# EXPERTYZA

dot. stanu technicznego budynku „Szkoły Życia”  
Domu Opieki Społecznej przy ul. Starogardzkiej 20  
w Gdańsku.

Gdańsk, wrzesień 2000.r.

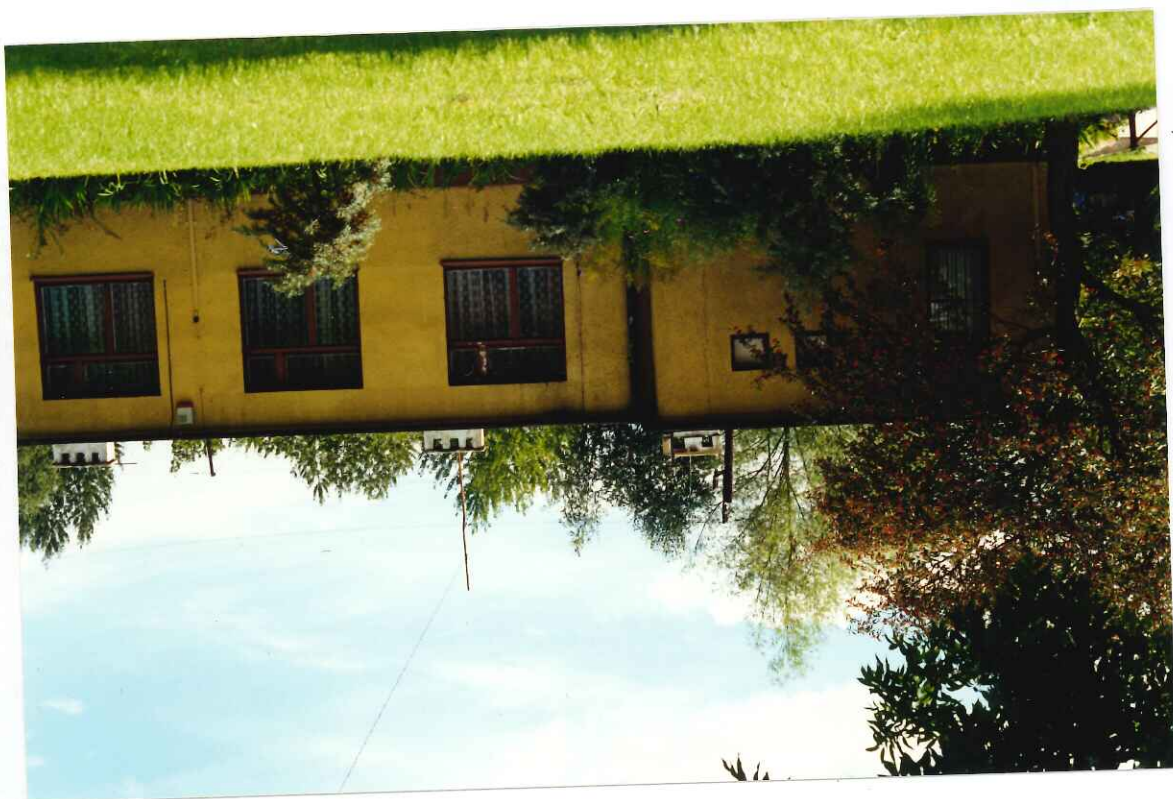
Fot.2. Spekanie ściany w miejscu dylatacji. Niekorzystne usytuowanie

7.9.- Rysy pionowe na ścianach i poziome w linii dylatacji naprawić podobnie

Po linii przebiegu dylatacji, w trakcie prac przeciąć siatkę ostrym narzędziem

i uformować szczelinę o szerokości 3 do 5 mm

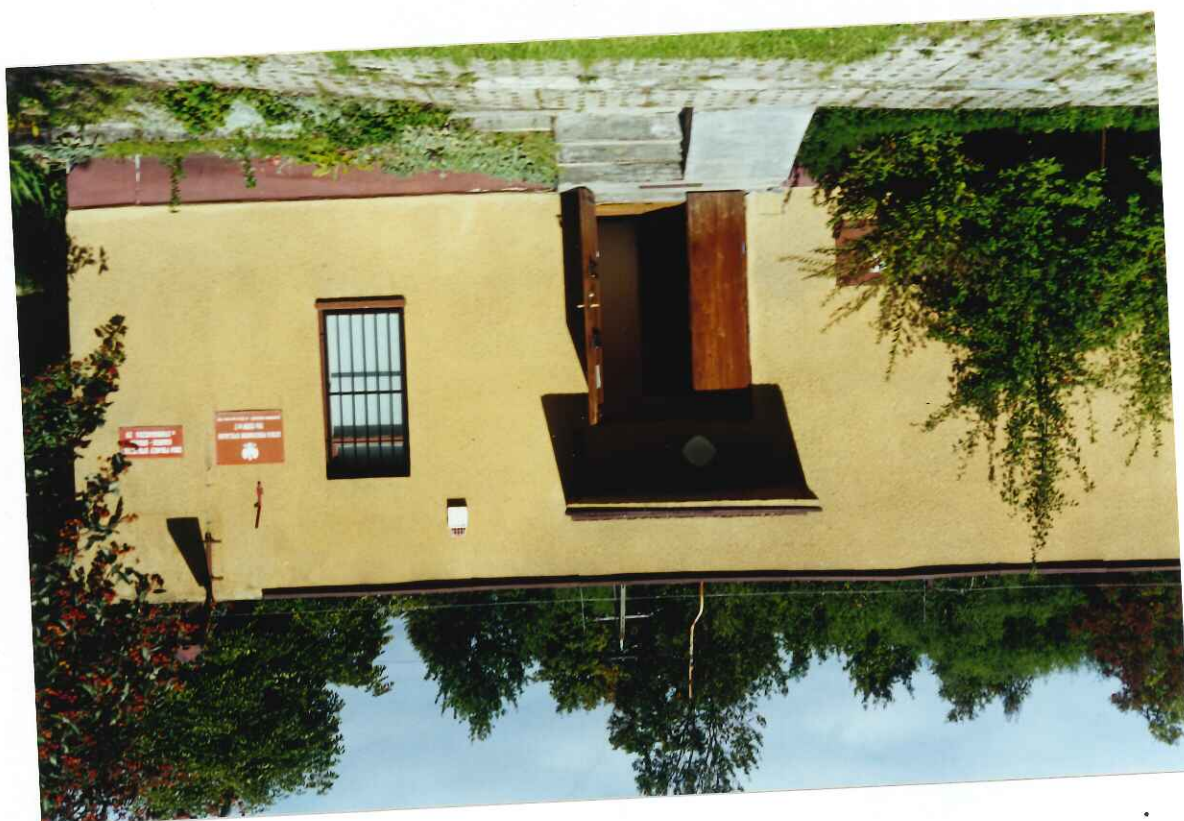
Fot.1. Dobudowana w 1987.r. część budynku „Szkoły Życia”

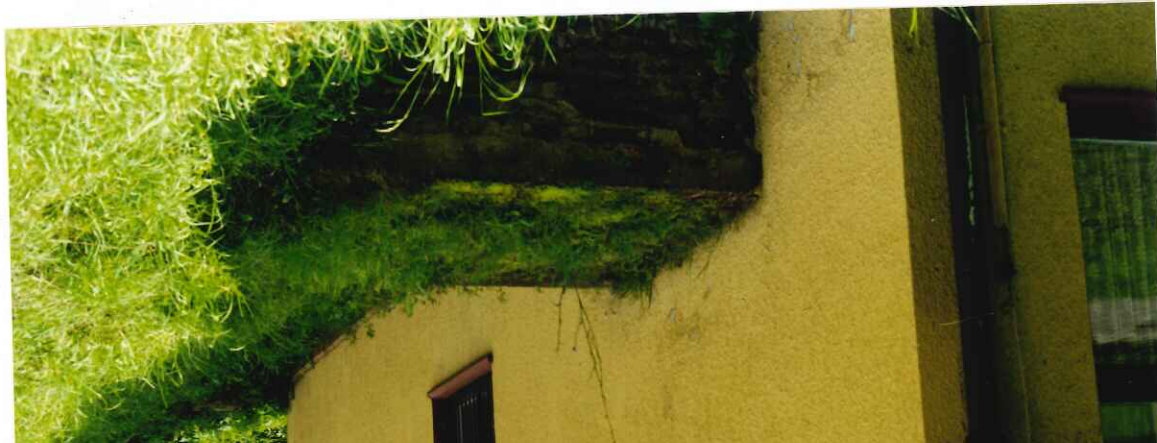
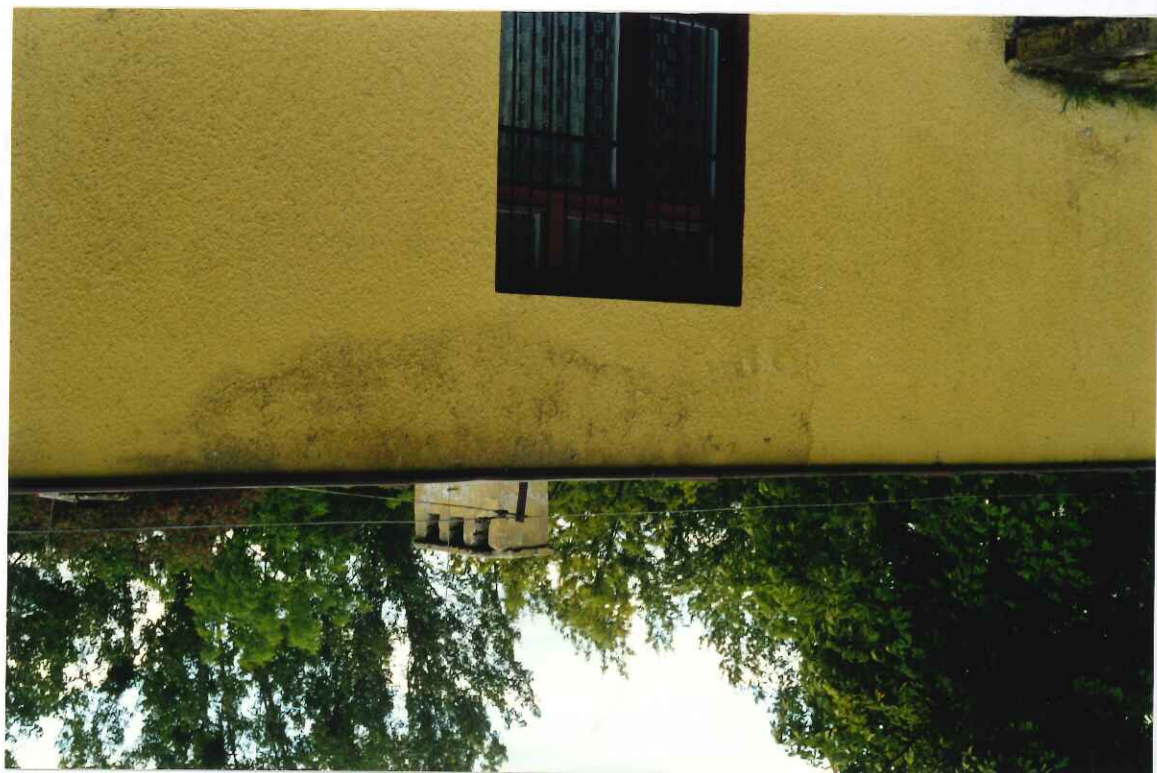
Fot. 4.  
Napływ wody opadowej ze skarpy, niekorzystny wpływ penetracji  
w podłoże gruntowe.

7.11.- Odsunąć podstawę skarpy ziemnej /strona północna/ od ściany na odległość min 1,0m. Zapewnić odprowadzenie wody opadowej poza otoczenie budynku.

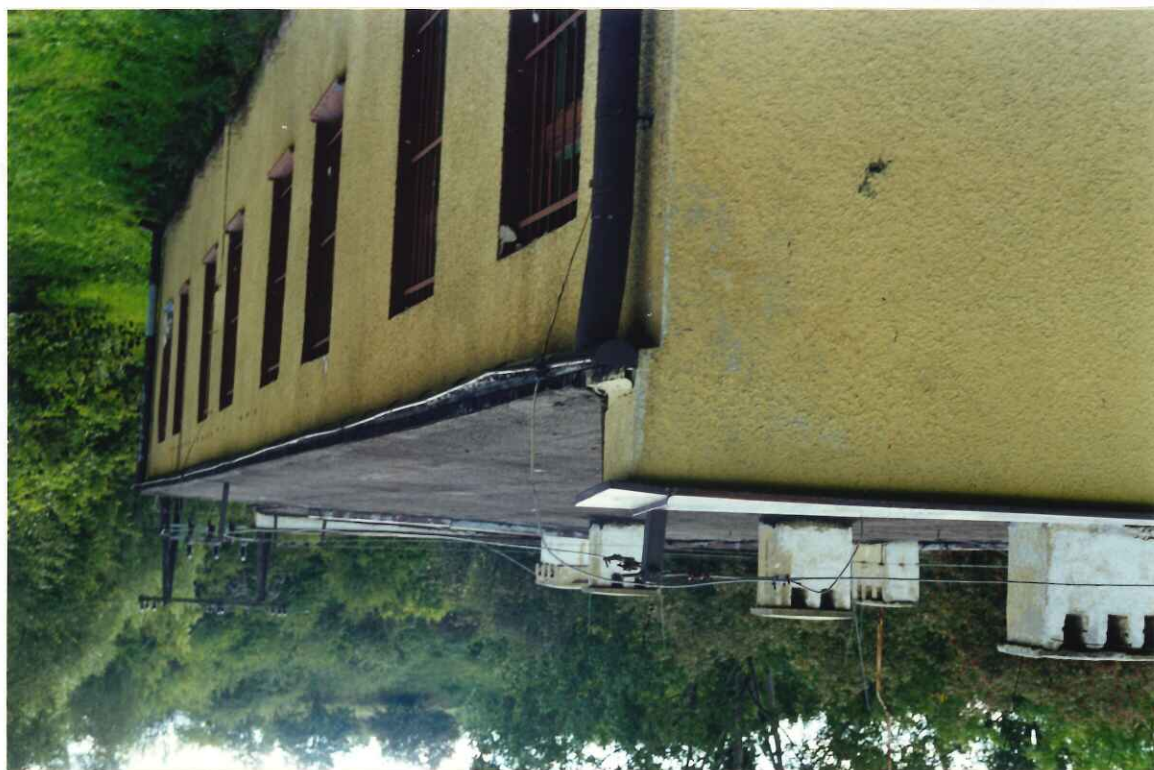
Fot.5.  
Zacieki elewacji, spowodowane wadliwym opierzeniem z blachy.

7.5.- Uzupełnienie, lub w miarę potrzeb wymiana opierzeń blacharskich i

orynowania.

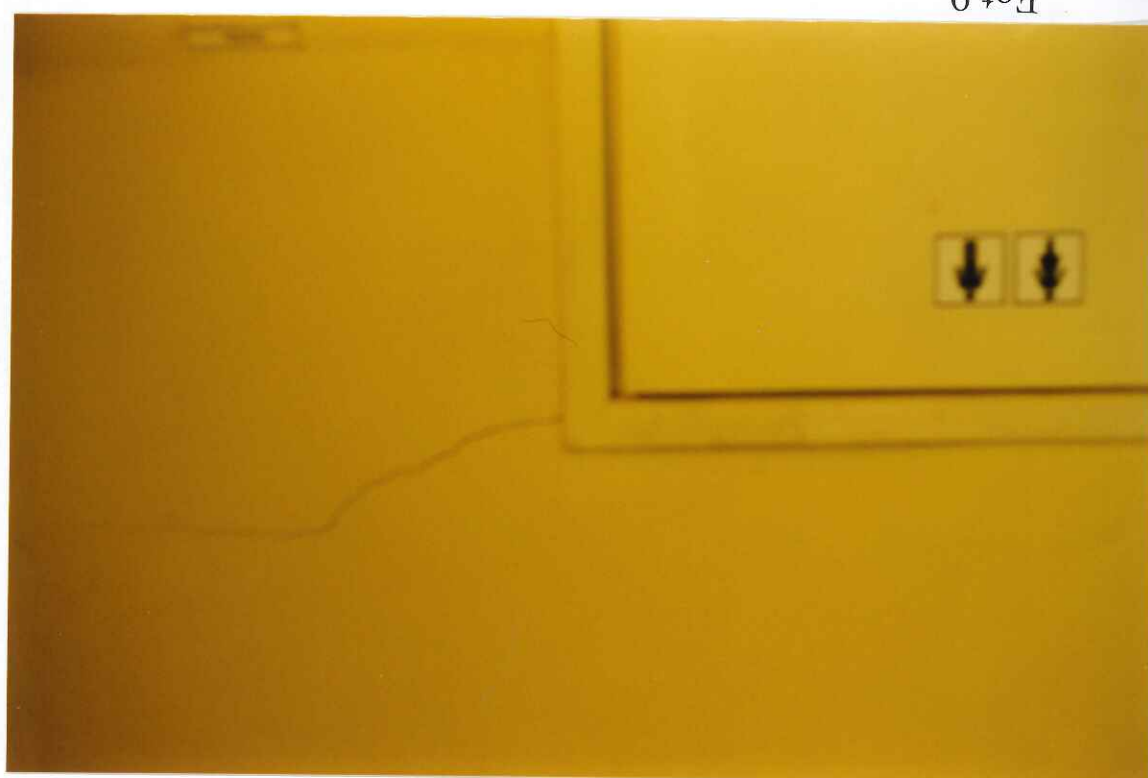
Fot. 7.

Zarysowanie południowo-  
zachodniego naroża budynku  
w wyniku wprowadzenia wód  
opadowych z dachu.

7.10.- W trakcie odnawiania elewacji zewnętrznych tynki naprawić podobnie.

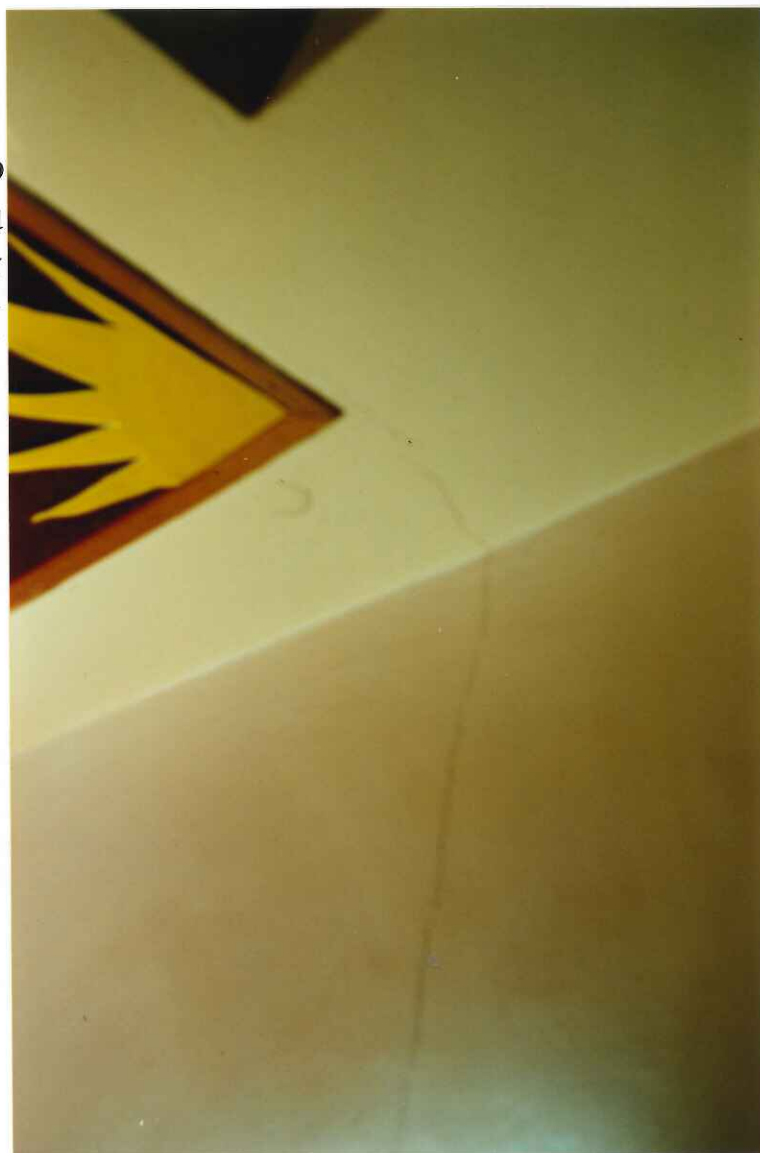
Fot.9.  
Pęknięcie ścianki działowej, w pobliżu wejścia do budynku.

7.8.- Rysy ukośne tynku rozszerzyć i odsłonić z tynku w pasie o szerokości

około 10 cm, oczyścić z okruszków zaprawy, osłonić siatką z tworzywa na zapra-

wie klejowej /np „Ceresit”/ i ponownie wyrównać tynkiem.

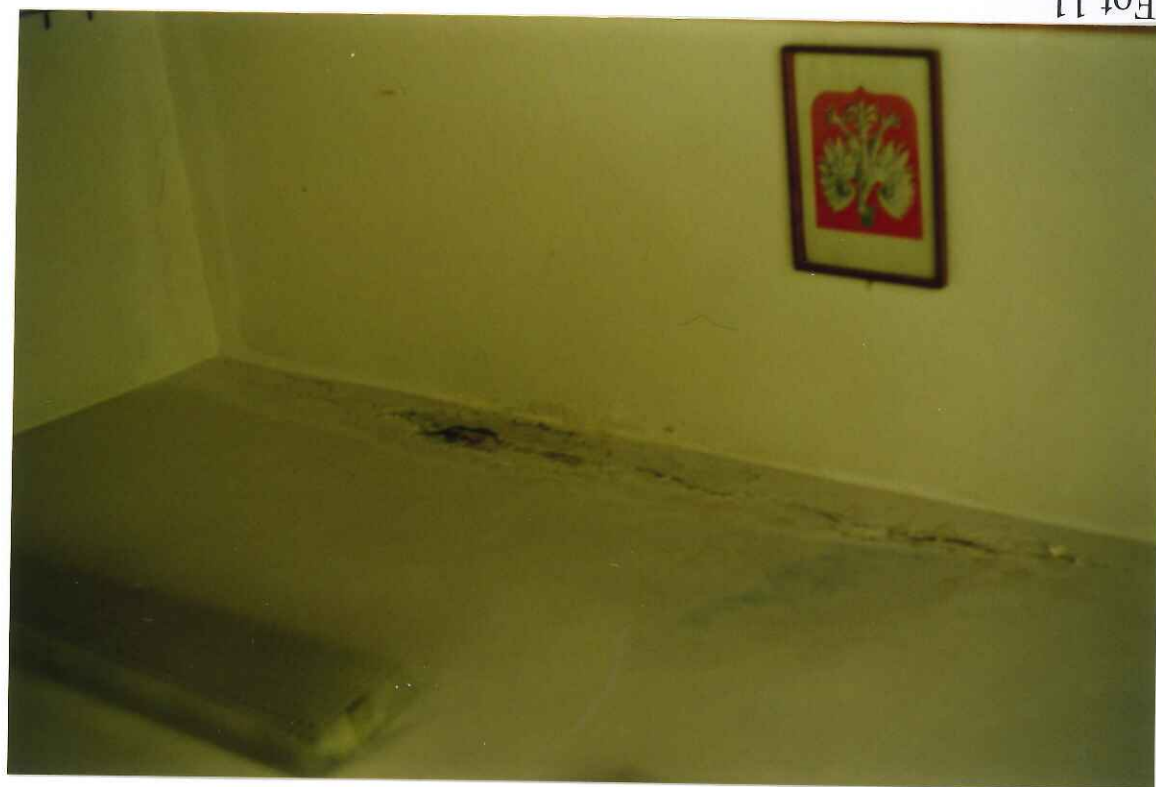
Fot.10.  
Zarysowanie ściany i sufitu przy  
trakcie środkowym w części  
dydaktycznej budynku.

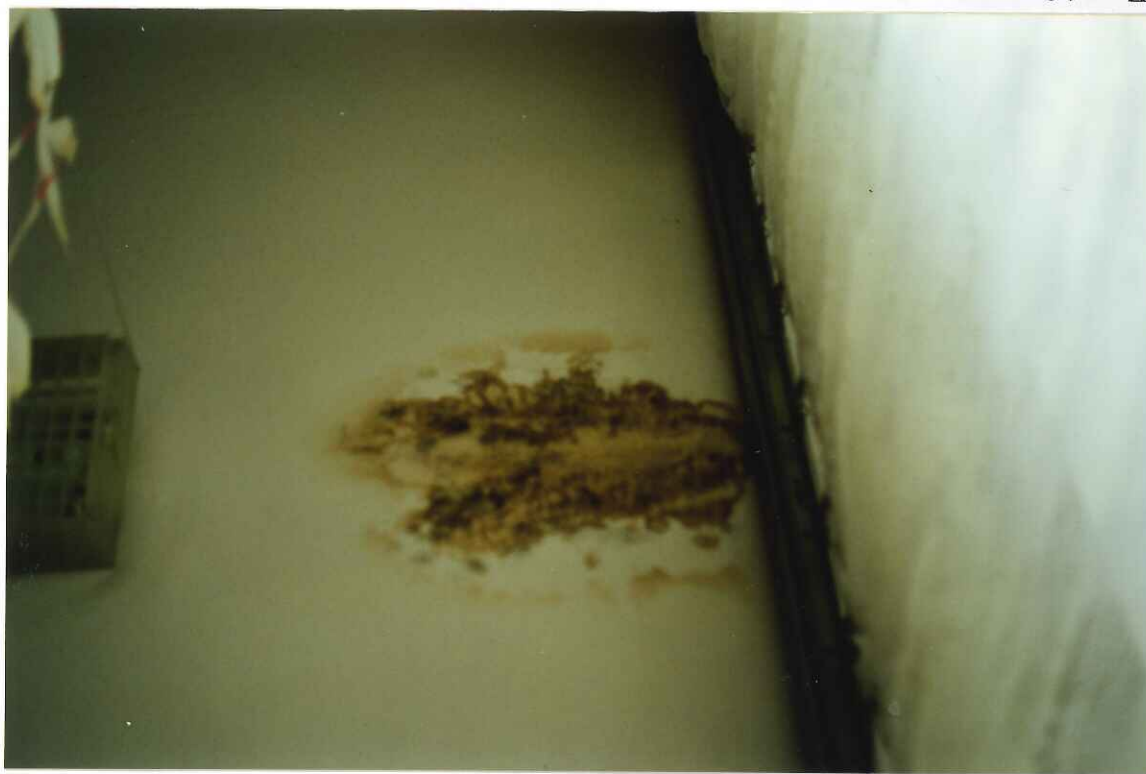
Fot. 11.

Powtarzające się od 1987 r. pęknięcia sufitu, w sali przyległej do dyktowanej części budynku.

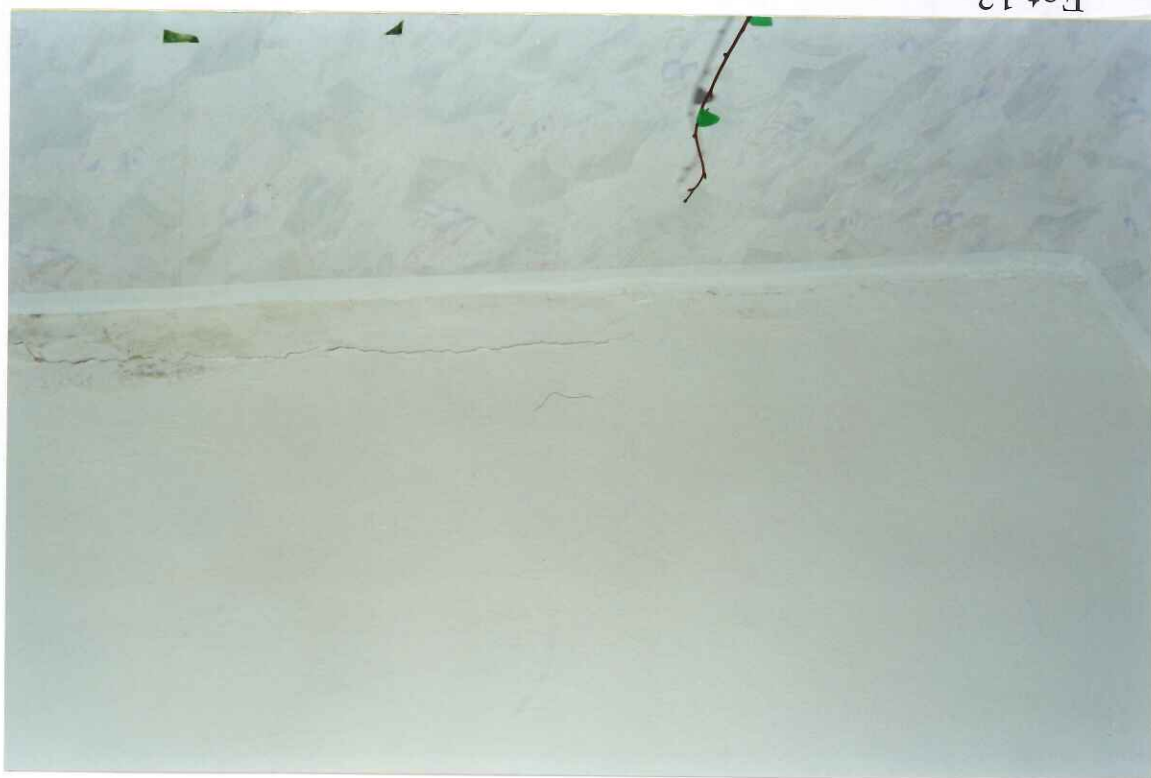
Fot. 12.

Pozostałe zacieki sufitów, w części dydaktycznej obiektu, wynikają z braku właściwej konserwacji dachu. Zaosserwowano także, widoczne na dokumentacji fotograficznej, zastoiny wody na wschodniej połaci dachu. Świadczyć to może o załamaniu gładzi cementowej, pokrywającej warstwę ocieplającą stropodach, w wyniku zanikania /w projekcie miękka pyta piśniowa!/, względnie gnicia tej warstwy.

Zacieki sufitu, zabarwione bitumiami i pleśnią w pobliżu usytuowania ryny nad wschodnią ścianą budynku.

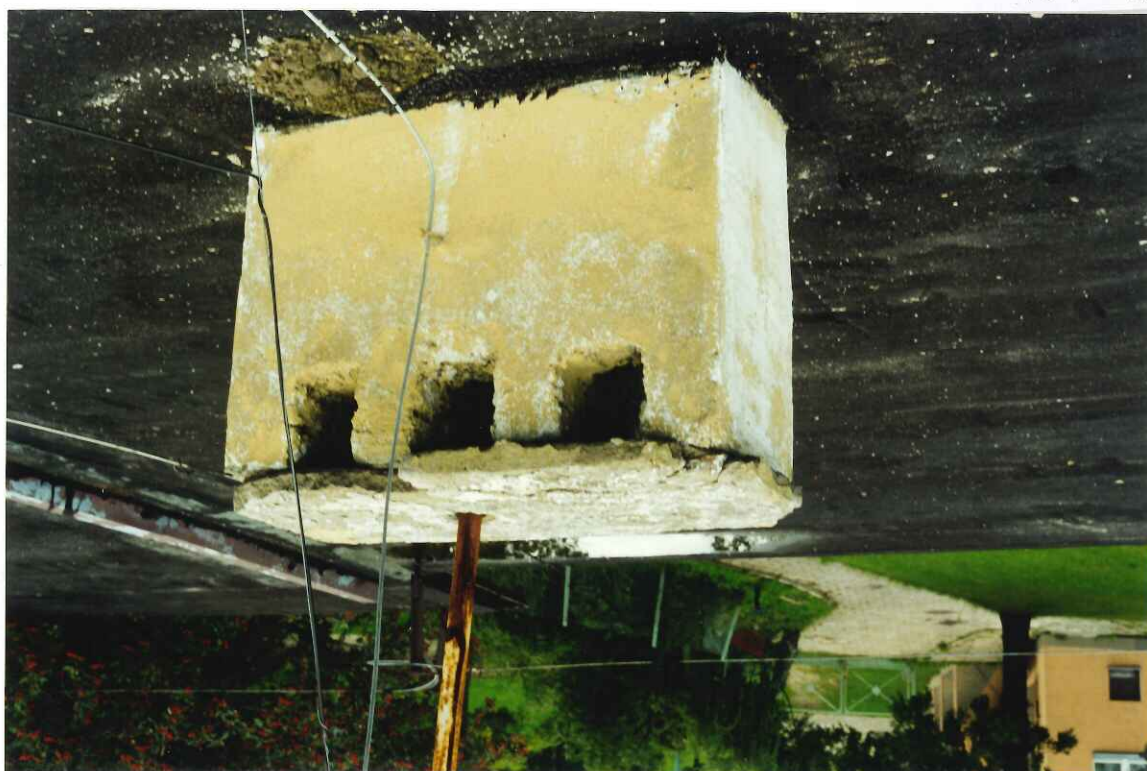
Fot.15.  
Brak opierzenia blachą ścianki-attyki, nad północną krawędzią dachu.

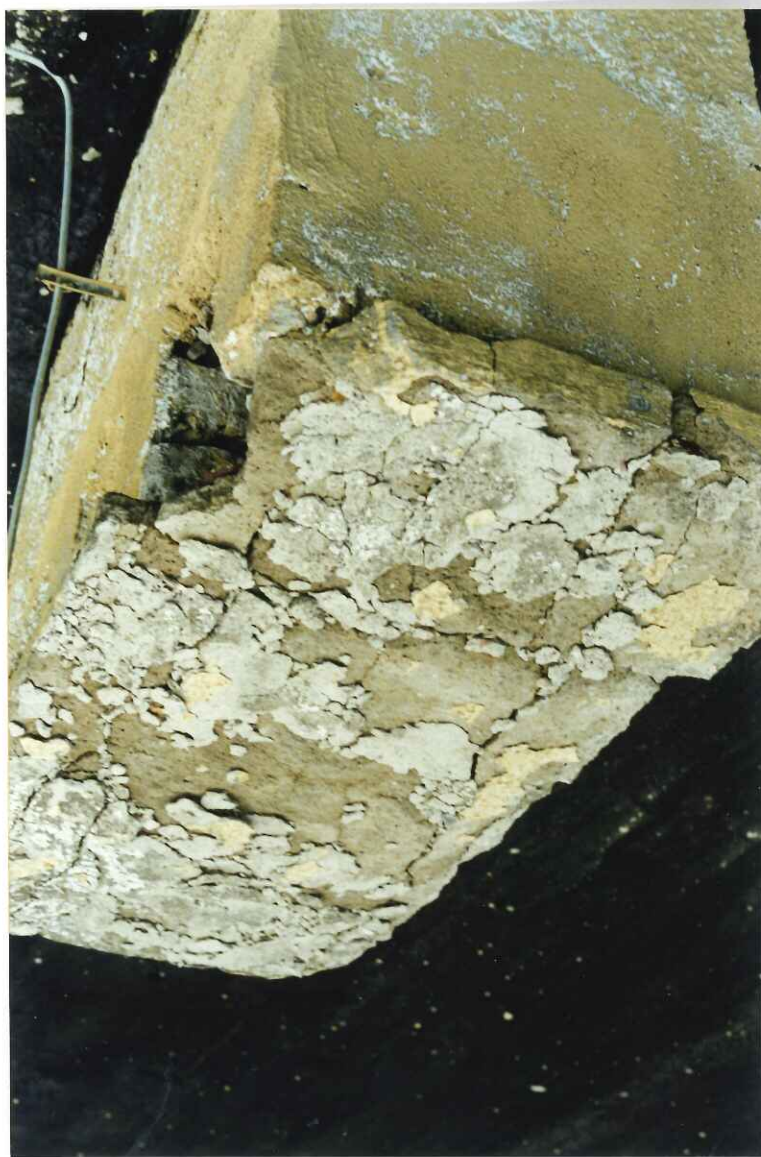
Fot.16.  
Brak opierzenia blachą podstawy trzonu komina wentylacyjnego.  
Uszkodzenia „czapki” komina.

Fot. 17.  
Zdeastowana betonowa  
„czapka” komina,  
ułatwiająca penetrację wód  
opadowych.

7.1.-Roźbiórke, i odtworzenie nad dachem, trzonów kominów

wentylacyjnych i ich „czapek” betonowych /patrz dok. fotograficzna/.
