## NOTATKA SŁUŻBOWA

Dotyczy: Wizji lokalnej w celu oceny stanu technicznego budynku Środowiskowego Domu Samopomocy, działającym przy Domu Pomocy Społecznej „Orunia” w Gdańsku, ul. Starogardzka 20

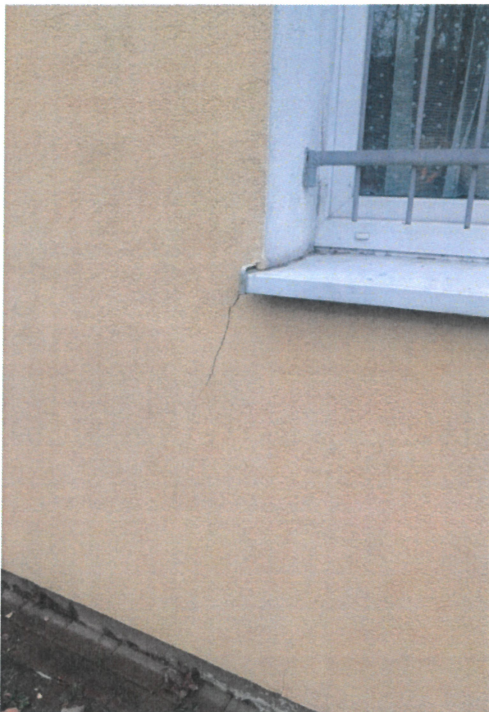
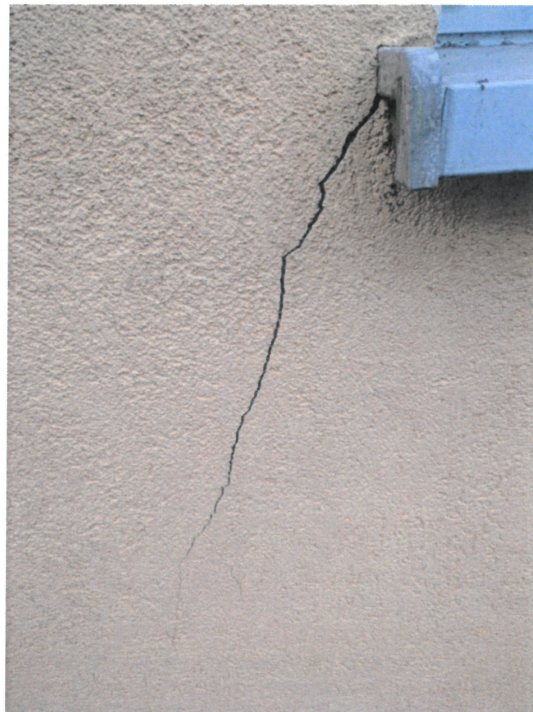
- na elewacji budynku od strony zachodniej występują drobne rysy ukośne, głównie rozchodzące się od naroży otworów okiennych;

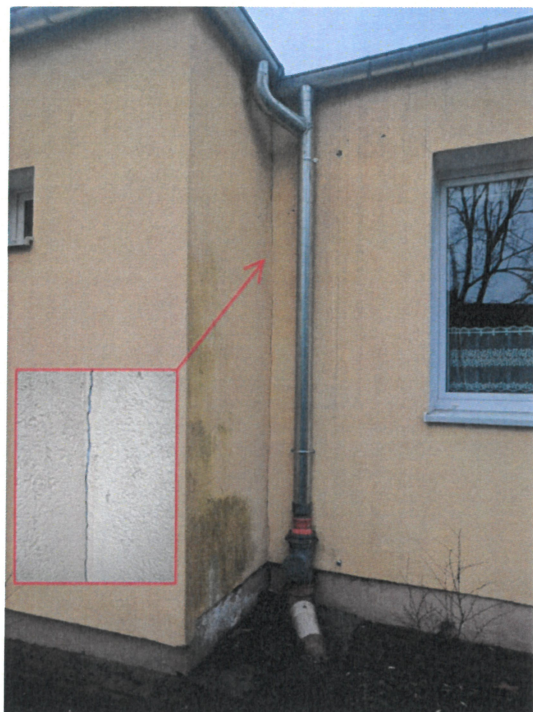
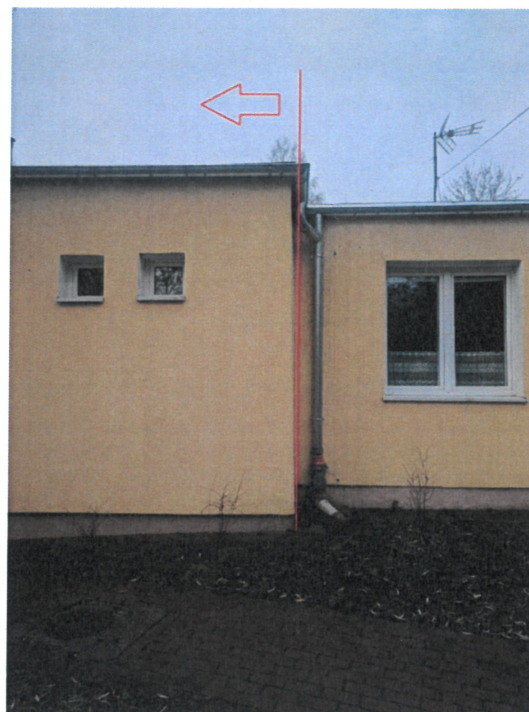
- na elewacji budynku od strony wschodniej występują drobne rysy ukośne, głównie rozchodzące się od naroży otworów okiennych; dodatkowo w narożu budynku, w miejscu połączenia części

budynku, występuje pionowe spękanie po całej długości naroża; ww. dobudowana część budynku wizualnie ma tendencję do przemieszczania się w kierunku południowym (wrażenie subiektywne);

- zaleca się objęcie budynku monitoringiem, który pozwoli na ocenę aktywności rys poprzez zastosowanie plomb gipsowych/szklany plomb kontrolnych oraz przemieszczeń poziomych

i pionowych konstrukcji budynku za pomocą reperów kontrolnych; monitoring powinien być prowadzony przez okres co najmniej 6 miesięcy.

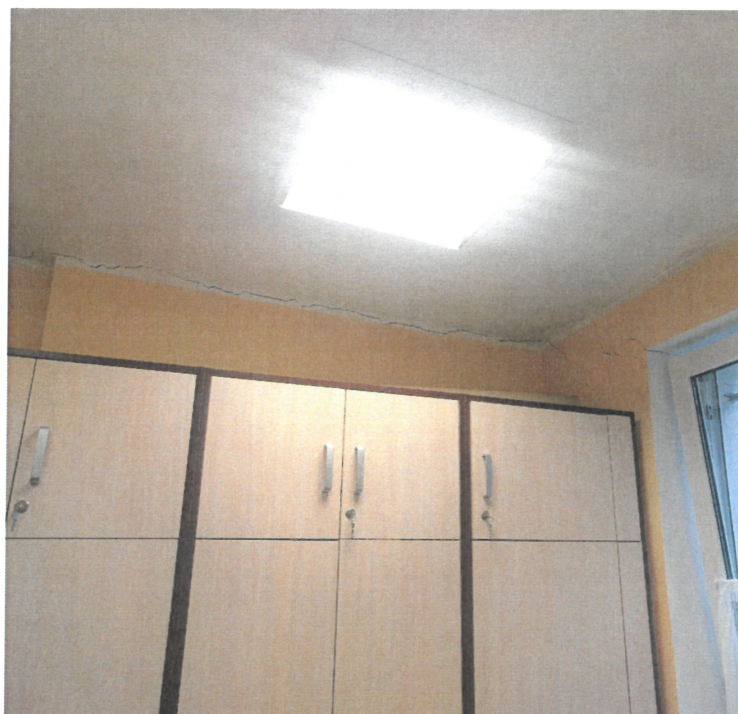
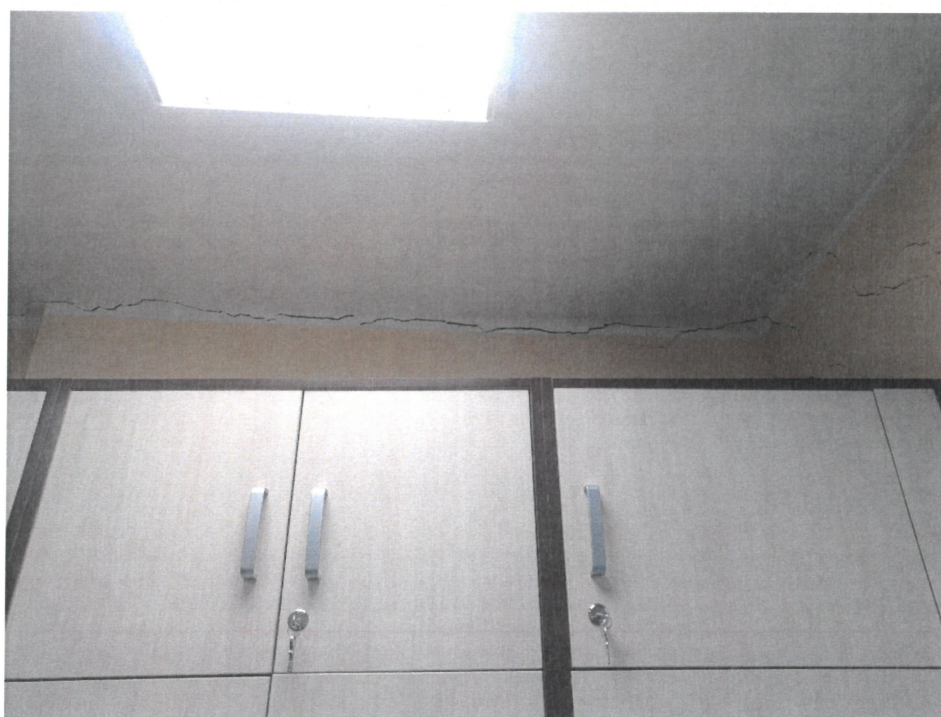
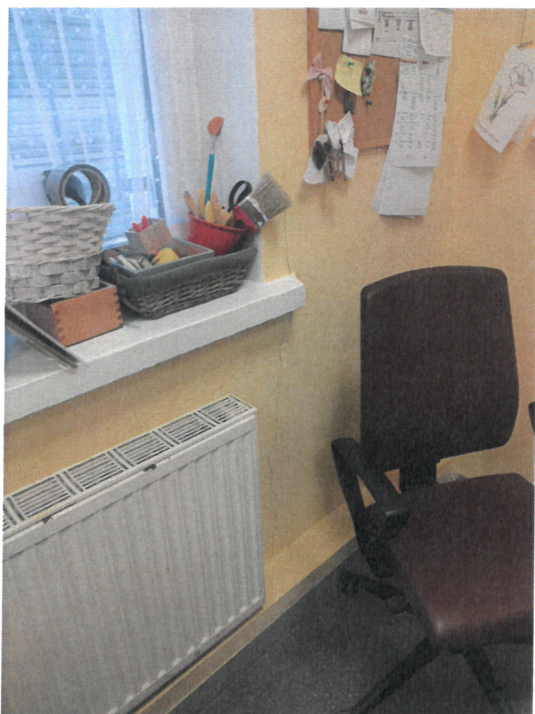
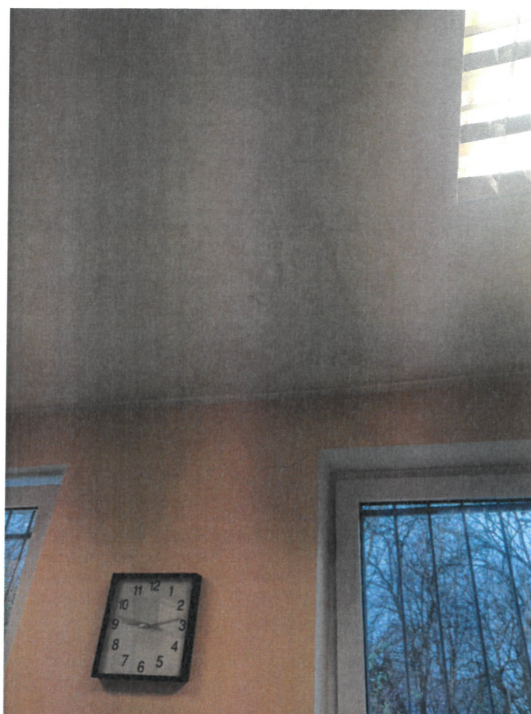
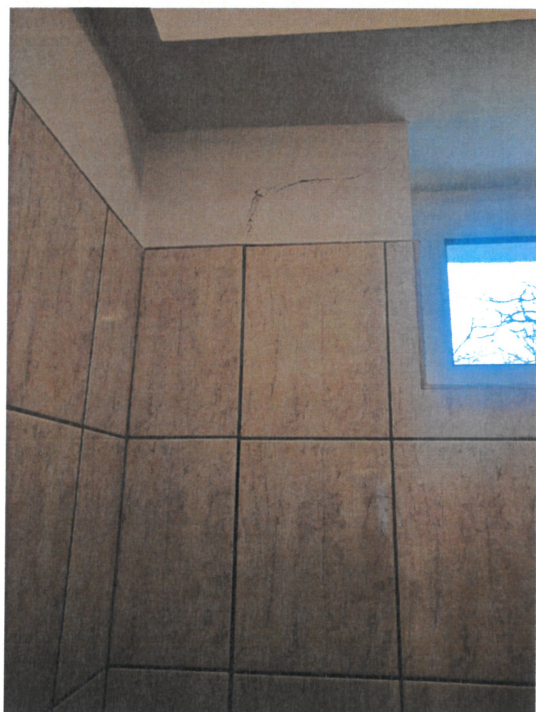
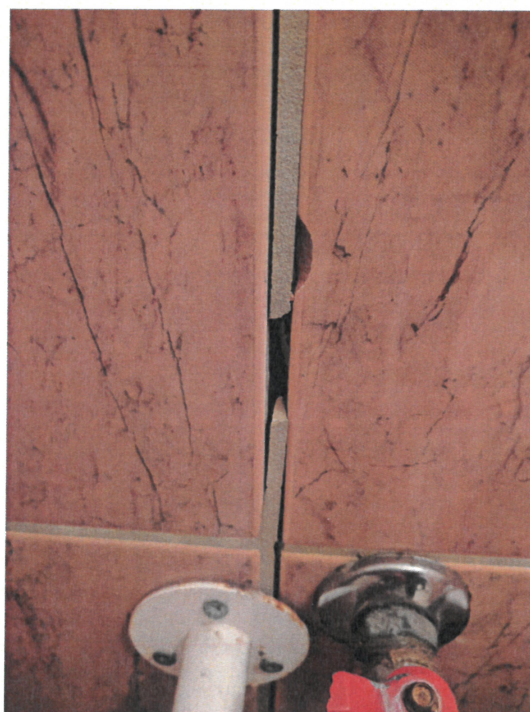
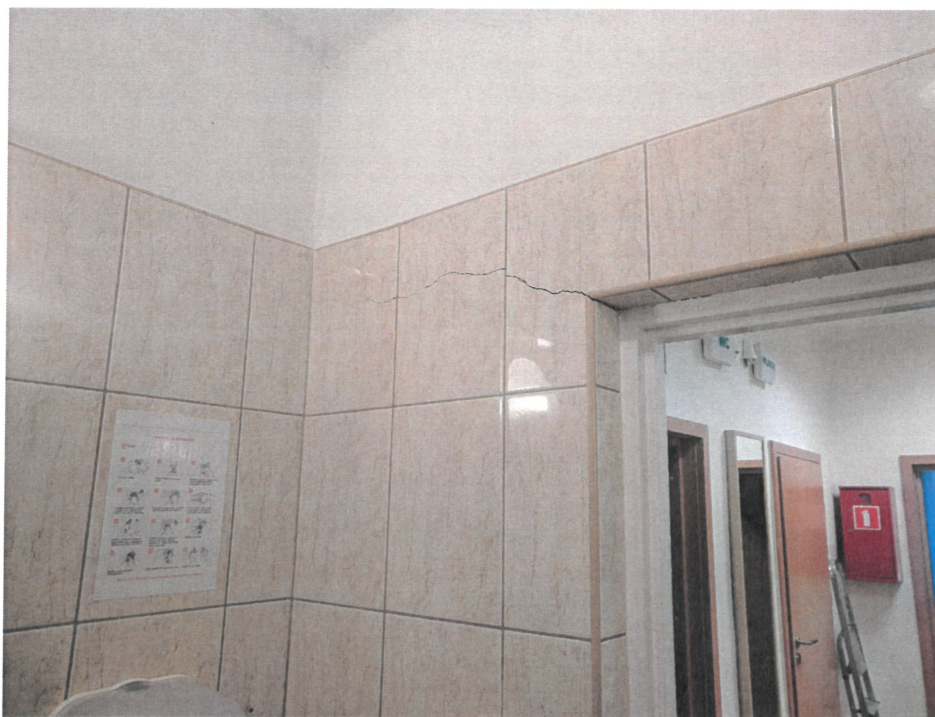
- uszkodzenia widoczne zarówno od strony wschodniej jak i zachodniej występują mniej więcej od połowy długości budynku w kierunku do elewacji południowej;
- od strony południowej i północnej na elewacji uszkodzeń nie stwierdzono;
- wewnątrz budynku: największe spękania występują w pomieszczeniu pracowni terapeutycznej (pomieszczenie od strony południowo-zachodniej), w narożu połączenia ściany i stropodachu aż do naroża otworu okiennego oraz kilka innych pojedynczych rys na ścianach o nieregularnym charakterze (w pomieszczeniu jest również ślad po przecieku na stropodachu); dodatkowo spękania występują w korytarzu zlokalizowane przy podciągu; w pomieszczeniu toalety występuje jedno duże pionowe spękanie blisko naroża pomieszczenia (wzdłuż fugi) oraz duże spękanie od naroża otworu drzwiowego; drobne rysy występują również w pomieszczeniu kuchni w narożu połączenia ścian i stropodachu;
