Obiekt	DAWNY ZESPÓŁ SIEROCIŃCA – BUDYNEK BOCZNY		
Adres obiektu	80-839, GDAŃSK, ul. SIEROCA 8 dz. nr 360/3, Obręb Geodezyjny nr 90		
Projekt	DOM DANIELA CHODOWIECKIEGO / GÜNTERA GRASSA - PRZYWRÓCENIE WARTOŚCI DAWNEMU ZESPOŁOWI SIEROCIŃCA Z ADAPTACJĄ DO NOWYCH FUNKCJI - KULTURY I TURYSTYKI		
Inwestor	DYREKCJA ROZBUDOWY MIASTA GDAŃSKA 80-560 Gdańsk, ul. Żaglowa 11

Dyrekcja Rozbudowy Miasta Gdańska
Rodzaj dokumentacji	INWENTARYZACJA ARCHITEKTONICZNO – KONSERWATORSKA NA PODSTAWIE SKANINGU LASEROWEGO 3D		
Branża: Architektura projektant	mgr inż. arch. Mateusz Gzowski upr. nr 472/POOKK/2012	Data: 2019.05.20	Podpis:
MAJ 2019			Egz.

Dyrekcja Rozbudowy Miasta Gdańska
Rodzaj dokumentacji	OCENA TECHNICZNA		
Branża: Konstrukcyjna projektant	inż. Andrzej Ligmann upr. nr GT-III-630/754/77	Data: 2019.05.20	Podpis:
MAJ 2019			Egz.

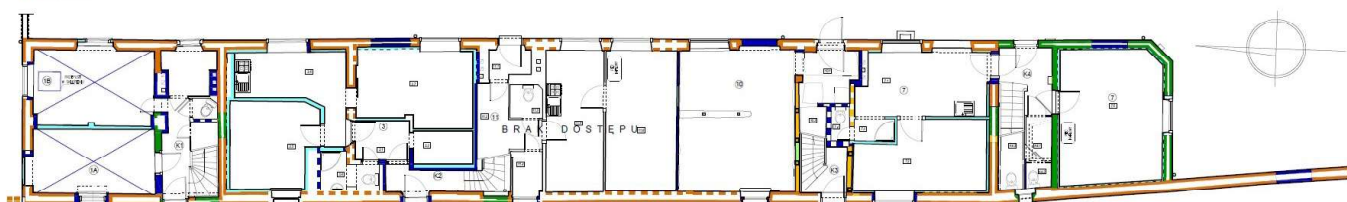
PARTER

Stwierdza się, że ściany z fazy A, B i C są w złym stanie technicznym zachowania. Najbardziej negatywnym czynnikiem wpływającym na ich stan techniczny jest ich sposób posadowienia i rozwiązania konstrukcyjne budynku, które nie gwarantują zachowania stateczności podłoża pod fundamentami. Fundamenty zostały posadowione na nasypach niekontrolowanych, zaś mury wykonano nie przestrzegając zasad sztuki murarskiej szczególnie w zakresie przewiązania cegieł w murze i z ścianami prostopadłymi. W ścianach występują duże odchylenia od pionu. Ściany wykonane są z cegły rozbiórkowej licowanej do zewnątrz na zaprawie wapiennej.

Co do ścian z fazy D są w dostatecznym stanie technicznym zachowania. Ich stan wskazuje na brak zachowania stateczności podłoża gruntowego składającego się głównie, w strefie pod fundamentami, z gruntów nasypowych. Ściany z fazy D będą wskazane jako ściany do rozbiórki. Z

fazy D pochodzą kominy, które będą całkowicie usuwane a mury przemurowywane i przewiązywane

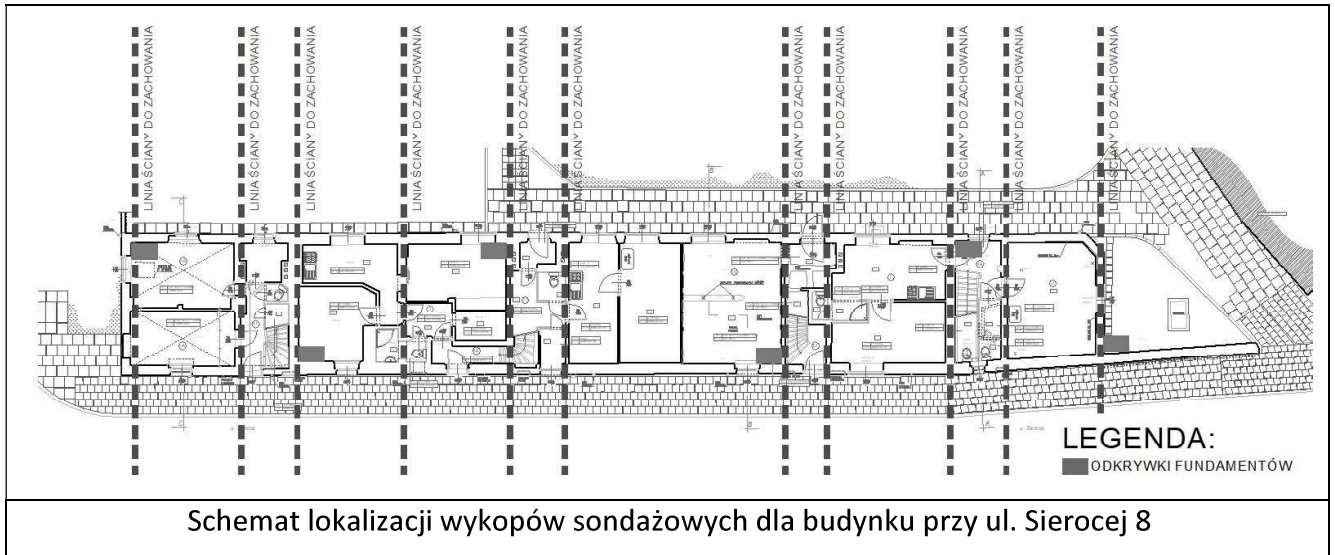
- fundamenty – ławy kamiennie-ceglane, brak prawidłowej izolacji poziomej i pionowej, poziom posadowienia ~1,2m ppt, fundament silnie zawilgocony. Stan fundamentów stosowny do wieku budynku, widoczne skutki różnic osiadania budynku w –postaci rys i szczelin ścian zewnętrznych i wewnętrznych. Brak izolacji przeciwwilgociowej powoduje podciąganie kapilarne wody opadowej jak i zawartej w gruncie, czego efektem są występujące silne zawilgocenia, wytrącanie się soli oraz powstawania sprzyjających warunków do rozprzestrzeniania się grzybów budowlanych, pleśni, i wykwitów wilgoci na ścianach oraz odpadania fragmentów tynku w większości pomieszczeń przyziemia.

- Stan techniczny fundamentów należy uznać za niedostateczny. Struktura cegły oraz zaprawa fundamentowa zwarta lecz ze śladami powolnej korozji.
 - Pod budynkiem znaleziono miejscowo relikty dawnej zabudowy / pieca wewnętrznego (?) – okolica centralna w sąsiedztwie wschodniej ściany.

- Fundamenty posadowiono na gruntach nasypowych, z zawartością części organicznych podlegających stopniowej humifikacji. Posadowienie cokołu murów konstrukcyjnych wykonano na narzucie kamiennym z głazów. Poziom wody gruntowej jest zmienny. Jego okresowy ruch i przepływ w kierunku cieków wodnych prowadzi do stopniowego wypłukiwania zhumifikowanych cząstek organicznych jak i pyłów w konsekwencji występują lokalne zmiany w szkieletie gruntu podłoża i stopniowej utarty jego stateczności, co widoczne jest w postaci licznych rys i szczelin. Dodatkowym czynnikiem destrukcyjnym jest bliskie sąsiedztwo ruchliwej ulicy Sierociej. Budynek położony jest bezpośrednio w 20 m strefie bezpośredniego oddziaływania dynamicznego podłoża na fundamenty budynku. Należy zwrócić uwagę na fakt długotrwałego stanu nawierzchni brukowej zanim ją wyrównano i pokryto warstwą asfaltową. propagacja drgań może sięgać warstwy podłoża położonej bezpośrednio pod fundamentami. Dodatkowym czynnikiem przenoszenia drgań podłoża jest obecność wody gruntowej. Dla tego, m.in. zaleca się posadowienie budynku pośrednio, na głębszych, nośnych warstwach podłoża gruntowego. Fundamenty obecnie pozbawione są warstw hydroizolacyjnych pionowej i poziomej. Wynik takiego stanu widoczny jest na ścianach zewnętrznych i wewnętrznych w postaci wykwitów w strefie przypodłogowej. Docelowo należy

- Fundamenty posadowiono na granicy lustra wody. W wykopach sondażowych pokazuje się ustabilizowana woda gruntowa.

Fot. Odkrywka fundamentu w strefie PD

zastosować paro przepuszczalną izolację mineralną z osłoną z folii kubełkowej lub inne systemowe rozwiązanie zapieniające ochronę przed wilgocią i wodami gruntowymi. Należy również zastosować poziomą przeponę z masy iniekcyjnej.

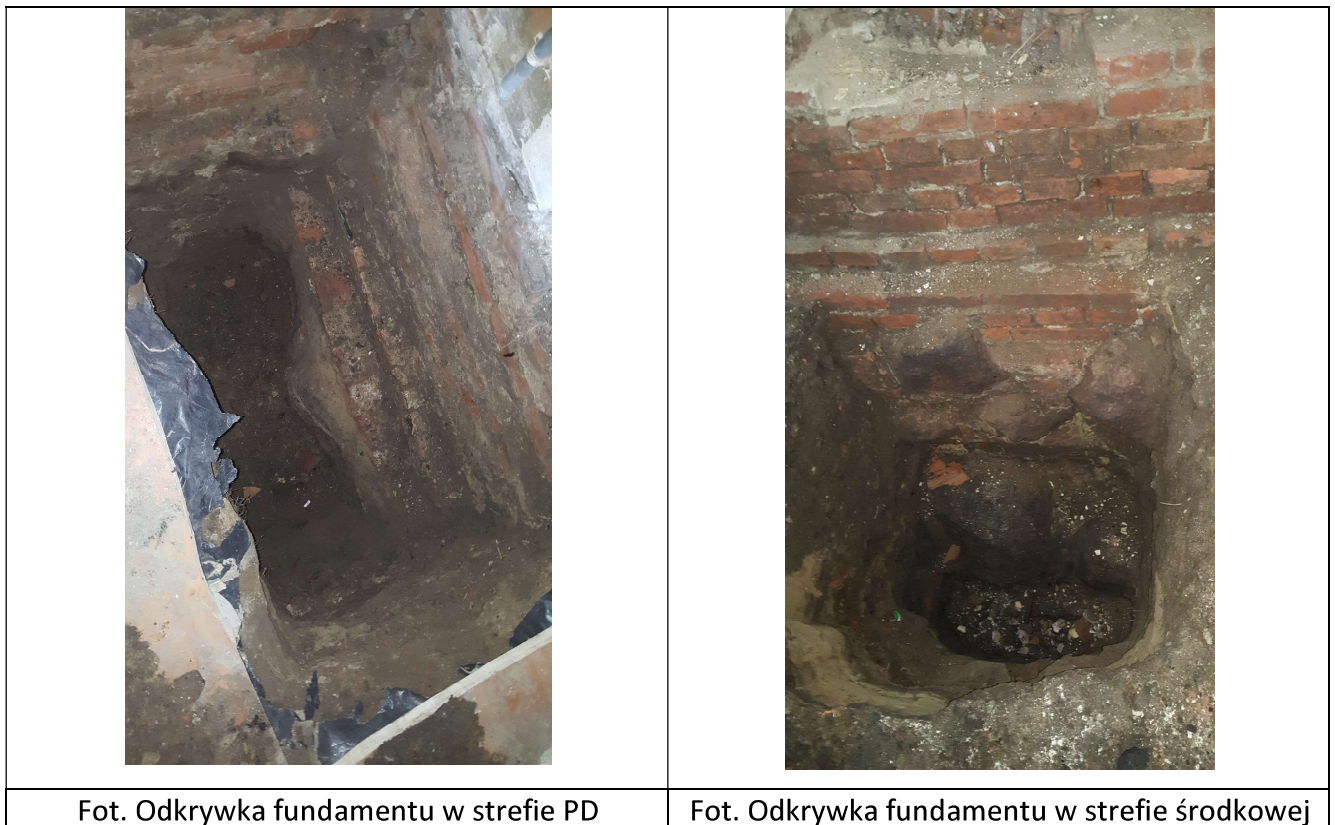
Fot. Odkrywka fundamentu w strefie środkowej

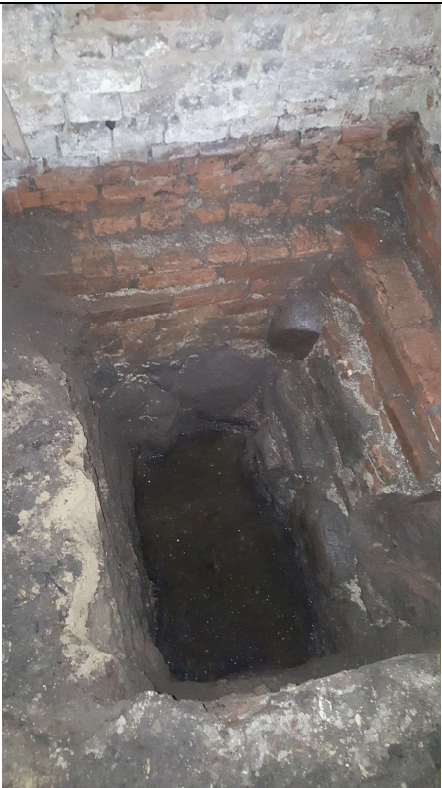
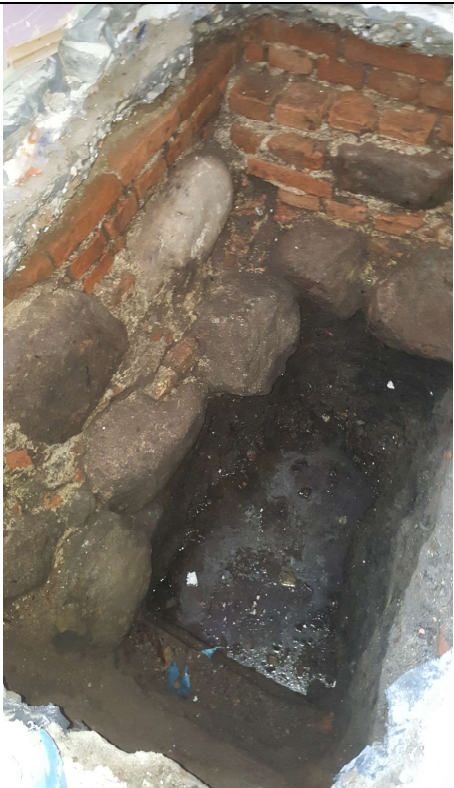
Fot. Odkrywka fundamentu	Fot. Odkrywka fundamentu

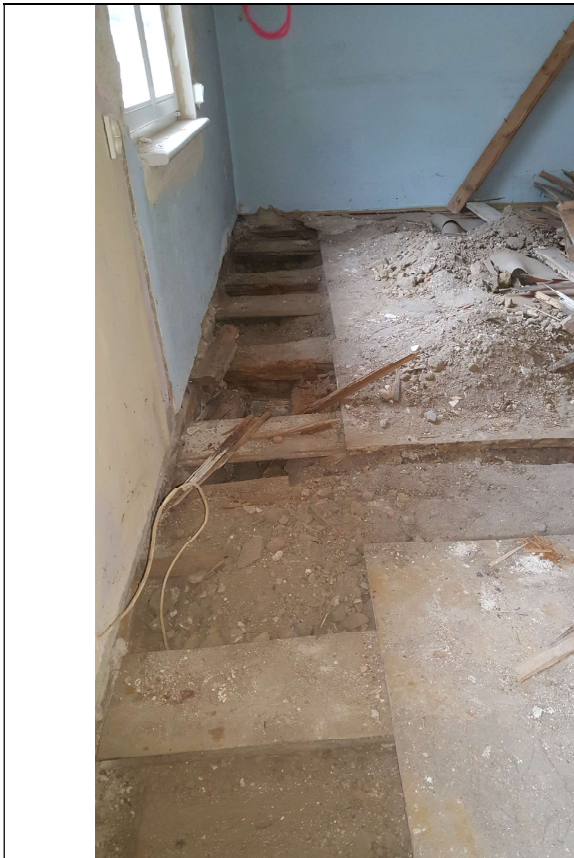
- stropy – belkowe drewniane ze ślepym pułapem, w części wsuwkowe oraz ceramiczne, ceglane sklepienia krzyżowe. Oryginalny strop belkowy nad parterem oraz nad piętrem 1 z okresu pocz. XVIII wieku - 2 poł XIX wieku to strop belkowy z wsuwkami ślepego pułapu. Wsuwki prawdopodobnie nie zachowały się w stropie nad piętrem 1 w jego całości. Oryginalne belki prawdopodobnie w okresie podwyższenia obiektu w połowie XVIII wieku przełożono na poziom niższy. Zaobserwowano ugięcia podłóg i pochYLENIA posadzek w lokalach mieszkalnych. Po wykonaniu obliczeń sprawdzających ocenia się stan stropów jako zły. Belki stropowe spełniają normowe warunki nośności lecz nie spełniają warunku stanu granicznego użytkowalności ze względu na nadmierne ugięcia. Ponadto w wielu miejscach występują miejscowe, znaczne ogniska korozji biologicznej. Szczególnie w strefach oparcia belek i przy pomieszczeniach sanitarnych. Należy w miarę możliwości odciążyć stropy zwłaszcza te o największej rozpiętości np. przez wymianę polepy na lekką izolację z wełny szklanej lub perlitu lub je wzmocnić. Zaobserwowano ugięcie głównych belek w granicach 5-10cm w punkcie centralnym. Zaobserwowano także różnicę w osiadaniu ściany W i Z. Ścian W osiadła niżej niż PD o około 5-10cm – osiadanie prawdopodobnie wystąpiło z powodu mimośrodowego oparcia kominów na poziomie strychu nieużytkowego jak i osiadania fundamentu pod kominem.

Fot. Widok gniazd głównych belek stropowych budynku Boczego w strefie środkowej

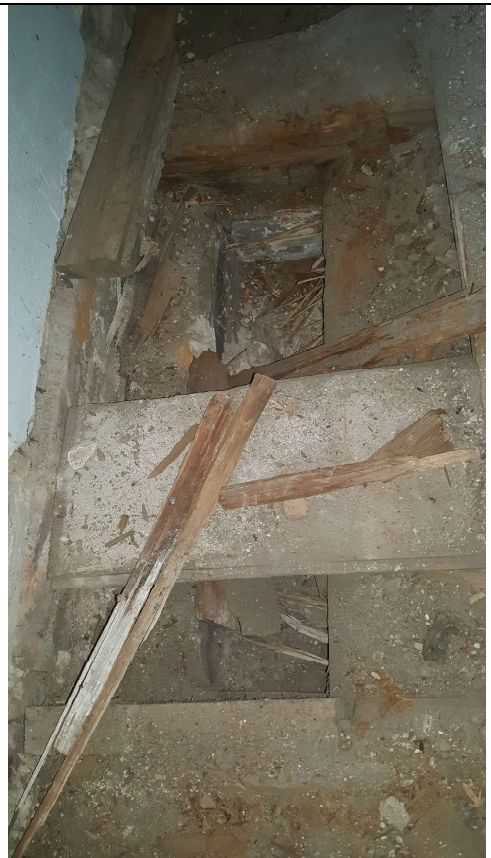
Fot. Widok gniazd głównych belek stropowych budynku Boczego z felcem wsuwkowym

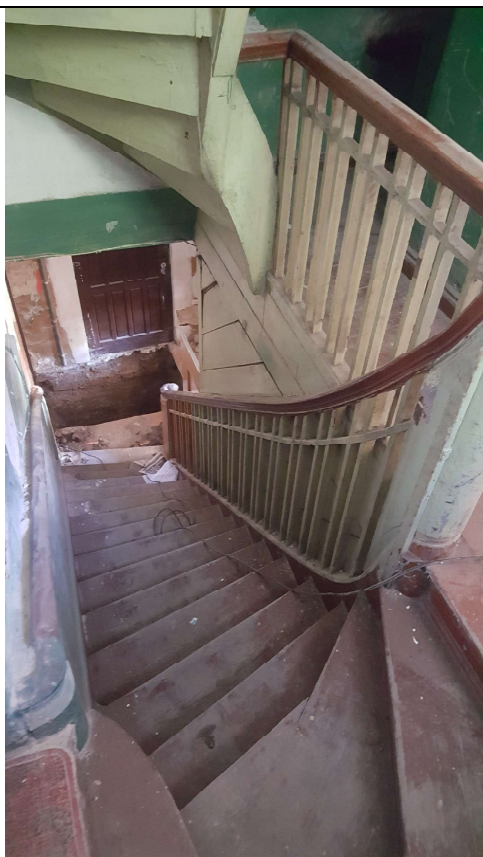
- schody – 4 pionowe komunikacyjne klatki schodowych prowadzące do wyższych kondygnacji, w konstrukcji drewnianej. Schody wewnętrzne drewniane są w stanie technicznym adekwatnym do wieku budynku, stopnie są wyeksploatowane, występują liczne ubytki krawędzi stopni oraz balustrad, powłoki malarskie zniszczone. Przeznacza się 2 klatkę schodową od strony południowej do rozbiórki.

Fot. Widok klatki schodowej PD

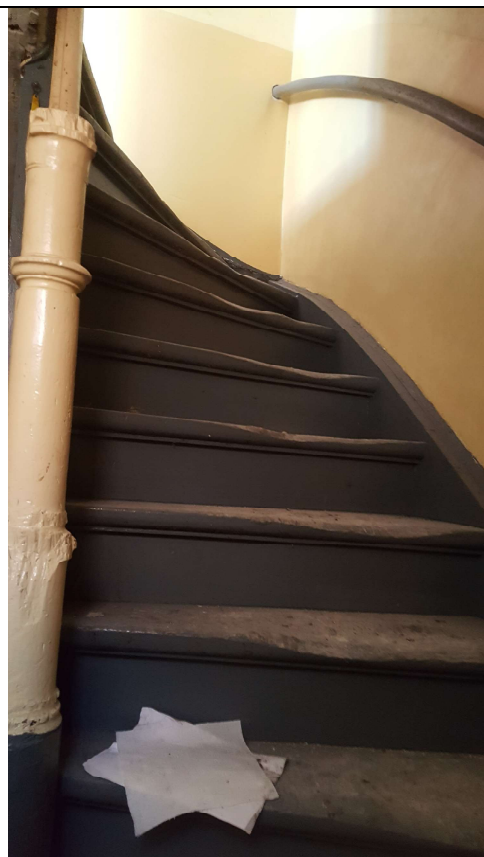
Fot. Widok klatki schodowej PN

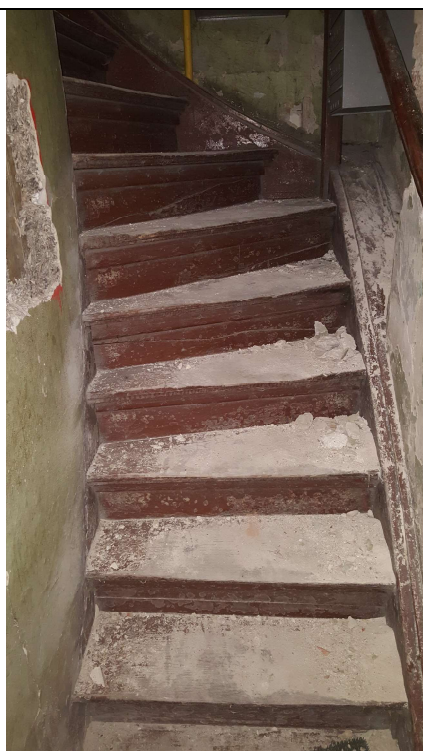
Fot. Widok klatki schodowej 3cia od PD

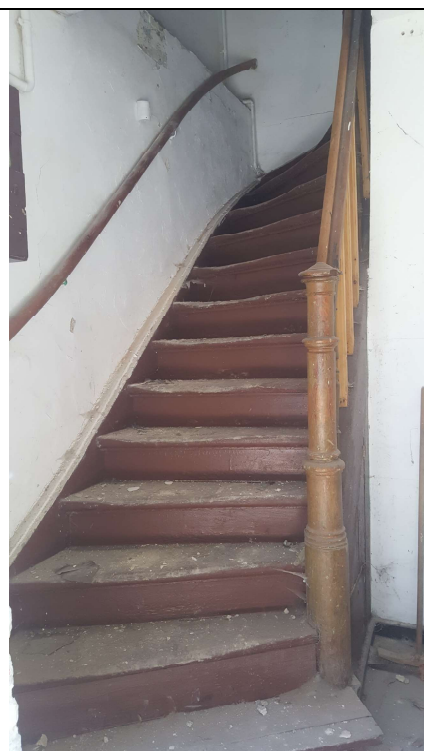
Fot. Widok klatki schodowej 2ga od PD

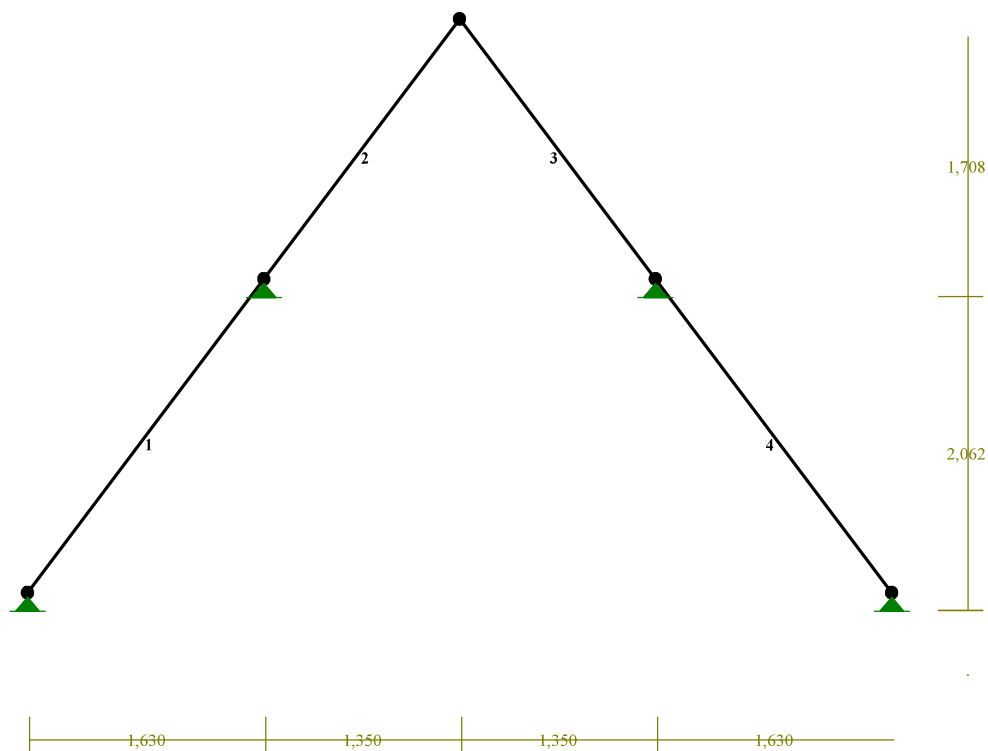
Dach: Schemat Statyczny

Maksymalny rozstaw krokwi 1,3m, przekrój 17x17cm drewno klasy C24, wykres wyłączenia
