Obiekt	DAWNY ZESPÓŁ SIEROCIŃCA		
Adres obiektu	80-839, GDAŃSK, ul. SIEROCA 6 i 8 dz. nr 360/1, 360/3, Obręb Geodezyjny nr 90		
Projekt	DOM DANIELA CHODOWIECKIEGO / GÜNTERA GRASSA - PRZYWRÓCENIE WARTOŚCI DAWNEMU ZESPOŁOWI SIEROCIŃCA Z ADAPTACJĄ DO NOWYCH FUNKCJI - KULTURY I TURYSTYKI		
Inwestor	DYREKCJA ROZBUDOWY MIASTA GDAŃSKA 80-560 Gdańsk, ul. Żaglowa 11

Dyrekcja Rozbudowy Miasta Gdańska
Rodzaj dokumentacji	SPRAWOZDANIE Z UZUPEŁNIAJĄCYCH BADAŃ ARCHITEKTONICZNYCH PROWADZONYCH W ZESPOLE DOMU DOBROCZYNNOŚCI I SIEROT W GDAŃSKU		
Branża: Badania Architektoniczne	dr inż. arch. Piotr Samól mgr inż. arch. Michał Kwasek	Data: 2019.07.28	Podpis:
LIPIEC 2019			Egz.

Sprawozdanie z uzupełniających badań architektonicznych prowadzonych w Zespole Domu Dobroczynności i Sierot w Gdańsku w 2019 r.

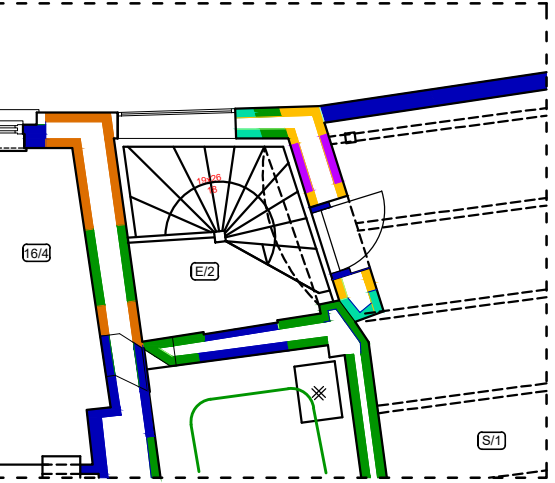
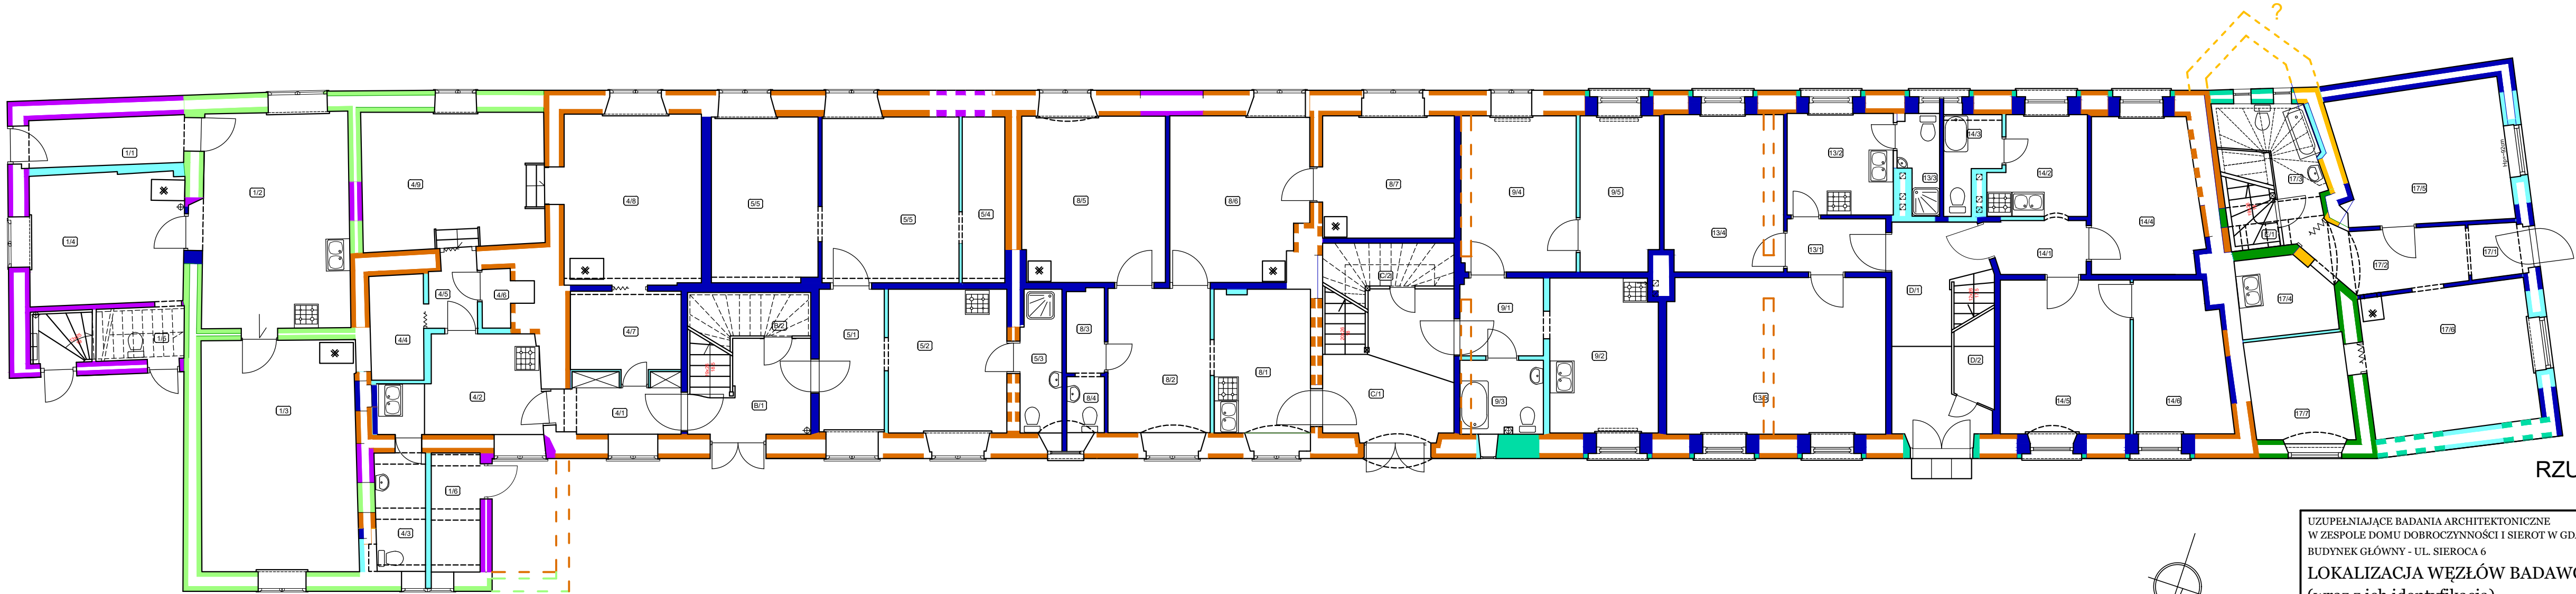
skala 1:100 maj-lipiec 2019 r. rysunek nr 1

LOKALIZACJA WĘZŁÓW BADAWCZYCH
(wraz z ich identyfikacją)

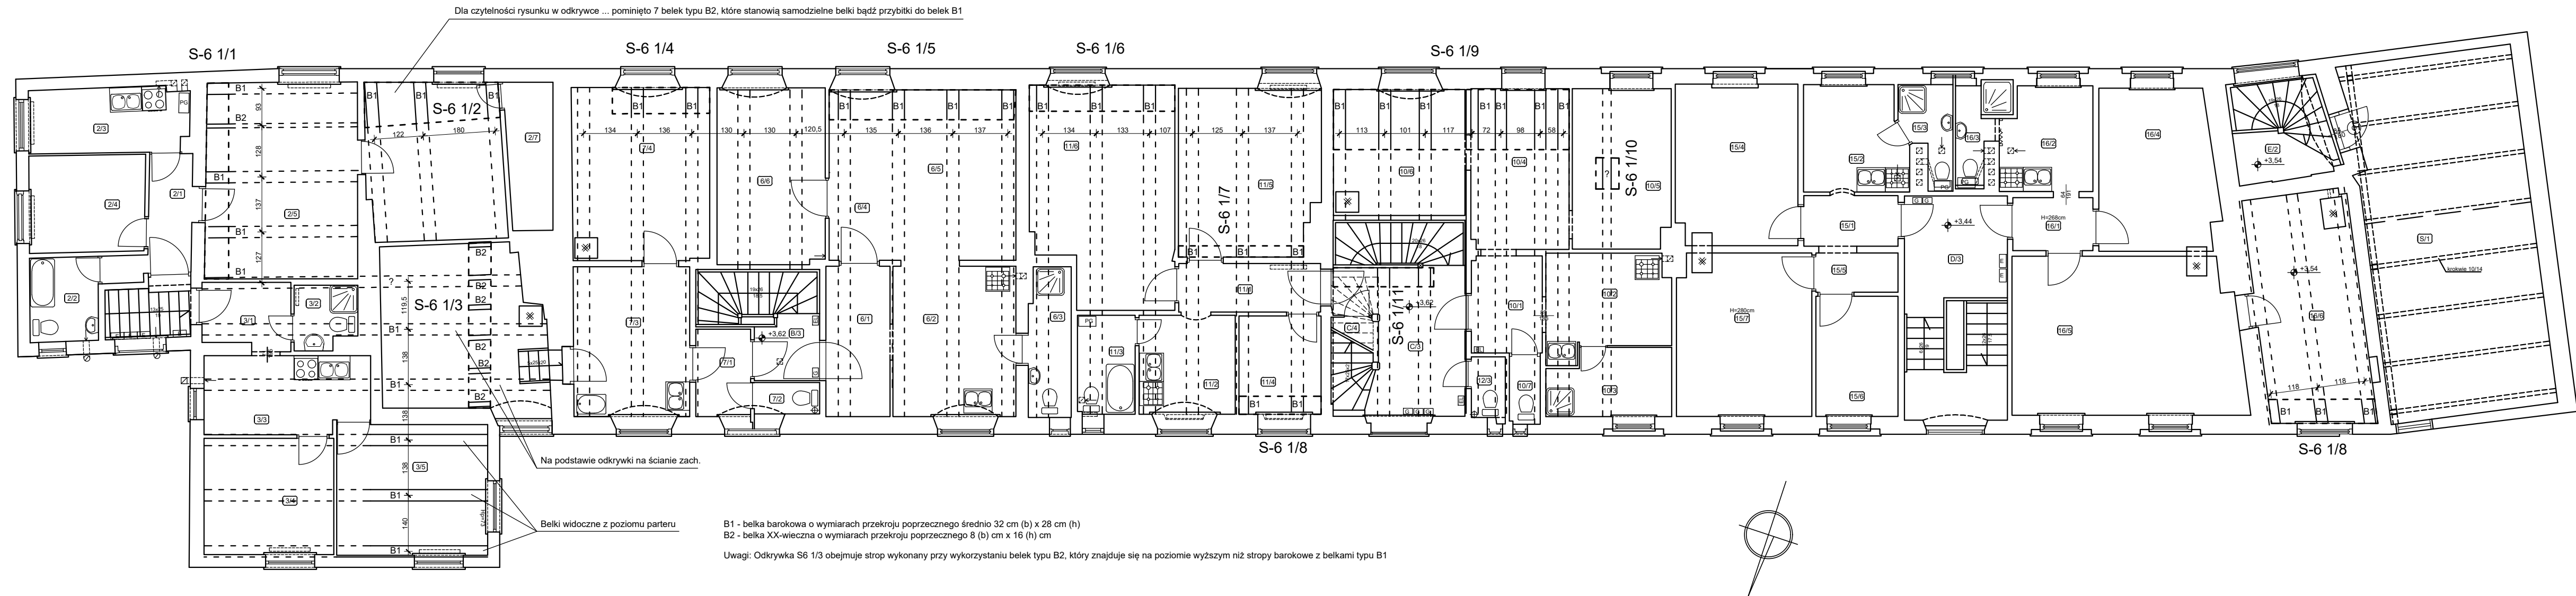
skala 1:100 maj-lipiec 2019 r. rysunek nr 2

Stropy budynku pod nr 6. cechują się zmiennym rozstawem belek nośnych. W części wschodniej wynoszą one średnio 120-135 cm w osiach, a w części zachodniej 70-90 cm w osiach. Zdecydowana większość belek jest barokowa (patrz charakterystyka w dalszej części opraciwania). Świadczyć to może, że pierwotne stropy powstawały w różnych okresach, w trakcie dobudowywania nowych części obiektów, bądź ich przebudowy. W okresie baroku część starszych belek, ze względu na ich stan mogła zostać wymieniona, a nowe belki zostały osadzone w gniazdach wcześniejszych belek. Świadczyć o tym może brak śladów wykucia w gniazdach.

We wschodniej części budynku nr 6. (pomieszczenia 2/5, 2/6, 2/7 oraz 3/1-3/6) stropy powstawały w kilku etapach, a zróżnicowaniu uległy kierunki ich ustawienia. Stropy barokowe w pomieszczeniu 3.6 nie zachowały się, a ich układ możliwy był do określenia za sprawą odkrywki na ścianie, która odsłoniła zamurowane gniazdo po belce barokowej, o szerokości 30 cm w odległości ok. 15 cm na północ od krawędzi komina.

UZUPEŁNIAJĄCE BADANIA ARCHITEKTONICZNE
W ZESPOLE DOMU DOBROCZYNNOSCI I SIEROT W GDAŃSKU
BUDYNEK GŁÓWNY - UL. SIEROCA 6
ODKRYWKI BELEK STROPOWYCH I UKŁAD
ZACHOWANYCH BELEK Z OKRESU BAROKU

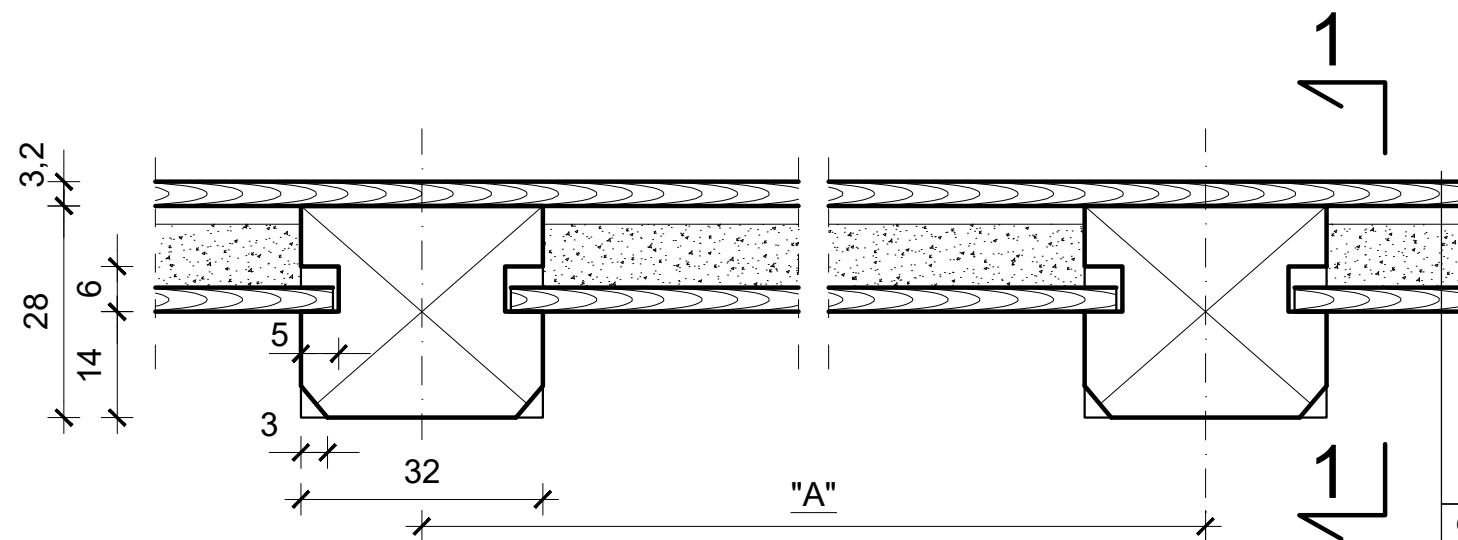
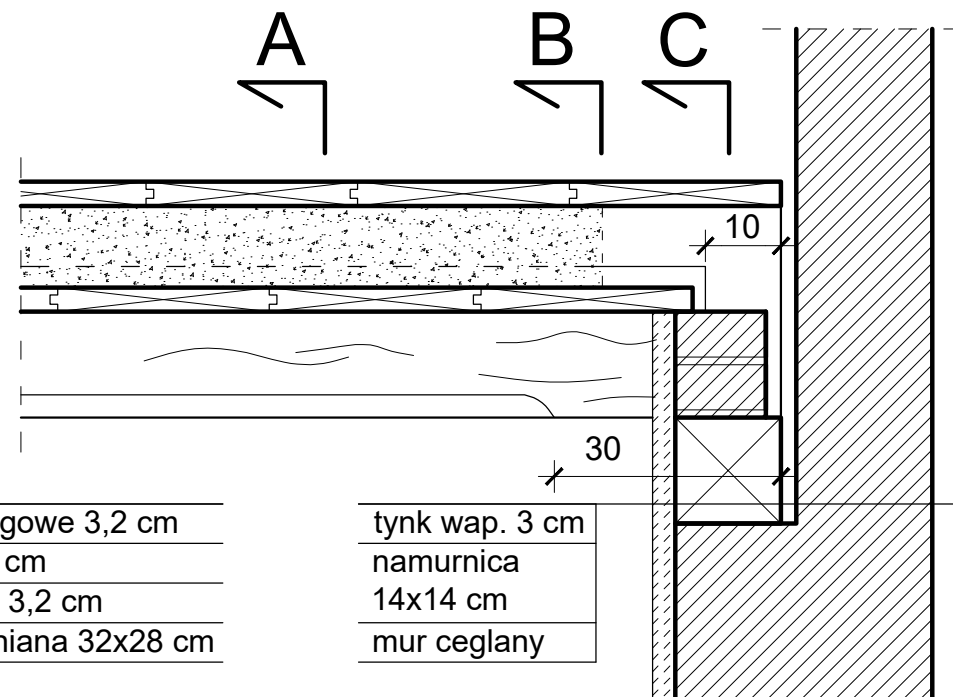
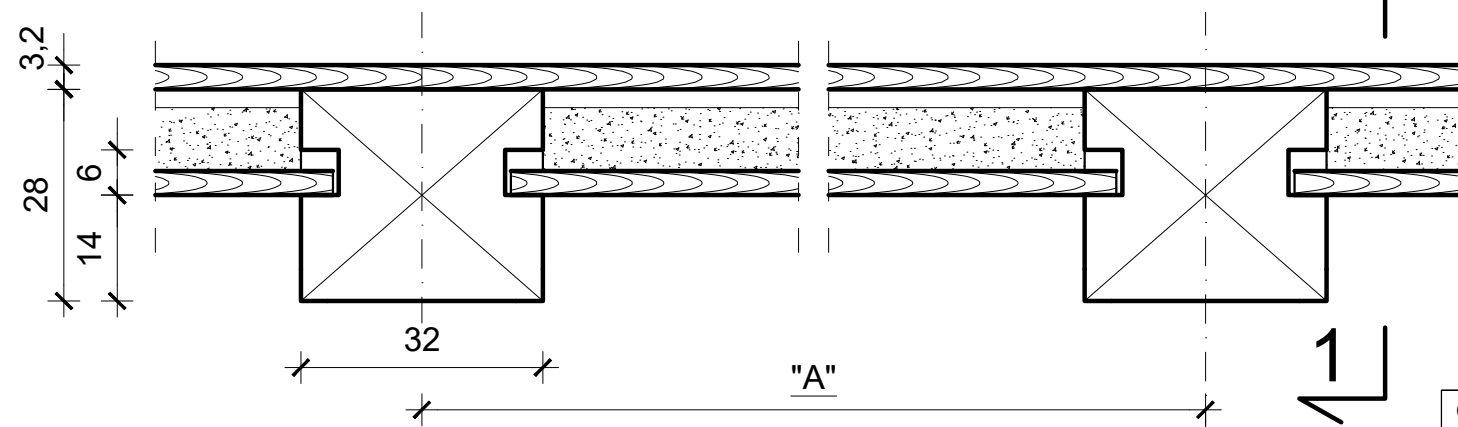
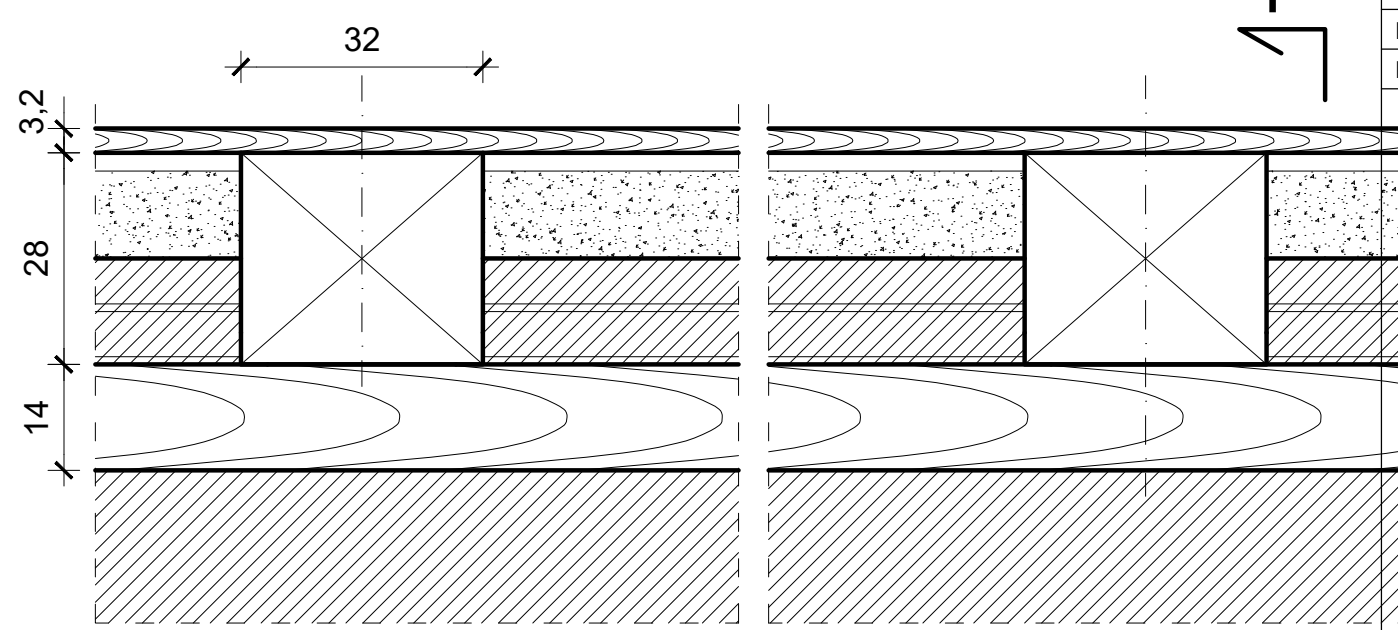
rysunek nr 5

Charakterystyka stropów barokowych: wysokość belek wynosi średnio 28 cm, a ich szerokości średnio 30-32 cm. Stropy wykonane są jako drewniane, w większości ze ślepym pułapem. Deski ślepego pułapu łączone na pióro-wpust, opierają się w nacięciach (bruzdach) wykonanych na bocznych powierzchniach belek. Bruzdy mają średnią wielkość 5 cm (głębokość) x 6 cm (wysokość) i zaczynają się 10 cm od końca belek. Ich dolna krawędź znajduje się 14 cm od spodu belki. W miejscach gdzie występuje ślepy pułap wypełnienia przestrzeni między belkami sięgają jedynie do jego wysokości.

deski podłogowe 3,2 cm
polepa ~10 cm
ślepy pułap 3,2 cm
belka drewniana 32x28 cm

tynk wap. 3 cm
namurnica 14x14 cm
mur ceglany

deski podłogowe 3,2 cm
polepa ~10 cm
dwie warstwy cegły ceram.
belka drewniana 32x28 cm
namurnica 14x14 cm
mur ceglany

PRZEKROJE PRZEZ DREWNIANE STROPY
Z OKRESU BAROKU
