**OPINIA TECHNICZNA:
STAN TECHNICZNY BUDYNKU W
ZAKRESIE BRANŻY
KONSTRUKCYJNEJ ORAZ
WYTYCZNE DLA
PRZEPROWADZENIA
NIEZBĘDNYCH ODKRYWEK**

Inwestor:	DYREKCJA ROZBUDOWY MIASTA GDAŃSKA 80-560 GDAŃSK, UL. ŻAGŁOWA 11
Adres inwestycji:	GDI-R „DOM NA BATOREGO” 80-251 GDAŃSK, UL. S. BATOREGO 4
Inwestycja:	Przebudowa, modernizacja i remont domu integracyjno – rodzinnego
Branża:	Konstrukcja / Opinia techniczna
Jednostka projektów:	Eko Audyt Sp. z o.o. ul. Parkowa 25 51-616 Wrocław
Wykonał:	mgr inż. Maciej Vogt Upr. proj. nr 184/DOŚ/07

Data opracowania 26.03.2018

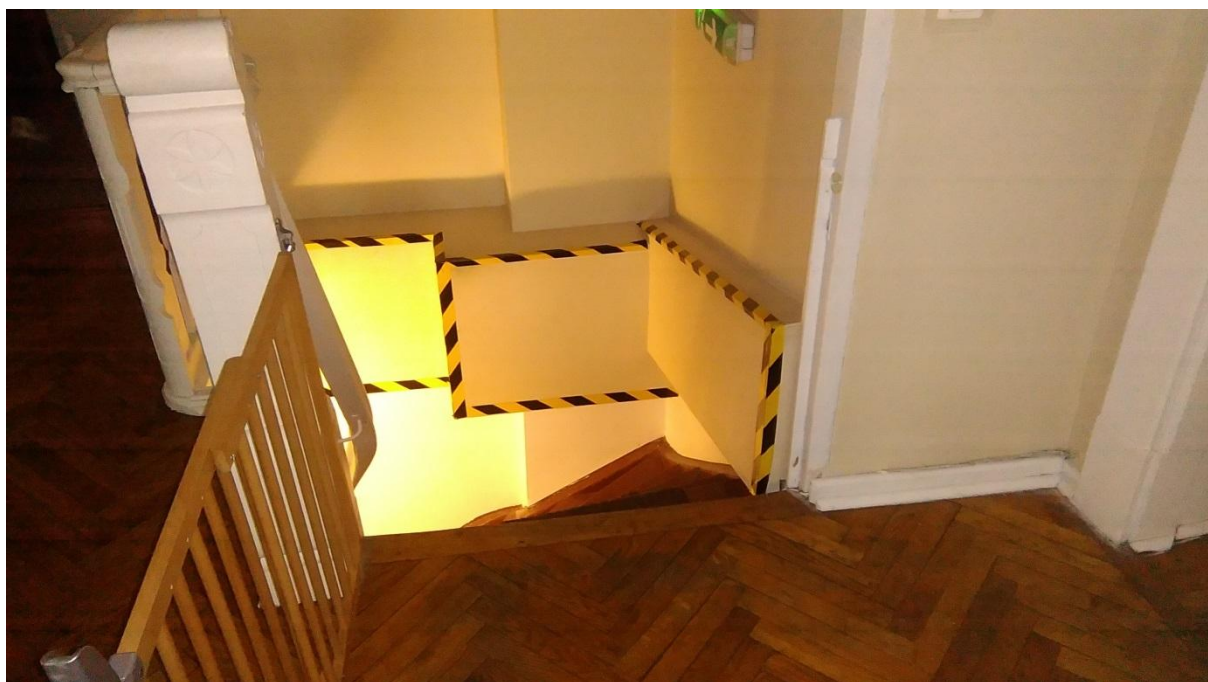
Prawdopodobnie schody betonowe, okładane drewnem. Schody zalecane do rozbiórki.

Istniejące schody z sutereny na parter do rozbiórki. Otwór w stropie zamknąć.

Należy wykonać projekt zamknięcia otworu w stropie w miejscu obecnych schodów oraz projekt otworu w stropie dla nowych schodów wraz z rozwiązaniem jego podparcia.

Najprawdopodobniej będzie to wymagało wykonania podciągu oraz dwóch słupków podpierających. Szczegółowe rozwiązania w zakresie Projektu Budowlanego.

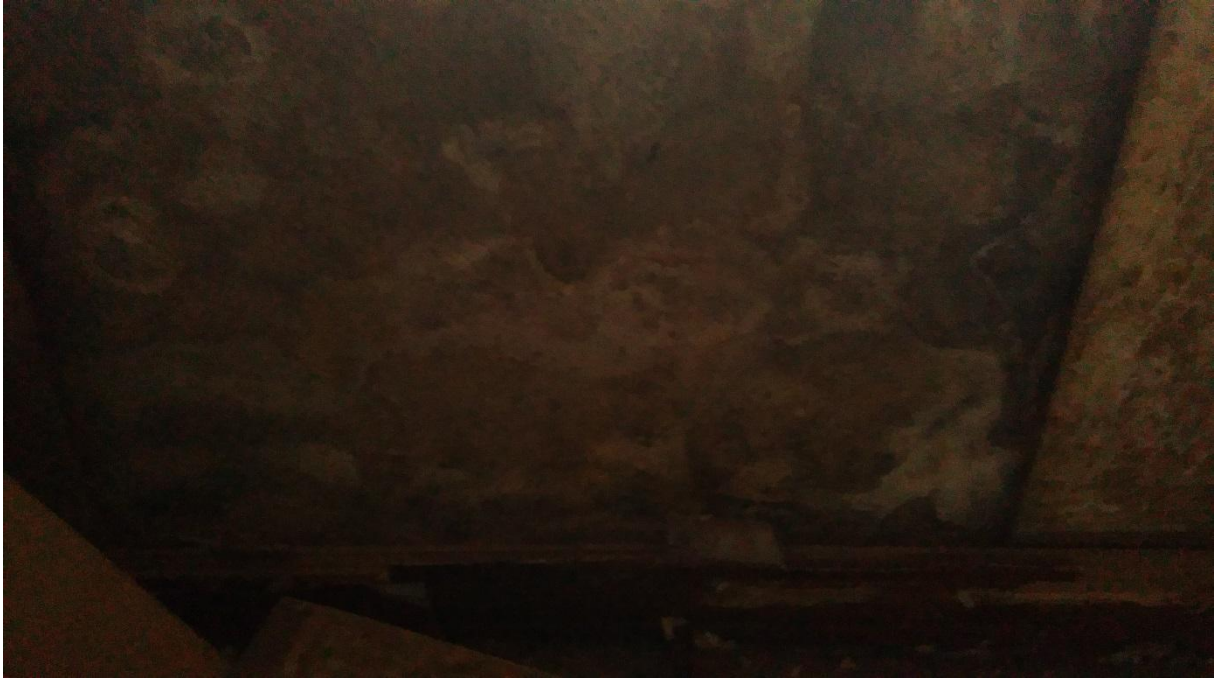
Fundamenty prawdopodobnie ceglane, mury sutereny z cegły pełnej, zewnętrzne o grubości 50cm, wewnętrzne konstrukcyjne – 41cm. Liczne ślady zawilgoceń i odspajania się tynków w pasie około 60cm ponad posadzkami. W zakresie obliczeń statyczno-wytrzymałościowych nie są wymagane odkrywki fundamentów. Brak pęknięć i przemieszczeń ceglanych ścian piwnic. Jeżeli chodzi o izolację przeciwwilgociową pionową i poziomą zalecenia będą ujęte w odrębnym opracowaniu w postaci „Ekspertyzy mykologicznej”.

Zawilgocenie fundamentów może być spowodowane brakiem wykonania poziomej izolacji przeciwwilgociowej. Potwierdza to także fakt braku takich zaleceń w projekcie wykonawczym z 2008r.

Widoczne zawilgocenia i wykwity solne na ścianie wewnętrznej sutereny

Przed wykonaniem izolacji pionowych i poziomych fundamentów i murów sutereny należy zastosować iniekcje wzmacniające strukturę materiałową spoiwa oraz cegieł. Szczegółowe rozwiązania w zakresie Projektu Budowlanego.

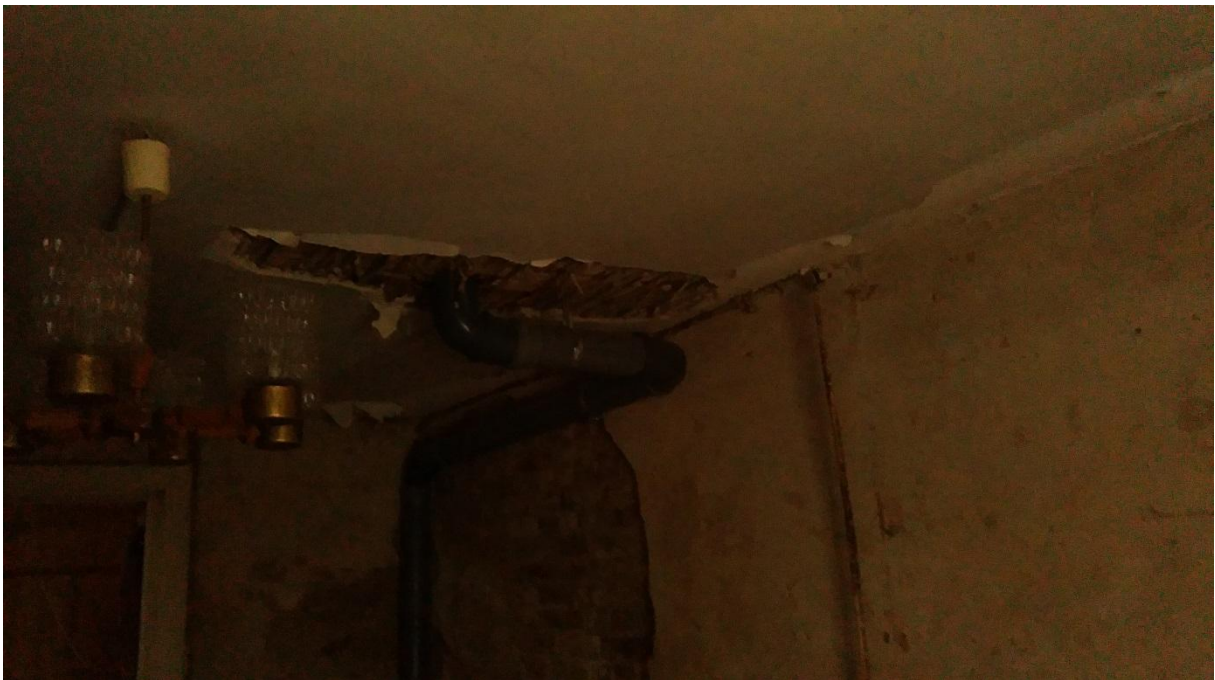
Widoczne odspojenie tynków na ścianie sutereny oraz na suficie.
