**Ekspertyza mykologiczna dotycząca pomieszczeń
piwnicy (ok. 80m²) dla obiektu: Gdańsk Wrzeszcz, ul.
Batorego 4, dz. Nr 522. Placówka Rodzinno-
Integracyjna” Dom na Batorego”**

TEMAT	Ekspertyza mykologiczna
OBIEKT	Piwnice
ADRES	Gdańsk Wrzeszcz, ul. Batorego 4, dz. Nr 522 Placówka Rodzinno-Integracyjna” Dom na Batorego”
INWESTOR	Eko Audyt Sp. z o.o. z siedzibą we Wrocławiu, ul. Gen. Traugutta 69/1, 50-417 Wrocław
AUTOR OPRACOWANIA	mgr Jacek Ciak PSMB 30/Sp/03/11, upr. konstr.-bud. GP.I.7342/131/TO/94 PIIB KUP/BO/0270/01
KIEROWNIK BIURA	mgr Jacek Ciak PSMB 30/Sp/03/11, upr. konstr.-bud. GP.I.7342/131/TO/94 PIIB KUP/BO/0270/01
DATA WYKONANIA	Marzec 2018 rok
ZLECENIE	z dnia 19.03.2018

Przedmiotem opracowania są piwnice o pow. około 80 m² w budynku przy ul. Batorego 4 w Gdańsku Wrzeszczu, dz. Nr 522 Placówka Rodzinno-Integracyjna „Dom na Batorego”

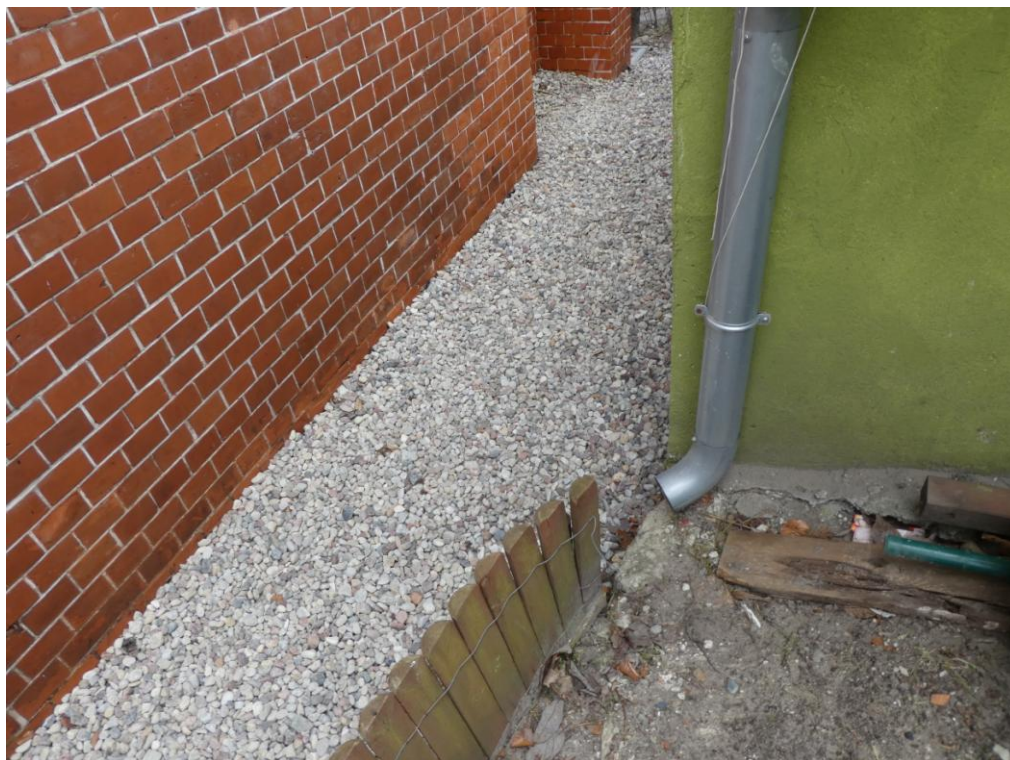
Fot. Rura spustowa odprowadzająca wody opadowe z dachu garażu na ściany piwniczne (część użytkowana piwnic)

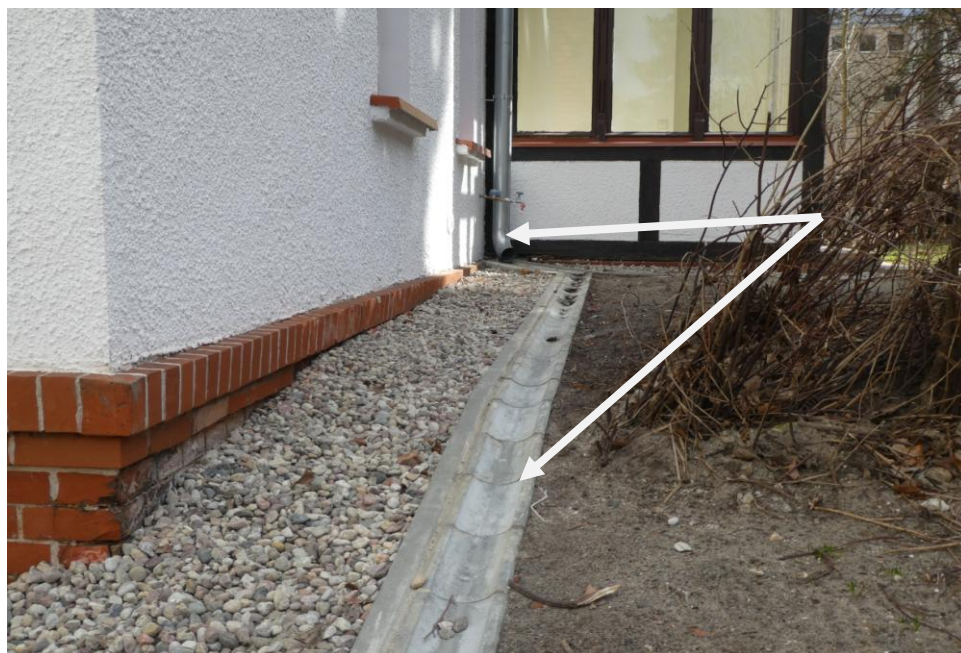
Fot. Rura spustowa od strony południowej

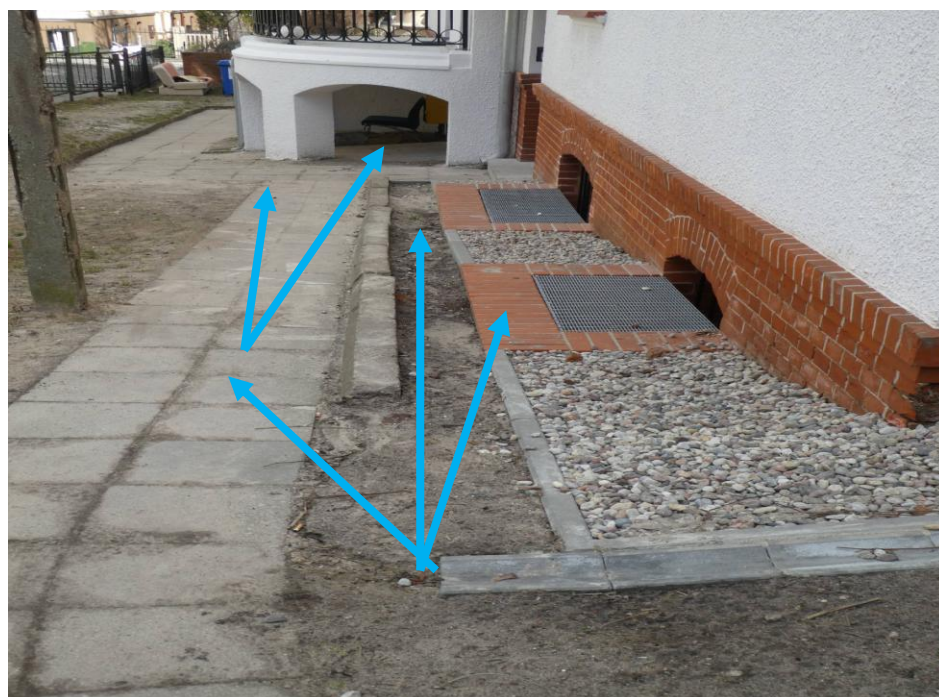
Fot. Kierunki spływu wody z rynny betonowej

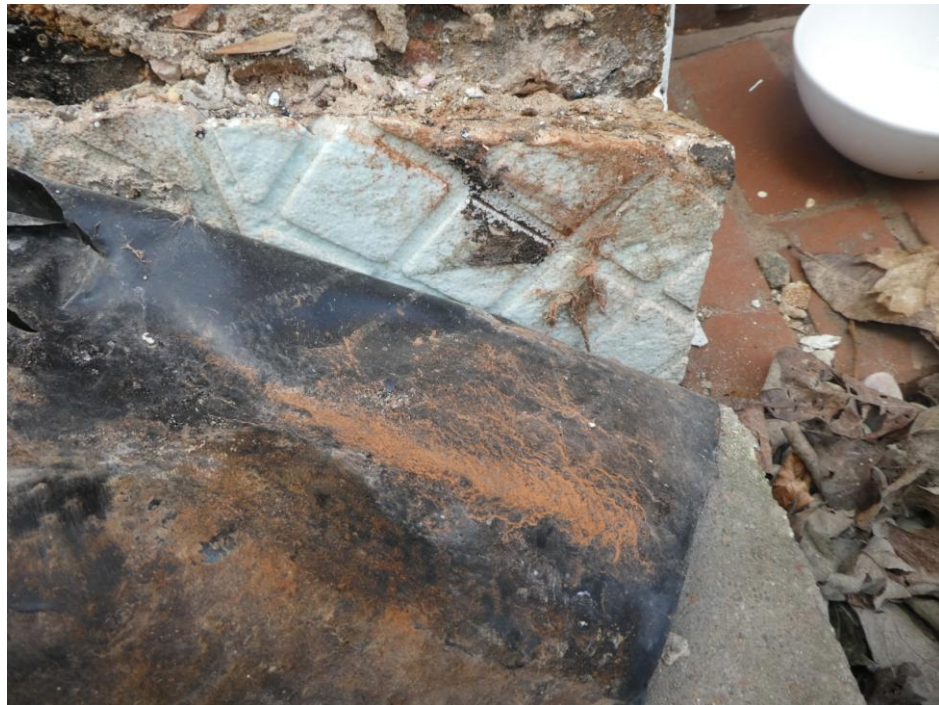
Silne zawilgocenie ścian piwnicznych wskazuje na brak skutecznych izolacji poziomych na fundamentach.

- prawidłowe izolacje poziome ścian fundamentowych. Brak izolacji poziomej powoduje podciąganie kapilarne wody do murów piwnicznych. Jest to groźne zjawisko dla substancji budowlanych. Na ścianach obwodowych i nośnych należałoby starannie wykonać izolację poziomą w postaci przepony poziomej dwurzędowej niskociśnieniowej lub grawitacyjnej z wypełnieniem środkiem np. AQUAFIN F. Działanie tego środka jest dwukierunkowe, powoduje on zarówno zwężenie i zamknięcie przekroju kapilar, jak i hydrofobizację ich ścianek. W rezultacie uzyskuje się poziomą barierę przerywającą podciąganie kapilarne.

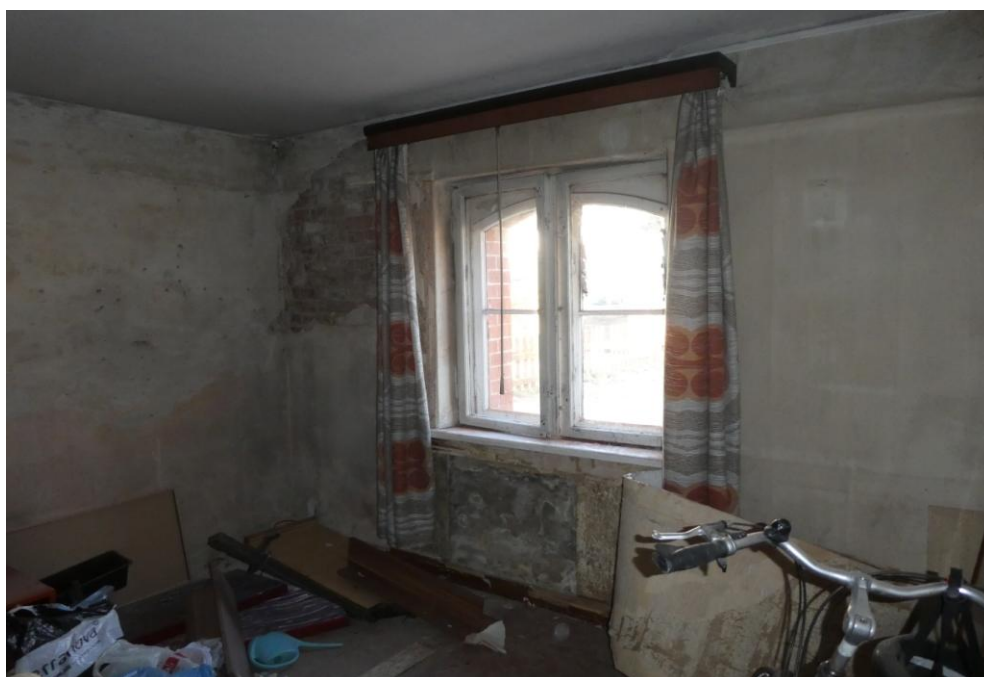
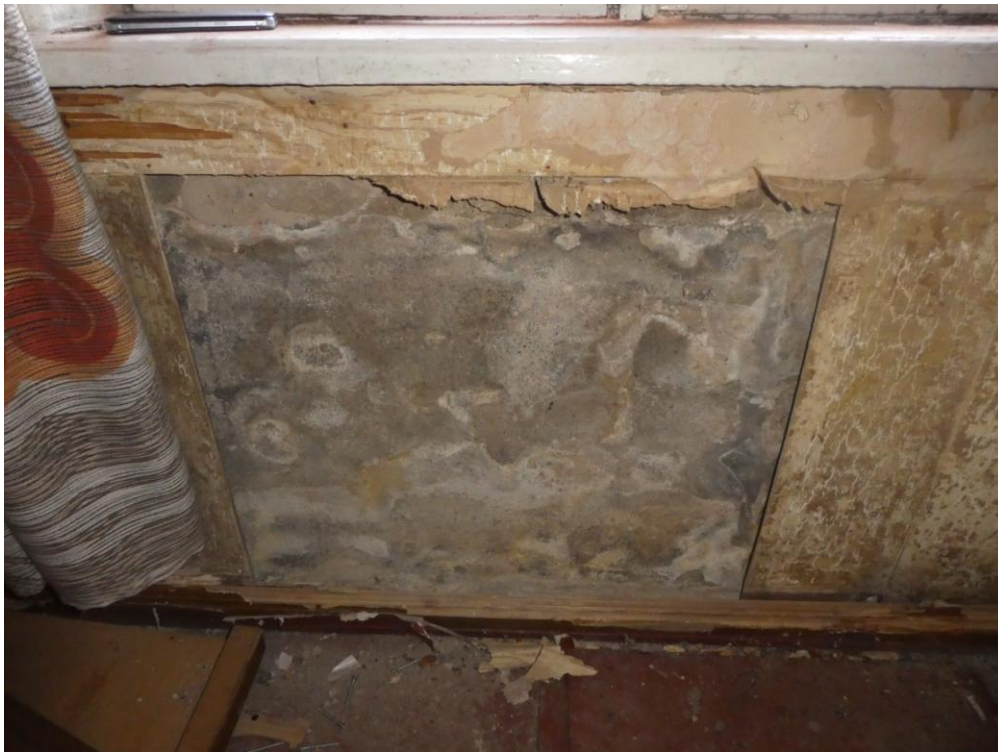
Ściany zewnętrzne wykazują znaczny stopień degradacji biologicznej, chemicznej i fizycznej. Stwierdzono grzyby pleśniowe i domowe. Badania ścian obwodowych wykazały wysoki poziom wilgotności względnej przekraczający 70%, a w wielu miejscach ponad 90% na całej ich wysokości:

Fot. Mokra, zagrzybiona z wysoleniami odkryta część ściany zewnętrznej pod oknem pom. 2/A_0

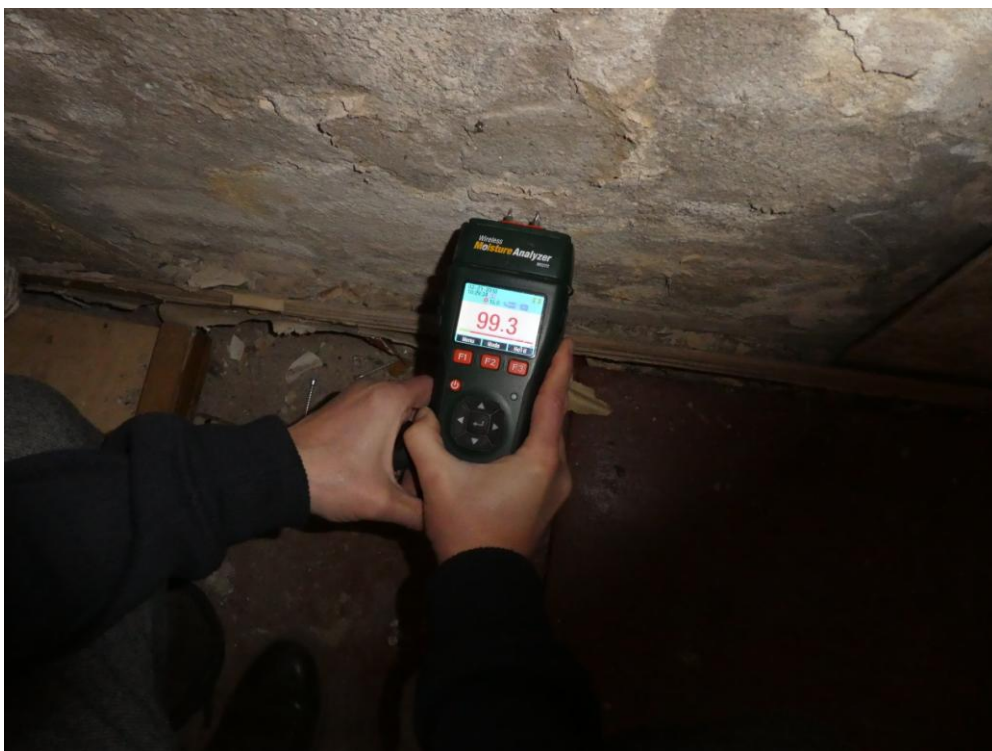
Fot. Badanie poziomu wilgotności względnej w/w ściany 99,3%

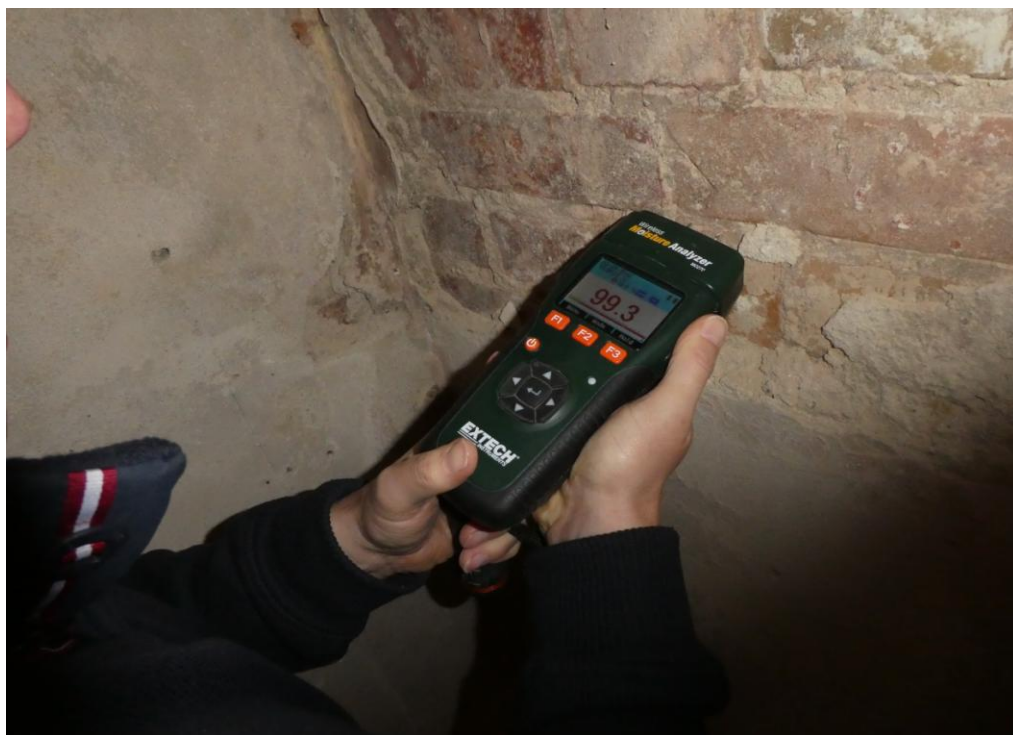
Fot. Badanie poziomu wilgotności względnej wyższej partii ściany od strony ul.
Batorego 99,3%

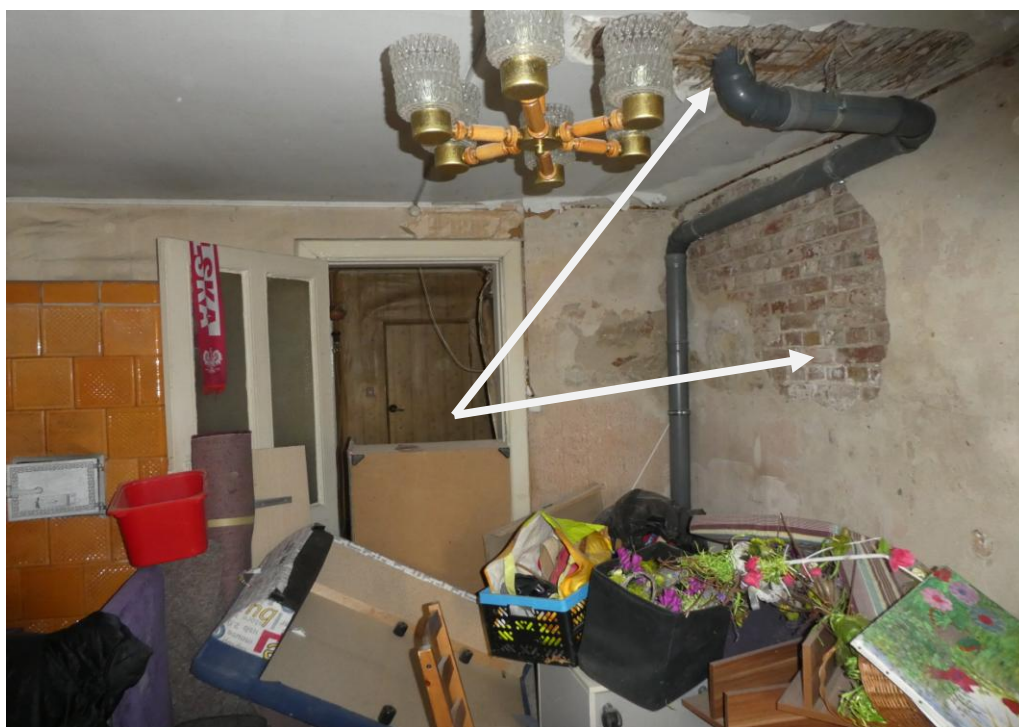
Fot. Ubytki tynku na ścianie zewn. i stropie od strony zach. spowodowane m.in.
wcześniejszymi nieszczelnościami rury kanalizacyjnej (obecnie wymieniona)

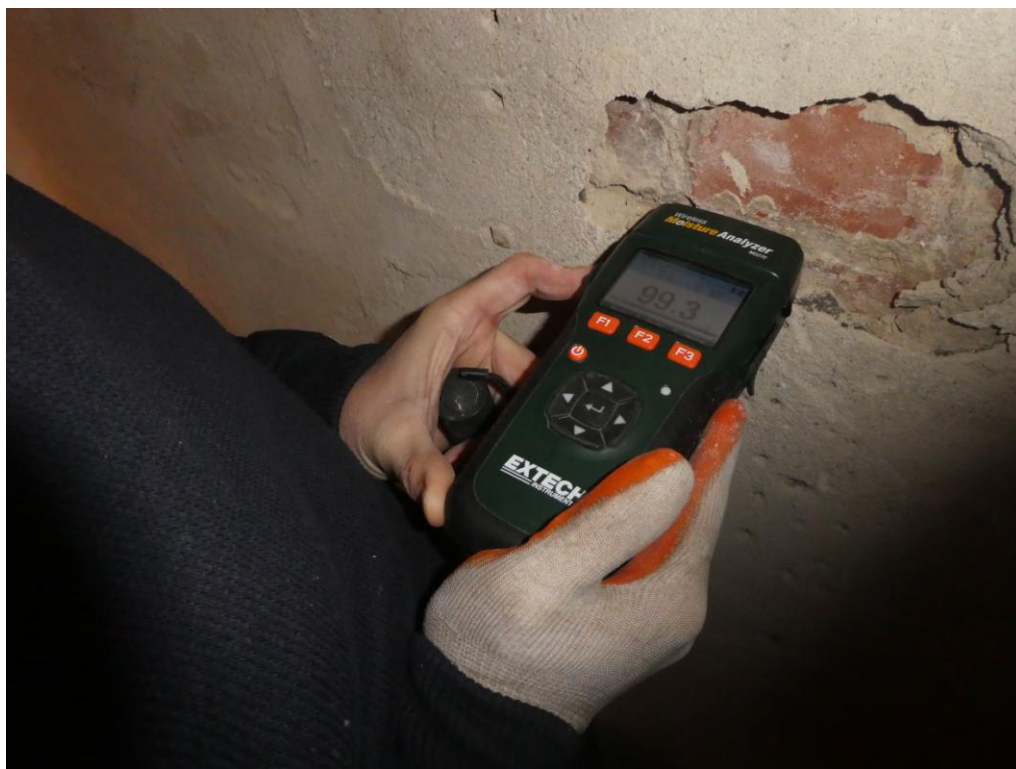
Fot. Pomiar wilgotności spoiny w ścianie zewn. od strony zachodniej 99,3%

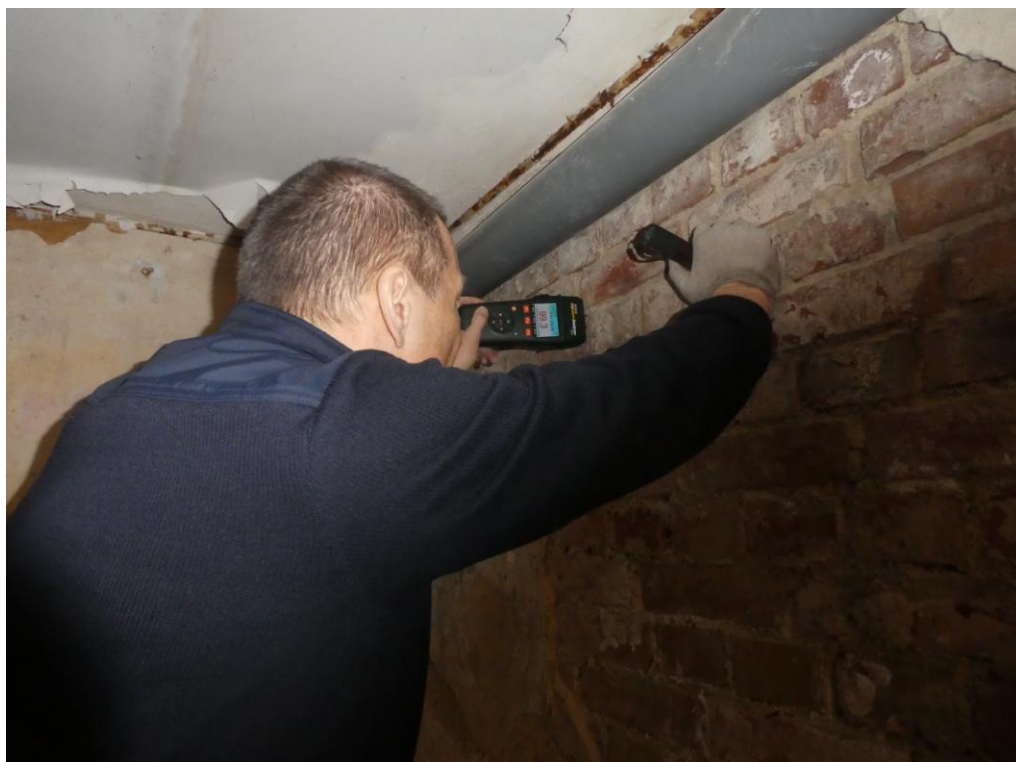
Fot. Pomiar wilgotności względnej w górnej partii ściany zewn. zach. 99,3%

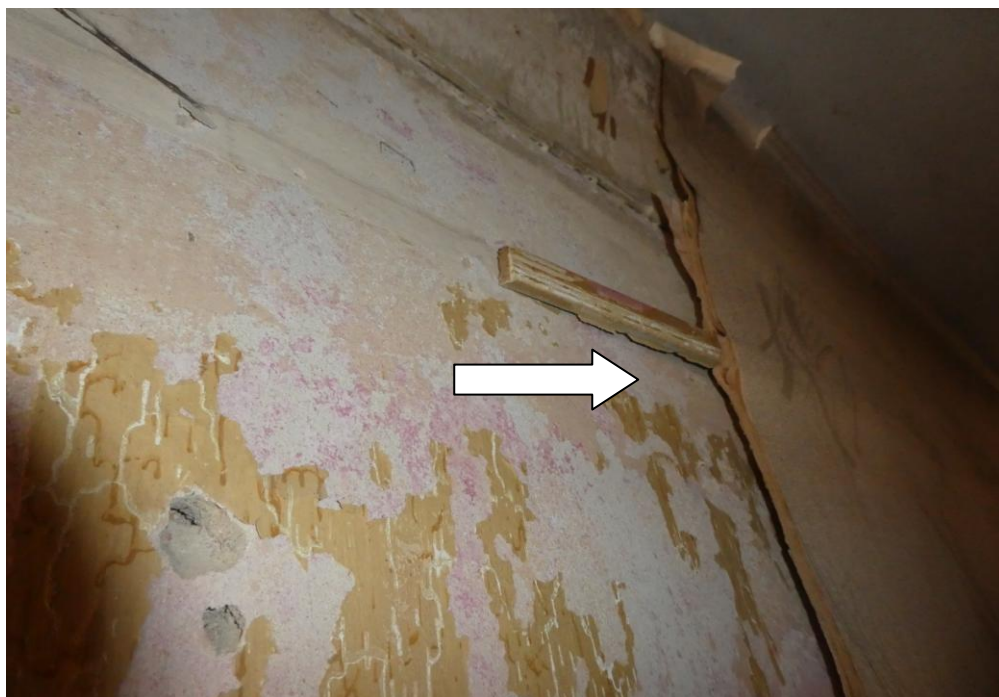
Fot. Tapety na kartonie, na ruszcie drewnianym (ściana wewnętrzna)

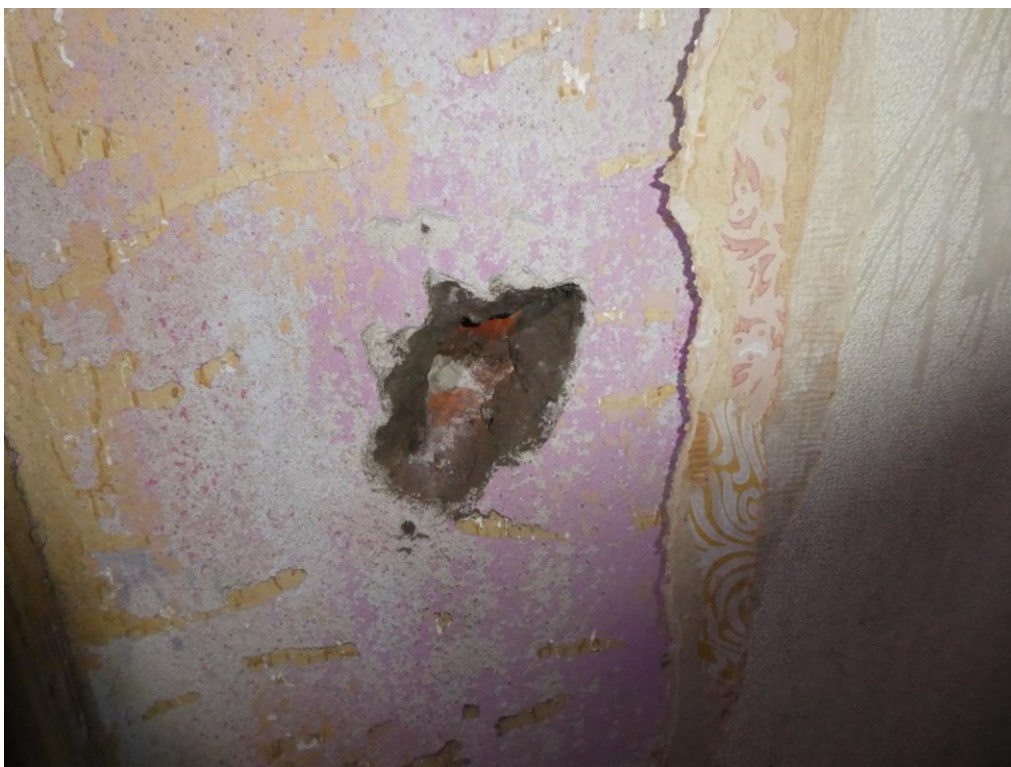
Fot. Odkrywka tynk cementowy w dolnej części ściany

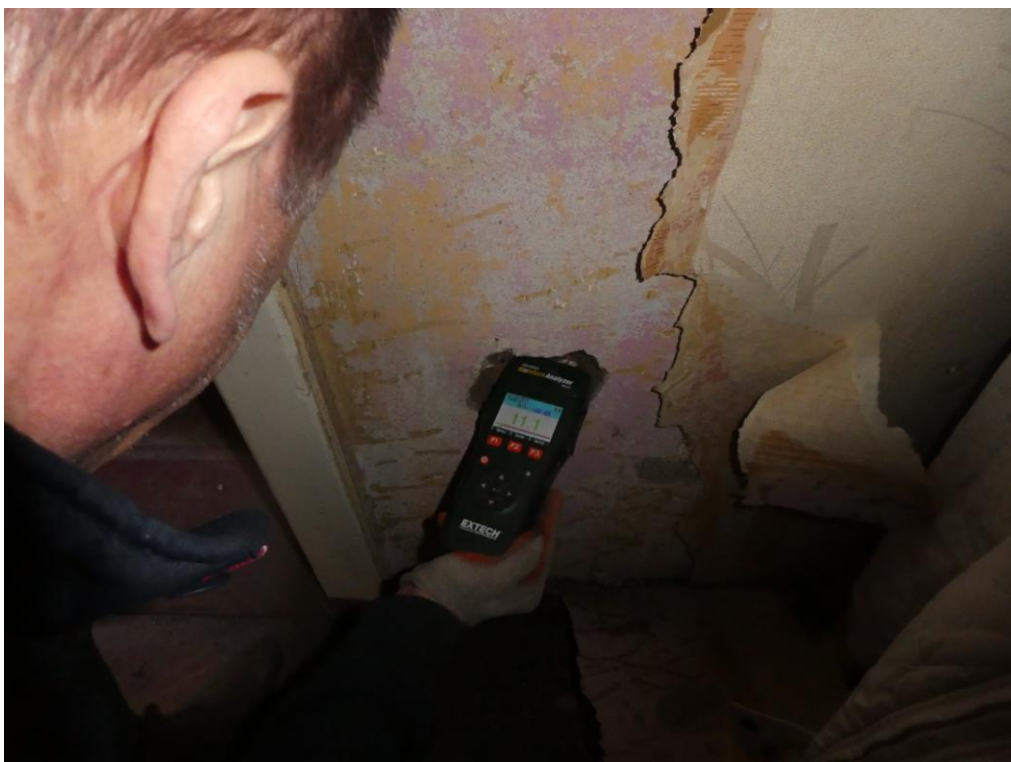
Fot. Pomiar wilgotności względnej ściany w odkrywce 11,1%

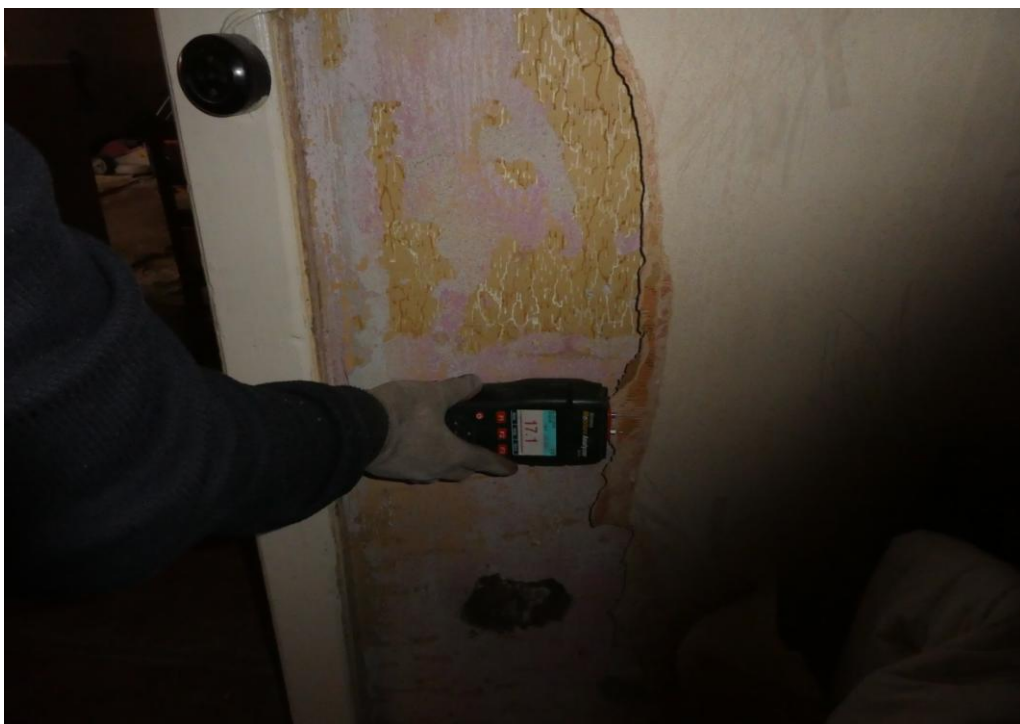
Fot. Pomiar powierzchniowy tynku (ściana wewnętrzna pomiędzy 2/A_0 i 5/A_0)
17,1%

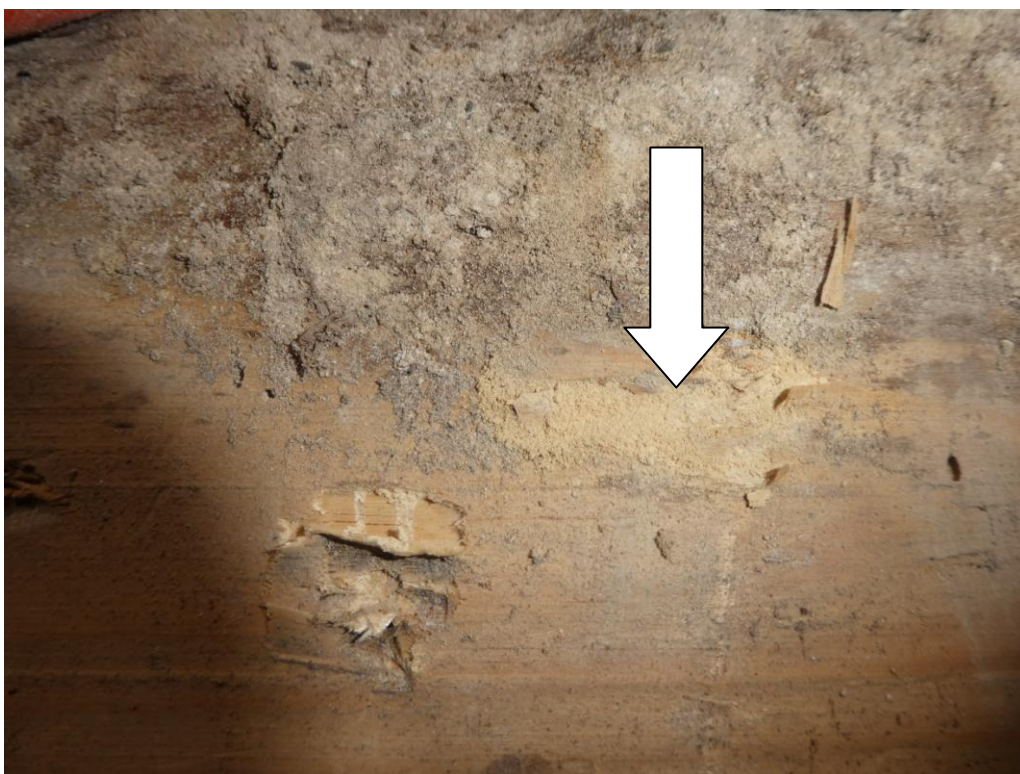
Fot. Żerowisko ksylofagów na listwie podłogowej (sypiąca mączka drzewna z odchodami)

Ze względu na obecność ksylofagów na elementach drewnianych w piwnicy, należy je zdemontować i poddać utylizacji. Przegrody budowlane profilaktycznie opryskać preparatem TYTAN profesjonal przeciwko owadom szkodnikom drewna.

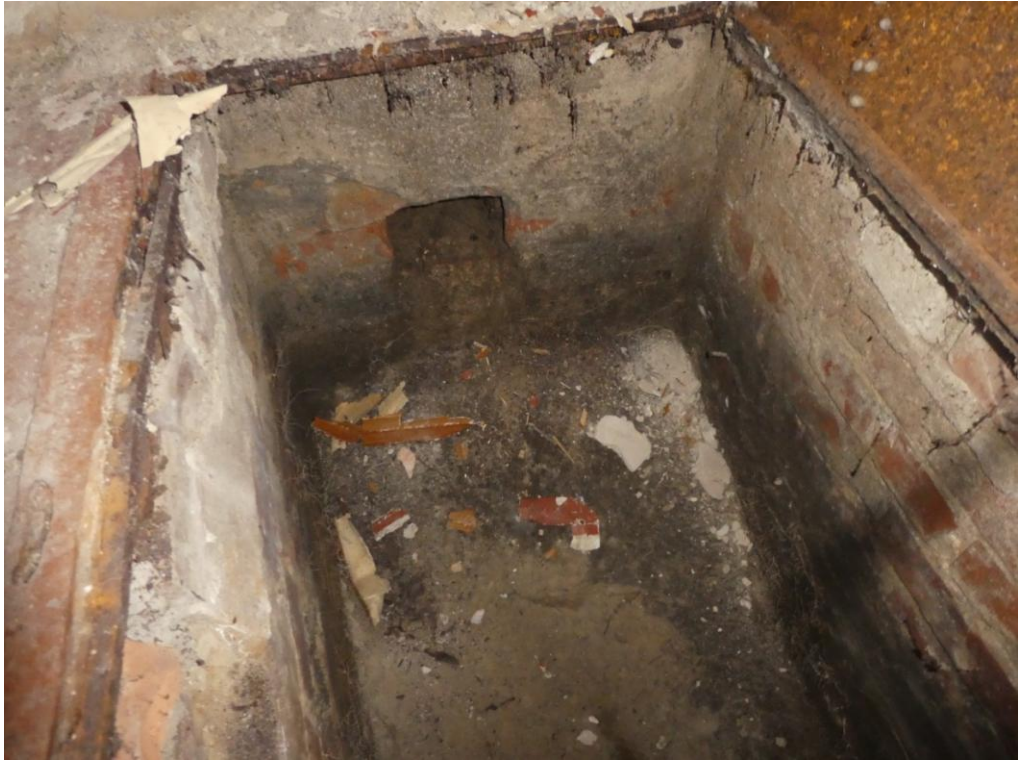
Fot. Mokre, zagrzybione ściany, przedziewały ruszt metalowy w kanale przy oknie w pomieszczeniu 2/A_0

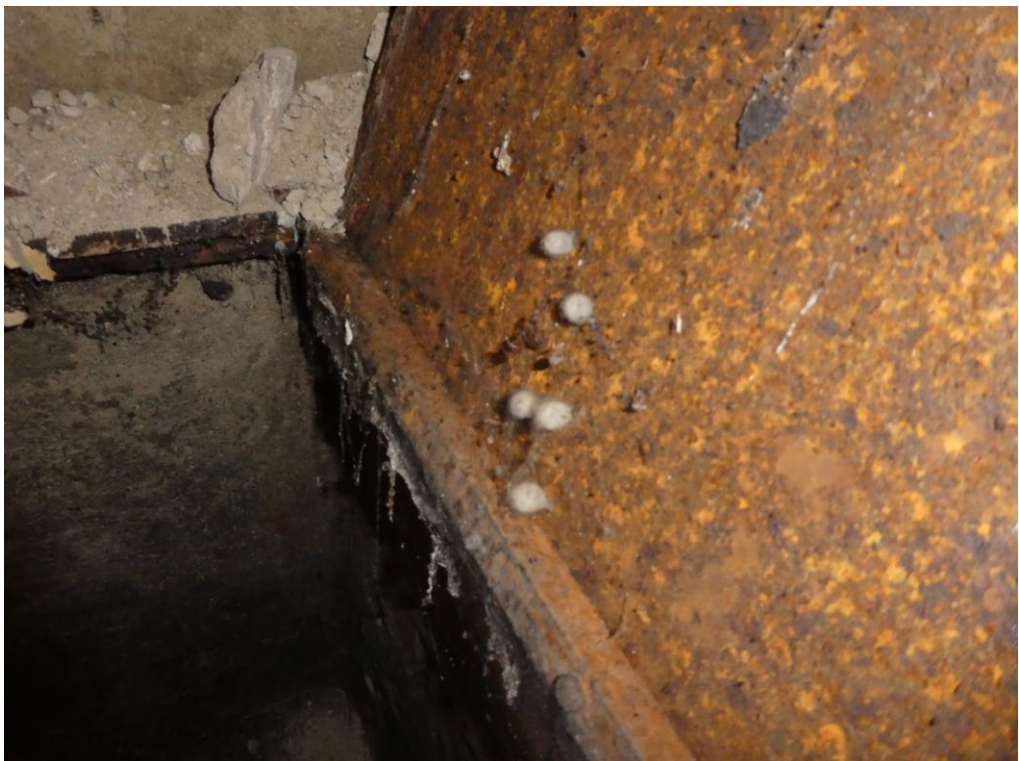
Fot. Grzybnia grzyba domowego na włączu do kanału

Na przegrodach budowlanych w/w pomieszczeń piwnic, elementach drewnianych rozwijają się kolonie grzybów pleśniowych i grzyby domowe, w tym najgroźniejszy *Serpula lacrymans* (stroczek domowy), biały *Poria vaporaria*.

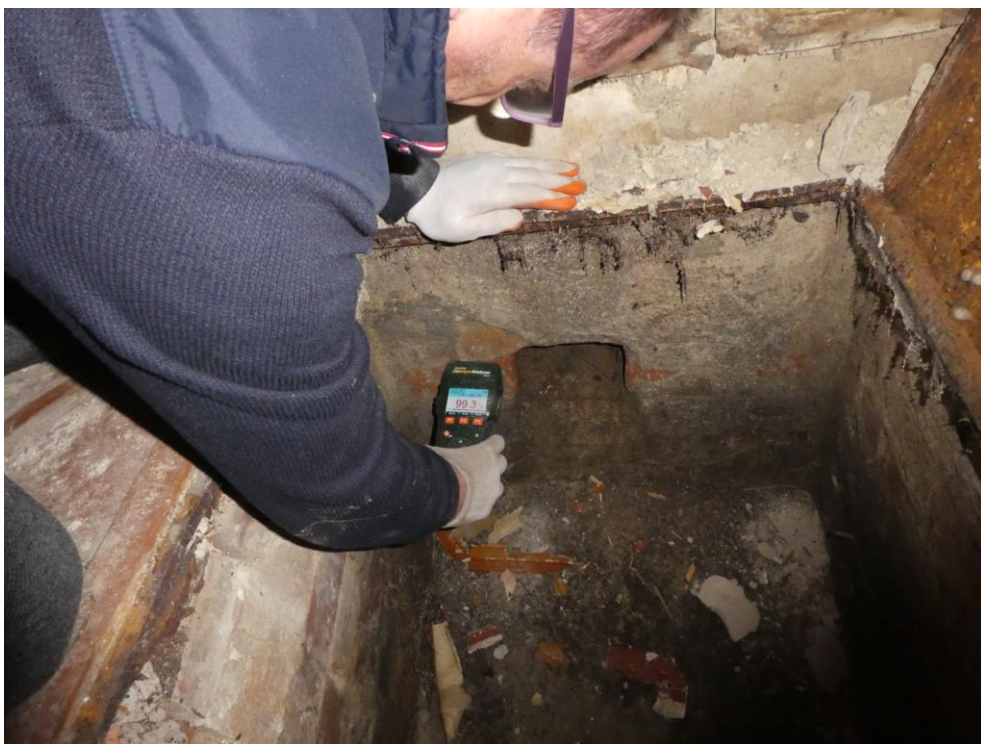
Fot. Wilgotność ścianek kanału 99,3%

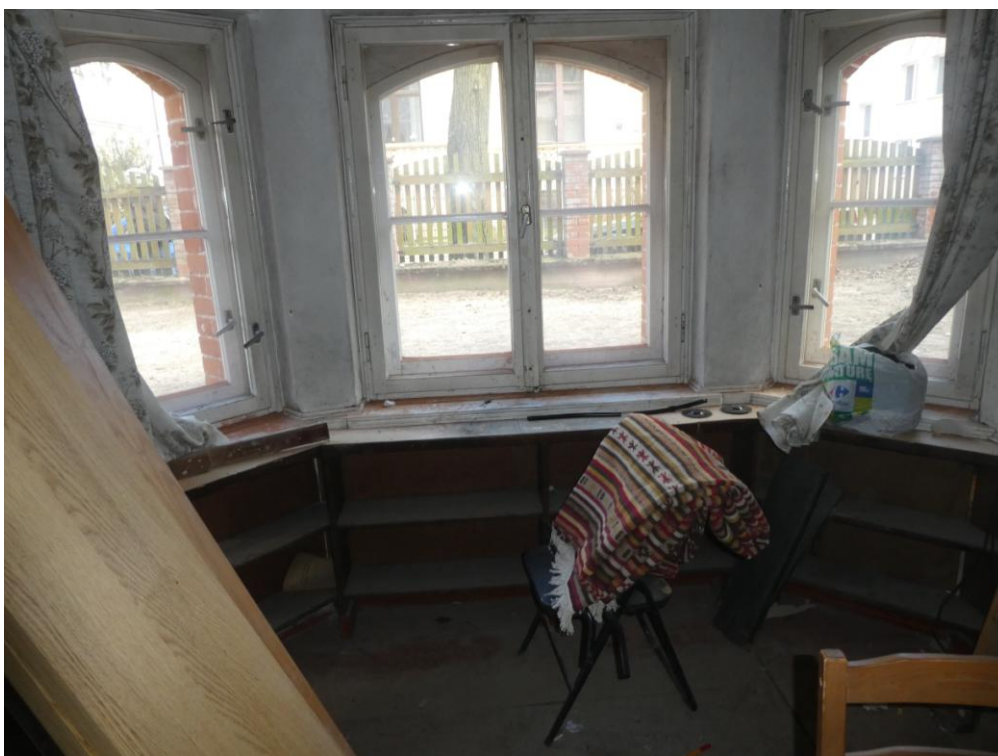
Fot. Pomieszczenie 5/A_0. Ściana zewnętrzna pod oknem zabudowana szafką drewnianą

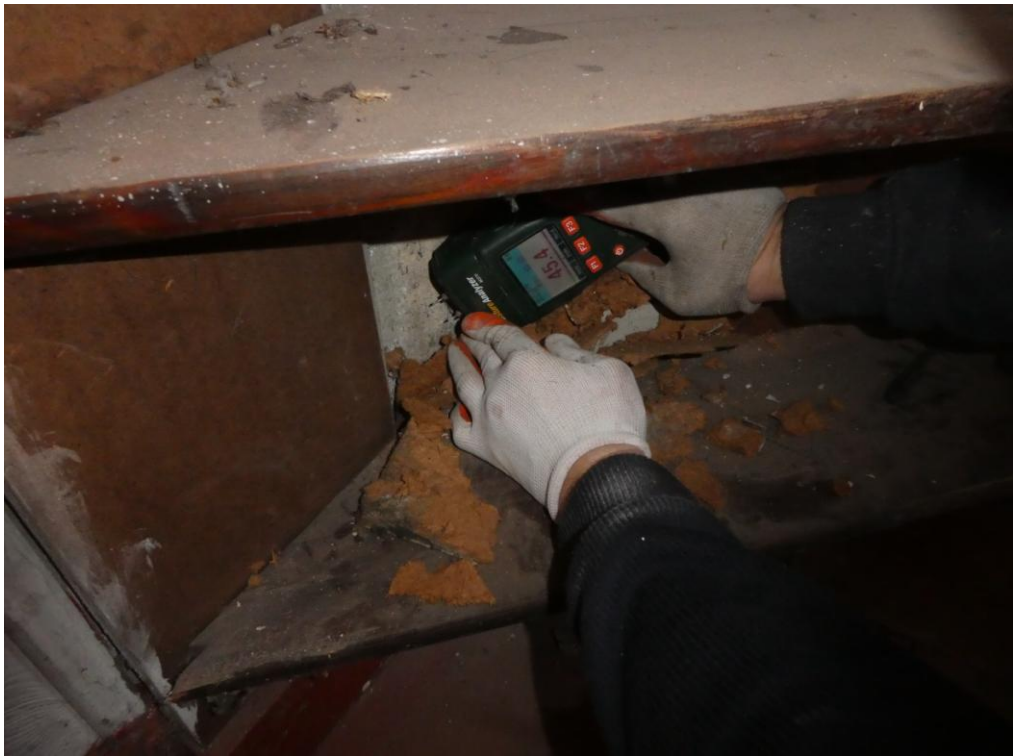
Fot. Pomiar wilgotności w/w ścianki za szafką 45,4%

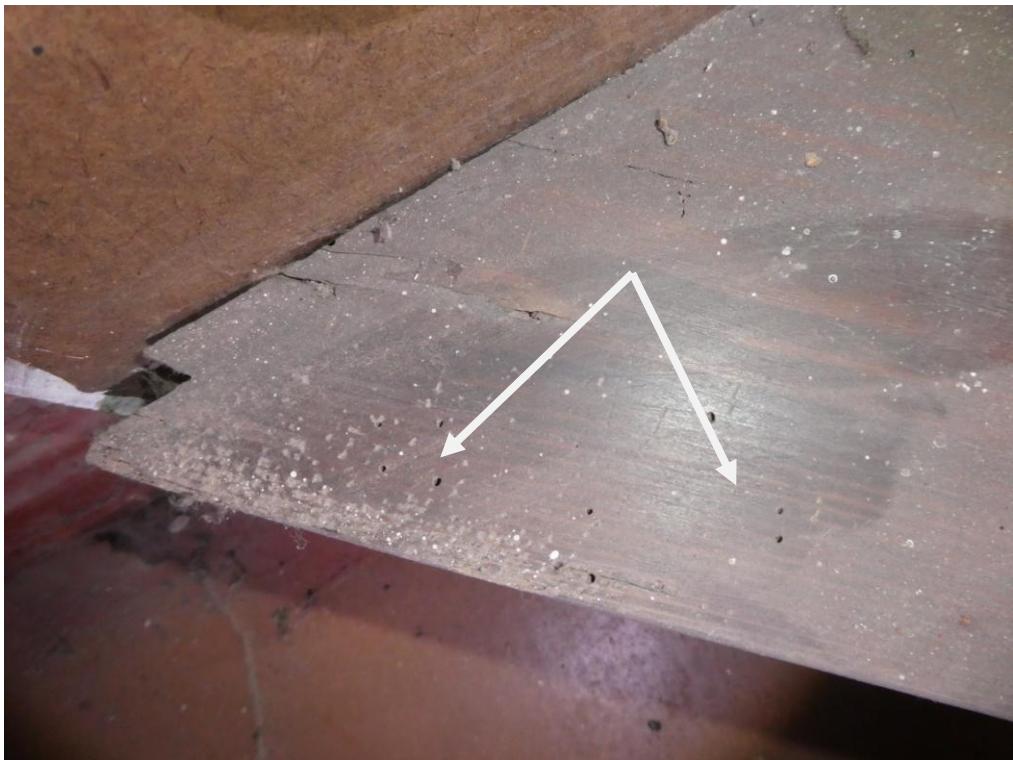
Fot. Otwory wylotowe owadów technicznych szkodników drewna na desce szafki
w pom. 5/A_0

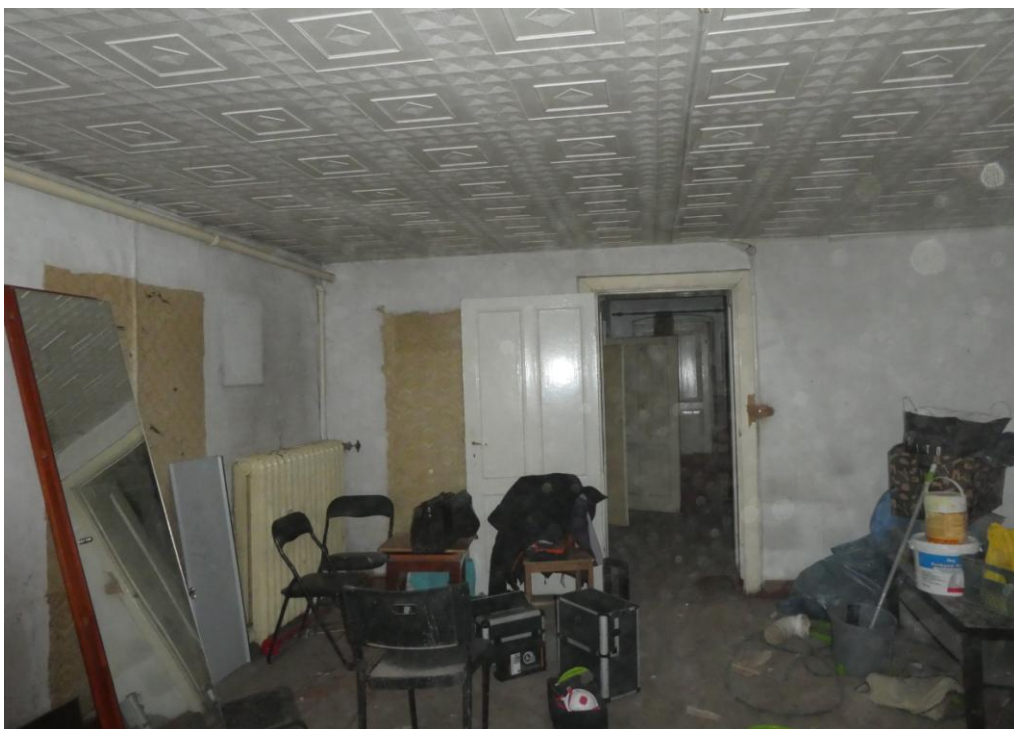
Fot. Ściany w pom. 5/A_0 obłożone tapetą (z kartonem) na ruszcie, sufit kasetonami styropianowymi

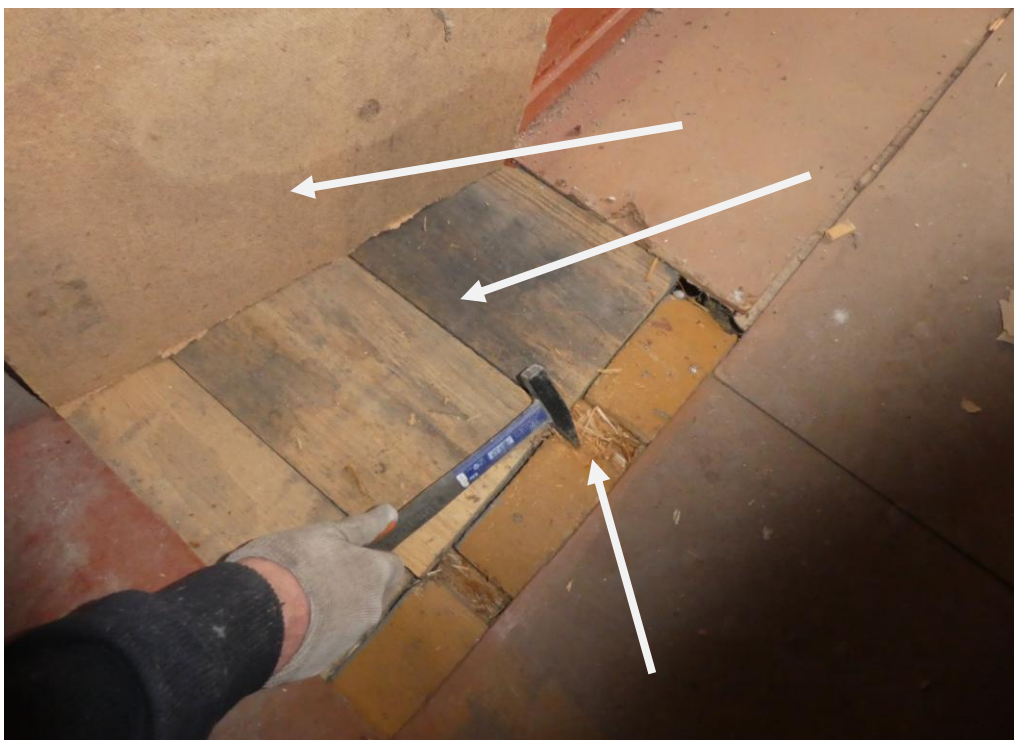
Fot. zawilgocona płyta pilśniowa przykrywająca podłogę z desek. Na deskach grzyby pleśniowe. Deski przy ostukiwaniu młotkiem kruszyły się. Pom. 5/A_0

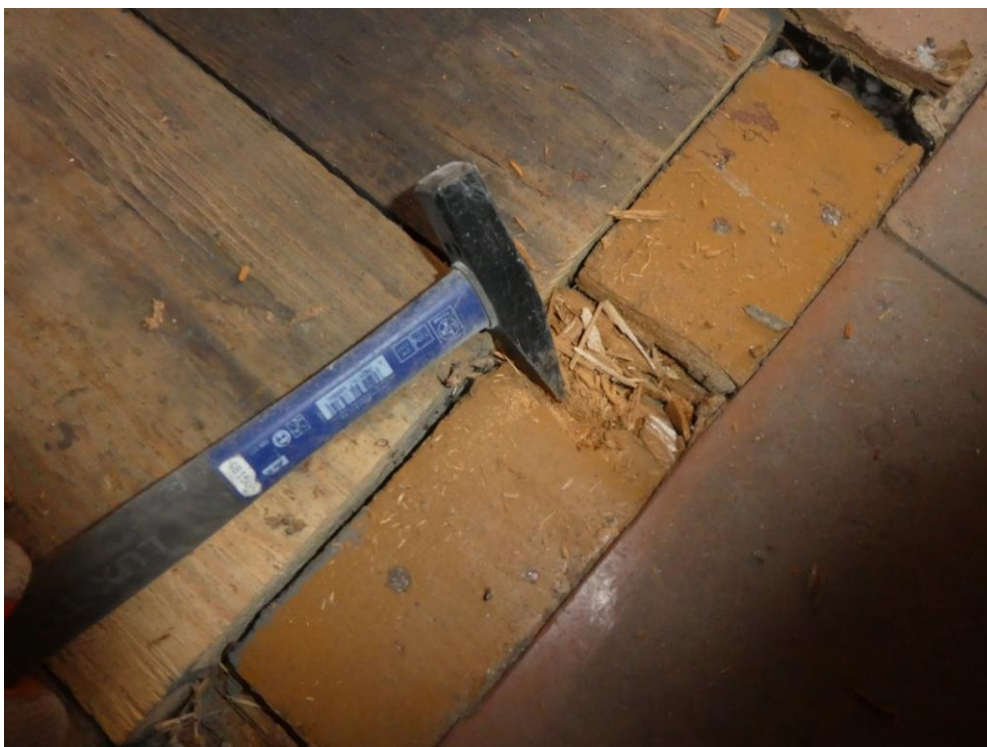
Fot. Zbliżenie, przegniła sypiąca deska podłogowa – pom. 5/A_0

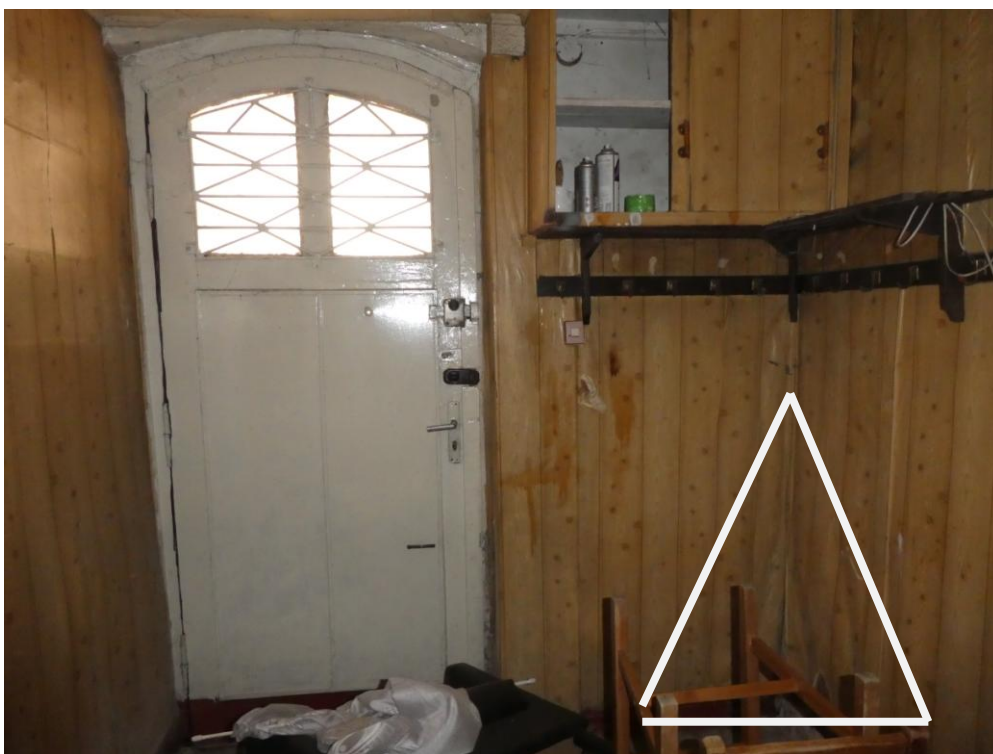
Fot. Korytarz pom. 1/A_0. Obszar oznaczony trójkątem po odkryciu tapety na fot. poniżej

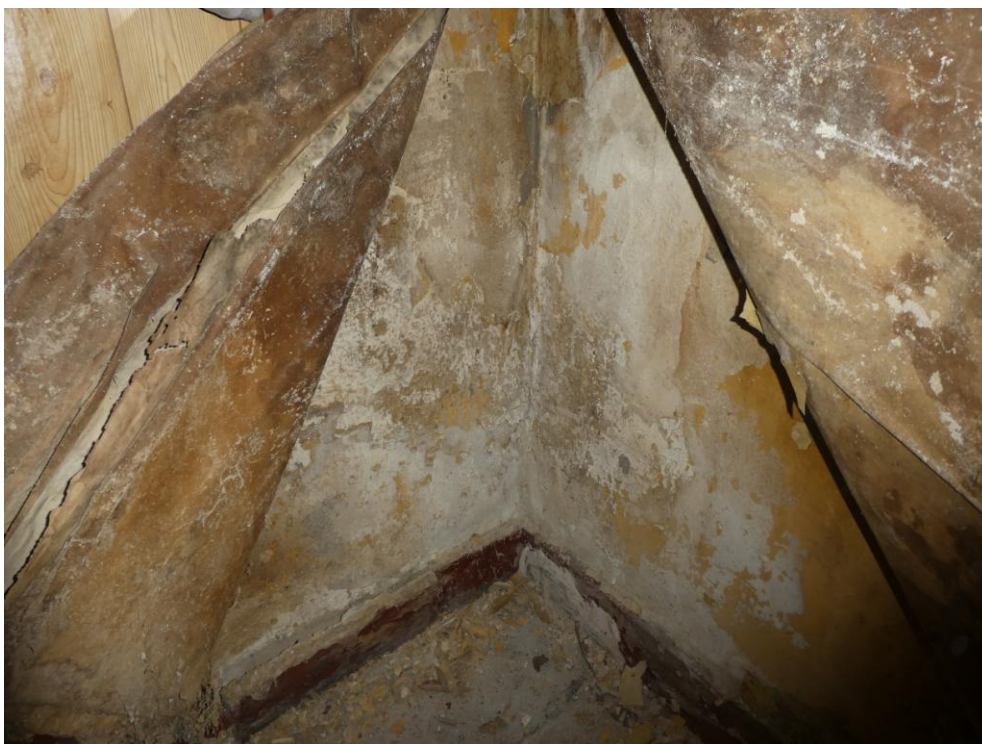
Fot. Obszar j.w. sypiące zagrzybione z wysoleniami tynki, zagrzybione tapety

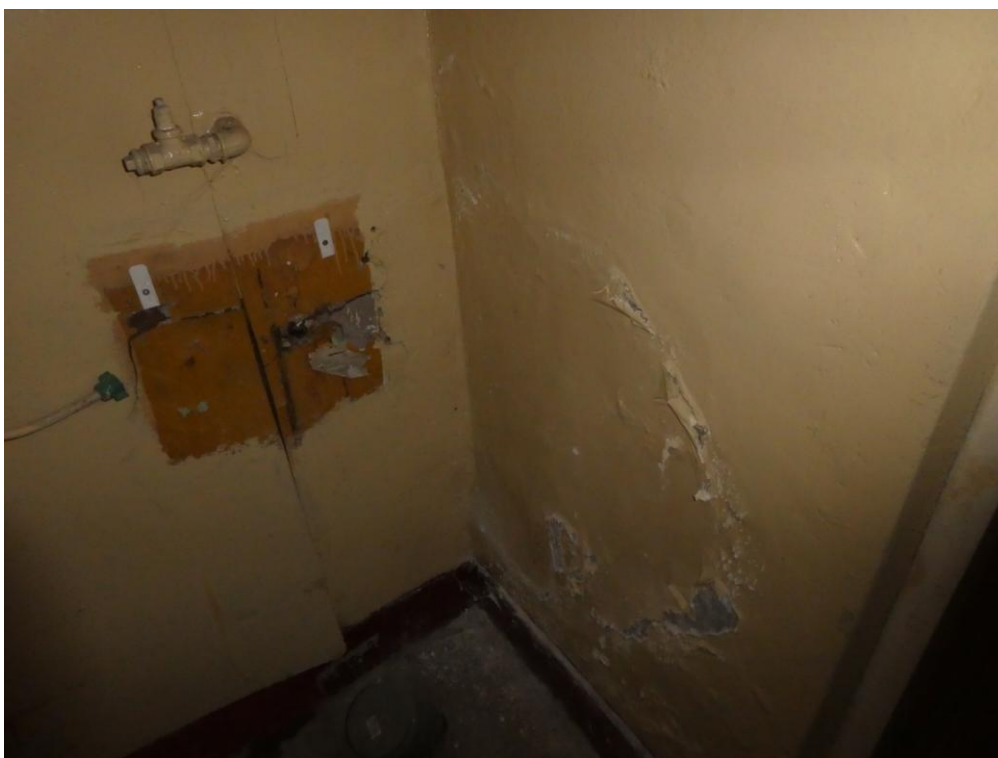
Fot. Zawilgocona ściana łazienki 3/A_0

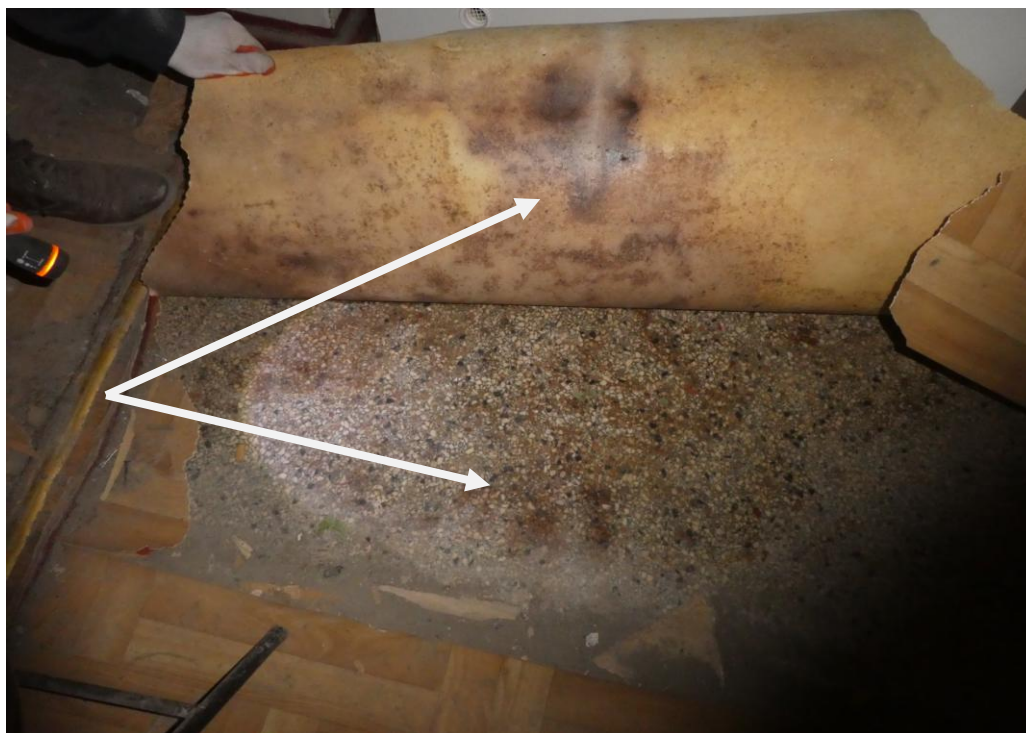
Fot. Mokre zagrzybione lastriko i wykładzina – posadzka pom. 4/A_0

- zawilgocone są również posadzki w piwnicy w części nieużytkowanej. Nowe posadzki z izolacjami poziomymi wykonać wg projektu budowlanego, przy czym jako dodatkową izolację wykonać izolację szlamową wannową na pasku co najmniej 50 cm na podkładzie betonowym zachodzącym na wysokość 50 cm (np. AQUAFIN 2k), przed tymi czynnościami wykonać fasetę pomiędzy podkładem betonowym pod posadzkę a ścianą z preparatu np. MAXPLUG;
