**Ekspertyza mykologiczna dotycząca pomieszczeń
piwnicy (ok. 80m²) dla obiektu: Gdańsk Wrzeszcz, ul.
Batorego 4, dz. Nr 522. Placówka Rodzinno-
Integracyjna” Dom na Batorego”**

TEMAT	Ekspertyza mykologiczna
OBIEKT	Piwnice
ADRES	Gdańsk Wrzeszcz, ul. Batorego 4, dz. Nr 522 Placówka Rodzinno-Integracyjna” Dom na Batorego”
INWESTOR	Eko Audyt Sp. z o.o. z siedzibą we Wrocławiu, ul. Gen. Traugutta 69/1, 50-417 Wrocław
AUTOR OPRACOWANIA	mgr Jacek Ciak PSMB 30/Sp/03/11, upr. konstr.-bud. GP.I.7342/131/TO/94 PIIB KUP/BO/0270/01
KIEROWNIK BIURA	mgr Jacek Ciak PSMB 30/Sp/03/11, upr. konstr.-bud. GP.I.7342/131/TO/94 PIIB KUP/BO/0270/01
DATA WYKONANIA	Marzec 2018 rok
ZLECENIE	z dnia 19.03.2018

Przedmiotem opracowania są piwnice o pow. około 80 m² w budynku przy ul. Batorego 4 w Gdańsku Wrzeszczu, dz. Nr 522 Placówka Rodzinno-Integracyjna „Dom na Batorego”

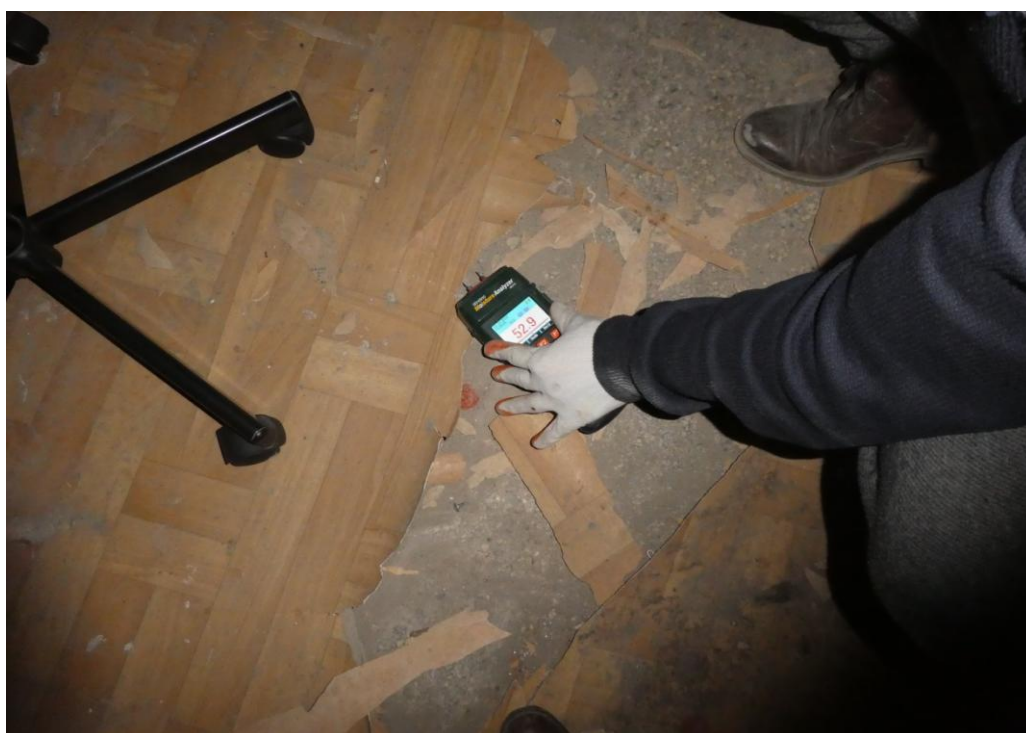
Fot. Pomiar wilgotności względnej na odsłoniętej części posadzki w pom. 4/A_0:
52,9%

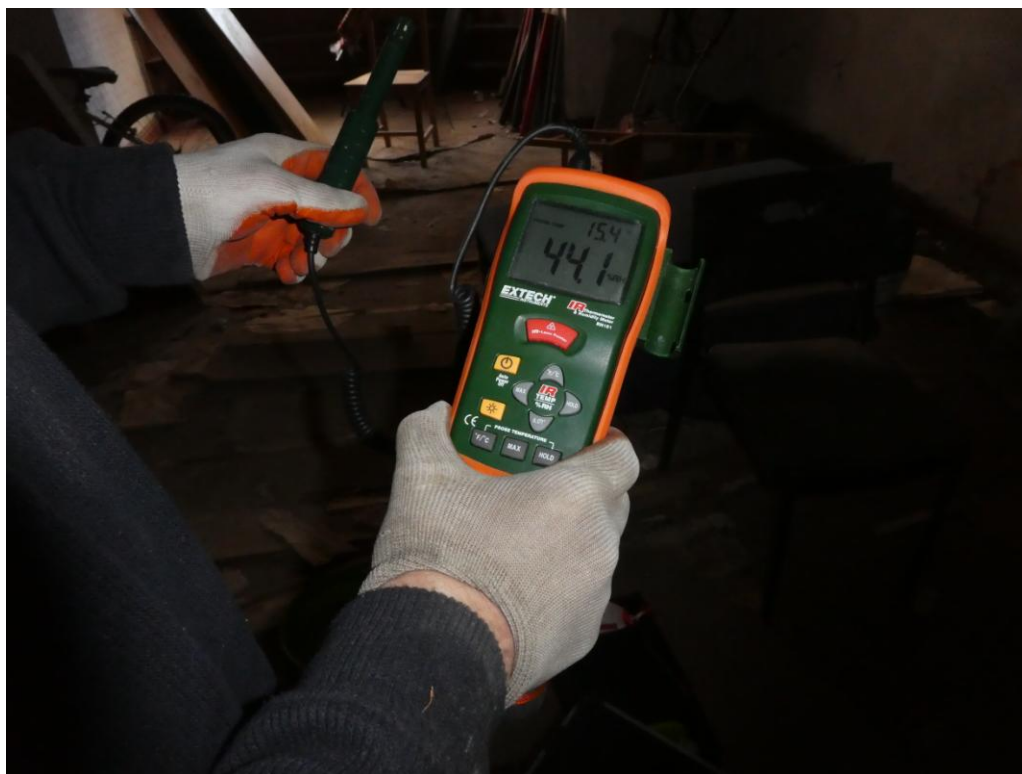
Fot. Pomiar wilgotności względnej powietrza 44,1% przy temp. 15,4°C

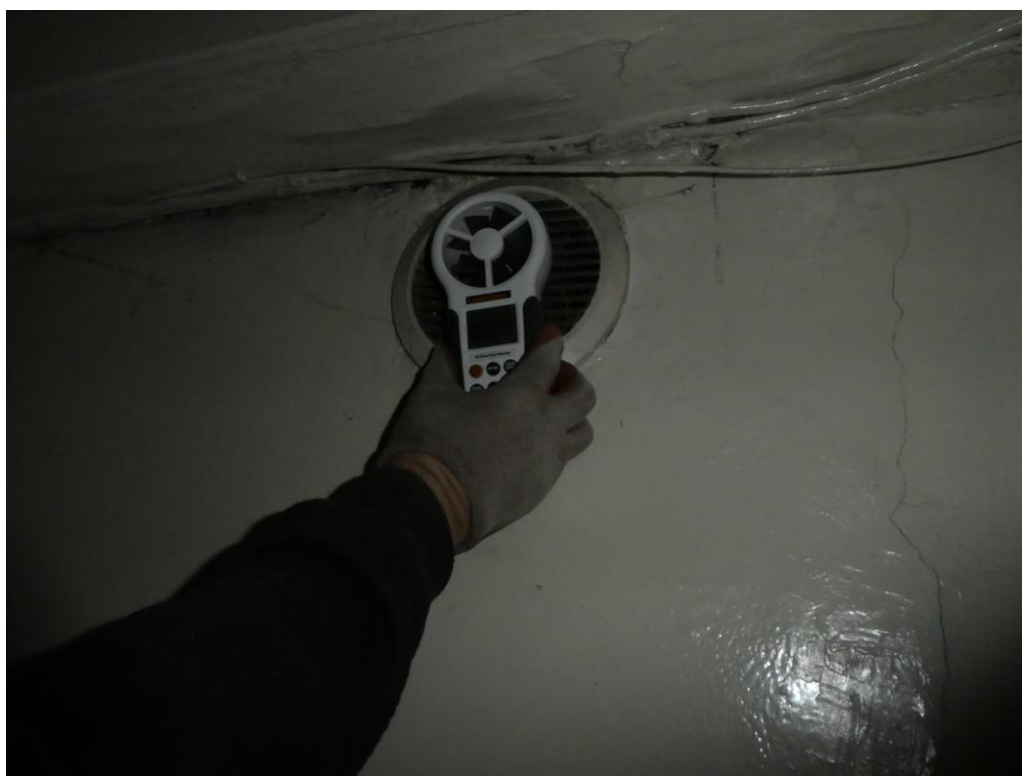
Fot. Brak ruchu powietrza przy kratce w pom. kuchennym 4/A_0

W piwnicach wykonano pomiary skuteczności wentylacji (jest to badanie tylko dla celów niniejszej opinii, nie jest to obowiązkowe badanie kominiarskie, które należy wykonać niezależnie od tego opracowania). W kratce korytarza brak było ruchu powietrza, spowodowane było to jej zanieczyszczeniem. Po zdemontowaniu kratki, wentylacja działała.

Poza pracami mykologiczno-budowlanymi należy wykonać sprawny system wentylacji.

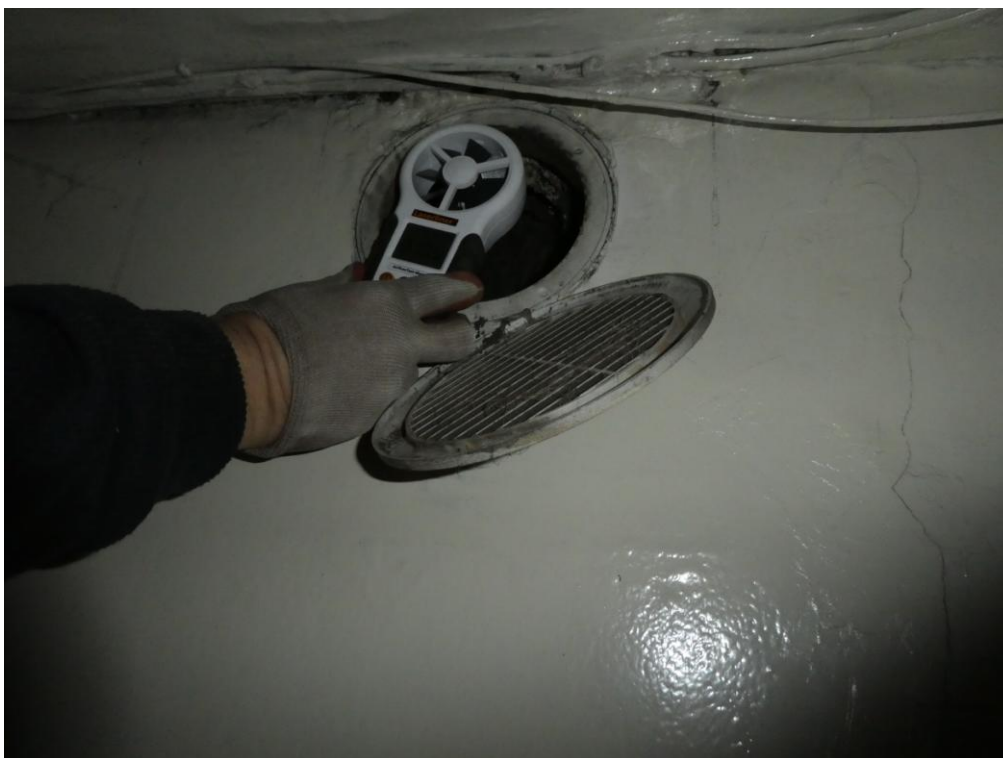
Fot. Po zdemontowaniu kratki wentylacja działała

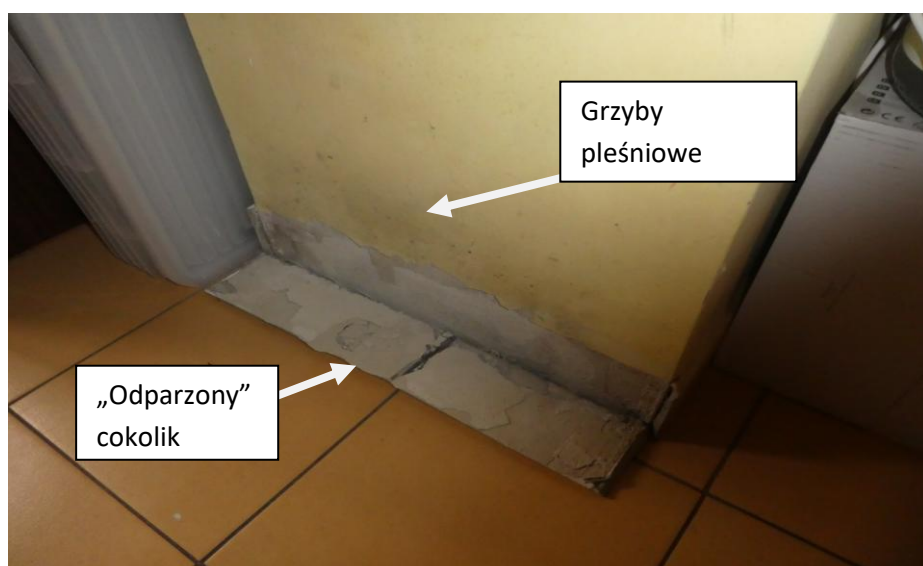
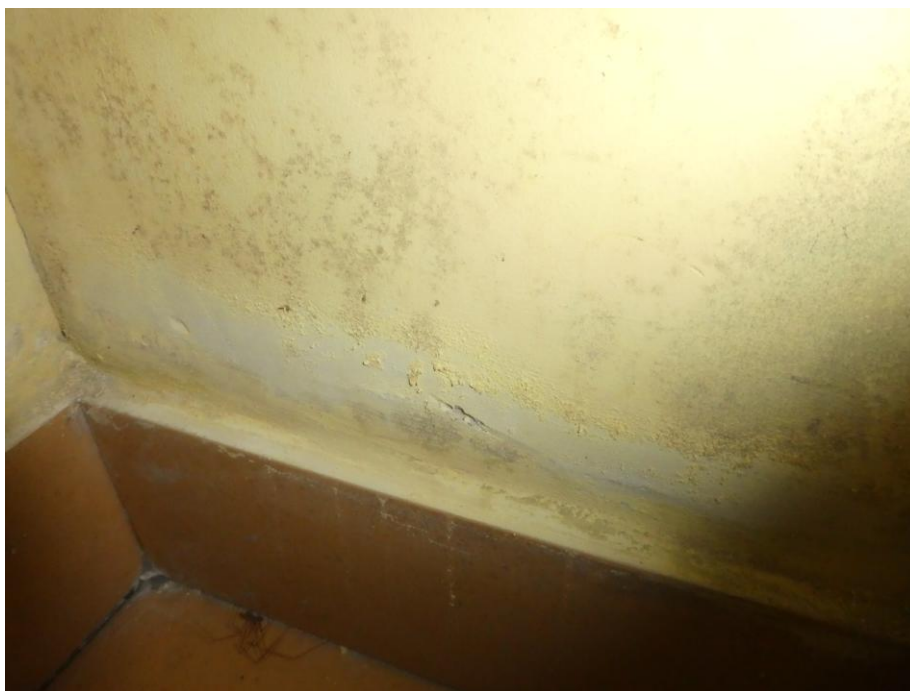
Fot. kolonie grzybów pleśniowych, sypiące farby, gładzie pom. 3/B_0

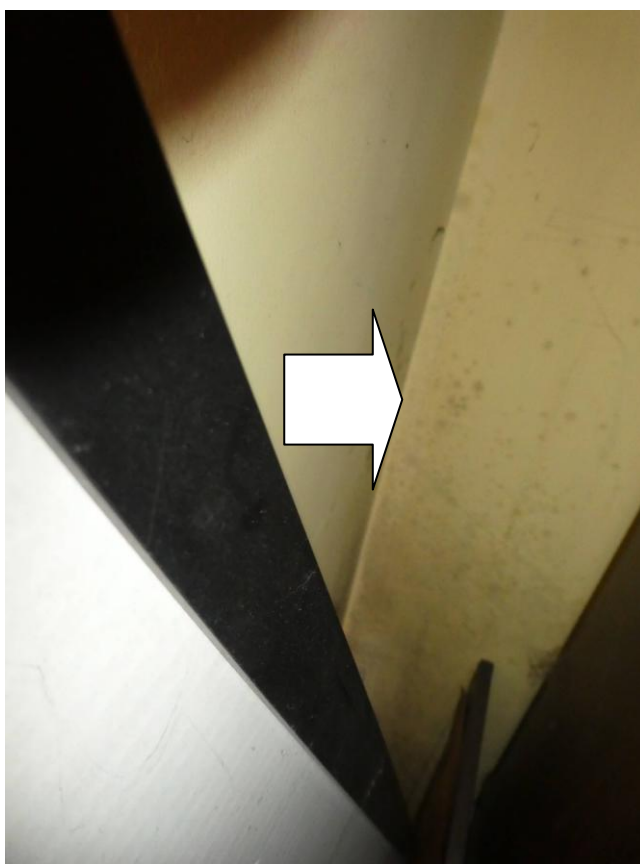
Fot. Kolonie grzybów pleśniowych za szafą pom. j.w.

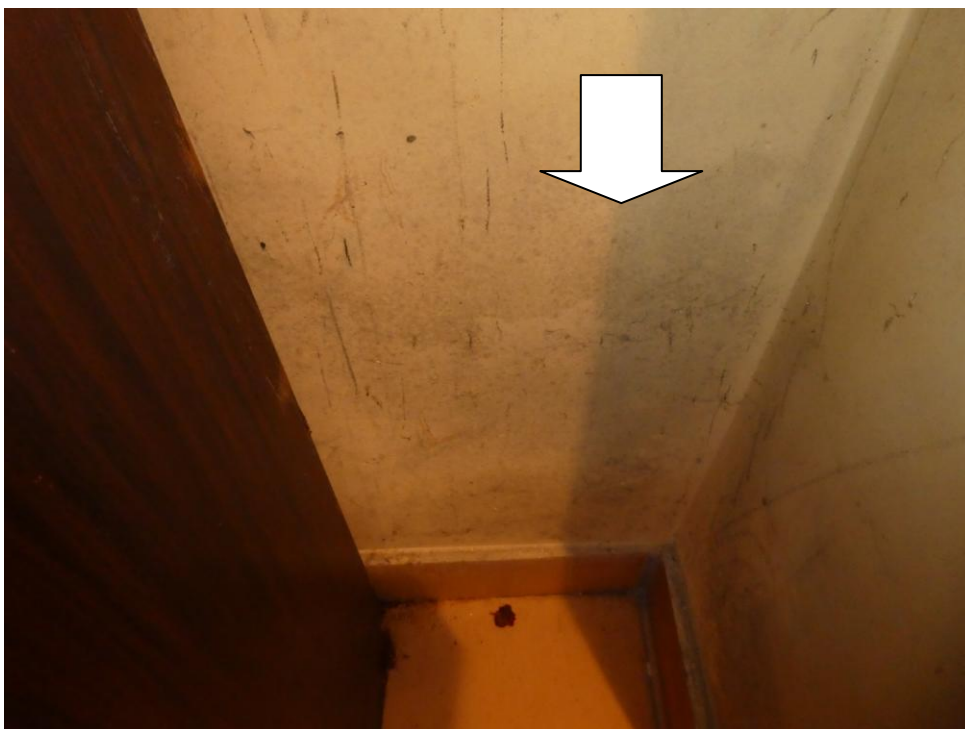
Fot. Kolonie grzybów pleśniowych magazynek

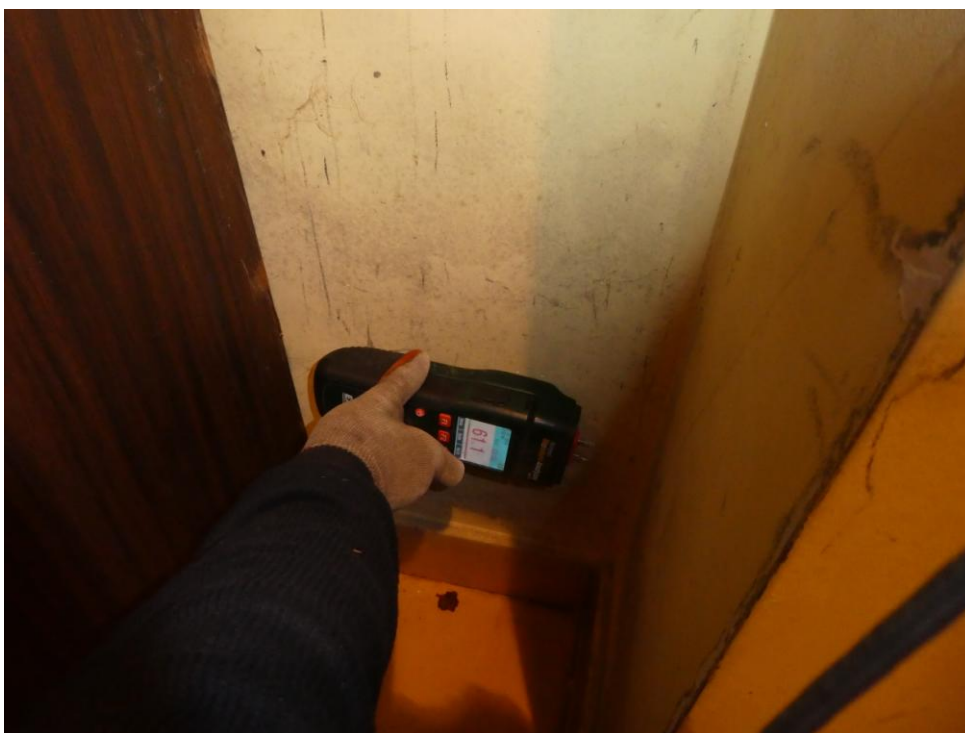
Fot. Badanie wilgotności ściany zewn. magazynku 61,1%

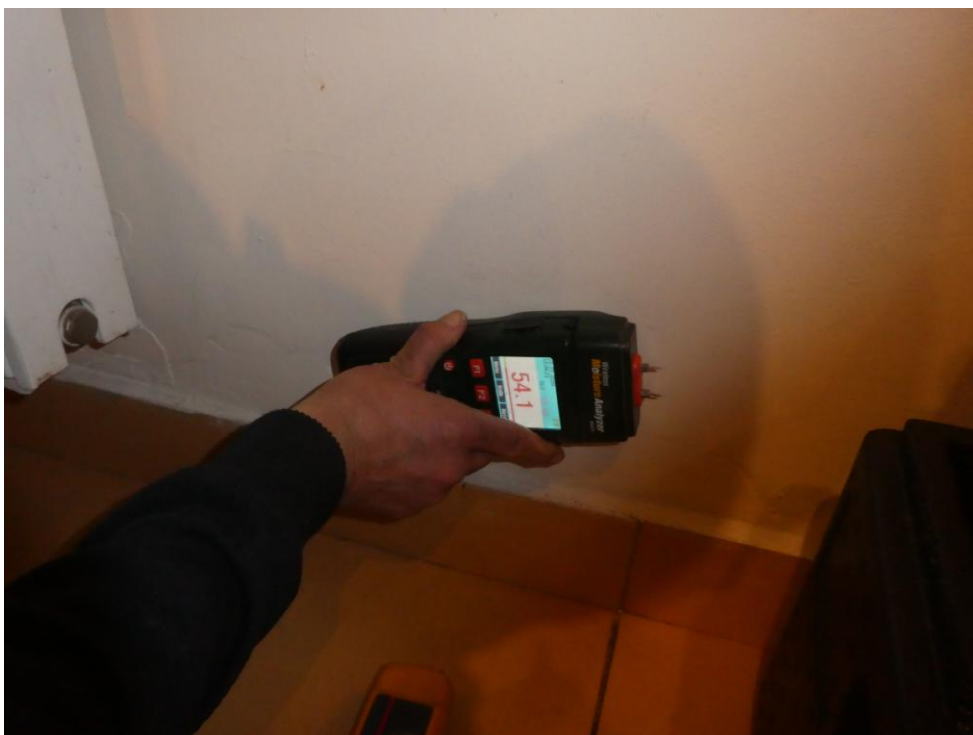
Fot. Badanie wilgotności ściany zewn. pom. 1/B_0: 54,1%

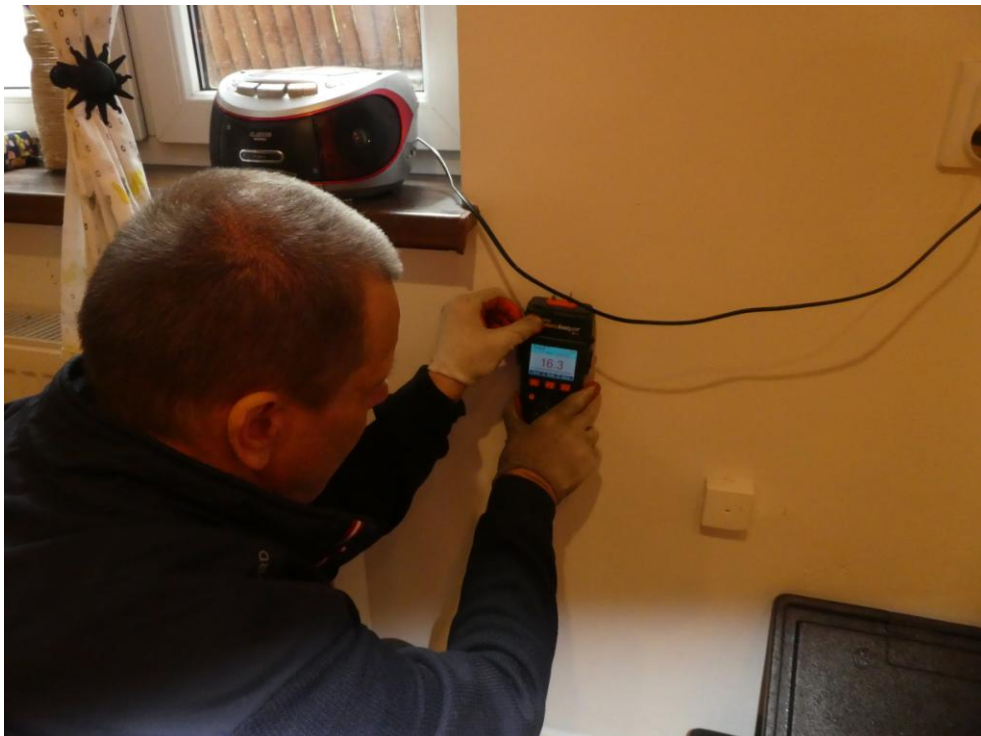
Fot. Badanie wilgotności ściany zewn. na wys. ok. 50cm pom. 1/B_0: 16,3%

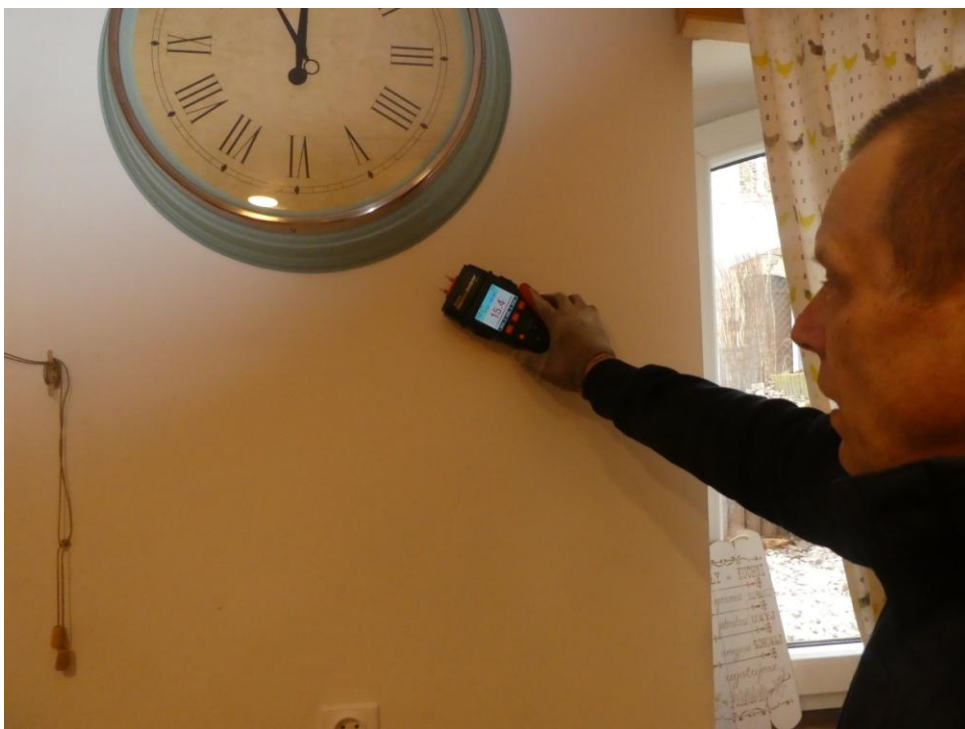
Fot. Badanie wilgotności wyższych partii ściany zewnętrznej pom. 1/B_0: 15,4%

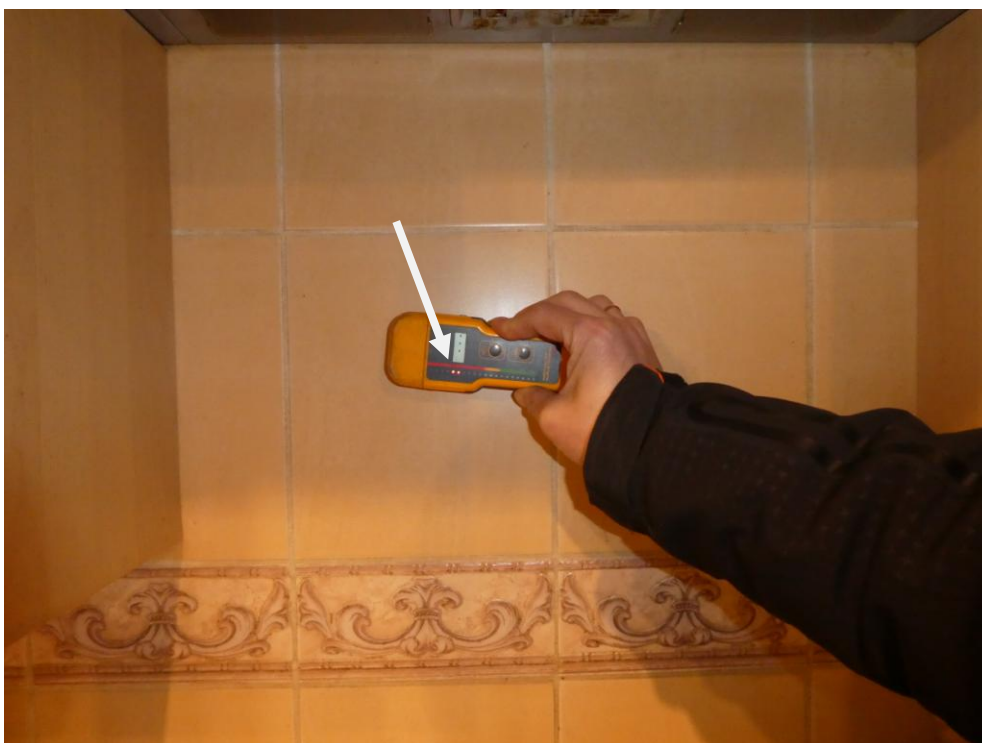
Fot. Czerwone świecące diody wskazują na wysoki poziom wilgotności pod płytkami na ścianie pomiędzy szafkami kuchennymi (po. 1/B_0)

opłytkowanej ścianie z szafkami kuchennymi wilgoć sięga ponad 1,40m wysokości. Spowodowane jest to brakiem możliwości odparowania wody i w związku z tym kapilarnym podciąganiem wody.

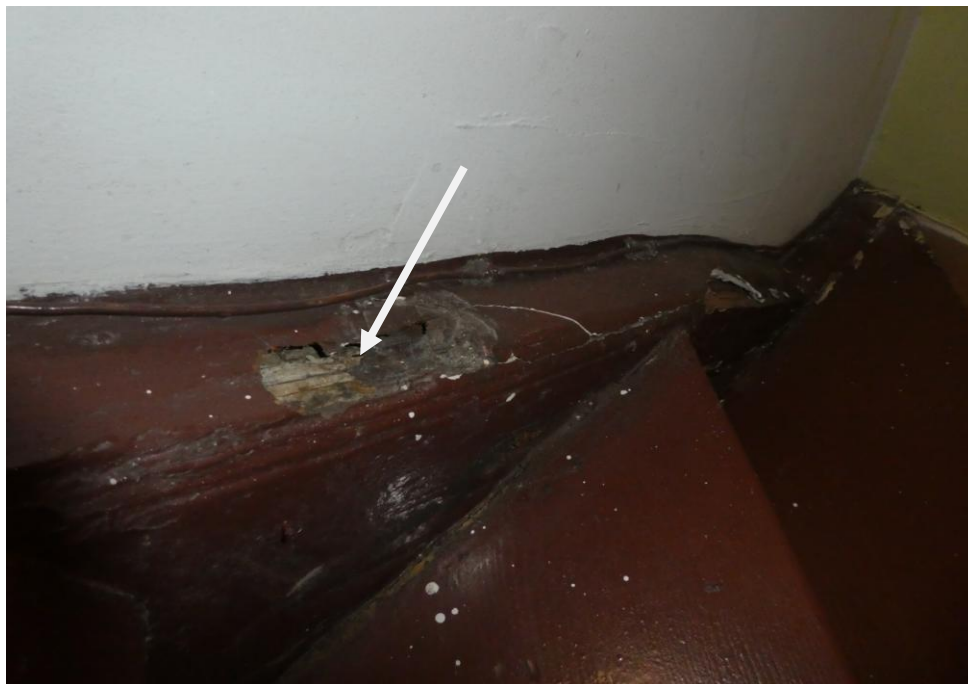
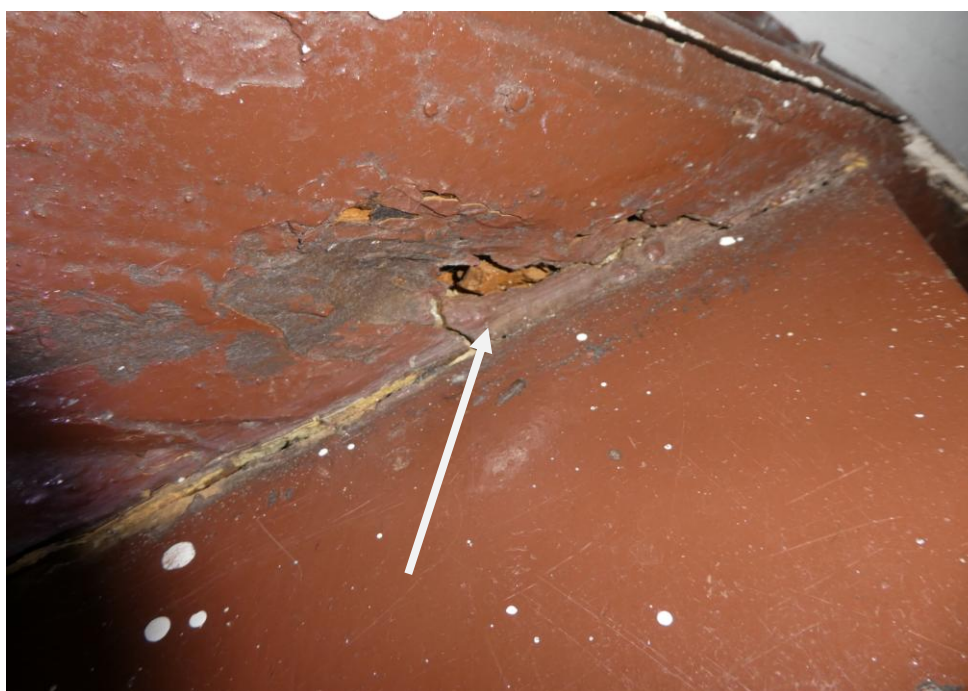
Stwierdzono przegniłe elementy schodów prowadzących na parter budynku:

Fot. Zniszczenia elementu schodów drewnianych spowodowane korozją biologiczną
