Załączniki graficzne:

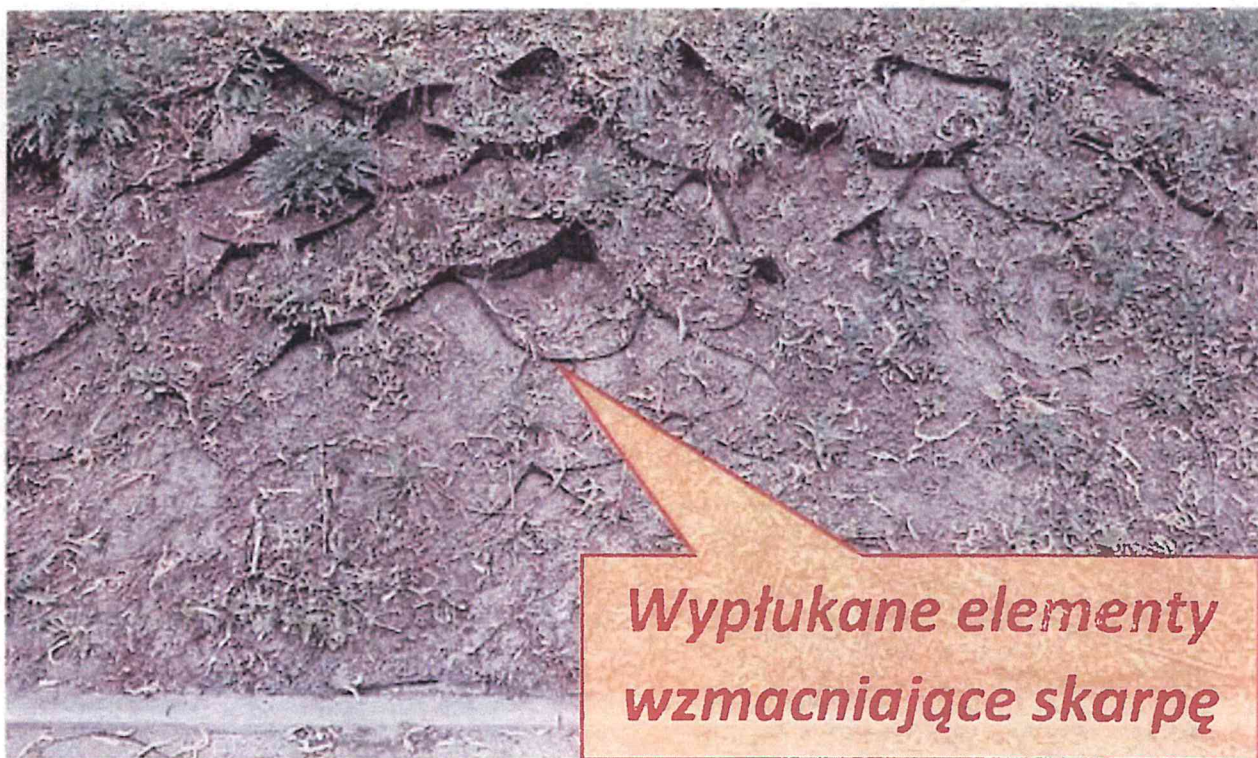
Foto nr 3 – skarpa wzdłuż ciągu pieszego

***Wyplukane elementy
wzmacniające skarpe***

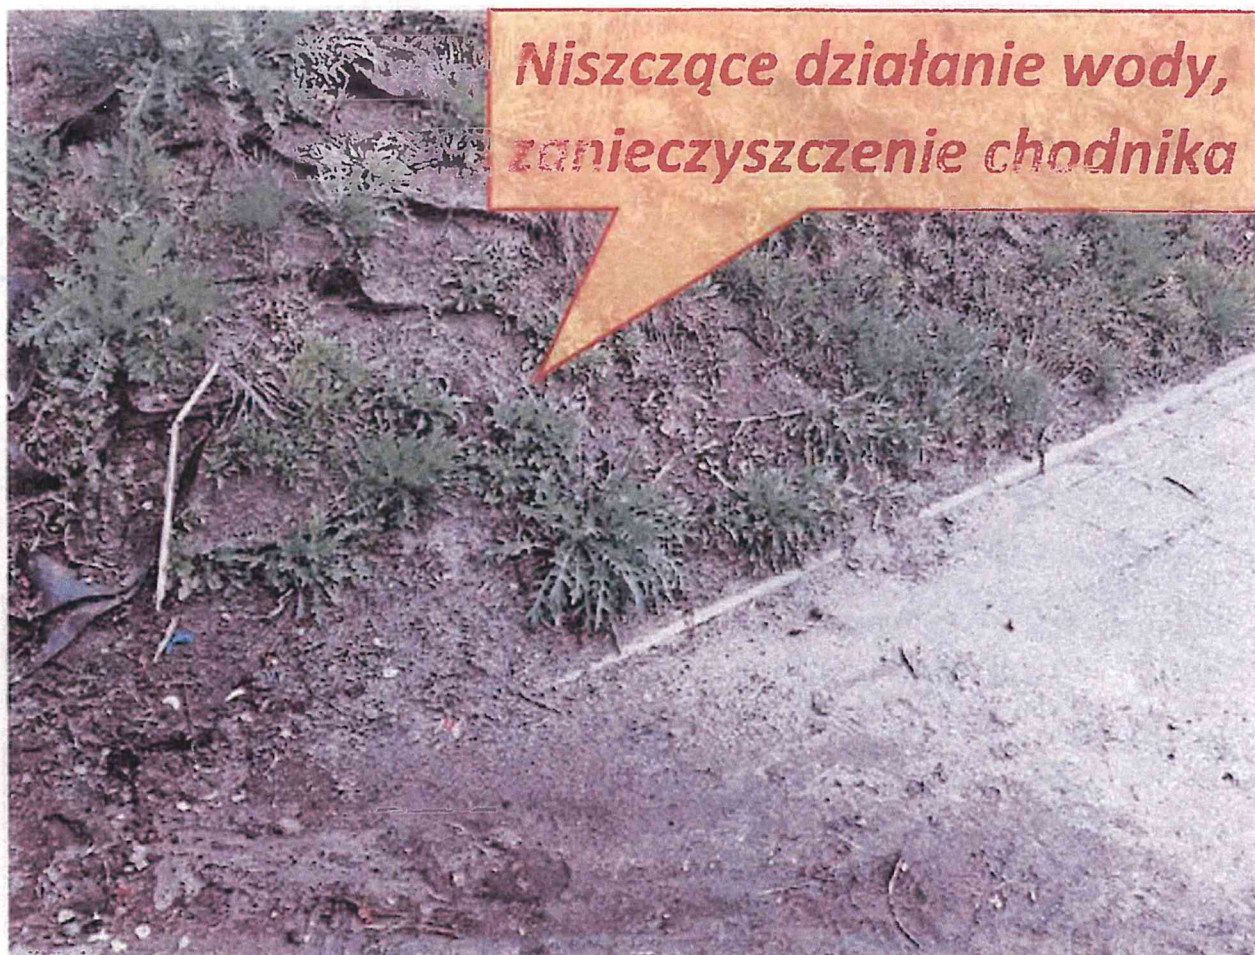
Foto nr 4 – Widok skarpy po działaniu wysokiej wody oraz wód opadowych

***Niszczące działanie wody,
zanieczyszczenie chodnika***
