**POLITECHNIKA
GDAŃSKA**

ANALIZA WYNIKÓW BADAŃ I PROJEKT TECHNOLOGII MODERNIZACJI NAWIERZCHNI ALEI HALLERA W GDAŃSKU

Gdańsk, grudzień 2019

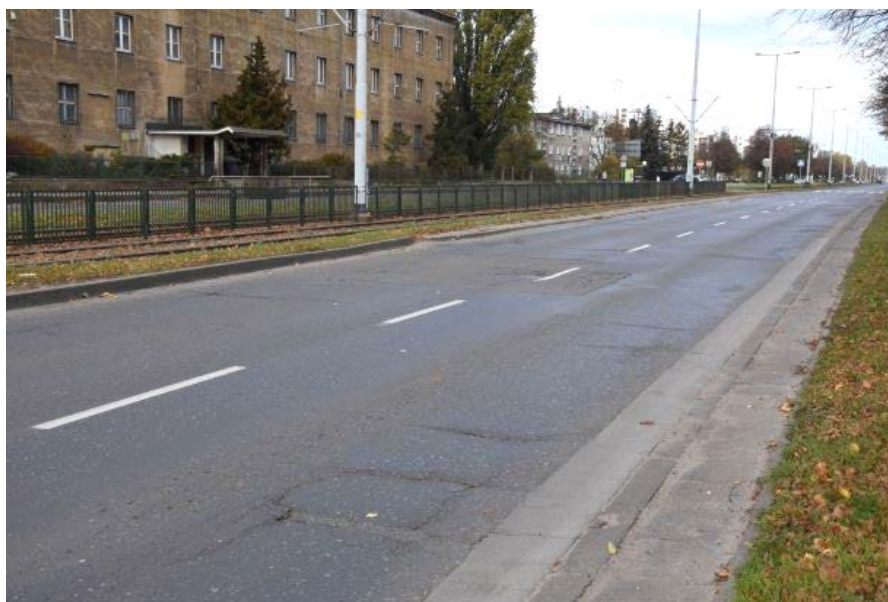
W nawierzchni występują liczne spękania poprzeczne o charakterze odbitym. Średni indeks spękań oznaczający średnią liczbę spękań na 100 m odcinka wynosi 3,7, co oznacza prawie 4 spękania poprzeczne na 100 mb analizowanego odcinka. Na odcinku występują spękania siatkowe o różnej intensywności zlokalizowane w większości na prawym pasie ruchu. W nawierzchni występuje dużo łat, czasem na całej szerokości pasa i w różnym stanie. Występują spękania wokół studni i kratek ściekowych. Na całej długości odcinka intensywność zniszczeń jest różna, maleje w miejscach łat zastosowanych na całej szerokości pasa ruchu. Większą intensywność uszkodzeń zanotowano na pasie zewnętrznym (prawym). Na analizowanym odcinku Al. Hallera występują koleiny, zlokalizowane głównie na prawym pasie ruchu. Przed skrzyżowaniem z ulicą dojazdową do ogródków działkowych intensywność występowania kolein o charakterze plastycznym jest bardzo duża. Szczegółową ocenę występujących uszkodzeń nawierzchni przedstawiono w załączniku 2. Przykłady stwierdzonych uszkodzeń nawierzchni przedstawiono na fotografiach od 1 do 5.

Fot. 1. Ogólny widok odcinka z widocznymi, licznymi spękaniami poprzecznymi

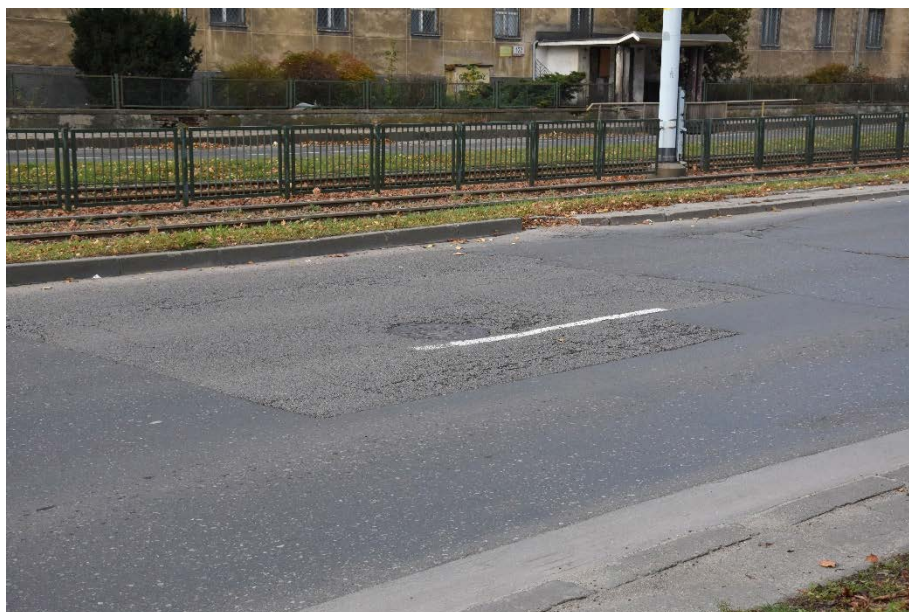
Fot. 2. Przykład spękań zmęczeniowych występujących na wykonanej łacie w okolicy studni kanalizacyjnej

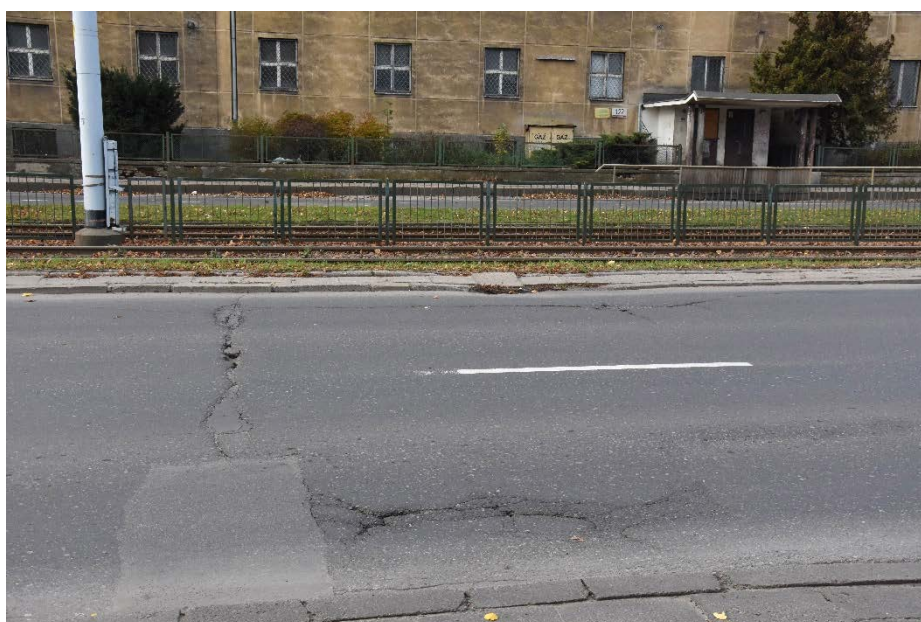
Fot. 3. Przykład spękań zarówno spękań poprzecznych na całą szerokość jezdni, jak i spękań naprawianych częściowo na prawym pasie ruchu

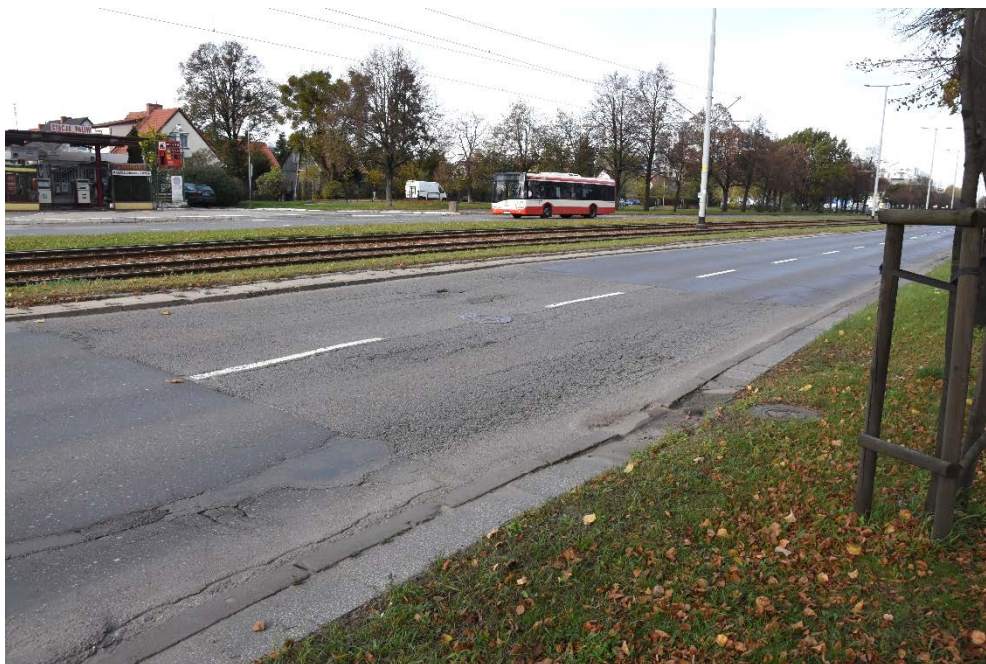
Fot. 4. Przykład intensywnych spękań zmęczeniowych na prawym pasie ruchu

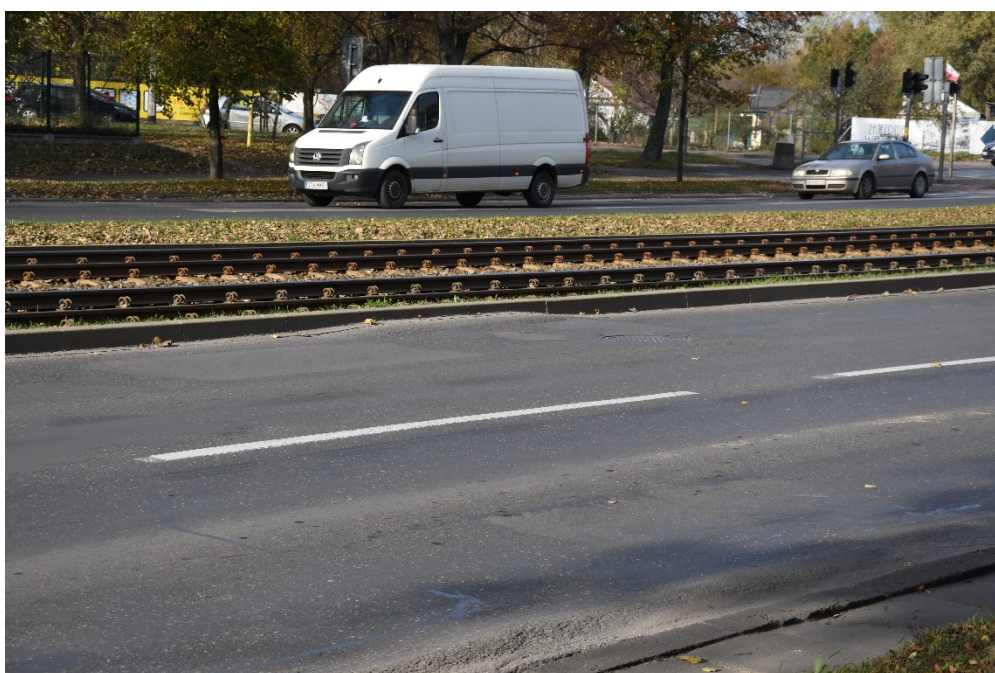
Fot. 5. Przykład zapadnięć w okolicy studni kanalizacyjnej na lewym pasie ruchu

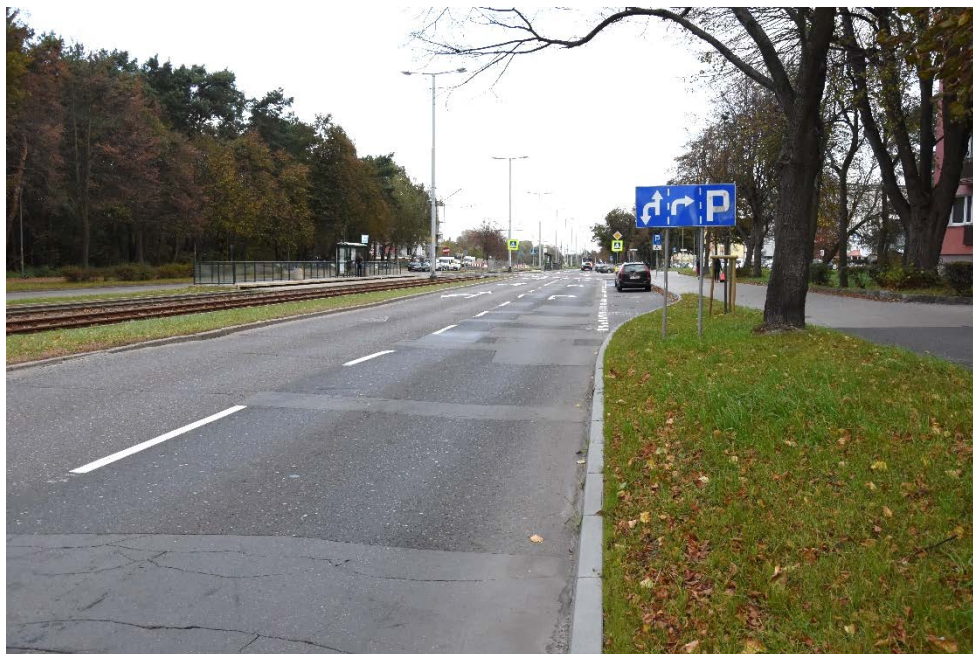
Na analizowanym odcinku A2 rozpoczynającym się około 90 m przed skrzyżowaniem z ul. Dworską i kończącym się na skrzyżowaniu z ul. Wczasy istniejąca nawierzchnia jest w złym stanie technicznym. W nawierzchni występują liczne spękania poprzeczne o charakterze odbitym. Średni indeks spękań oznaczający średnią liczbę spękań na 100 m odcinka wynosi aż 8,85, co oznacza prawie 9 spękań poprzecznych na 100 m odcinka. Często w obrębie powstałych spękań poprzecznych nawierzchnia ulega przyspieszonej degradacji. Na odcinku występują spękania siatkowe o różnej intensywności zlokalizowane w większości na prawym pasie ruchu. W nawierzchni występuje dużo łat, czasem na całej szerokości pasa i w różnym stanie. Występują spękania wokół studni i kratek ściekowych. Na analizowanym odcinku Al. Hallera występują koleiny i odciski na powierzchni warstw bitumicznych, zlokalizowane głównie na prawym pasie. Pas ten od skrzyżowania z ul. Dworską został wydzielony

Fot. 6. Ogólny widok odcinka przed skrzyżowaniem z ul. Dworską

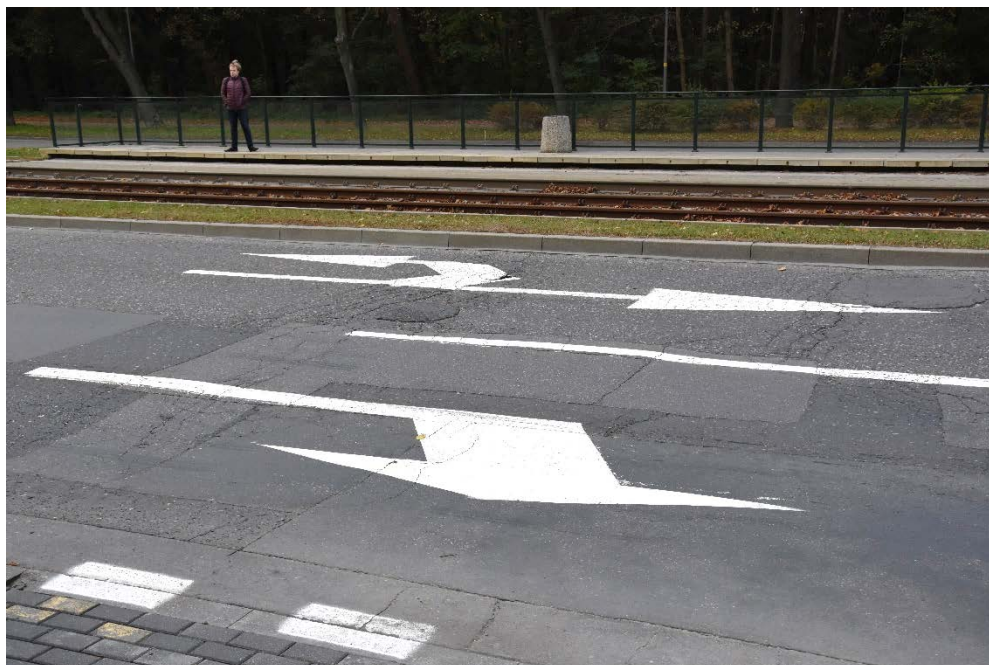
Fot. 7. Przykład spękań poprzecznych i licznych napraw w postaci łat

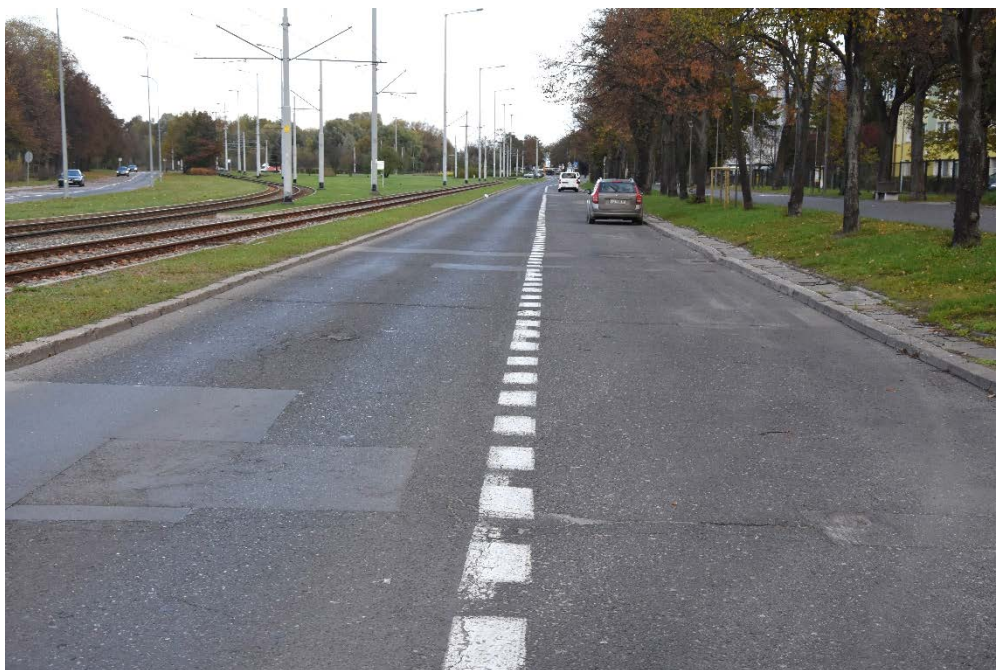
Fot. 8. Przykład licznych spękań poprzecznych

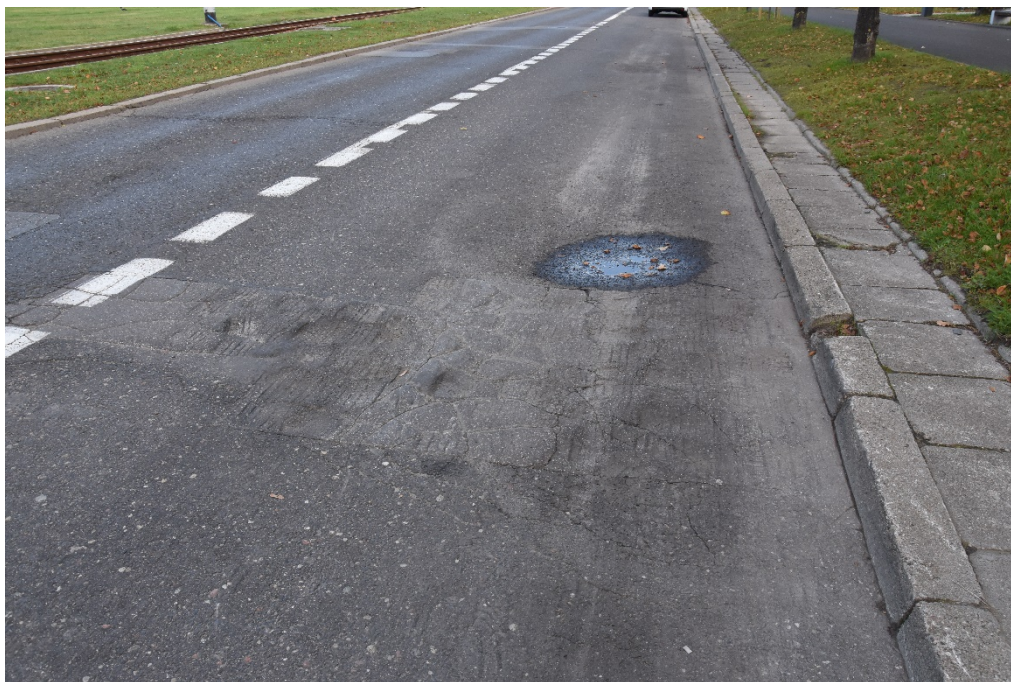
Fot. 9. Przykład odcisków i deformacji istniejących warstw bitumicznych na pasie prawym z wydzielonymi miejscami postojowymi

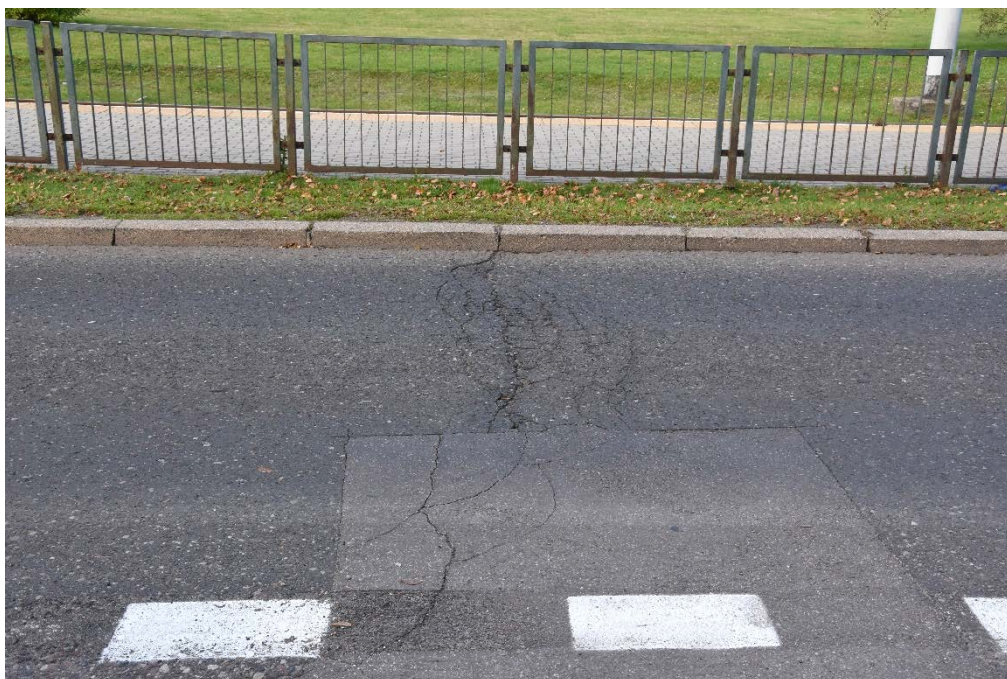
Fot. 10. Przykład postępującej degradacji nawierzchni w obrębie powstałego spękania poprzecznego

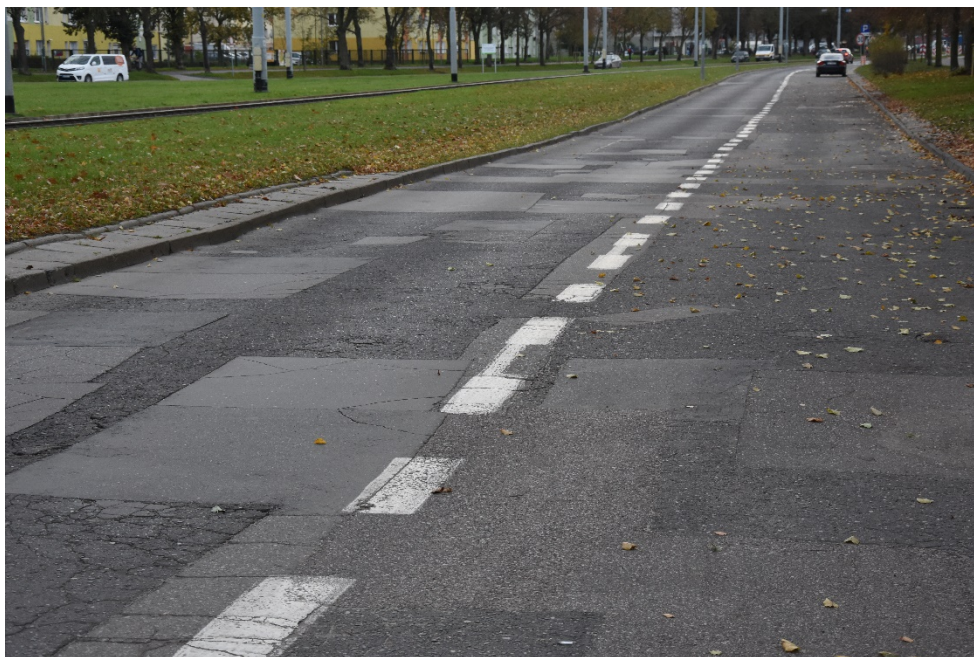
Na analizowanym odcinku Al. Hallera od ul. Wczasy do Al. Płazyńskiego istniejąca nawierzchnia jest w złym stanie technicznym. W nawierzchni występują spękania poprzeczne o charakterze odbitym. Średni indeks spękań oznaczający średnią liczbę spękań na 100 m odcinka wynosi 2,02, co oznacza nieco ponad 2 spękania

poprzeczne na 100 mb odcinka. W obrębie powstałych spękań poprzecznych nawierzchnia ulega przyspieszonej degradacji. Na odcinku występują spękania siatkowe o różnej intensywności zlokalizowane na całej szerokości jezdni. W nawierzchni występuje dużo łat, czasem na całej szerokości pasa i w różnym stanie. Na analizowanym odcinku Al. Hallera występują koleiny i odciski na powierzchni warstw bitumicznych, zlokalizowane głównie na prawym pasie. Pas ten, który rozpoczyna się około 50 m od skrzyżowania z ul. Wczasy został wydzielony na miejsca postojowe dla pojazdów osobowych. Przykłady stwierdzonych uszkodzeń nawierzchni przedstawiono na fotografiach od 11 do 15.

Fot. 11. Ogólny widok odcinka z licznymi spękaniami i naprawami w postaci łat

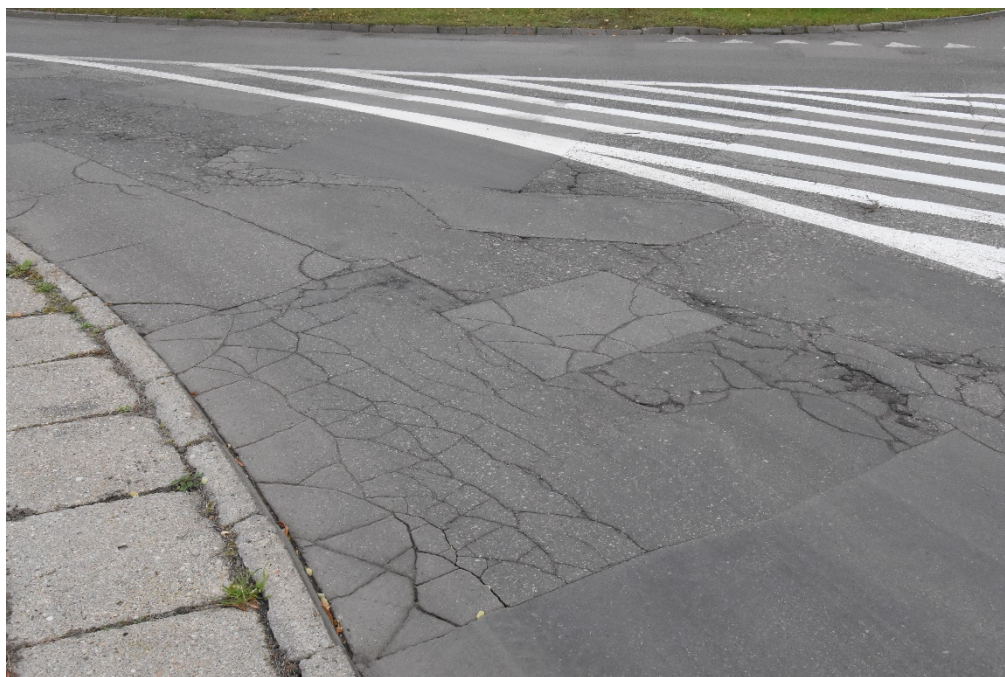
Fot. 12. Przykład spękań zmęczeniowych w początkowej części odcinka

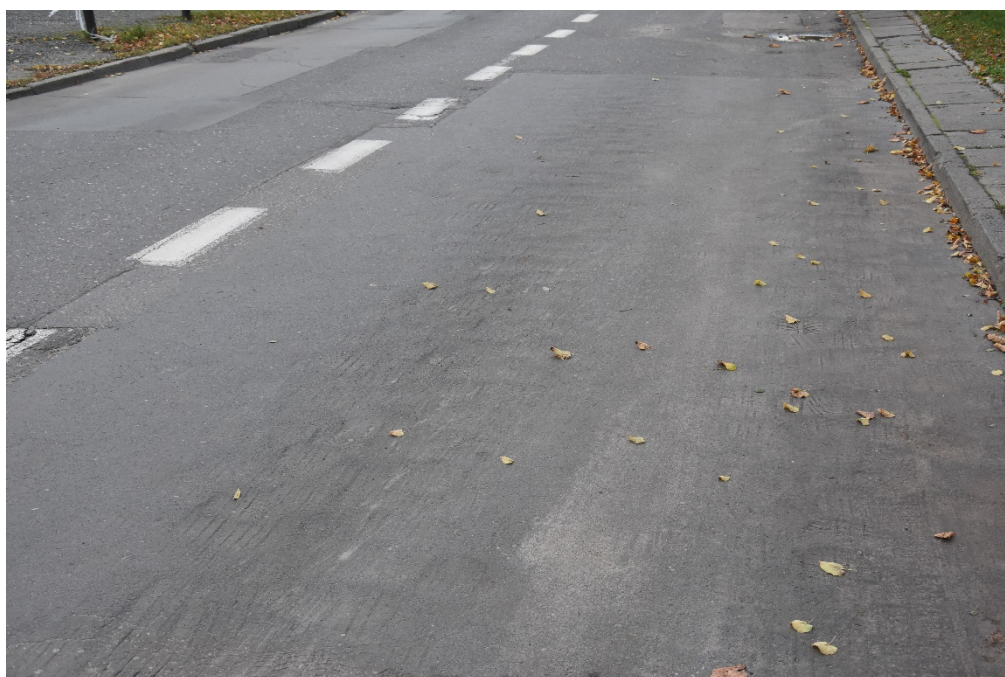
Fot. 13. Przykład odcisków i deformacji istniejących warstw bitumicznych na pasie
prawym z wydzielonymi miejscami postojowymi

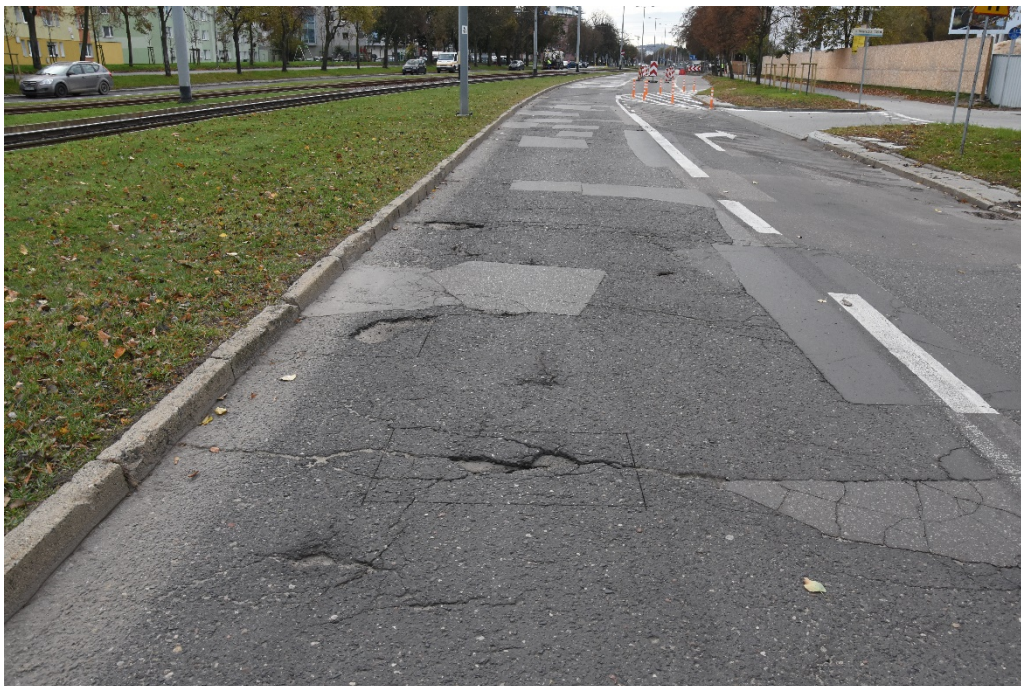
Fot. 14. Przykład degradacji nawierzchni w postaci wybojów

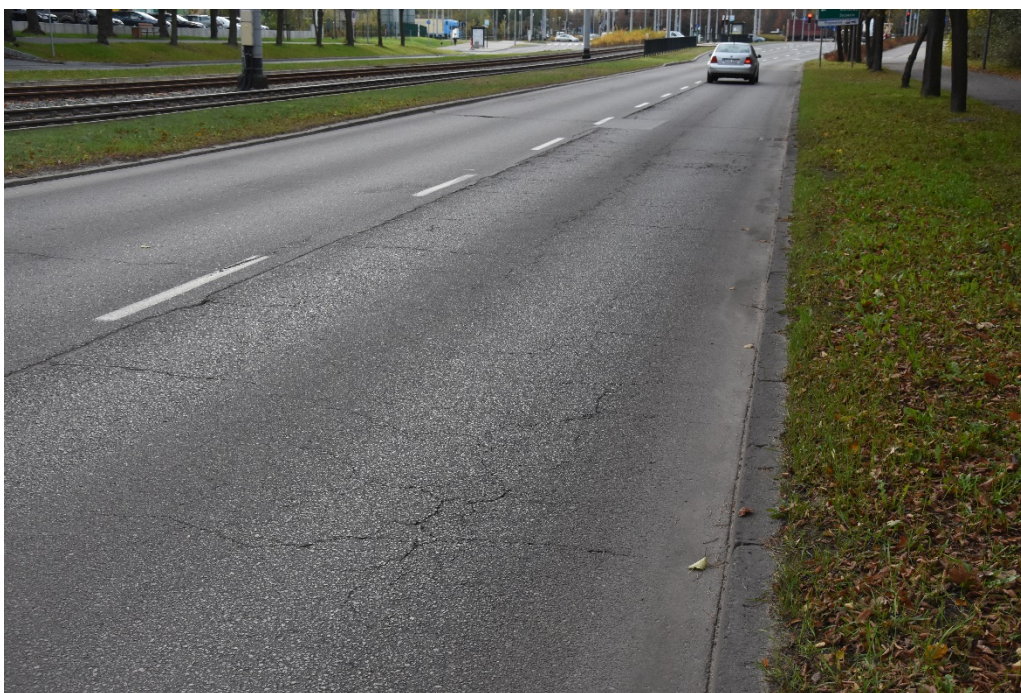
Fot. 15. Przykład spękań zmęczeniowych występujących głównie na prawym pasie ruchu pomiędzy skrzyżowaniami z ul. Dworską i Al. Płazyńskiego

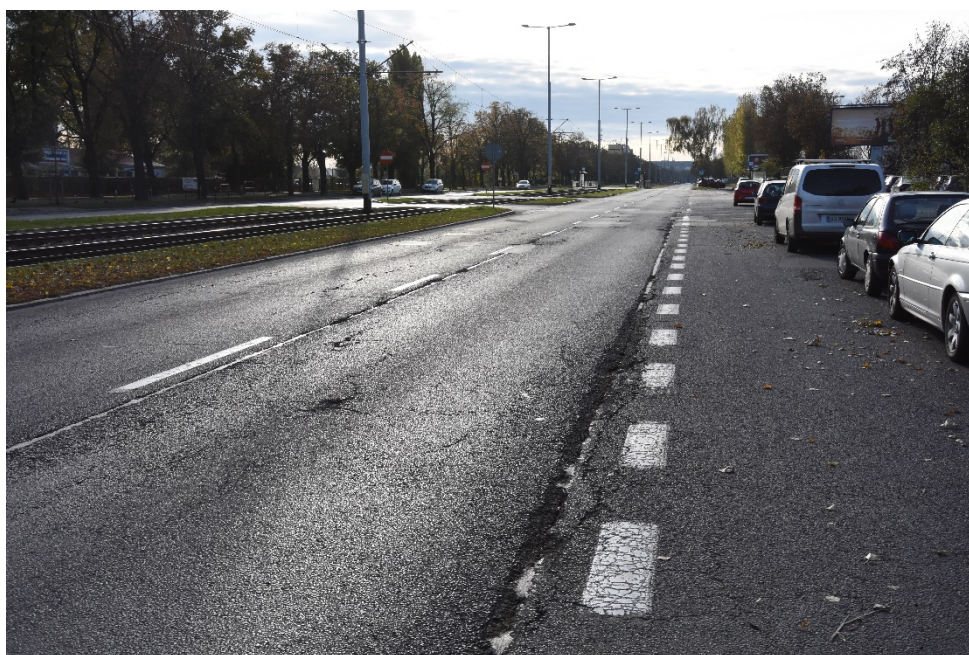
Na analizowanym odcinku B2 od skrzyżowania z Al. Płazyńskiego do skrzyżowania z ul. Mickiewicza istniejąca nawierzchnia jest w średnim lub złym stanie technicznym. W nawierzchni występują spękania poprzeczne. Nie są one jednak tak intensywne, jak na przeciwległej jezdni w kierunku Brzeźna. Średni indeks spękań oznaczający średnią liczbę spękań na 100 m odcinka wynosi 0,32, co oznacza niecałe 1 spękanie poprzeczne na 100 mb analizowanego odcinka. Mniejsza ilość spękań poprzecznych wynika z występowania tłucznia kamiennego w podbudowie. Czyli występujące spękania poprzeczne mają charakter bardziej spękań niskotemperaturowych, niż spękań odbitych. Na odcinku występują spękania siatkowe o różnej intensywności zlokalizowane w większości na prawym pasie ruchu. W niektórych miejscach występujące spękania zmęczeniowe mają charakter spękań związanych ze starzeniem się istniejących mieszanek mineralno-asfaltowych. Są to tzw. aligator cracking i wiążą się bezpośrednio z dużą sztywności istniejących warstw asfaltowych. W nawierzchni występuje dużo łat, czasem na całej szerokości pasa i w różnym stanie. Występują spękania wokół studni i kratek ściekowych. Na całej długości odcinka intensywność zniszczeń jest różna, maleje w miejscach łat zastosowanych na całej szerokości pasa ruchu. Na analizowanym odcinku Al. Hallera występują koleiny, zlokalizowane głównie na prawym pasie ruchu. Przed skrzyżowaniami np. z ul. Kościuszki oraz z ul. Mickiewicza intensywność występowania kolein o charakterze plastycznym jest bardzo duża. Przykłady stwierdzonych uszkodzeń nawierzchni przedstawiono na fotografiach od 16 do 22.

Fot. 16. Ogólny widok odcinka

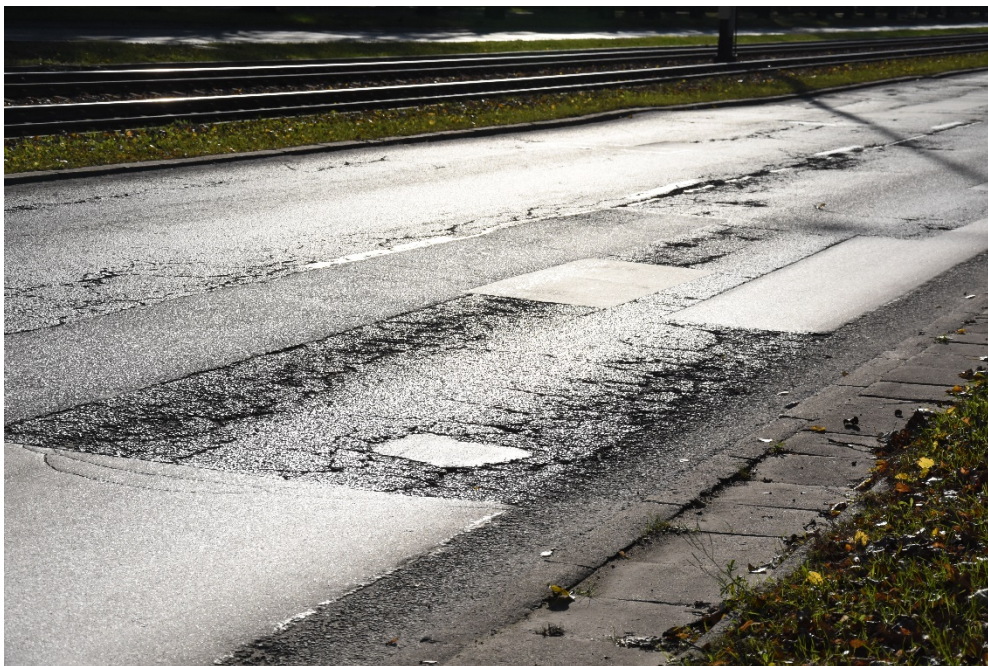
Fot. 17. Przykład występujących spękań zmęczeniowych oraz przeprowadzonych napraw tych uszkodzeń w postaci łat

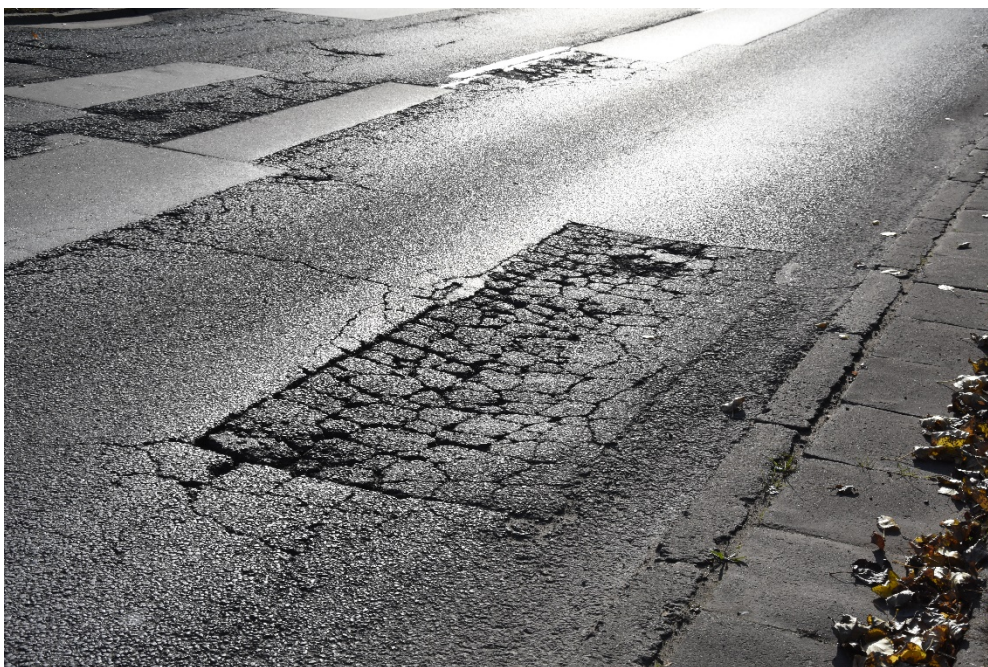
Fot. 18. Przykład przeprowadzonej nieskutecznej naprawy – spękana łata z betonu asfaltowego

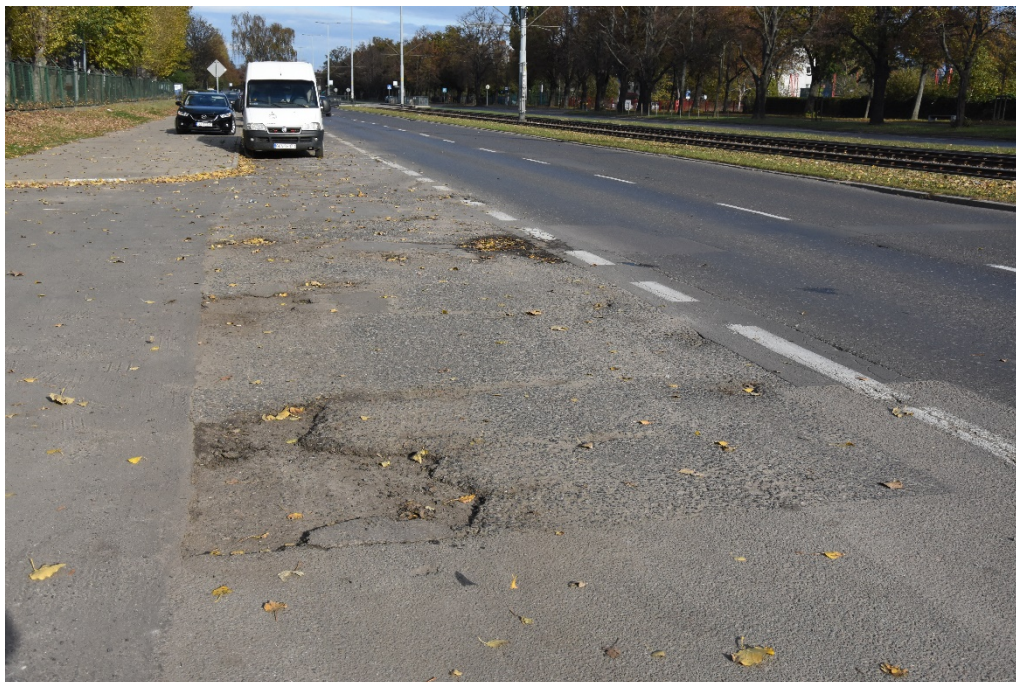
Fot. 19. Przykład uszkodzeń i wybojów na pasach wyłączania i prawoskrętach

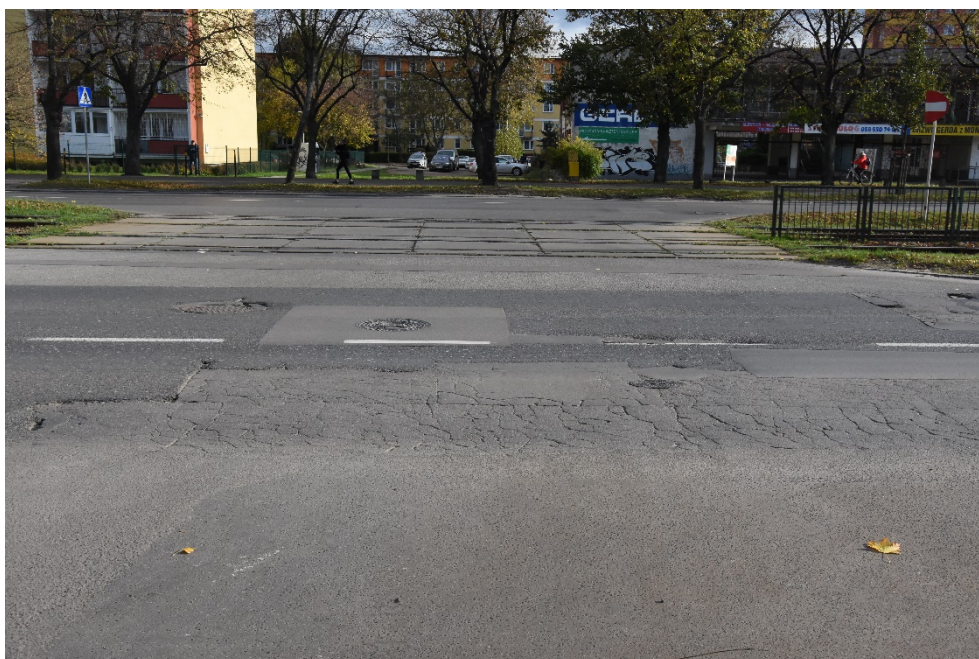
Fot. 20. Przykład spękań zmęczeniowych na prawym pasie ruchu na wysokości przejazdu przez torowisko tramwajowe

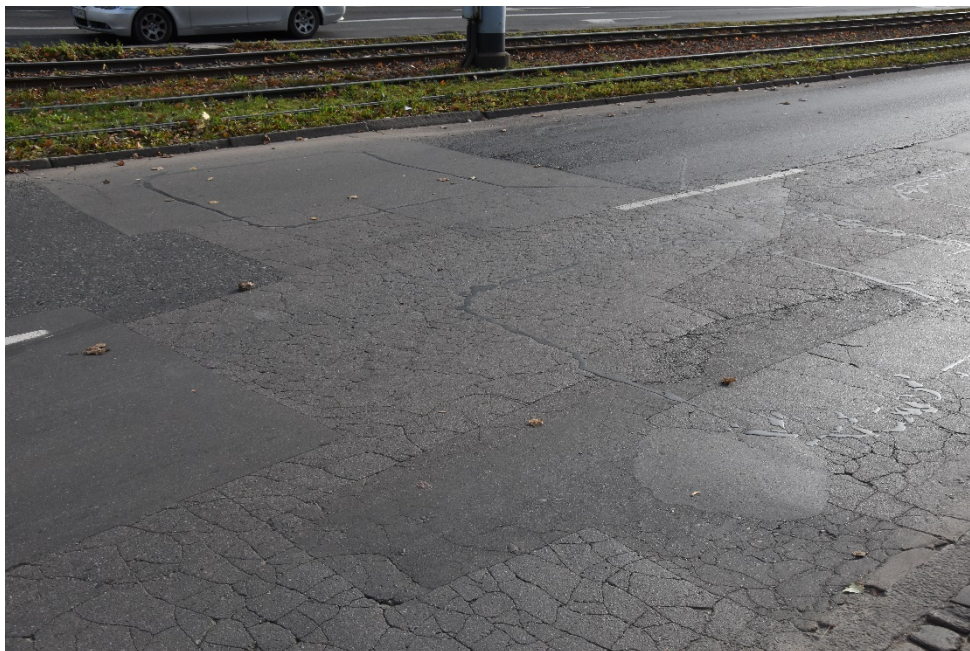
Fot. 21. Przykład spękań na całej powierzchni nawierzchni o charakterze spękań związanych ze starzeniem warstw asfaltowych (tzw. alligator cracking)

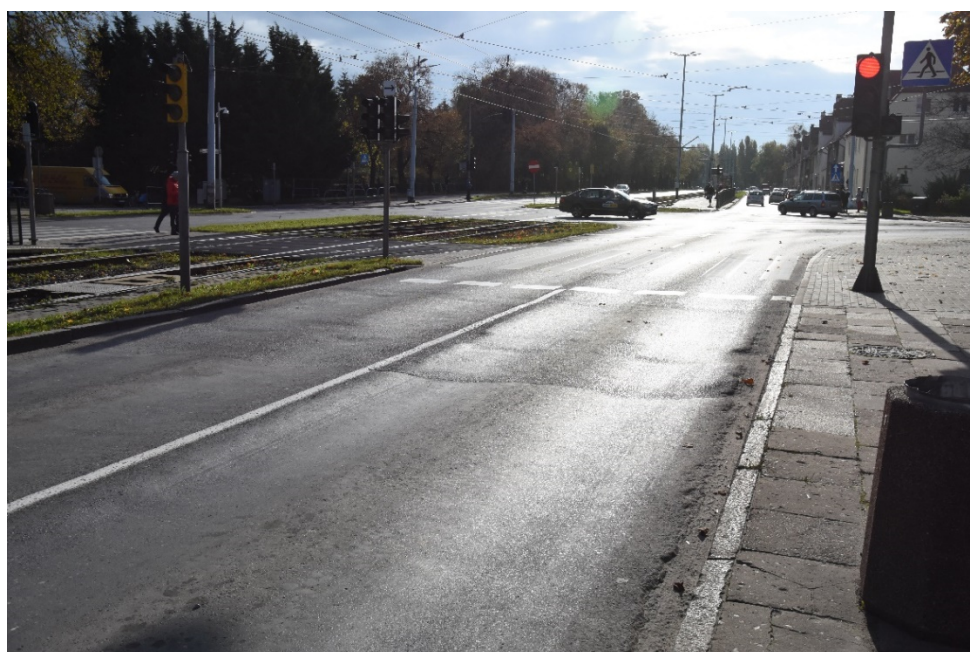
Fot. 22. Przykład dużych deformacji plastycznych w strefach przed skrzyżowaniami

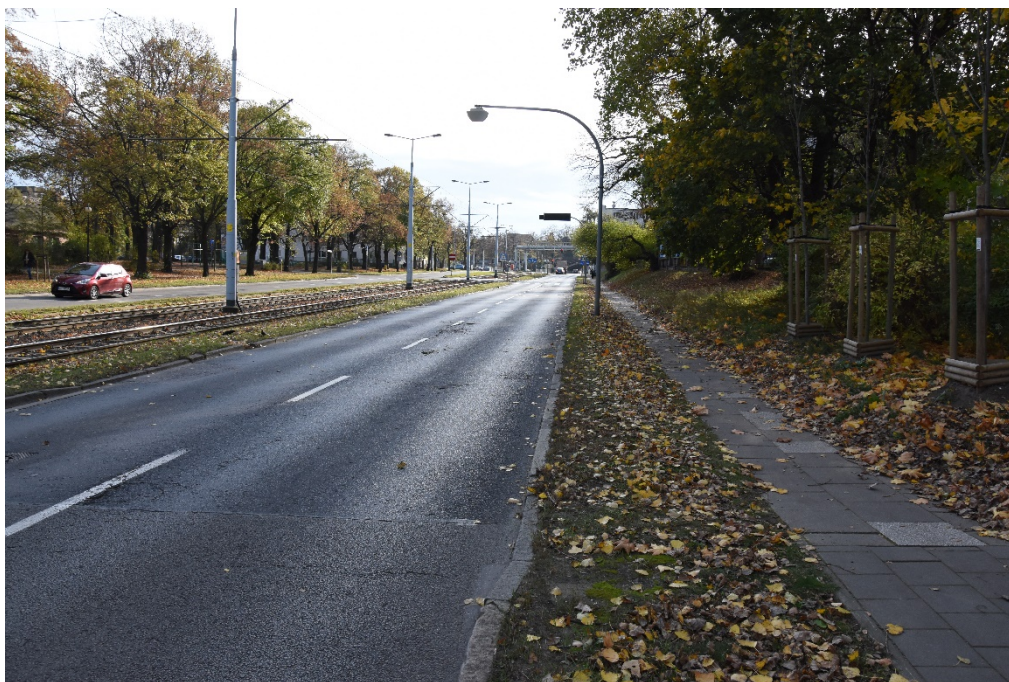
Na analizowanym odcinku intensywność uszkodzeń jest mniejsza niż na wcześniejszych odcinkach. Stwierdzony stan techniczny nawierzchni jest średni. Na odcinku nie stwierdzono występowania spękań poprzecznych. Występujące uszkodzenia to lokalnie spękania zmęczeniowe oraz wyboje. Lokalnie występują również łaty z betonu asfaltowego pokazujące miejsca przeprowadzonych wcześniej napraw. Przykłady stwierdzonych uszkodzeń nawierzchni przedstawiono na fotografiach od 23 do 26.

Fot. 23. Ogólny widok odcinka

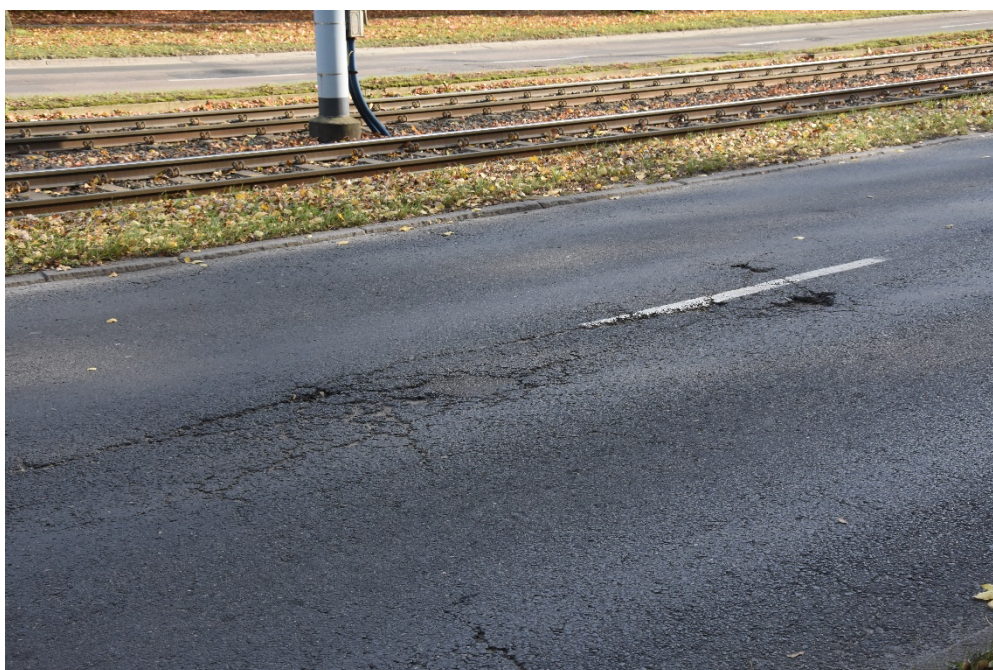
Fot. 24. Przykład występujących spękań zmęczeniowych oraz wybojów w nawierzchni

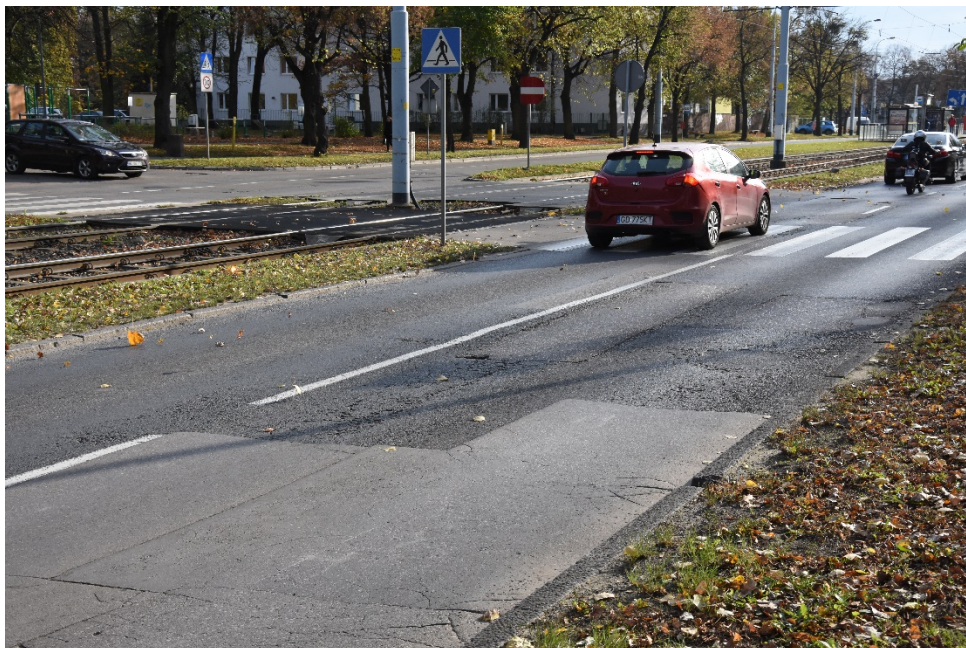
Fot. 25. Przykład występujących łat z betonu asfaltowego

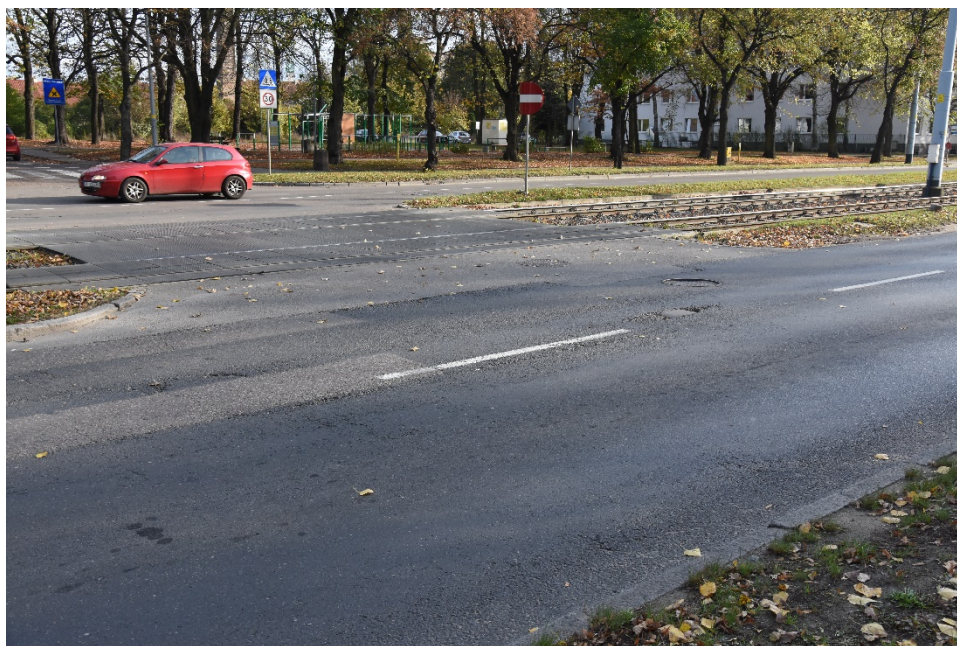
Fot. 26. Przykład uszkodzeń na lewym pasie ruchu na wysokości przejazdu przez torowisko

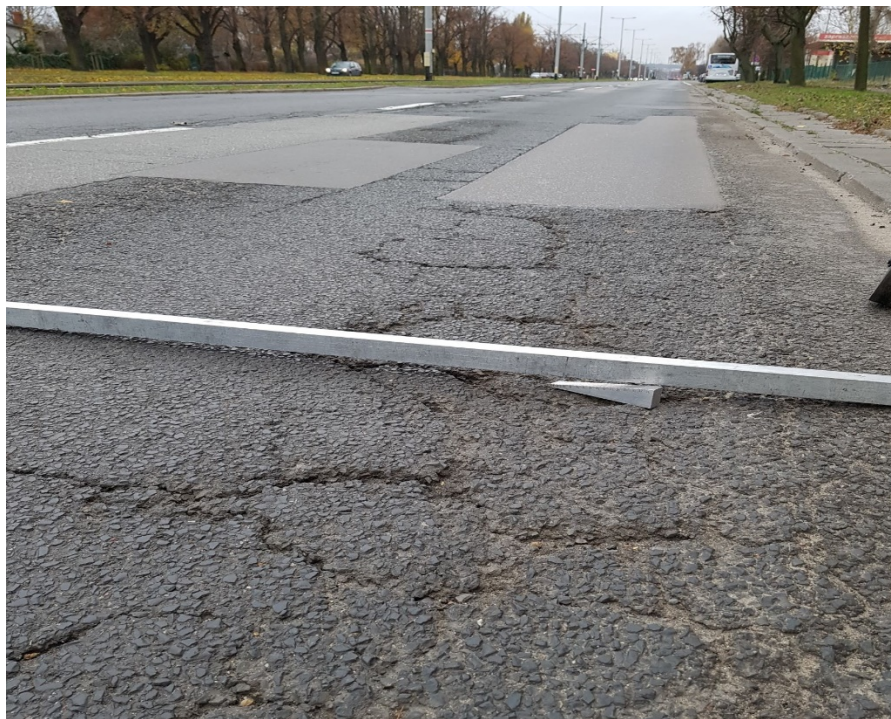
Fot. 27. Przykład stwierdzonych deformacji istniejących warstw bitumicznych na Al. Hallera, odc. od Al. Płazyńskiego, do ul. Mickiewicza, jezdni w kier. Wrzeszcza, pas prawy (km 0+569) – stwierdzona głębokość koleiny: 27 mm

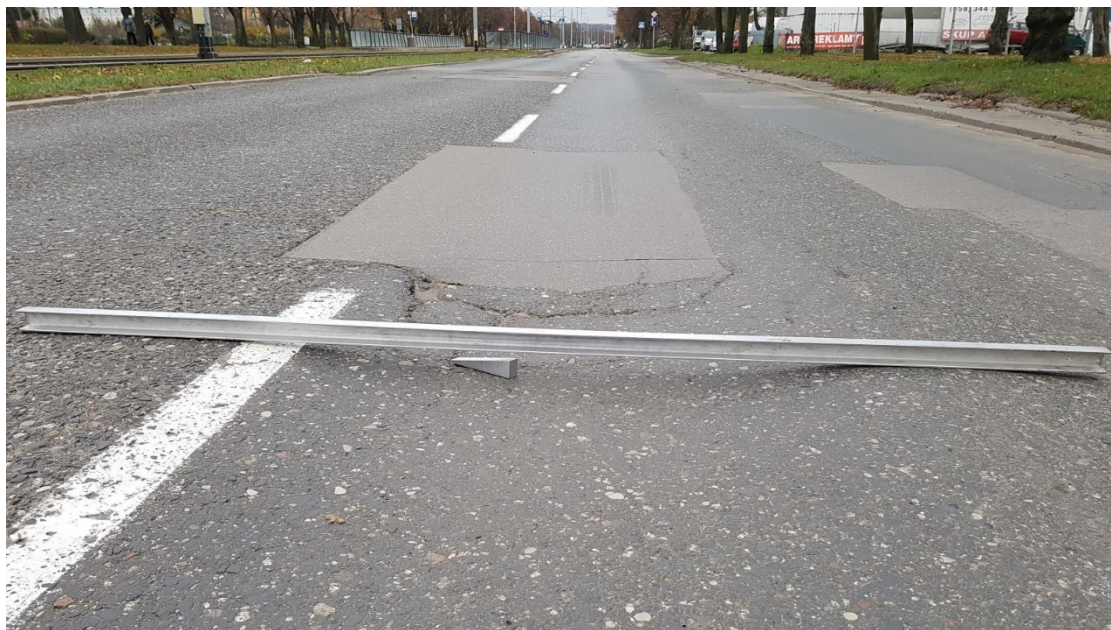
Fot. 28. Przykład stwierdzonych deformacji istniejących warstw bitumicznych na Al. Hallera, odc. od Al. Płazyńskiego, do ul. Mickiewicza, jezdni w kier. Wrzeszcza, pas prawy (km 0+810 wysokość stacji benzynowej) – stwierdzona głębokość koleiny: 34 mm

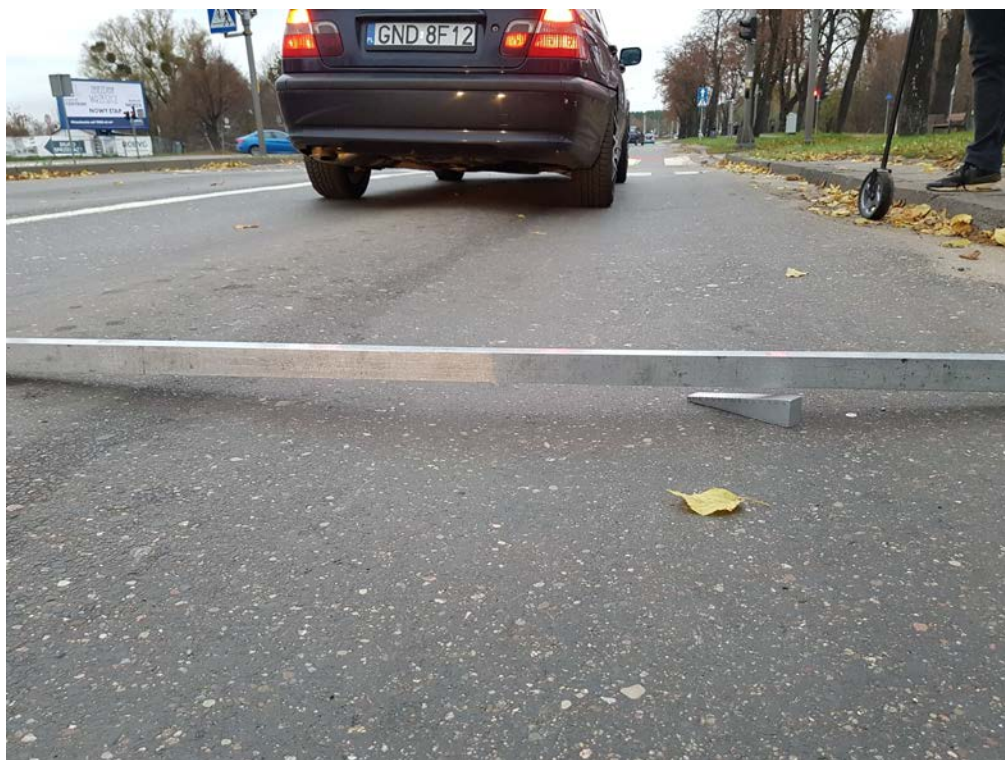
Fot. 29. Przykład stwierdzonych deformacji istniejących warstw bitumicznych na Al. Hallera, odc. od ul. Kościuszki do Al. Płacyńskiego, jezdni w kier. Brzeźna, pas prawy (km 1+237) – stwierdzona głębokość koleiny: 50 mm
