EKSPERTYZA TECHNICZNA

INWESTYCJA	CENTRUM SZTUKI WSPÓŁCZESNEJ ŁAŹNIA 1
TEMAT OPRACOWANIA	OCENA STANU KONSTRUKCJI NOŚNEJ STROPU WRAZ ZE SPRAWDZAJĄCYMI OBLICZENIAMI
OBIEKT/LOKALIZACJA	BUDYNEK CSW ŁAŹNIA 1 UL. JASKÓŁCZA 1 80-767 GDAŃSK – DOLNE MIASTO
INWESTOR	CENTRUM SZTUKI WSPÓŁCZESNEJ ŁAŹNIA UL. JASKÓŁCZA 1, 80-767 GDAŃSK
ZLECENIODAWCA

ANKO SP. Z.O.O. UL. WIŚLANA 39 DREWNICA, 82-103 STEGNA
FAZA	EKSPERTYZA TECHNICZNA
NR PROJEKTU	18022020

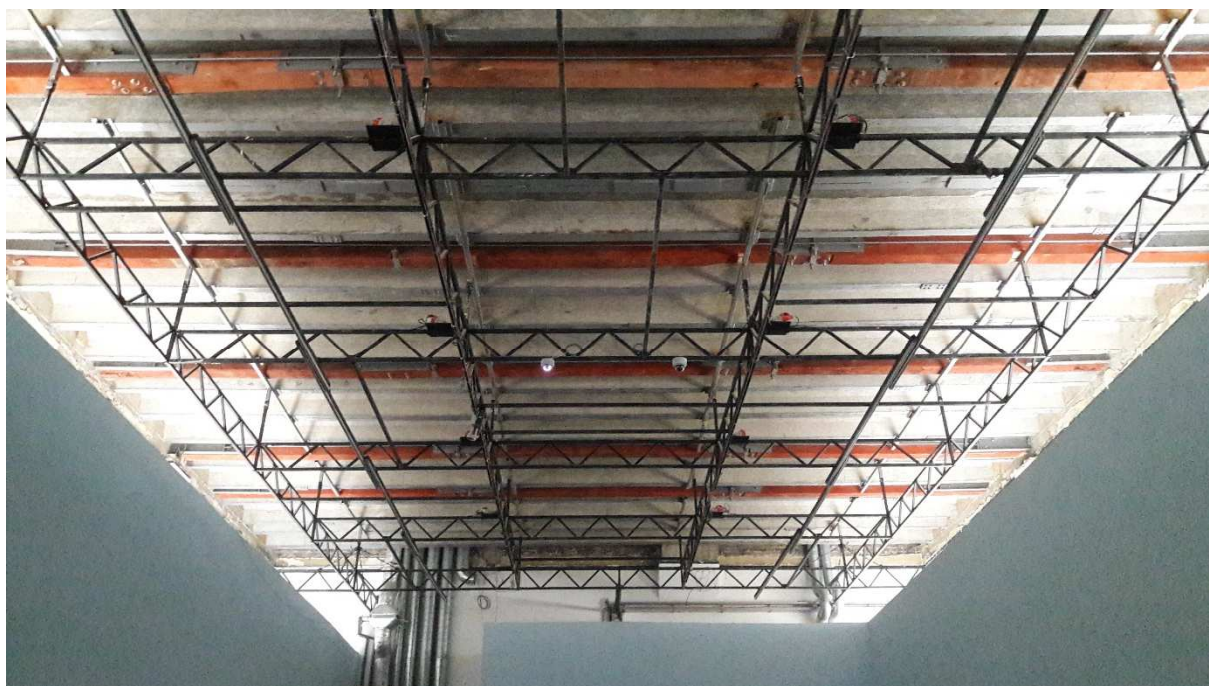
Podwieszona konstrukcja kratownicowa jest w stanie bardzo dobrym, podczas oględzin z poziomu podłogi nie stwierdzono wystąpienia znacznych odkształceń konstrukcji na skutek opadnięcia sufitu podwieszanego, ani naruszenia kotwienia konstrukcji do stropu. Podczas przeprowadzania wizji lokalnej ze względu na lokalizację konstrukcji (znaczna oddalenie od podłogi), nie była możliwa jednak dokładna inwentaryzacja stanu konstrukcji stalowej, dlatego też w przypadku wykrycia nieprawidłowości podczas prac przygotowawczych do montażu nowej konstrukcji sufitu wykonawczego należy zawiadomić Autora ekspertyzy w celu wykonania dokładnej oceny stanu.

Rys. 3.1. Widok ogólny stropu nad 2 piętrem oraz konstrukcji kratowej

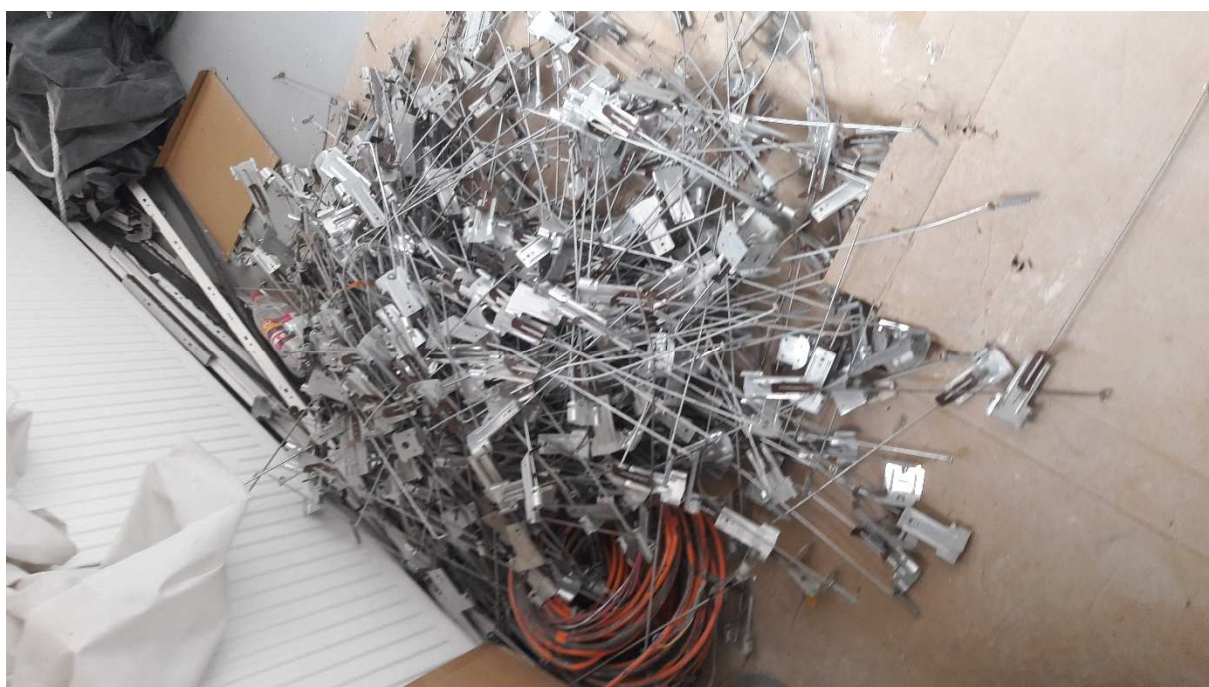
Sufit podwieszony funkcji ppoż. złożony z płyt GK mocowanych do rusztu stalowego, który podwieszony był do przebudowanego stropu zespolonego nad 2 piętrem uległ samoczynnemu oderwaniu od konstrukcji stropu pod wpływem działania ciężaru własnego oraz obciążenia izolacją termiczną.

Wizji lokalnej awarii dokonano po całkowitym zdemontowaniu konstrukcji sufitu podwieszanego. Na podstawie oględzin pozostałości konstrukcji, spodniej powierzchni stropu, a także przeanalizowaniu dokumentacji archiwalnej określono, że do awarii doszło wskutek nieprawidłowego zakotwienia konstrukcji sufitu podwieszanego do stropu zespolonego. Kotwienie wieszaków wykonano za pomocą kołków szybkiego montażu w koszulkach z tworzywa sztucznego, podczas gdy tego typu konstrukcja powinna być zakotwiona poprzez stalowe kołki rozprężne lub stalowe kotwy mechaniczne, ze względu na zjawisko powiększania się średnicy otworu na kołek w strefie rozciąganej (spodnia powierzchnia płyty stropowej jest poddawana rozciąganiu na skutek oddziaływań grawitacyjnych) jak i gwałtowną utratę nośności kołka w koszulce z tworzywa w warunkach pożarowych.

Rys. 3.2. Pozostałości wieszaków noniuszowych po demontażu sufitu podwieszanego

- 2) W celu zabezpieczenia konstrukcji stropu zgodnie z wymaganiami przepisów ppoż. należy odtworzyć sufit podwieszany pod stropem nad drugim piętrem. Sufit powinien spełniać zarówno wymagania ppoż. jak i wymagania dopuszczalnego obciążenia stropu określone w archiwalnej dokumentacji przebudowy dot. stropu.

- 3) Zakotwienie wieszaków sufitu podwieszanego w stropie zespolonym powinno być wykonane zgodnie z zaleceniami producenta systemu zabudowy. Niedopuszczalne jest stosowanie zakotwienia za pomocą kołków szybkiego montażu w koszulkach z tworzywa sztucznego.

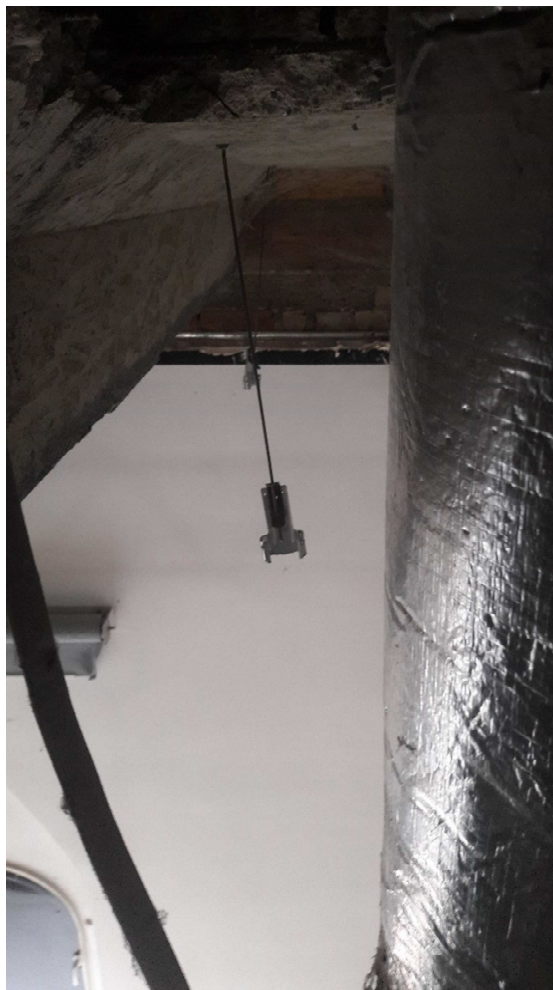
Rys. 3.3. Wieszak noniuszowy pozostawiony w stropie – widok montażu

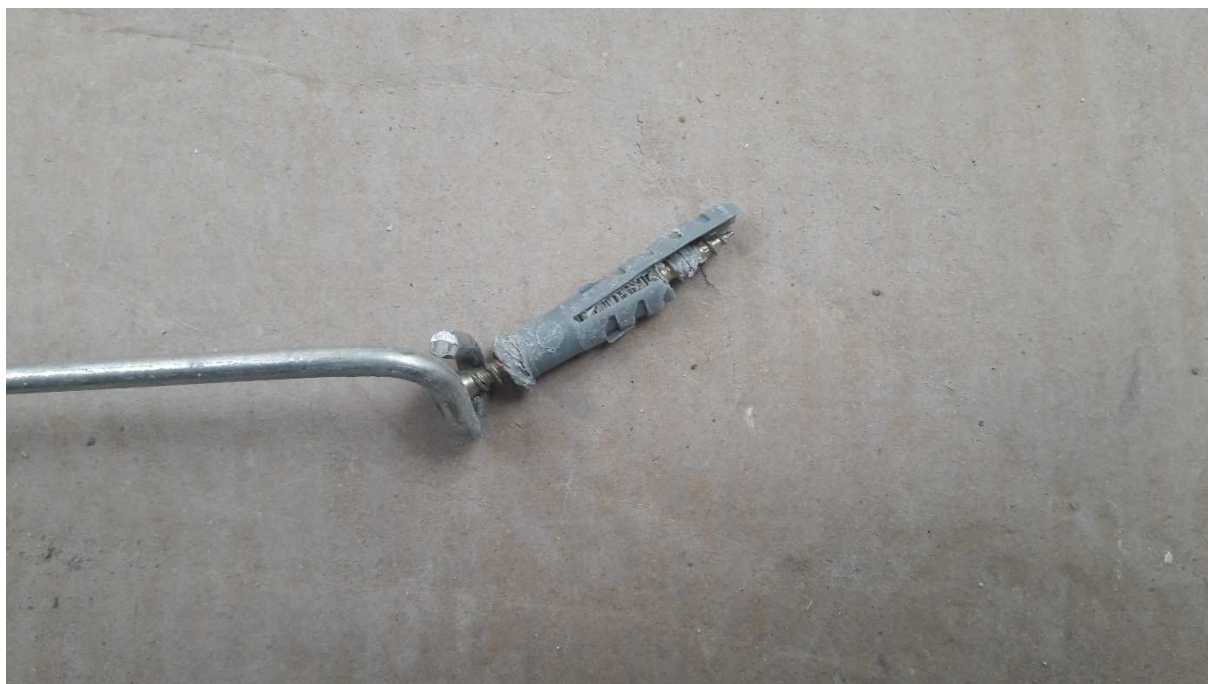
Strop zespolony nie wykazuje oznak nadmiernego zużycia. Spodnia powierzchnia stropu jest naruszona poprzez otwory po zdemontowanych kołkach szybkiego montażu – nie wpływają one jednak w znaczący sposób na obniżenie nośności stropu, należy mieć jednak na uwadze aby do montażu nowego sufitu podwieszanego nie używać starych otworów, ani nie wykonywać nowych otworów w ich bezpośrednim sąsiedztwie. Oględziny powierzchni wierzchniej i spodniej stropu nie wykazały przesłanek do zaklasyfikowania konstrukcji jako zagrożonej zarówno pod względem SGN jak i SGU.

Rys. 3.4. Zbliżenie na zniszczony kolek szybkiego montażu zastosowany do zakotwienia sufitu podwieszanego

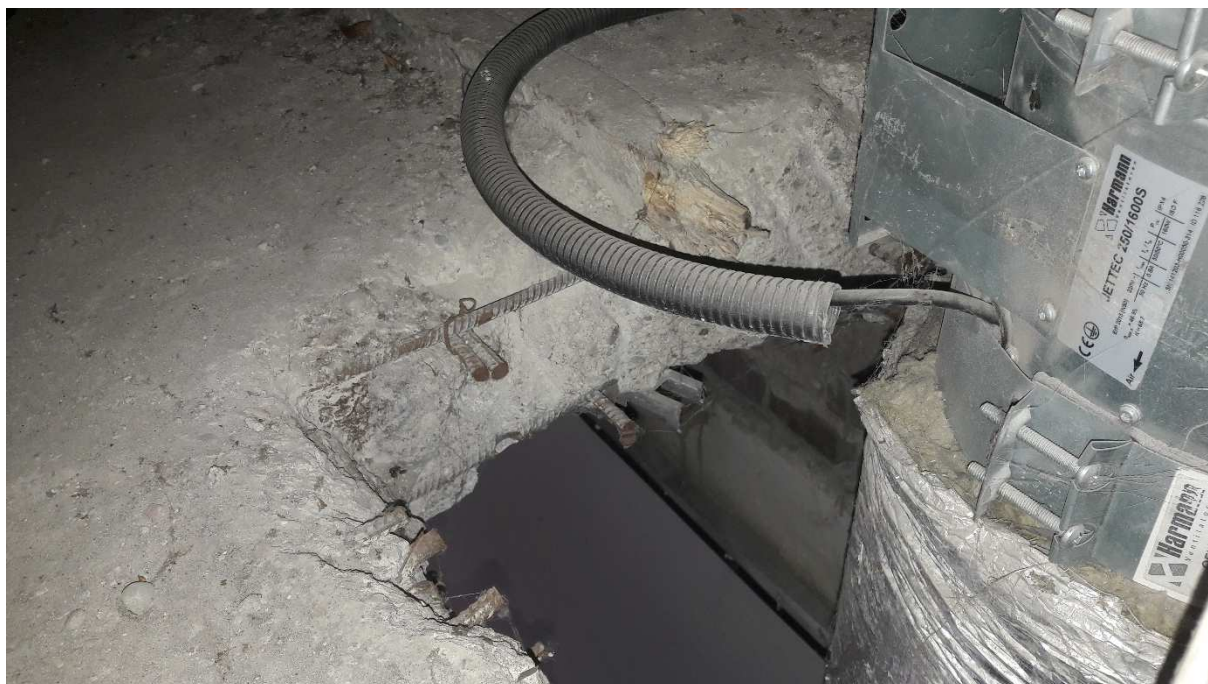
Archiwalna dokumentacja techniczna wskazuje, że na przestrzeni czasu od wybudowania analizowany obiekt przechodził kilka istotnych remontów oraz przebudów mających na celu wzmocnienie konstrukcji oraz przystosowanie do zmieniających się funkcji użytkowych budynku. Najważniejsze prace budowlane w analizowanej części obiektu wykonano na podstawie Projektu Budowlanego z 2004 r. (remont i wzmocnienie więźby dachowej, przebudowa stropu nad 2 piętrem oraz montaż kratownic podwieszanych i sufitu ppoż.) oraz na podstawie Projektu Budowlanego z 2016 r. w którym zaprojektowano dodatkowe ocieplenie stropu od strony poddasza za pomocą wełny mineralnej o grubości 20 cm oraz wykonanie otworów w stropie na przewody wentylacyjne. Wykonane prace potwierdziła wizja lokalna.

Rys. 3.5. Stan konstrukcji żelbetowej stropu w obrębie otworów wykonanych na potrzeby przeprowadzenia przewodów wentylacyjnych

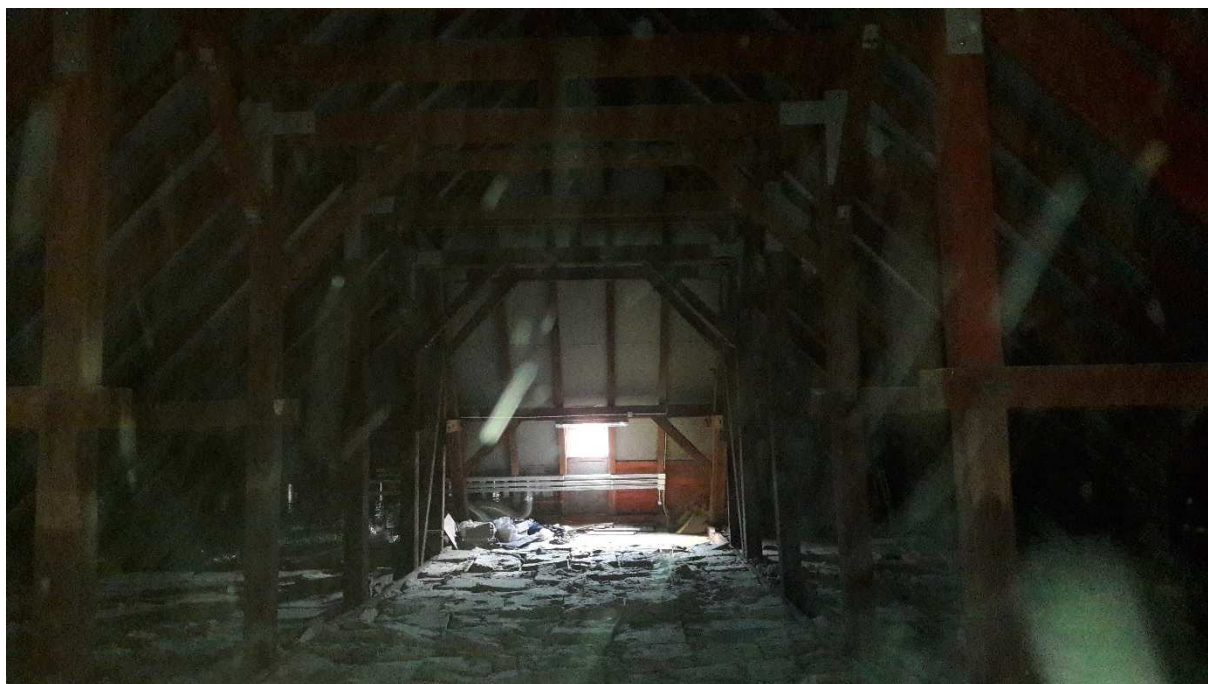
Konstrukcja więźby dachowej są w stanie zadowalającym. Nie stwierdzono zawilgoceń ani zacieków świadczących o nieszczelności poszycia. Elementy drewniane są w stanie dobrym, nie stwierdzono występowania korozji biologicznej, nadmiernych spękań, czy ubytków, również stalowe elementy wzmocnienia nie wykazują zużycia.

Rys. 3.6. Widok ogólny konstrukcji drewnianej więźby dachowej

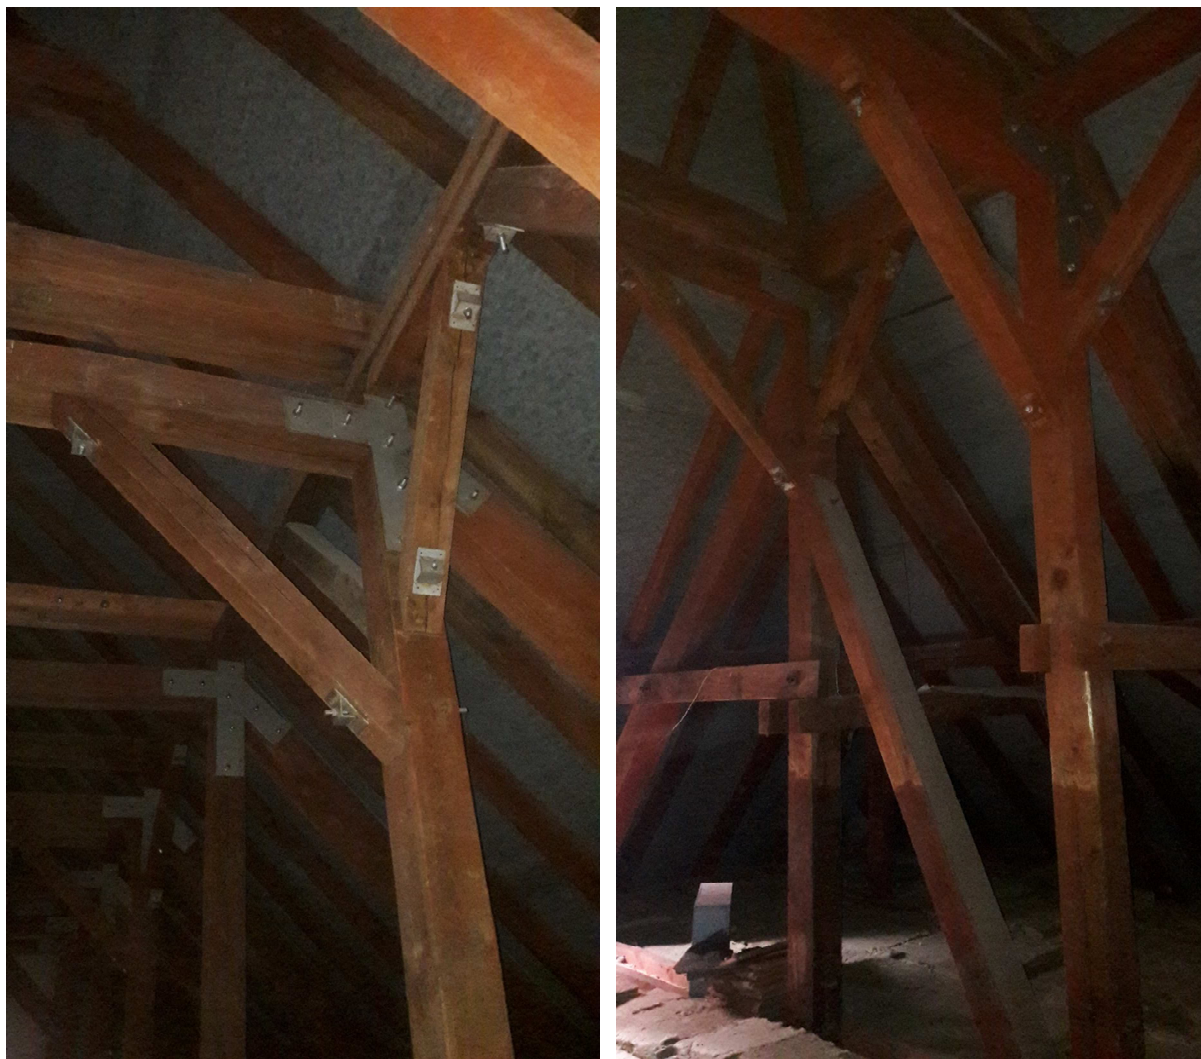
Rys. 3.7. Widok ogólny konstrukcji drewnianej więźby dachowej oraz wzmocnień stalowych połączeń

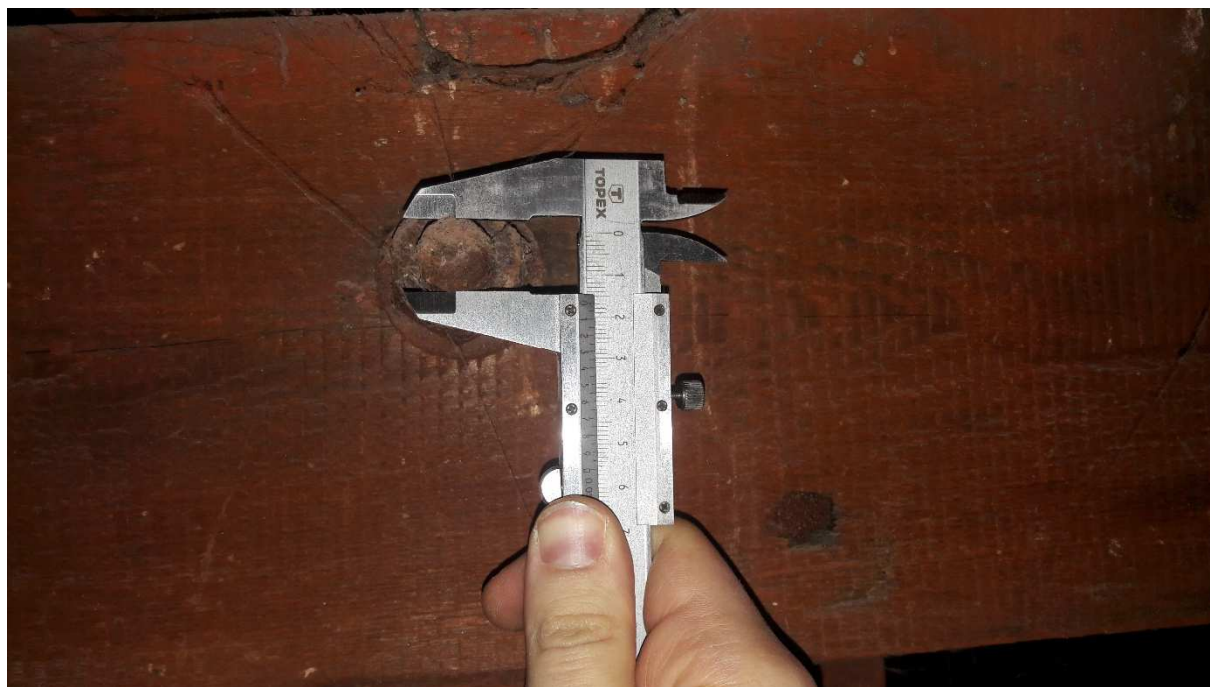
Zaobserwowano nadmierną korozję części łączników stalowych oraz wykryto luzy w mocowaniach śrubowych elementów konstrukcyjnych.

Klasyfikacja stanu technicznego elementów: stan zadowalający

Rys. 3.8. Skorodowane i poluzowane złącze śrubowe

- 4) Konieczna jest dokładna inwentaryzacja złączy śrubowych konstrukcji więźby dachowej oraz oczyszczenie, zabezpieczenie antykorozyjne, stabilizacja lub wymiana zużytych łączników stalowych.
