**OPINIA TECHNICZNA**  
**dotycząca zachowania się konstrukcji stropu sali gimnastycznej**  
**z podaniem sposobu napraw**  
**w Zespole Szkół Ogólnokształcących Nr 4 (II LO)**

**Gdańsk, ul. Pestalozziego 7/9**

*Gdańsk – Oliwa, marzec 2008 r*

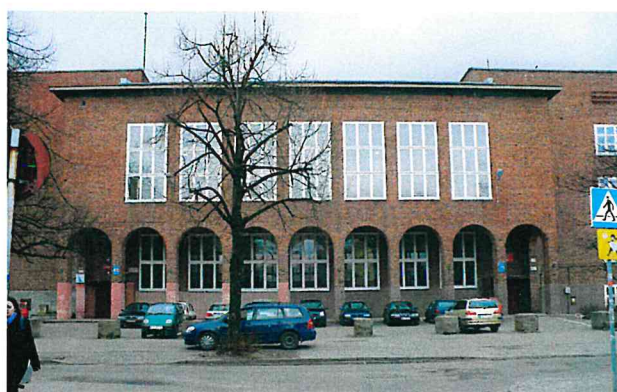
*Foto 1. Fragment frontonu budynku szkolnego, w którym mieszczą się dwie sale gimnastyczne, na parterze i na I p.*

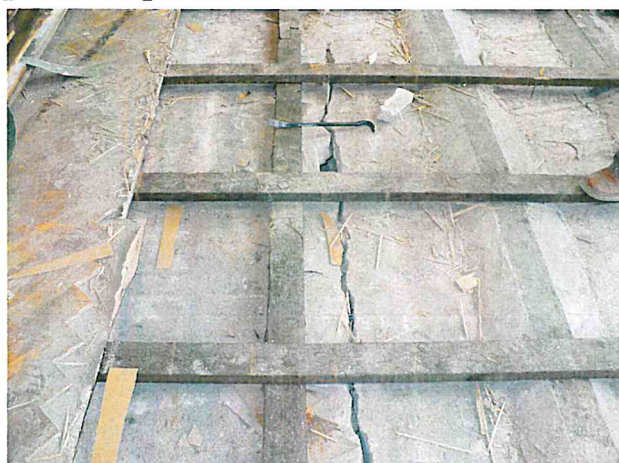
Obecnie, dla potrzeb opracowania niniejszej Opinii dokonano odkrywki stropu, od góry, poprzez zdjęcie posadzki i jej warstw podtrzymujących. Stwierdzono, że rysa, pęknięcie stropu, przebiega jak to opisano w Opinii z przed 20 laty, jej rozwarcie na całą wysokość przekroju wynosi do 2 cm, pionowe przemieszczenie do 1 cm.

Lokalnie zanotowano rozwarcie większe, spowodowane odspojeniem się płyty.

Rysa przebiega wzdłuż ściany, równoległe do żebra stropowego, zaś na szerokości podciągów, co 3,50 m, zanika.

Foto 2. Widoczna rysa w stropie po zdjęciu warstw posadzki drewnianej. Na stropie, ułożone krzyżowo drewniane legary podłogi sprężystej

Przez tak powstałą przerwę w stropie dokonuje się infiltracja powietrza pomiędzy kondygnacją parteru i piętra.

Rysa funkcjonuje jako dylatacja w płycie stropu. Zaznaczyć należy, że w rysie nie stwierdzono obecności przerwanych prętów zbrojeniowych, zatem ich tam nie ułożono, co pozwala na wniosek, że dylatacja w tym miejscu płyty stropowej była intencją realizatorów stropu.

Konstrukcyjnie płyta stropu, wysokości w przekroju  $h = 8,0$  cm, funkcjonuje jako wspornik o wysięgu 60 cm do lica żebra stropowego będącego podporą. Schemat statyczny płyty stropowej to płyta ciągła, wieloprzęsłowa, ze wspornikiem.

Szczegółowe oględziny przerwanej płyty stropowej nie wykazały aby dokonano tam wzmocnień w postaci wtórnego podparcia, czy też innego zabezpieczenia.

Sposobem prostszym, a równie skutecznym, jest przyjęcie zasady, że konstrukcja żelbetowego wspornika stropu nie zostanie obciążona, zatem w tym obszarze pracować będzie jedynie pod obciążeniem ciężarem własnym. Należy to osiągnąć poprzez odpowiednie rozłożenie legarów drewnianych podłogi sprężystej na stropie.

Legar obciążający obecnie wspornik należy usunąć, zaś dodać dwa nowe legary. Jeden usytuowany na żebrze nośnym stropu, drugi zaś usytuowany poza rysą, na płycie stropu biegnącej nad ścianą.

Występującą w stropie szczelinę, na całą jego wysokość, projektuje się wypełnić pianą montażową dla zapobieżenia swobodnego przepływu powietrza pomiędzy dwoma salami gimnastycznymi.

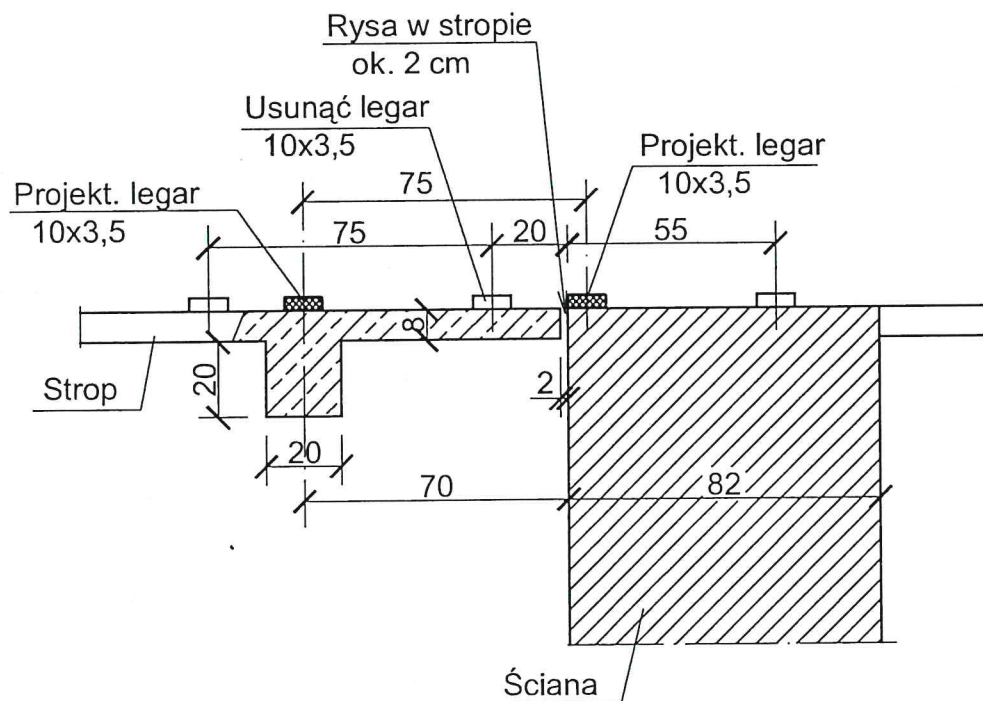
## Legary podłogowe w sąsiedztwie zarysowanego stropu. 1:20

- legary 10x3,5 cm - istniejące
- legary 10x3,5 cm - projektowane

Oba dodane legary podłogowe stanowić będą dolną warstwę rusztu podpodłogowego.
