## PROJEKT BUDOWLANY

**Remont i przebudowa ogrodzenia w przedszkolu nr 24 w Gdańsku,  
ul. Trakt św. Wojciecha 320**

## INWENTARYZACJA OGRODZENIA WRAZ Z OCENĄ TECHNICZNĄ

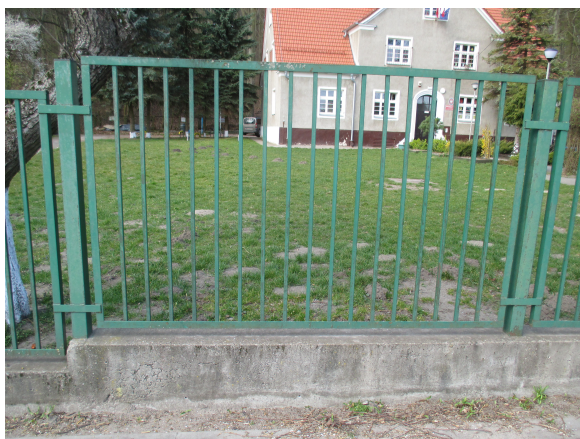
Przęsło P1		Fot. 1	Opis/uwagi
wymiar			
szerokość	m	~2,48 ~2,30	w osi słupków rama
wysokość	m	~1,41	rama
konstrukcja			stalowa, spawana, malowana, na oczepek żelbetowym stan: lokalne ślady korozji powierzchniowej, złuszczenia powłoki malarskiej
słupki			wysokość: ~1,450m, słupek: 80x80x2mm, górna część zaślepią zaślepką z tworzywa sztucznego
rama przęsła			wymiary: ~1,41x2,30m, kątownik 40x40x5mm
szczeliny			szczeliny pionowe RK 20x20mm, osiowy rozstaw szczelin ~12,5cm
podwalina			szer. 20-24cm, wys. zmienna stan: bez spękań, zarysowań, lokalnie występujące osady biologiczne, do oczyszczenia i powleczenia preparatami zabezpieczającymi i hydrofobowymi, lokalne ubytki narożników do uzupełnienia
inne			brak

Fot.1. Przesło P1 – widok od strony ulicy

Odcinek O1 (A – E'') ogrodzenia zlokalizowany od frontu budynku wzdłuż drogi dojazdowej, równoległy do kanału Raduni, jest w stanie dobrym. Został on wymieniony kilka lat temu podczas remontu koryta kanału Raduni. Odcinek ten wymaga prac remontowych w postaci wykonania nowych powłok malarskich i zabezpieczenia cokołu preparatem hydrofobowym. W ciągu tego odcinka znajduje się brama B1 i furtka główna F1.

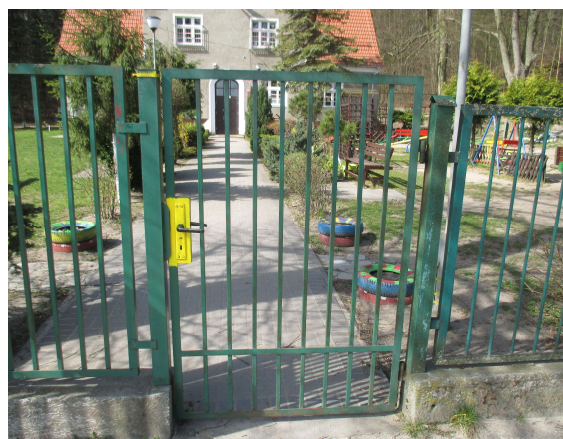
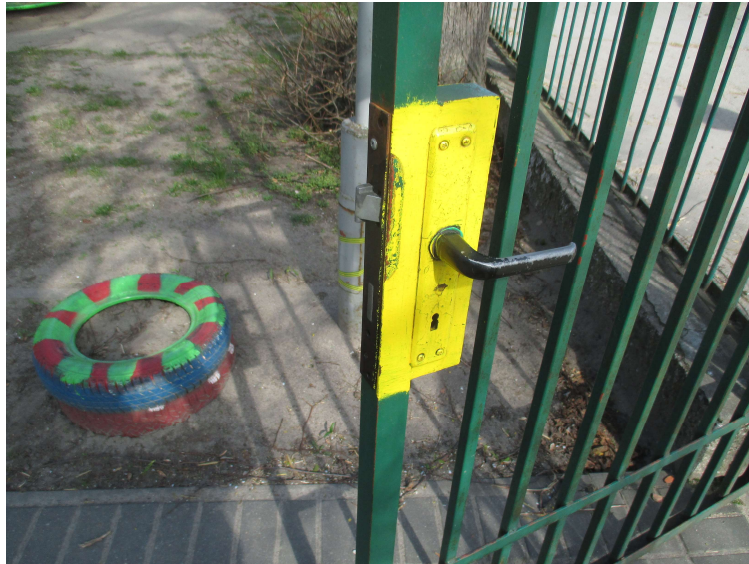
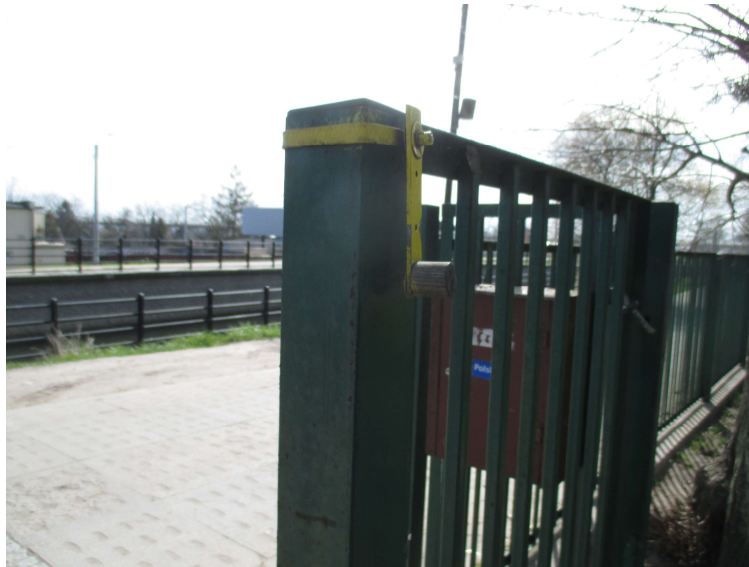
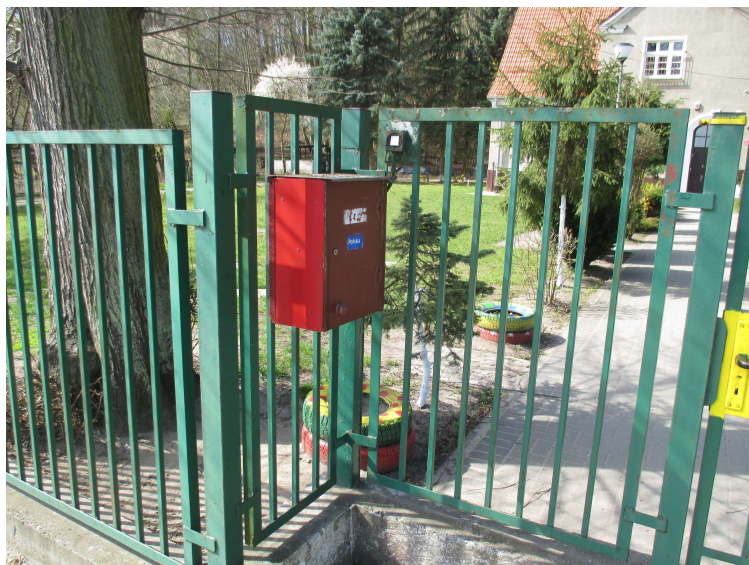
Furtka F1		Fot.2-5 (E'-E'')	Opis/uwagi
wymiary			
szerokość	m	~1,23 ~1,16	w świetle słupków skrzydło furtki
wysokość	m	~1,68	wysokość skrzydła furtki
konstrukcja			jak przesło P1, furtka jednoskrzydłowa stan: dobry – do prac remontowych powłok malarskich
słupki			słupek po lewej (patrzac na fot.2.): jak przesła P1 słupek po prawej (patrzac na fot.2.): jak przesła P2 (odc. E''-K)
rama skrzydła			wymiary 1,16x1,68m, jak przesło P1 (dosztywnienie 40cm od spodu – płaskownik poziomy 30x5mm)
szczebliny			jak przesło P1
inne			furtka otwierana do wewnątrz, klamka z wkładką, lewy słupek z przylgą i zapięciem, na odcinku D-E – skrzynka na listy, przy słupku E - dzwonek

Fot.2. Furtka F1 – widok od strony ulicy

Fot.3. Furtka F1- klamka z wkładką

Fot.4. Furtka F1 – widok na lewy słup z przylgą i zapięciem

Fot.5. Lokalizacja skrzynki na listy

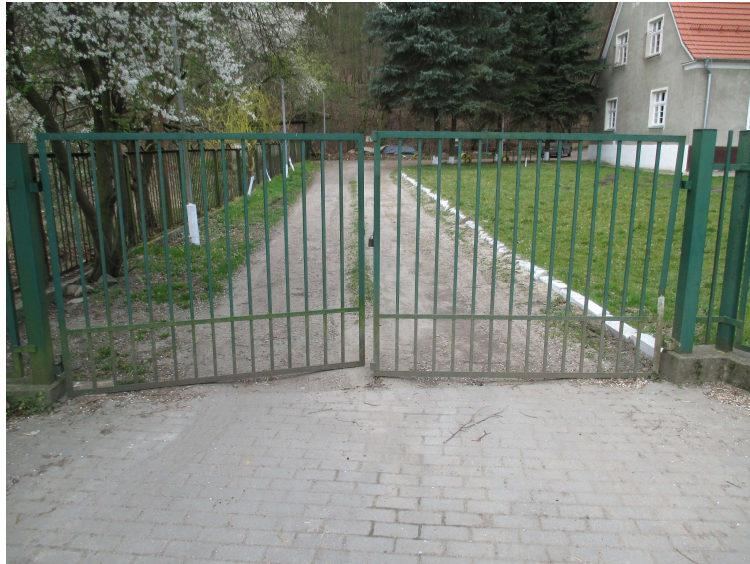
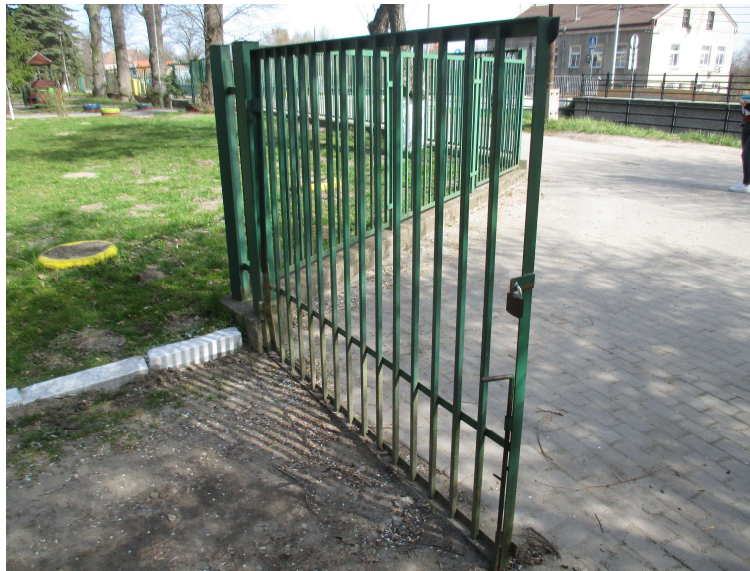
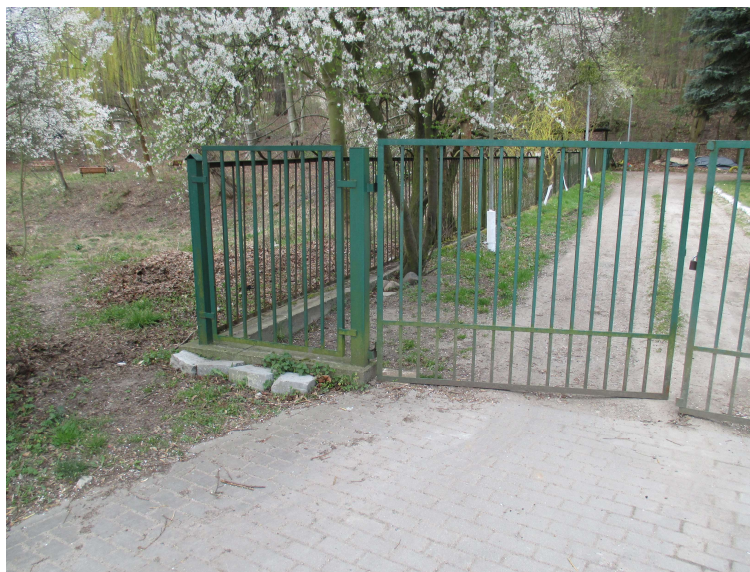
Brama B1		Fot.6-8 (A'-A'')	Opis/uwagi
wymiary			
szerokość	m	~4,00m	w świetle słupków
wysokość	m	~1,60m	wysokość skrzydła bramy
konstrukcja			jak przesło P1, brama dwuskrzydłowa (posztywnienie na wysokości 40cm od spodu – płaskownik poziomy 30x5mm stan: lokalne ślady korozji powierzchniowej, złuszczenia powłoki malarskiej
słupki			RK 100x100x3mm
rama skrzydła			jak przesło P1 (dosztywnienie 40cm od spodu – płaskownik poziomy 30x5mm)
szczebliny			jak przesło P1
inne			brama dwuskrzydłowa, otwierana do wewnątrz, prawe skrzydło wyposażone w blokadę pionową w postaci pręta $\phi 14$ mm oraz uchwyty do kłódki

Fot.6. Brama B1 – widok od strony ulicy

Fot.7. Brama B1 – skrzydło prawe

Fot.8. Brama B1 – skrzydło lewe

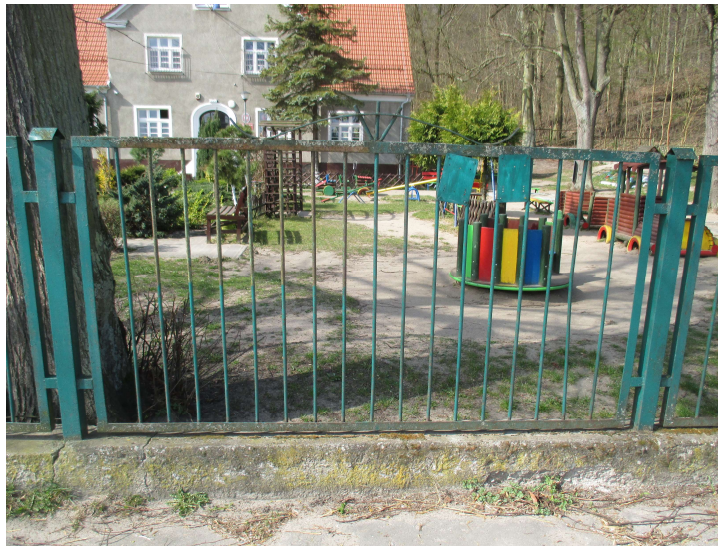
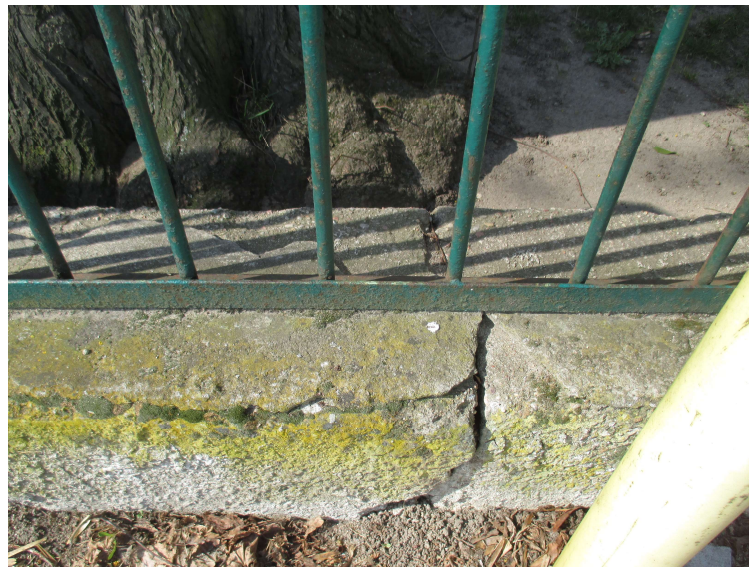
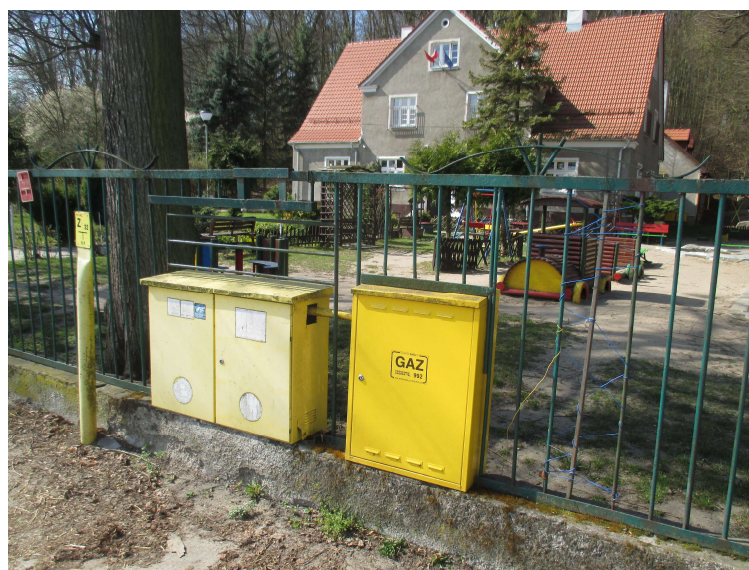
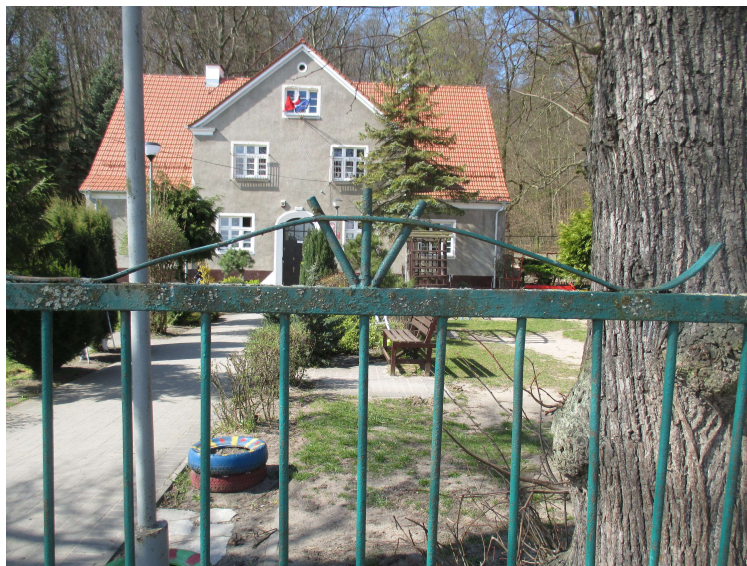
Przęsło P2		Fot.9-12	Opis/uwagi
wymiary			
szerokość	m	~2,70 ~2,50	w osi słupków rama
wysokość	m	~1,31	rama
konstrukcja			stalowa, spawana lokalnie konstrukcja przęsła inna z uwagi na skrzynki gazowe stan: znaczna korozja powierzchniowa elementów stalowych, deformacja i ubytki szczelin, lokalnie deformacja elementów ozdobnych, złuszczenie powłok malarskich, zachowana stabilność konstrukcji, na odcinku I – K przęsła w bardzo złym stanie technicznym
słupki			wysokość: ~1,35m (z daszkiem), spawane z dwóch kątowników 80x80x8mm, zaślepienie z blaszek stalowych 2mm
rama przęsła			kątownik 45x45x5mm rama wyposażona w górnej części w element ozdobny z płaskownika 30x6mm i prętów $\phi 16$ mm
szczepiny			pionowe, z prętów $\phi 16$ mm, rozstaw osiowy – 13,5cm, lokalnie pręty gładkie zastąpione żebrowymi
podwalina			szer. ~31cm, wys. zmienna stan: pionowe pęknięcia na całą szerokość podwaliny, korozja i ubytki powierzchniowe betonu, występowanie osadów biologicznych

Fot.9. Przęsło P2 – widok od strony ulicy

Fot. 10. Przęsło P2 – uszkodzenia podwaliny

Fot.11. Przęsło P2 – lokalizacja skrzynek gazowych i tablic znamionowych instalacji

Fot.12. Przęsto P2 – element ozdobny przęsta

Odcinek O2 (E'' – K) jest kontynuacją ogrodzenia frontowego. Ogrodzenie na tym odcinku jest w stanie złym (E'' – G), lokalnie bardzo złym (I – K). O ile można rozważyć remont odcinka E'' – G, o tyle odcinek I – K nie nadaje się do remontu lecz wymaga wymiany. W ciągu tego odcinka znajduje się brama boczna (nieużywana) służąca niegdyś do obsługi bezodpływowego zbiornika kanalizacji sanitarnej, w chwili obecnej nieużytkowanego. Skrzydła bramy zostały wymienione podczas prac remontowych odcinka O1. Z uwagi na stan techniczny ogrodzenia na tym odcinku oraz zachowanie ciągłości rodzaju konstrukcji zaleca się wymianę na przedmiotowych odcinkach całego ogrodzenia o konstrukcji dostosowanej wymiarami i formą do odcinka O1. Wymiana nie dotyczy bramy.

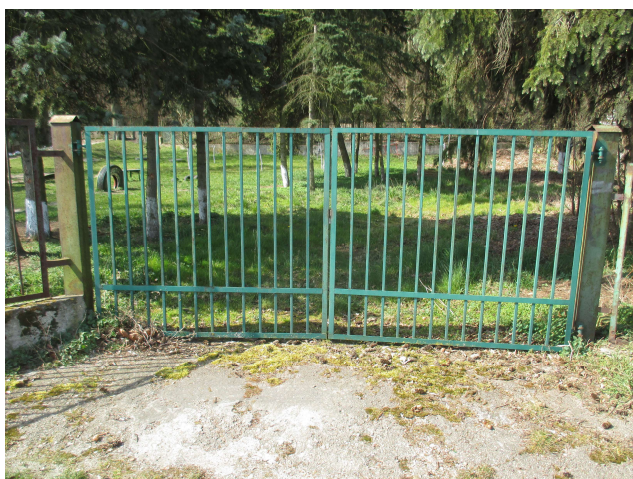
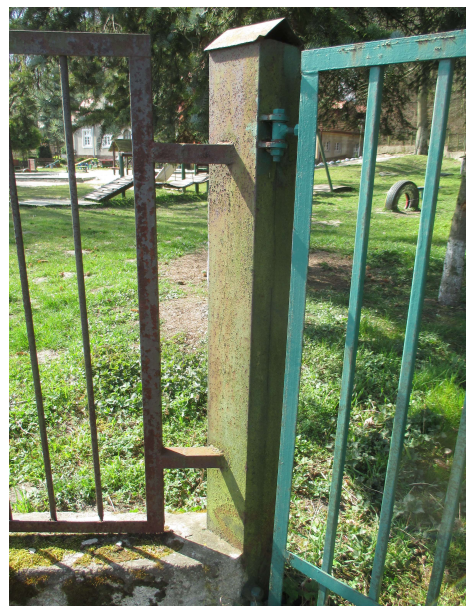
Brama B2		Fot.13,14	Opis/uwagi
wymiary			
szerokość	m	~3,76m	w świetle słupków
		~1,805m	skrzydło bramy
wysokość	m	~1,60m	wysokość skrzydła bramy
konstrukcja			stalowa, spawana, jak brama B1
słupki			stalowe, spawane 2xC160, przekrój skrzynkowy, zabezpieczony blazką 2mm
rama skrzydła			jak brama B1
szczególny			jak brama B1
inne			wyposażenie bramy, jak brama B1

Fot.13. Brama B2 – widok od strony ulicy

Fot.14. Słupek bramy B2

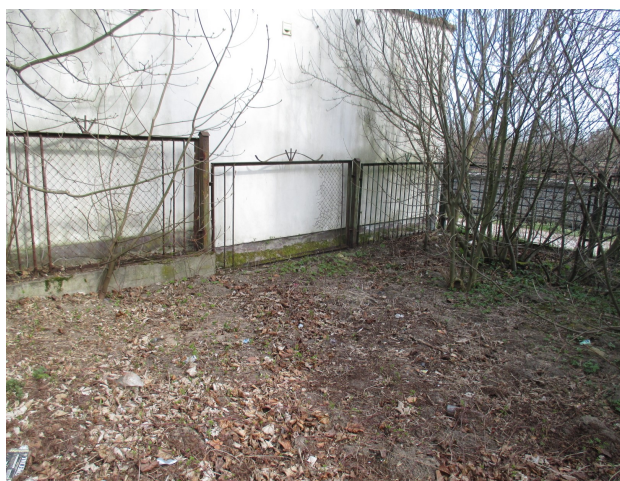
Przęsło P3		Fot.15-17	Opis/uwagi
wymiary			
szerokość	m	~2,70 ~2,50	w osi słupków rama
wysokość	m	~1,31	rama
konstrukcja			stalowa, spawana lokalnie na odcinku ogrodzenia niesąsiadującego z budynkiem dodatkowo zamontowano wysięgniki z 3 rzędami drutu kolczastego stan: znaczna korozja powierzchniowa elementów stalowych, deformacja i ubytki szczepelin, złuszczenie powłok malarskich, zachowana stabilność konstrukcji,
słupki			wysokość: ~1,35m (z daszkiem), spawane z dwóch kątowników 80x80x8mm, zaślepienie z blaszek stalowych 2mm
rama przęsła			kątownik 45x45x5mm lokalnie zdeformowana przez drzewostan
szczepeliny			pionowe, z prętów $\phi 16$ mm, rozstaw osiowy – 13,5cm, lokalnie pręty gładkie zastąpione żebrowymi
podwalina			szer. ~31cm, wys. zmienna stan: pionowe pęknięcia na całą szerokość podwaliny, korozja i ubytki powierzchniowe betonu, występowanie osadów biologicznych, lokalnie zdeformowana i uszkodzona przez drzewostan

Fot.15. Odcinek ogrodzenia przylegający do budynku sąsiadującego (odc. K – K')

inne			zaleca się likwidację uszkodzonego ogrodzenia na długości budynku (odc. K-K')

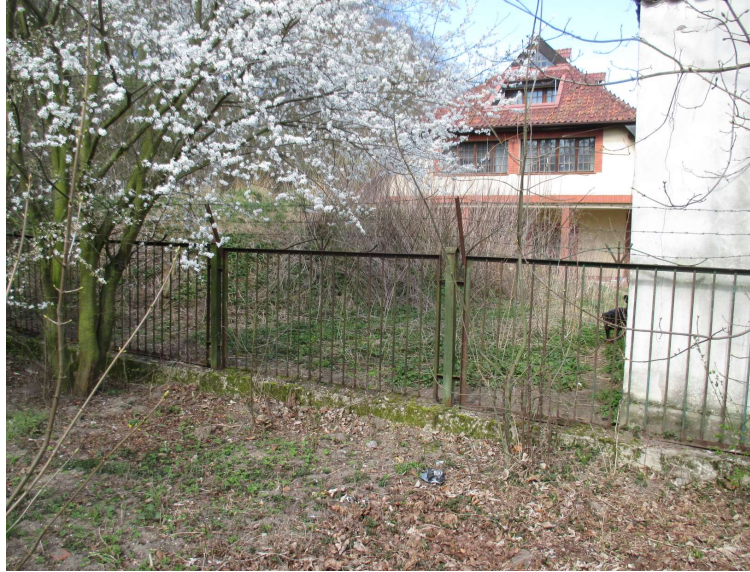
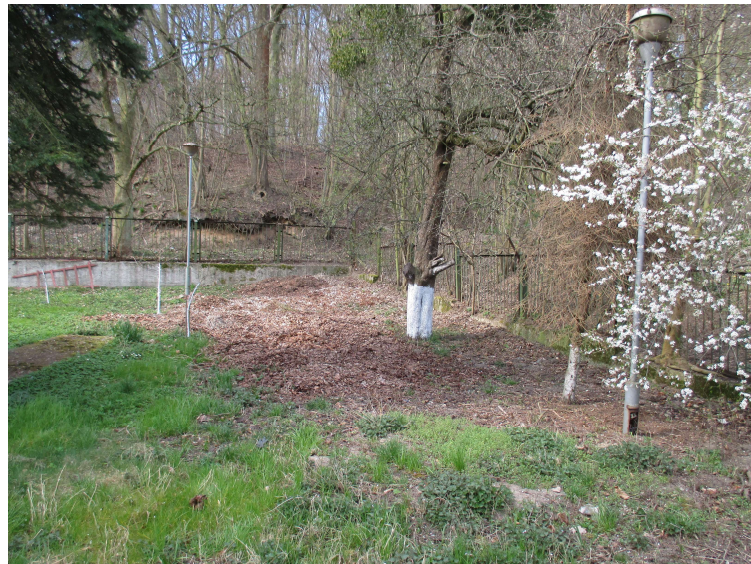
Fot.16. Odcinek ogrodzenia z zamontowanymi wysięgnikami (odc. K' – L)

Fot.17. Narożnik ogrodzenia (odcinek O3/odcinek O4), pkt.L

Odcinek O3 (K – L) od strony północnej sąsiaduje z posesją prywatną. Część tego ogrodzenia przylega bezpośrednio do budynku gospodarczego na sąsiedniej posesji i w chwili obecnej nie spełnia żadnej funkcji. Pozostała część ogrodzenia została podwyższona poprzez zastosowanie wysięgników z drutami kolczastymi z uwagi na niebezpieczeństwo (na przyległej posesji znajdują się psy biegające luzem). Zachodnia część odcinka O3 wykonana została na wysokiej podwalinie żelbetowej.

Mając na uwadze stan techniczny odcinków O3 i O4, których prace remontowe (wymiana) wiązałyby się z dużymi kosztami proponuje się następujące rozwiązanie: poprowadzenie nowego ogrodzenia o konstrukcji panelowej z podwaliną prefabrykowaną żelbetową, od budynku sąsiadującego z odcinkiem ogrodzenia K-K', równoległe do odcinka O3, a następnie załamanie go w kierunku przedszkola i poprowadzenie równoległe do odcinka O4. Nowe ogrodzenie zlokalizowane byłoby w odległości około 2m od trasy istniejącego ogrodzenia. Powyższe rozwiązanie pozwoli zabezpieczyć teren od strony lasu bez konieczności remontu istniejącego ogrodzenia. W ramach prac związanych z przebudową ogrodzenia zaleca się pozostawić ogrodzenie na odcinku O3, a na odcinku O4 rozebrać część stalową ogrodzenia, pozostawiając istniejący cokoł jako element oporowy. Powstałe ogrodzenie wewnętrzne zostałoby wyposażone

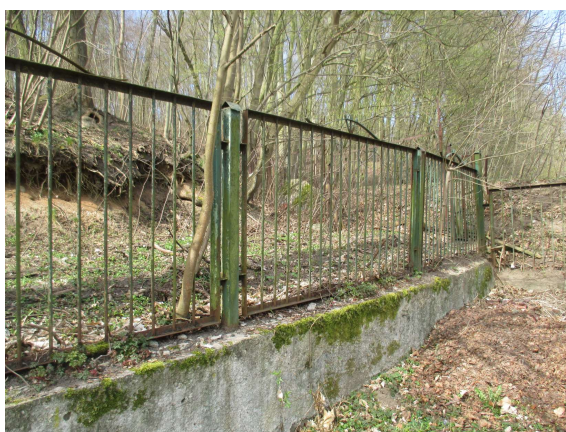
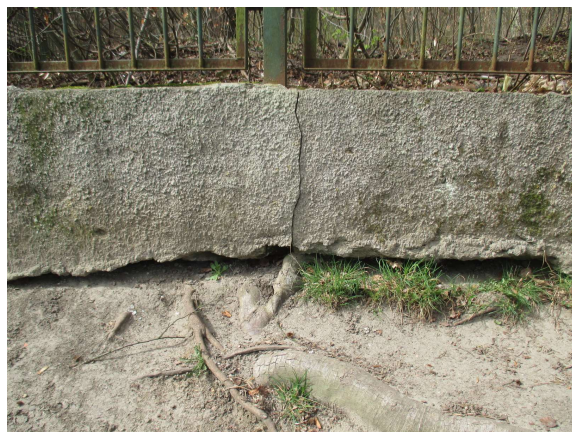
Przęsło P4		Fot. 18-19	Opis/uwagi
wymiary			
szerokość	m	~2,70 ~2,50	w osi słupków rama
wysokość	m	~1,31	rama
konstrukcja			stalowa, spawana stan: znaczna korozja powierzchniowa elementów stalowych, deformacja i ubytki szczelin, deformacja przęseł z uwagi na przemieszczenie podwalin i przerosty drzew, złuszczenie powłok malarskich, niezachowana stabilność konstrukcji
słupki			wysokość: ~1,35m (z daszkiem), spawane z dwóch kątowników 80x80x8mm, zaślepienie z blaszek stalowych 2mm
rama przęsła			kątownik 45x45x5mm
szczepiny			pionowe, z prętów $\phi 16$ mm, rozstaw osiowy – 13,5cm, lokalnie pręty gładkie zastąpione żebrowymi
podwalina			szer. ~31cm, wys. zmienna, wysoka podwalina pełni funkcję oporową, stan: liczne zarysowania i pęknięcia, ubytki betonu, korozja powierzchniowa, deformacja podwaliny z uwagi na napór gruntu i rozrost systemu korzeniowego, występowanie osadów biologicznych
inne			lokalnie wypłukany grunt spod podwaliny

Fot.18. Fragment ogrodzenia graniczący z lasem (odc. L-M)

Fot.19. Korzenie drzew przerastające podwalinę

Odcinek O4 (L – O) sąsiadujący z terenem leśnym znajduje się w bardzo złym stanie technicznym. Na tym odcinku ogrodzenie zamontowane jest na wysokiej podwalinie żelbetowej, która pełni funkcję elementu oporowego dla terenu znajdującego się za ogrodzeniem. Parcie gruntu oraz rozrastający się system korzeniowy drzew zlokalizowanych bezpośrednio przy ogrodzeniu spowodowały uszkodzenie podwaliny (pęknięcia, przemieszczenia), których naprawa będzie wiązała się z dużymi kosztami. Wymagałoby to konieczności wymiany nowej podwaliny, co wydaje się ekonomicznie nieuzasadnione.

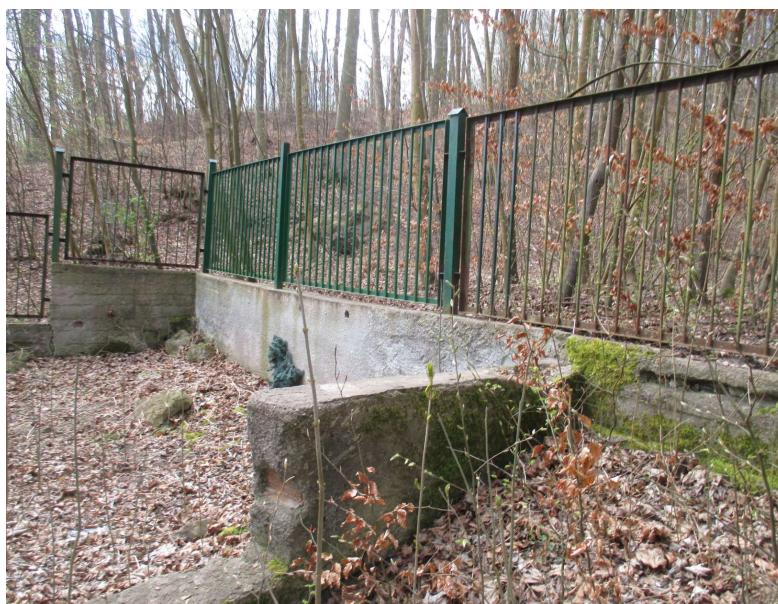
Przęsło P5		Fot. 20,21	Opis/uwagi
wymiary			
szerokość	m	~2,70 ~2,50	w osi słupków rama
wysokość	m	~1,31	rama
konstrukcja			stalowa, spawana stan: znaczna korozja powierzchniowa elementów stalowych, deformacja i ubytki szczelin, złuszczenie powłok malarskich, zachowana stabilność konstrukcji,
słupki			wysokość: ~1,35m (z daszkiem), spawane z dwóch kątowników 80x80x8mm, zaślepienie z blaszek stalowych 2mm
rama przęsła			kątownik 45x45x5mm
szczepiny			pionowe, z prętów $\phi 16$ mm, rozstaw osiowy – 13,5cm
podwalina			szer. ~31cm, wys. zmienna, wysoka podwalina pełni funkcję oporową, stan: liczne zarysowania i pęknięcia, ubytki betonu, korozja powierzchniowa, występowanie osadów biologicznych
inne			dwa nowe przęsła (przed punktem R)

Fot.20. Fragment ogrodzenia położony za budynkami (odc. P – R)

Odcinek O5 (O – S) zlokalizowany jest w zachodniej części działki w bezpośrednim sąsiedztwie budynku kotłowni sąsiadującego z terenem leśny. Stan techniczny ogrodzenia jest zły lecz z uwagi na konieczność zachowania przebiegu ogrodzenia na tym odcinku niezbędny jest jego remont. Zakres prac polegałby na pracach zabezpieczających cokołu oraz na wymianie lub remoncie przęseł stalowych. W ciągu tego ogrodzenia jest furtka, która jest nieużytkowana, w związku z czym proponuje się jej nieodtworzenie.

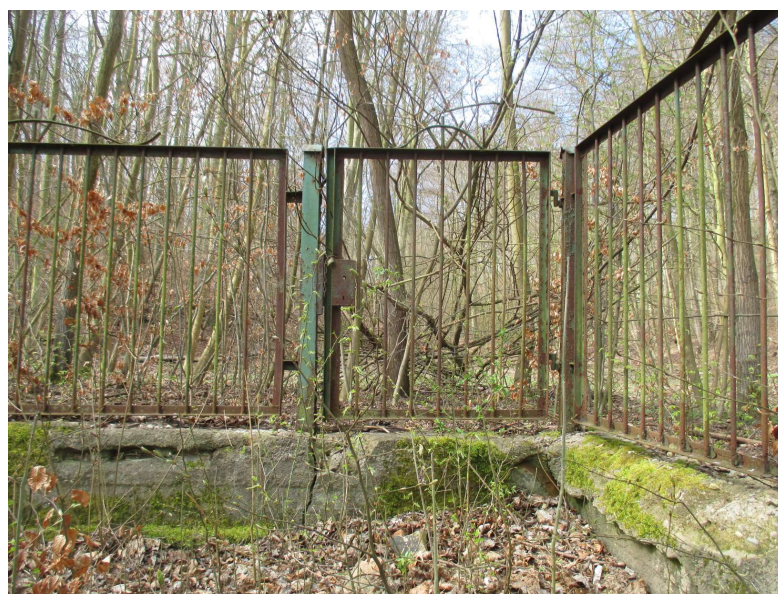
Furtka F5		Fot.21 (P-P')	Opis/uwagi
wymiary			
szerokość	m	1,2m	w świetle słupków
wysokość	m	~1,3m	skrzydło furtki
konstrukcja			jak przęsło P5
słupki			jak przęsło P5
rama skrzydła			jak przęsło P5
szczepiny			jak przęsło P5
inne			furtka nieużytkowana

Fot. 21. Furtka F5

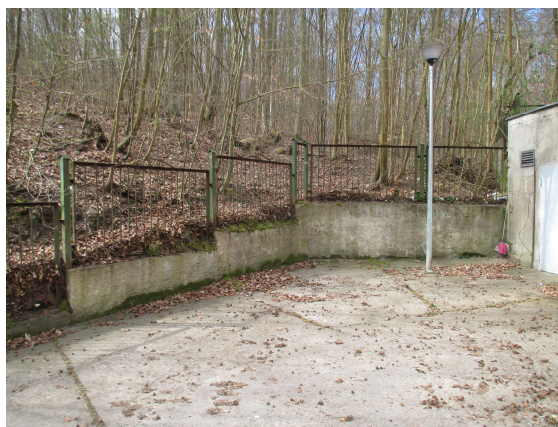
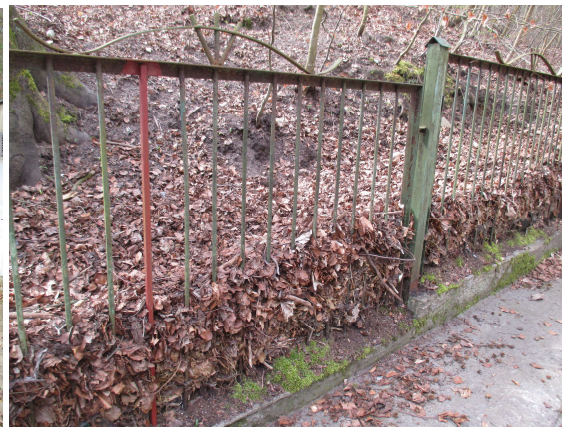
Przęsło P6		Fot. 22-23	Opis/uwagi
wymiar			
szerokość	m	~2,70 ~2,50	w osi słupków rama
wysokość	m	~1,31	rama
konstrukcja			stalowa, spawana stan: znaczna korozja powierzchniowa elementów stalowych, deformacja i ubytki szczelin, złuszczenie powłok malarskich, zachowana stabilność konstrukcji,
słupki			wysokość: ~1,35m (z daszkiem), spawane z dwóch kątowników 80x80x8mm, zaślepienie z blaszek stalowych 2mm
rama przęsła			kątownik 45x45x5mm
szczepiny			pionowe, z prętów $\phi 16$ mm, rozstaw osiowy – 13,5cm
podwalina			szer. ~31cm, wys. zmienna, wysoka podwalina pełni funkcję oporową , stan: zarysowania i ubytki betonu, korozja powierzchniowa, występowanie osadów biologicznych
inne			na odcinku S – U duża ilość zalegającego humusu wzdłuż podwaliny

Fot.22. Konstrukcja ogrodzenia (odc. S – U)

Fot.23. Warstwa zalegającego humusu (odc. S – U)

Odcinek O6 (S – W) częściowo znajduje się na wysokim cokole pełniącym funkcję elementu oporowego (S – U), a pozostały odcinek (U – W) posadowiony jest na cokole niskim. Stan techniczny cokołu nie wykazuje przemieszczeń i deformacji (tak jak ma to miejsce na odcinku O4) ale z uwagi na podnoszący się poziom terenu sąsiedniego i nanoszenie materiału ściółkowego oraz gruntu podczas spływu wody, należałoby na odcinku (S – U) podnieść podwalinę. Z uwagi na zmienną wysokość podwaliny stalowe przęsa należałoby wymienić.

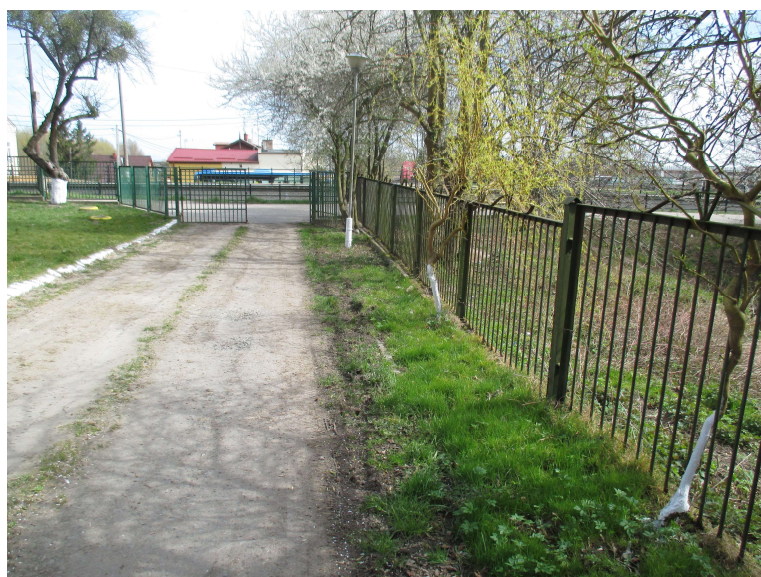
Przęsło P7		Fot. 24	Opis/uwagi
wymiary			
szerokość	m	~2,70 ~2,50	w osi słupków rama
wysokość	m	~1,31	rama
konstrukcja			stalowa, spawana stan: znaczna korozja powierzchniowa elementów stalowych, deformacja i ubytki szczelin, złuszczenie powłok malarskich, zachowana stabilność konstrukcji,
słupki			wysokość: ~1,35m (z daszkiem), spawane z dwóch kątowników 80x80x8mm, zaślepienie z blaszek stalowych 2mm
rama przęsła			kątownik 45x45x5mm
szczeliny			pionowe, z prętów $\phi$ 16mm, rozstaw osiowy – 13,5cm
podwalina			szer. ~31cm, stan: zarysowania i ubytki betonu, korozja powierzchniowa, występowanie osadów biologicznych
inne			-

Fot.24. Fragment ogrodzenia (odc.W – A)

Odcinek O7 (W – A) stanowi ogrodzenie zlokalizowane na niskim cokole. W ciągu ogrodzenia znajduje się furtka dwuskrzydłowa do wydzielonego miejsca do gromadzenia odpadów. Podwalina wymagałaby prac remontowo-zabezpieczających, a przęsa stalowe – wymiany lub remontu.

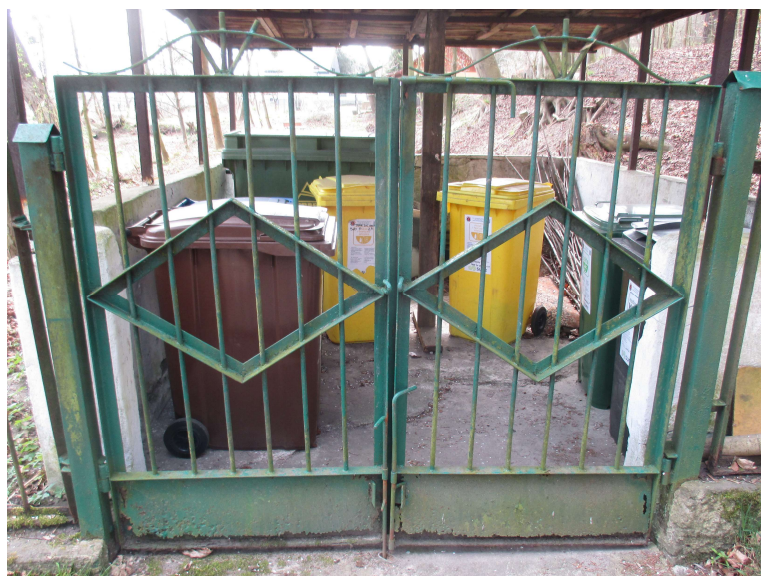
Furtka F7		Fot.25 (X'-X'')	Opis/uwagi
wymiary			
szerokość	m	0,94	szerokość skrzydeł
wysokość	m	1,60	wysokość skrzydeł
konstrukcja			stalowa, spawana
słupki			jak przęsło P7
rama skrzydła			lewe skrzydło – rygiel pionowy dolny i przyłga płaskownika 40x5mm, prawe skrzydło – rygiel pionowy dolny i poziome górne rygle z prętów $\phi$ 14mm, w dolnej części skrzydeł blacha o szerokości 30cm, oba skrzydła wyposażone w ucha na kłódkę
szczeliny			jak przęsło P7, w środkowej części skrzydeł element ozdobny w postaci rombów z kątowników
inne			-

Fot.25. Furtka (odc. X'-X''')
