KONSERWACJA I RENOWACJA DZIEŁ SZTUKI

NAZWA PROJEKTU:
Program prac konserwatorskich Auli Zespołu Szkół Ogólnokształcących Nr 6 w Gdańsku

ADRES/DZIAŁKA:
Ul. Głęboka 11, 80-759 Gdańsk

KARTA IDENTYFIKACYJNA PROGRAMU PRAC KONSERWATORSKICH

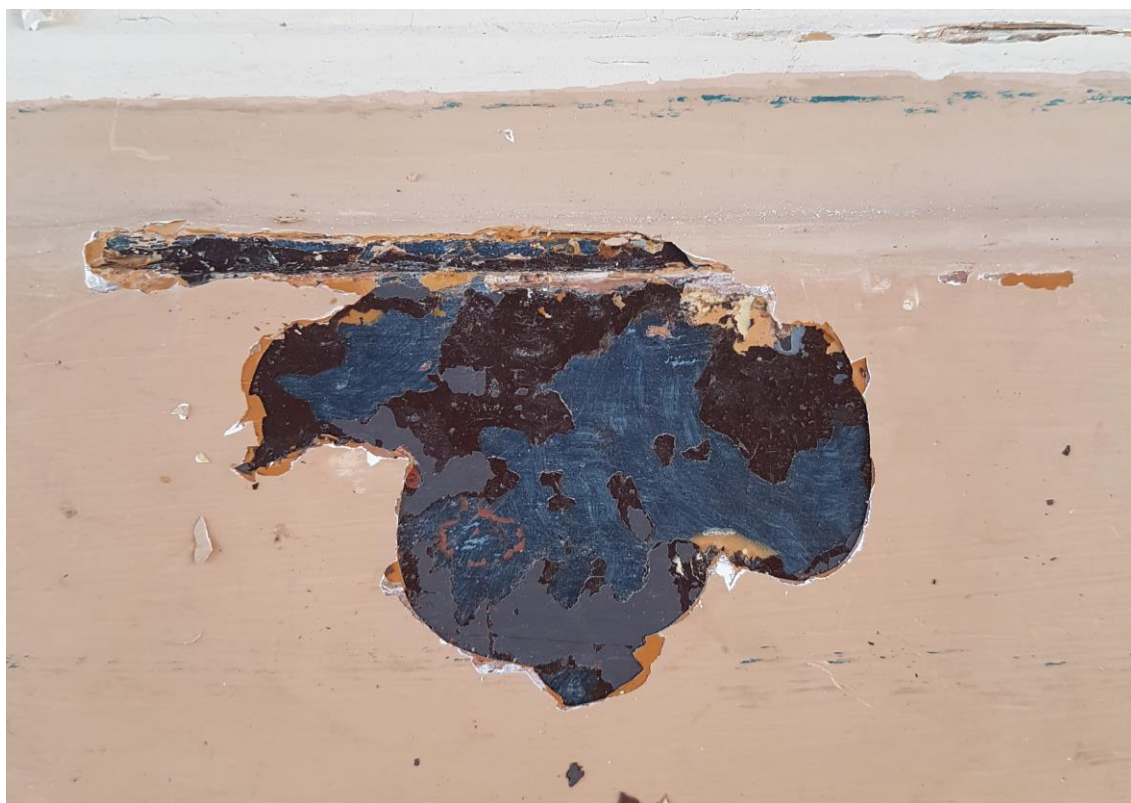
Fot. 9. Aula, cokół, charakter warstwy malarskiej, (fot. Anna Zaręba).

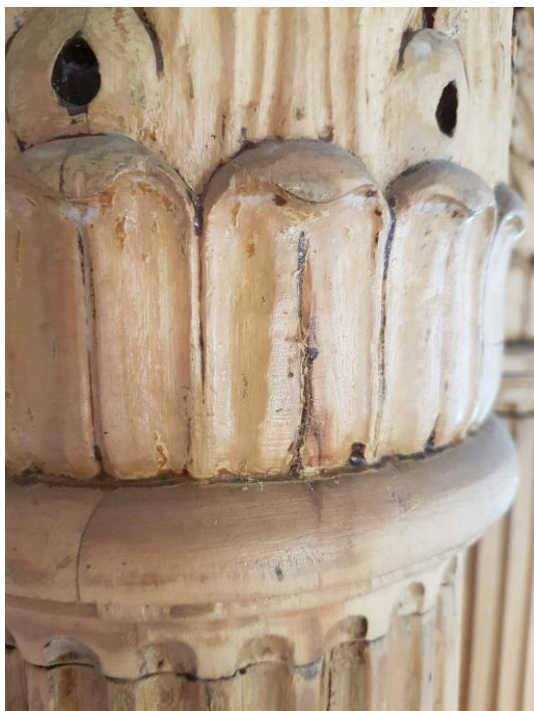
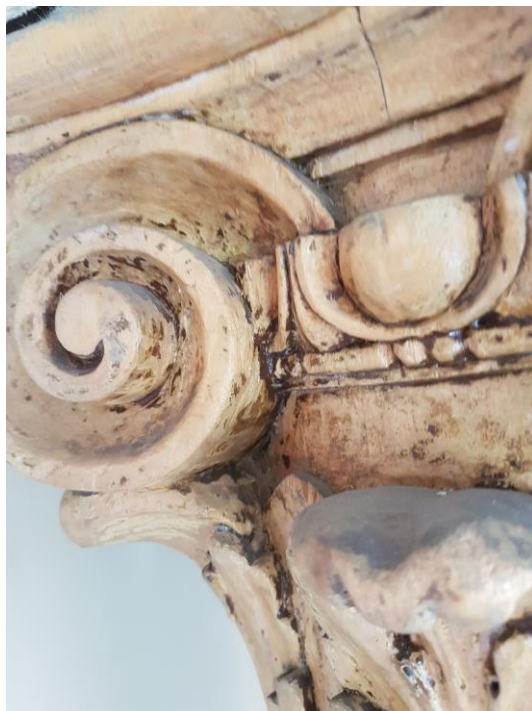
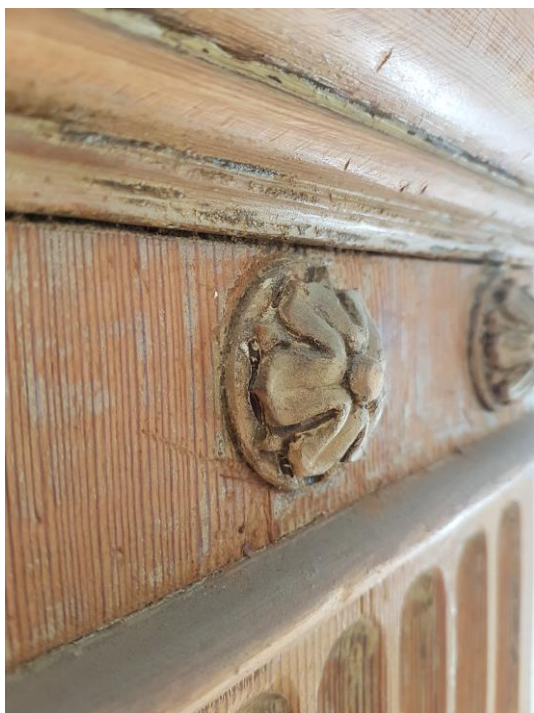
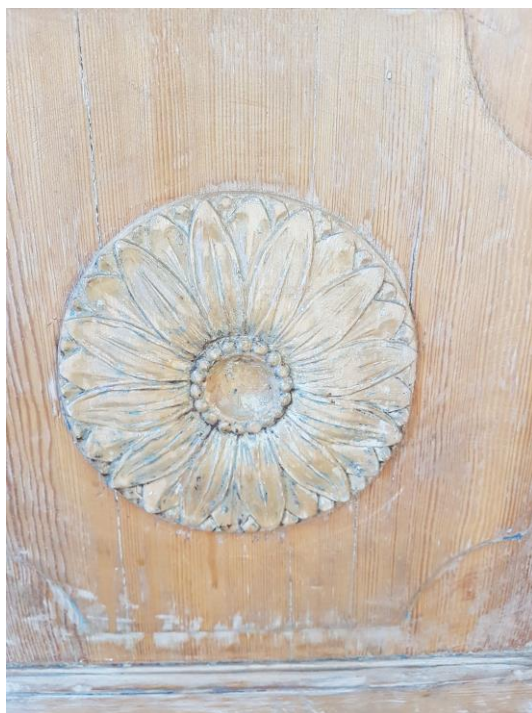
Fot. 10-14. Aula, oczyszczony detal snycerski, ślady niebieskiego widoczne jedynie na kwiatach dolnych paneli boazerii (fot. Anna Zaręba).

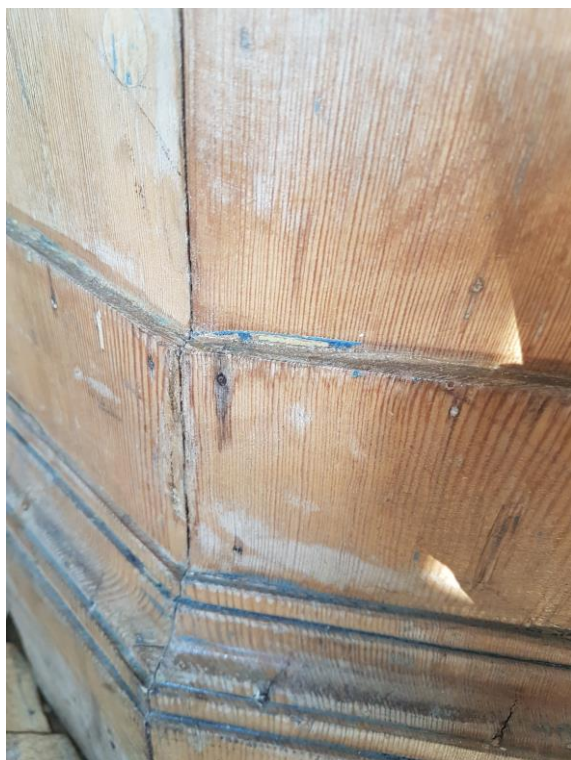
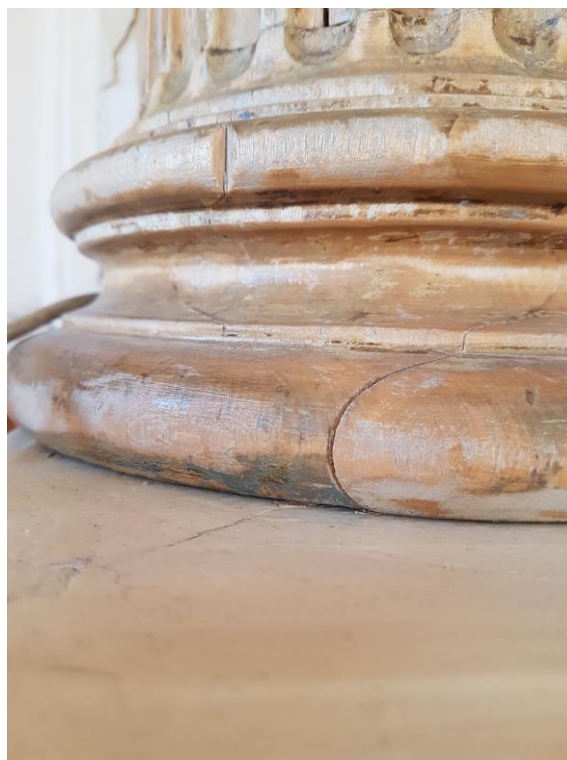
Fot. 15,16. Aula, oczyszczony detal snycerski, ślady niebieskiego widoczne na bazie filaru podtrzymującego i od dołu na bazie kolumny (fot. Anna Zaręba).

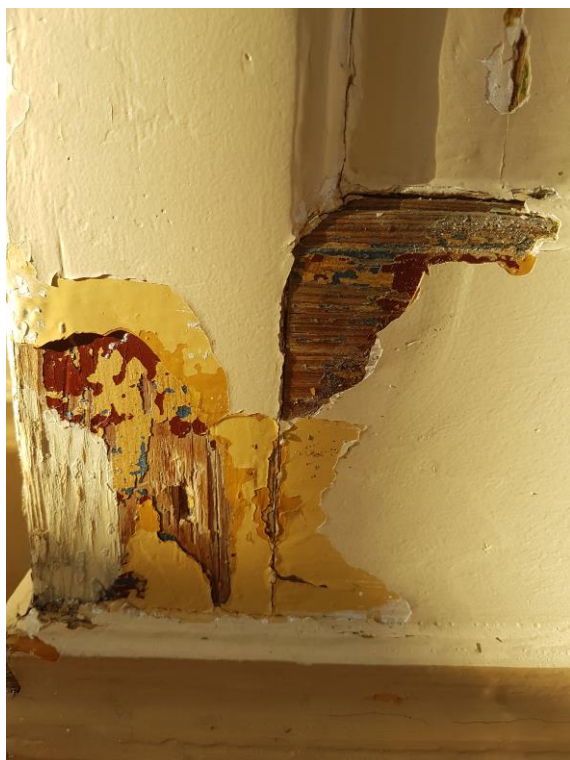
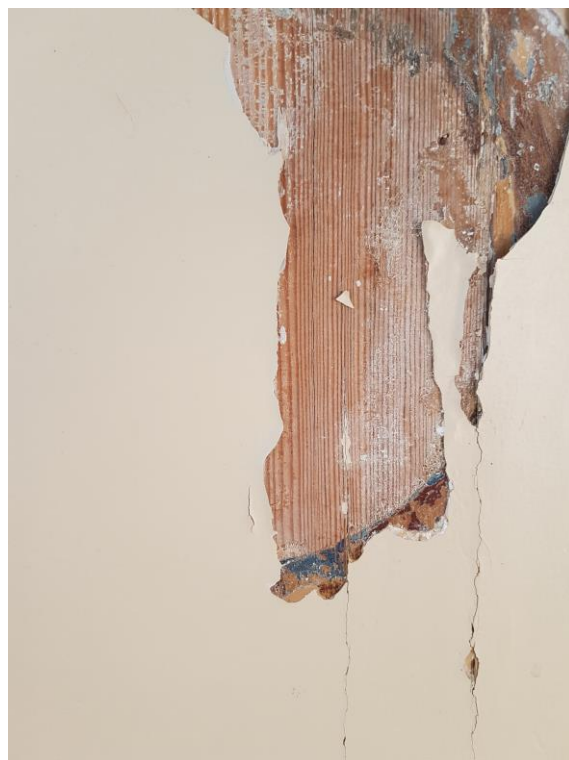
Część elementów, m.in. kolumny, pilastry oraz detal sztukatorski zostały oczyszczone bez uprzednich badań konserwatorskich. Reszta drewna jest pokryta grubą warstwą przemaalowań olejnych. Farba jest w wielu miejscach przetarta w innych się łuszczy. Na gzymsach farba bardzo dobrze przylega do powierzchni, jest trudno usuwalna, nagromadzenie warstw spowodowało zatarcie rysunku reliefu.

Fot. 17, 18. Łuszczące się warstwy wtórnych przemalowań (fot. Anna Zaręba).

BOAZERIA: Po wykonaniu szeroko płaszczyznowych odkrywek na różnych wysokościach w celu ostatecznej weryfikacji sposobu rozwiązań malarskich zastosowanych na poszczególnych elementach boazerii, zwłaszcza w partii gzymsu, który bardzo trudno się oczyszcza i wymaga stabilnego podłoża przy pracy, należy bezwzględnie usunąć wtórne warstwy kolorystyczne. Technikę oczyszczania należy dobrać na podstawie prób. Górne warstwy przemalowań można usunąć za pomocą zmiękczenia powłok rozgrzanym powietrzem, bliższe oryginałowi należy usuwać warstwowo za pomocą preparatów spęczniających dobranych na podstawie prób, tak by w maksymalnym stopniu zachować pierwotną warstwę dekoracyjną.

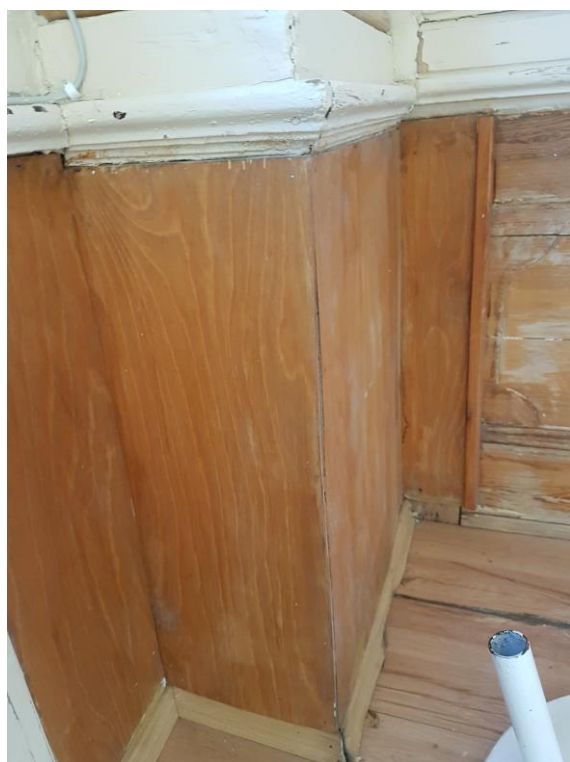
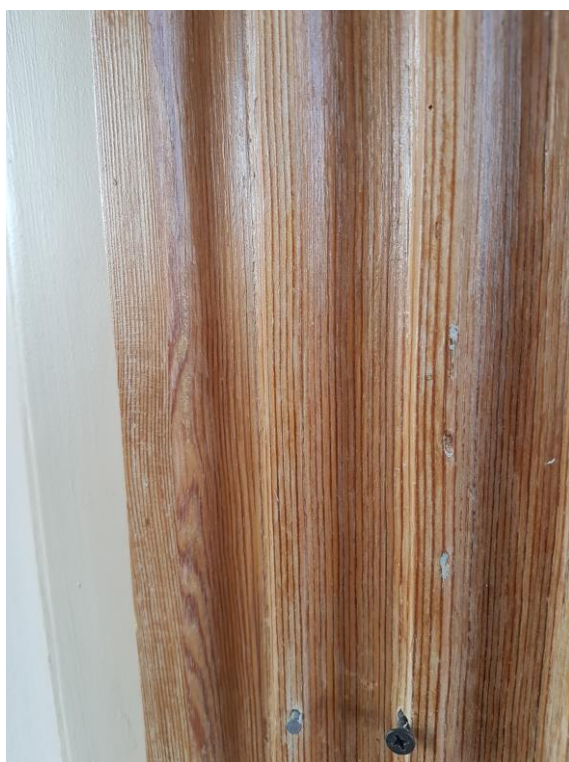
Boazerie zachowane są w stanie wymagającym podjęcia niezwłocznych prac konserwatorskich i renowacyjnych. Drewno jest zdrowe ale w konstrukcji drzwi notuje się liczne choć niezbyt rozległe rozejścia w miejscach pierwotnego łączenia elementów i kilka spękań oraz bardzo liczne drobne ubytki mechaniczne, głównie w partii profili płycin. Niektórych fragmentów profili oraz części detalu snycerskiego całkowicie brak. Zachowane profile są uszkodzone głównie w narożnikach. Mimo wielokrotnych przemaalowań czytelne są miejsca braku aplikacji kwiatowej w dolnej części boazerii. Podbitki gzymsów oraz ościeża okien zostały założone płytą pilśniową i nie ma do nich dostępu. Podobnie w części wypełnień paneli zamiast drewna wstawiono płyty. Pod względem technicznym najgorzej zachowany jest dół boazerii. W drewno powbijane są liczne gwoździe i powkręcane śrubki.

Fot. 19, 20. Sklejka zastępująca deskowanie drewniane, gwoździe i śrubki w strukturze drewna (fot. Anna Zaręba).

Po oczyszczeniu i usunięciu wszystkich elementów wtórnych wykonanych z płyt drewnopochodnych oraz gwoździ i śrubek, na podstawie oceny stanu zachowania należy przeprowadzić konieczne naprawy. Skleić obluzowane drewniane elementy klejem do drewna odpornym na działanie wilgoci, np. Ponal Express firmy Henkel. Wymienić zniszczone elementy konstrukcyjne na nowe oraz przywrócić brakujące deskowania i listwy. Zostaną one wykonane z odpowiednio sezonowanego drewna iglastego (sosna, świerk). Wkleić cienkie wstawki drewna w miejscach pęknięć i pomiędzy rozeschniętymi deskami. Zrekonstruować

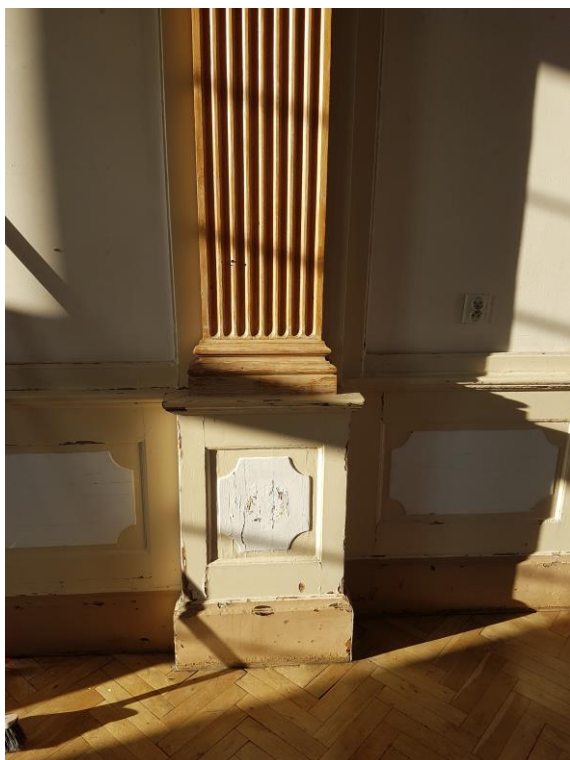
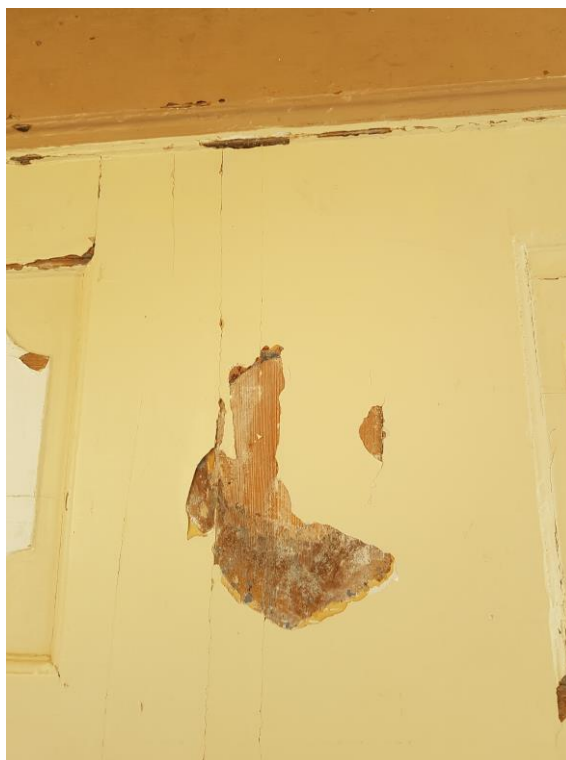
Fot. 21, 22. Zachowane ślady po aplikacjach kwiatowych (fot. Anna Zaręba).

brakujące elementy snycerskie metodą rzeźbienia w drewnie lub odcisku z żywicy np. Akson SC 258 lub Araldite SV/HV 36. Całość zabezpieczyć preparatem przeciw insektom typu Anti Insect oraz Impragniergrund GN lub zamiennymi. Uzupełnić drobne ubytki drewna oraz pęknięcia i szczeliny gotowym kitem z żywicy Akson SC 258, Araldite SV/HV 36, Flüger Easy Filler lub innym gotowym kitem z zawartością trocin o odpowiedniej wytrzymałości mechanicznej. Uzupełnić powierzchniowe nierówności szpachlówką do drewna z wypełniaczem kredowym lub innym np. Ticurilla, Flüger Easy Filler, Stuccolex. Przeszlifować uzupełnione powierzchnie papierami ściernymi o różnej gradacji w celu wyrównania podłoża, bez naruszania zachowanych warstw malarskich.

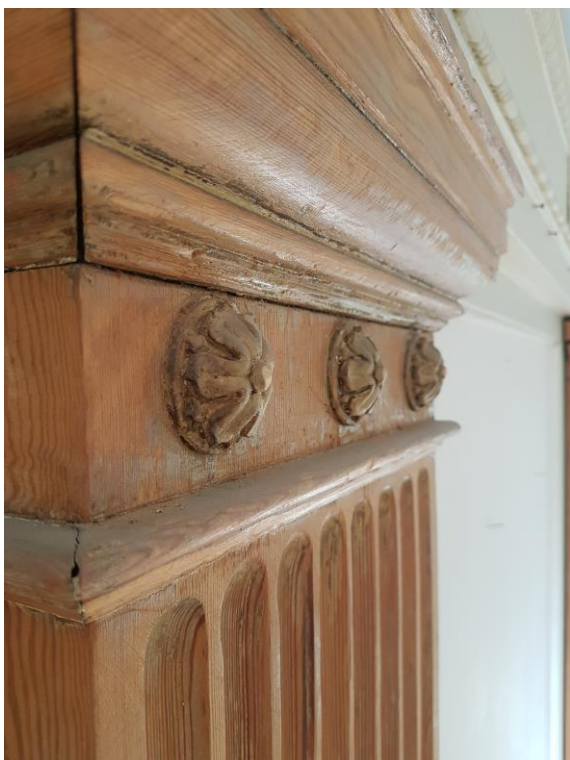
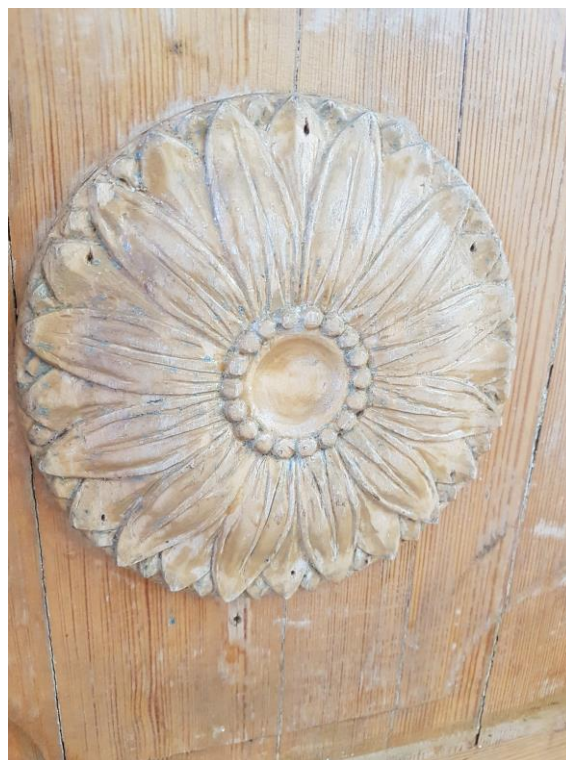
Fot. 23, 24. Niedoczyszczony detal snycerski (fot. Anna Zaręba).

16. Oczyszczenie elementów drewnianych z wtórnych warstw farby.
17. Doczyszczanie elementów poprzednio czyszczonych.
18. Sklejenie obluźwanych drewnianych elementów klejem odpornym na działanie wilgoci, np. Ponal Express firmy Henkel
19. Wymiana zniszczonych elementów konstrukcyjnych na nowe oraz rekonstrukcja brakującego deskowania i listew. Zostaną one wykonane z drewna iglastego (sosna, świerk).
20. Wklejenie cienkich wstawek drewna w miejscach pęknięć i pomiędzy rozeschniętymi

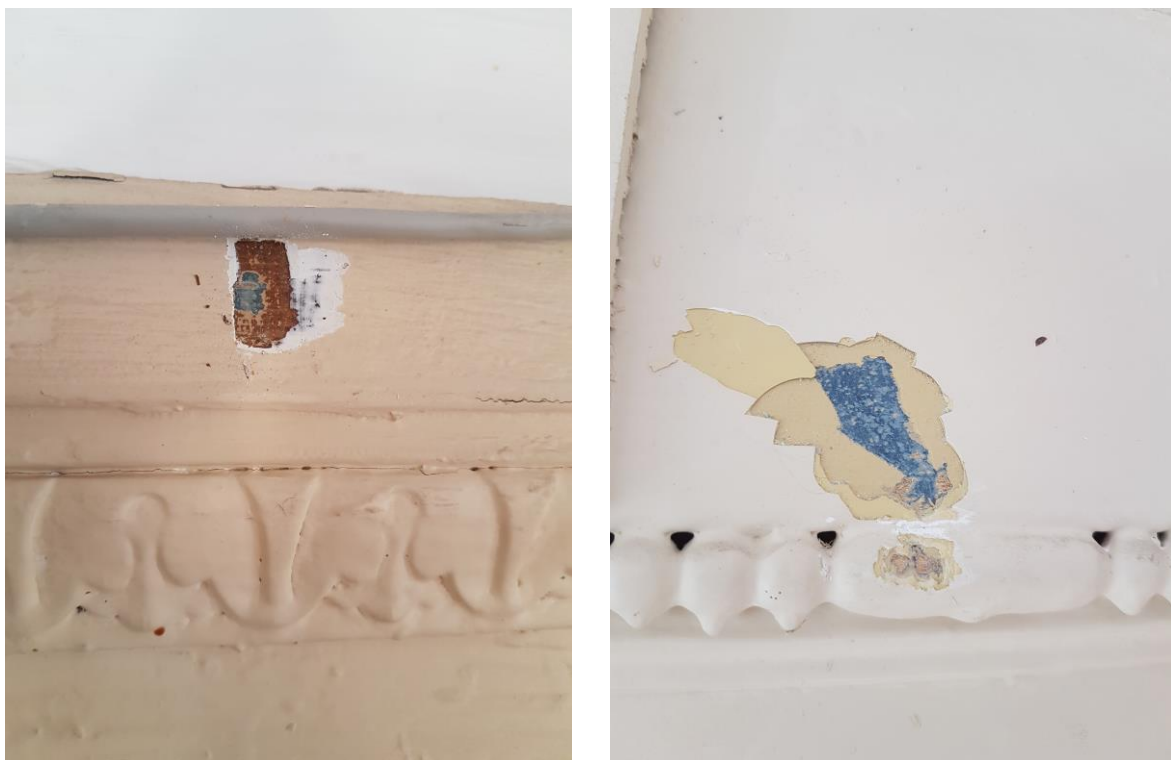
Fot. 25, 26. Grube warstwy farby zakrywające detal rzeźbiarski (fot. Anna Zaręba).

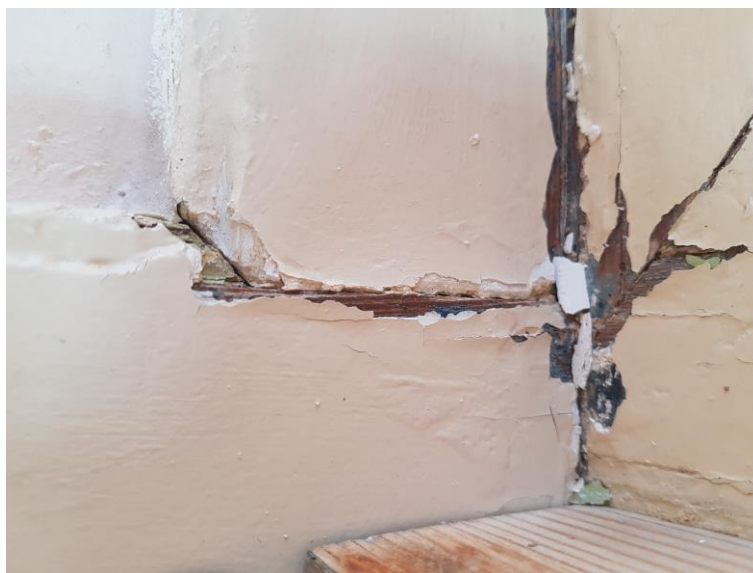
Fot. 27. Spękania na styku elementów konstrukcji (fot. Anna Zaręba).

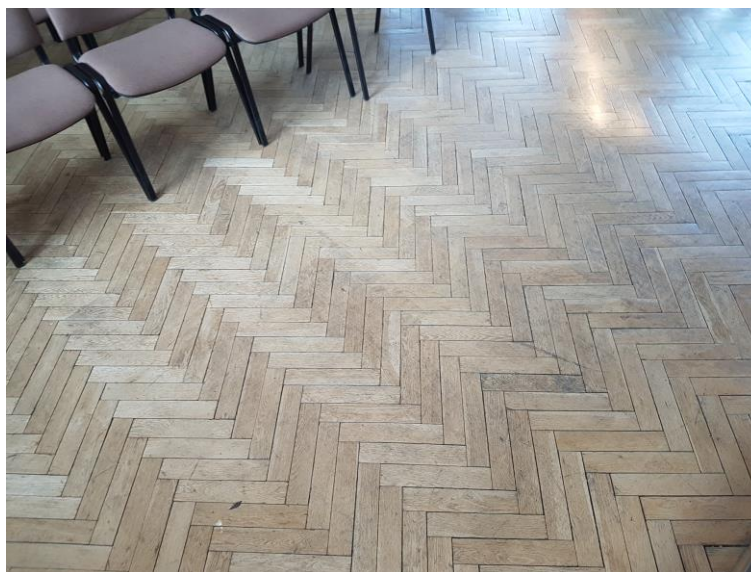
W bardzo dobrym stanie zachowania jest dębowy parkiet, który wymaga, uzupełnienia, wycyklinowania, i zabezpieczenia, np. poprzez oleinowanie. Przy decyzji o użyciu lakieru trzeba mieć pewność, że zachowany zostanie naturalny kolor drewna i powłoka nie spowoduje efektu wysycania na żółto.

Fot. 28. Podłoga z parkietem dębowym (fot. Anna Zaręba).
