**PROGRAM PRAC DOTYCZĄCY WYKONANIA BADAŃ
KONSERWATORSKICH MURU DAWNEGO DOMU
POPRAWY PRZY ZESPOLE SZKÓŁ ŁĄCZNOŚCI W
GDAŃSKU**

BADANIA KONSERWATORSKIE

dotyczące fragmentów muru dawnego Domu Poprawy
usytuowanego obecnie przy Zespole Szkół Łączności w Gdańsku,
ul. Podwale Staromiejskie 51/52

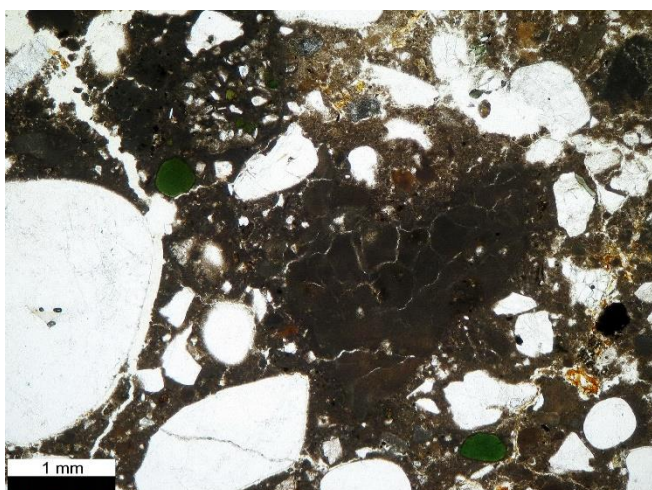
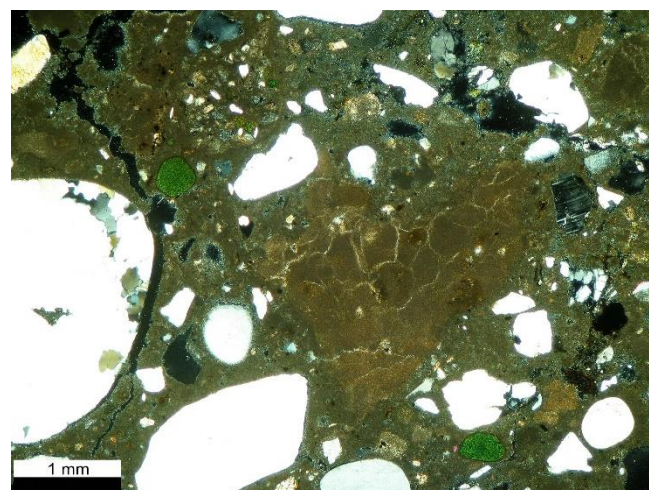
9. Uwagi Spoiwo próbki 8 silnie spękane, w tego rodzaju spękaniach lokują się bardzo drobne kryształki, bezbarwne i nieprzezroczyste, o niskiej dwójłomności, wtórnego gipsu. Spękania takie przecinają w różnych kierunkach spoiwo. Drobnej miąższości obwódki gipsowe otaczają także niektóre z ziaren szkieletu.

Obraz mikroskopowy próbki 8, obserwowany przy jednym polaryzatorze (A) i dwóch, skrzyżowanych polaryzatorach (B).

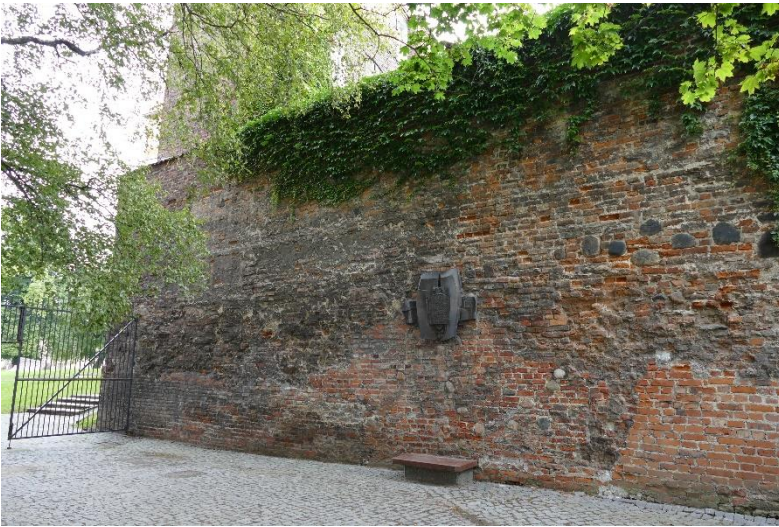
1. Północny szczyt muru do którego wtórnie dostawiono budynek mieszkalny. Widoczne, pogłębiające się rozwarstwienie na styku muru i budynku.
2. Północny fragment zachodniej elewacji dłuższego skrzydła Z widocznymi, licznymi naprawami.

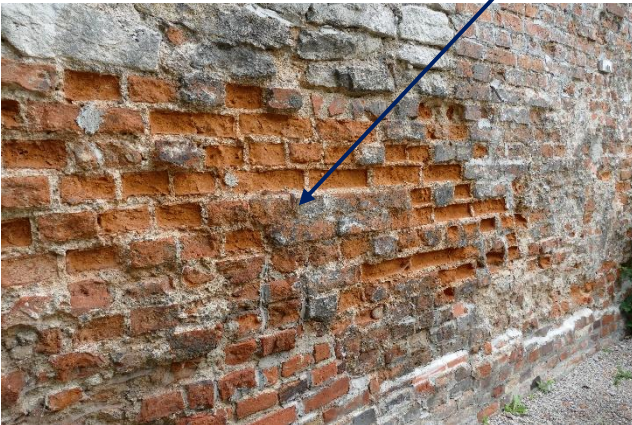
3. Widoczne osłabienie i uszkodzenie lica muru.

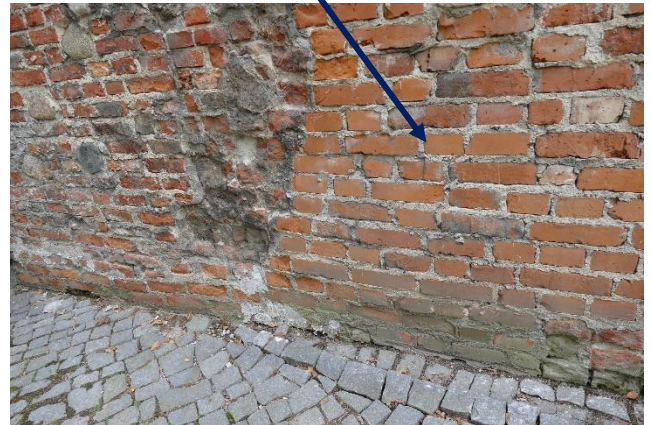
4. Współczesne naprawy.

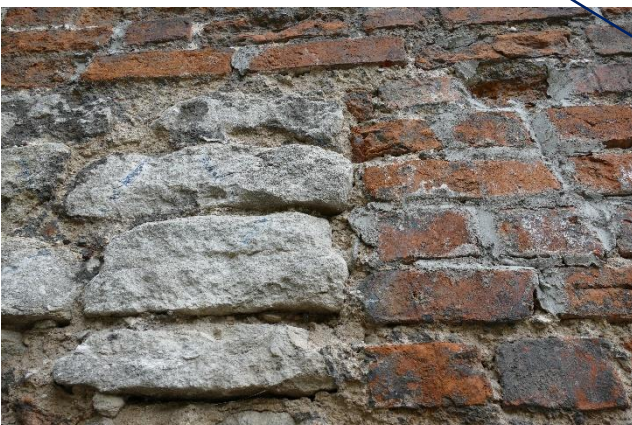
5. Zabytkowe bloki kamienne współcześnie wmurowane w miejsca ubytków.

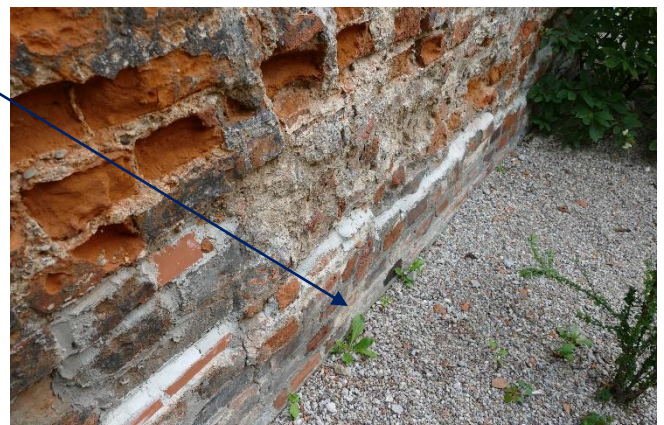
6. Współczesne naprawy części cokołowej muru.

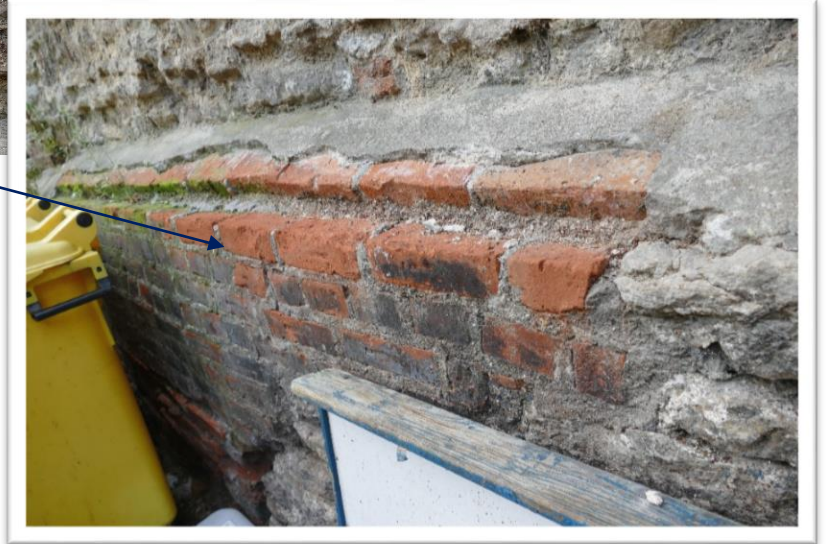
8. Wtórnie wykonana odsadzka z cegieł.

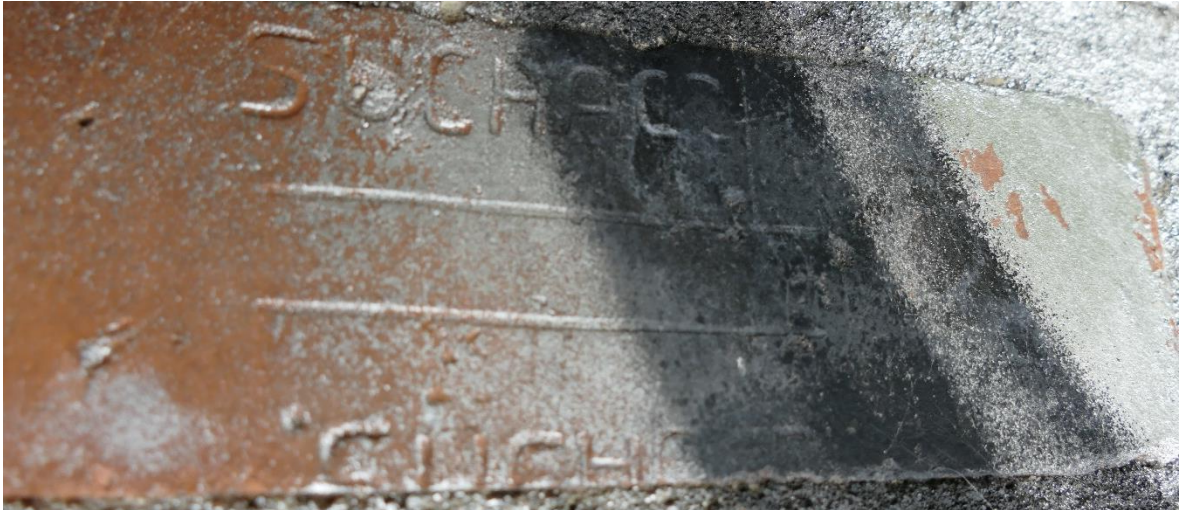
12 i 13. Różne rodzaje cegieł wtórnie wmurowanych.

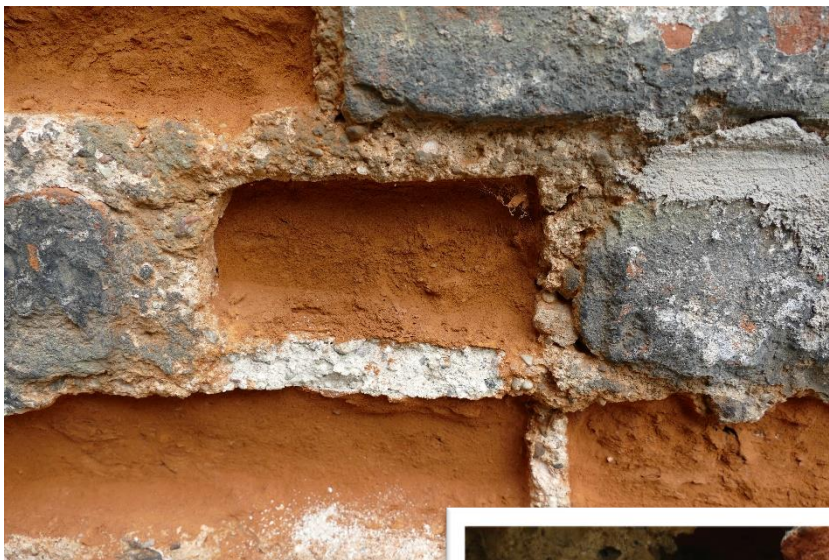
14. Zniszczenia oryginalnych cegieł z pozostawieniem historycznych spoin.

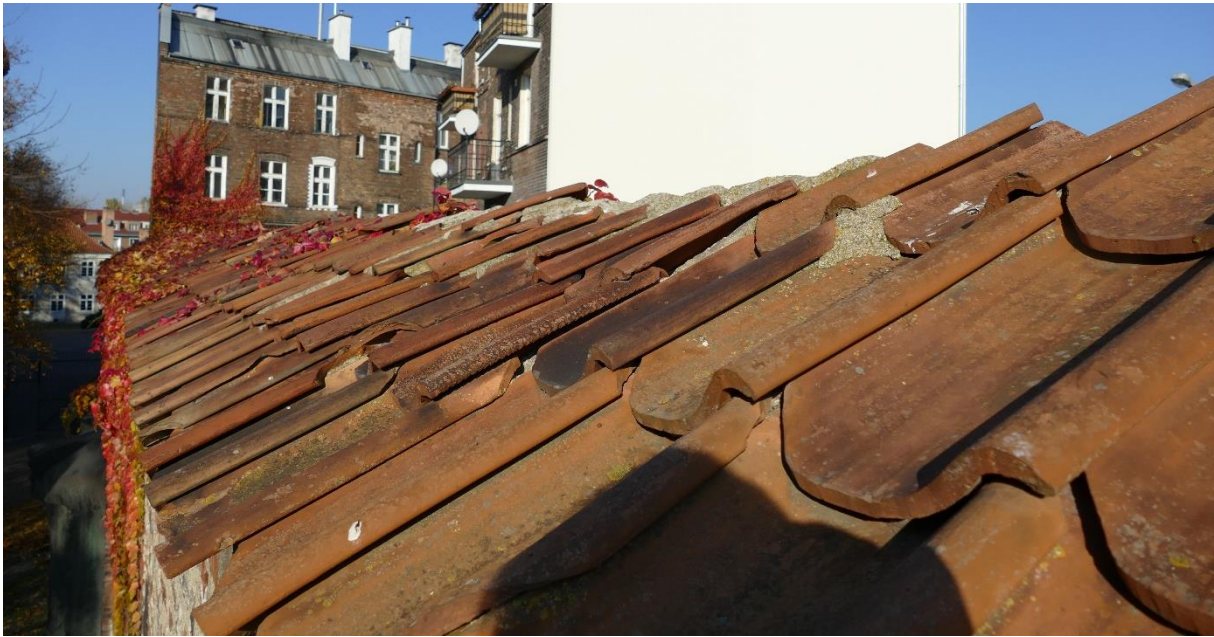
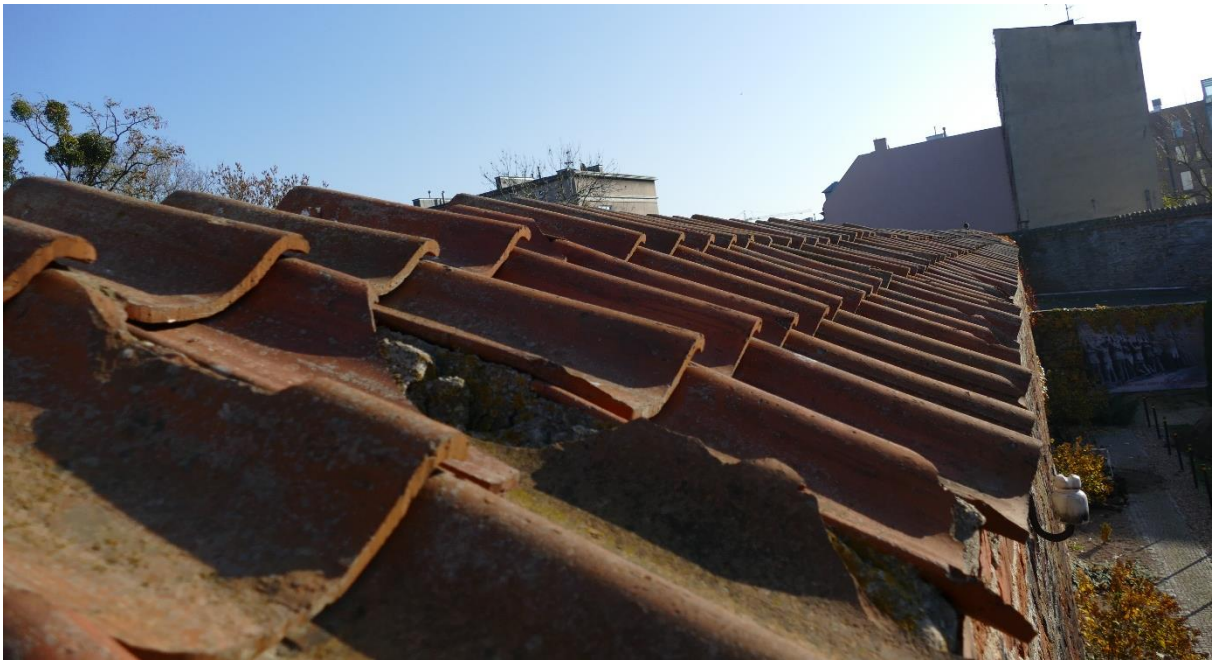
19 i 20. Zniszczona, współczesna nakrywa muru wpływająca na destrukcję korony muru.

- Zdemontować nakrywy koron murów, a po wykonaniu izolacji ze szlamów ułożyć dachówki nowe, podobne do istniejących
- Dachówki wysunąć przed linię muru, aby woda deszczowa nie spływała po licu ściany

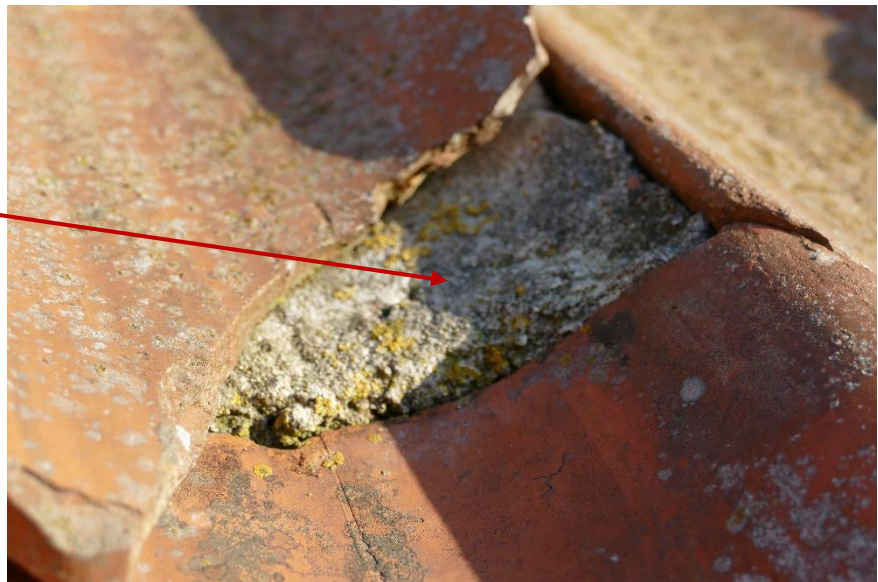
21. Ubytki i nieszczelności nakrywy muru.
