OPINIA GEOTECHNICZNA

DLA PROJEKTU MODERNIZACJI
UL. ŚWIĘTOKRZYSKIEJ ORAZ UL. WIEŻYCKIEJ

W GDAŃSKU

Gdańsk, styczeń 2016 r.

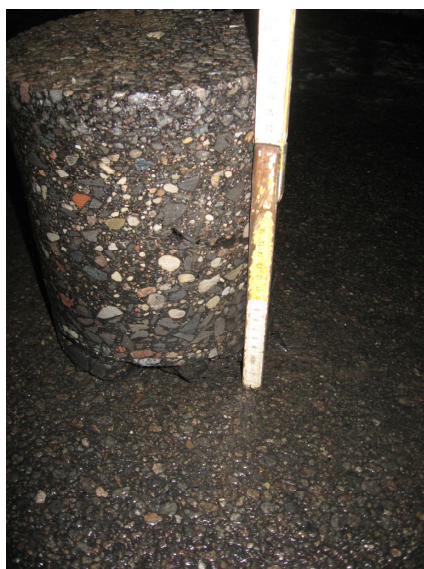
Nawierzchnia drogowa w rejonie punktu nr 1 składa się z następujących warstw konstrukcyjnych:

- 3 warstw asfaltu o łącznej grubości 26 cm (16 cm + 4 cm + 6 cm),
- warstwy tłucznia o grubości 14 cm.

Fot. 1. Rdzeń pobrany z otworu nr 1

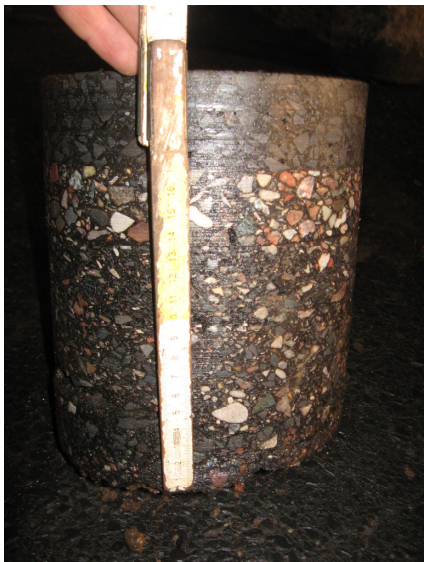
Nawierzchnia drogowa w rejonie punktu nr 2 składa się z następujących warstw konstrukcyjnych:

- 2 warstw asfaltu o łącznej grubości 22 cm (5 cm + 17 cm),
- warstwy tłucznia o grubości 13 cm.

Fot. 3. Rdzeń pobrany z otworu nr 2

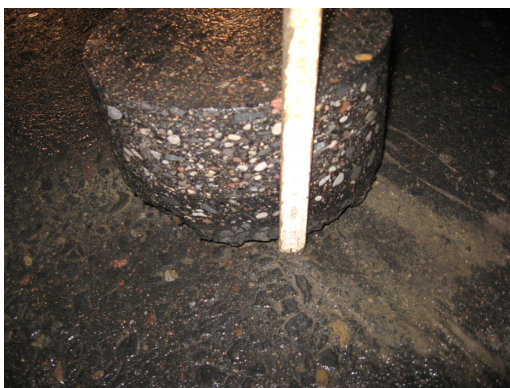
Nawierzchnia drogowa w rejonie punktu nr 3 składa się z następujących warstw konstrukcyjnych:

- warstwy asfaltu o grubości 11 cm,
- warstwy tłucznia o grubości 9 cm.

Fot. 5. Rdzeń pobrany z otworu nr 3

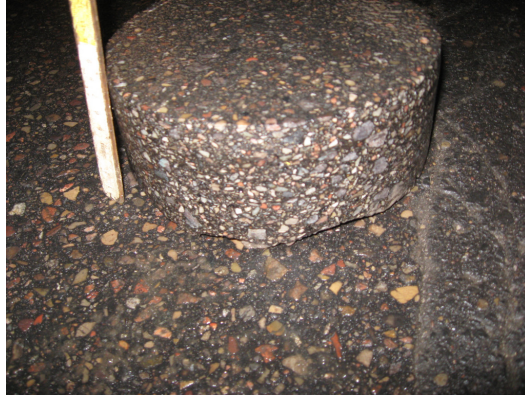
Nawierzchnia drogowa w rejonie punktu nr 4 składa się z następujących warstw konstrukcyjnych:

- warstwy asfaltu o grubości 8 cm,
- 2 warstw bruku o łącznej grubości 23 cm (11 cm + 12 cm).

Fot. 7. Rdzeń pobrany z otworu nr 4 (asfalt)

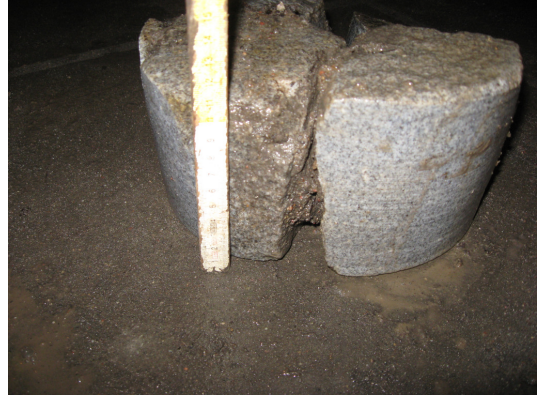
Fot. 8. Rdzeń pobrany z otworu nr 4 (bruk)

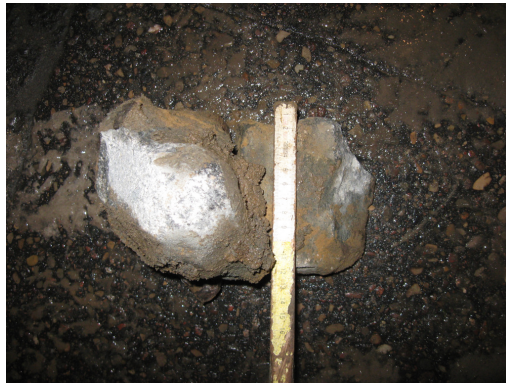
Fot. 9. Rdzeń pobrany z otworu nr 4 (bruk)

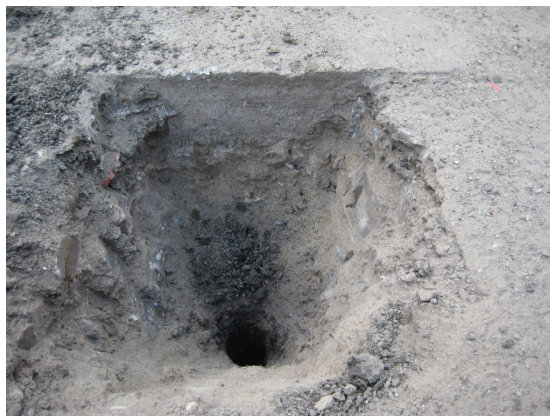
Nawierzchnia drogowa w rejonie punktu nr 5 składa się z następujących warstw konstrukcyjnych:

- płyty betonowej o grubości 12 cm.

Fot. 11. Otwór nr 5

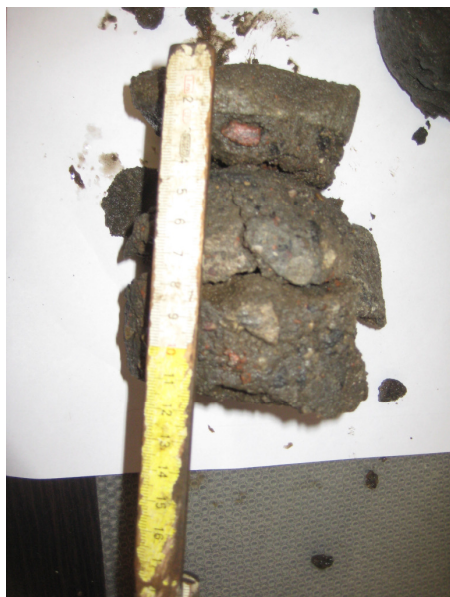
Nawierzchnia drogowa w rejonie punktu nr 6 utwardzona jest gruzem betonowo - ceglanym.

Fot. 12. Otwór nr 6

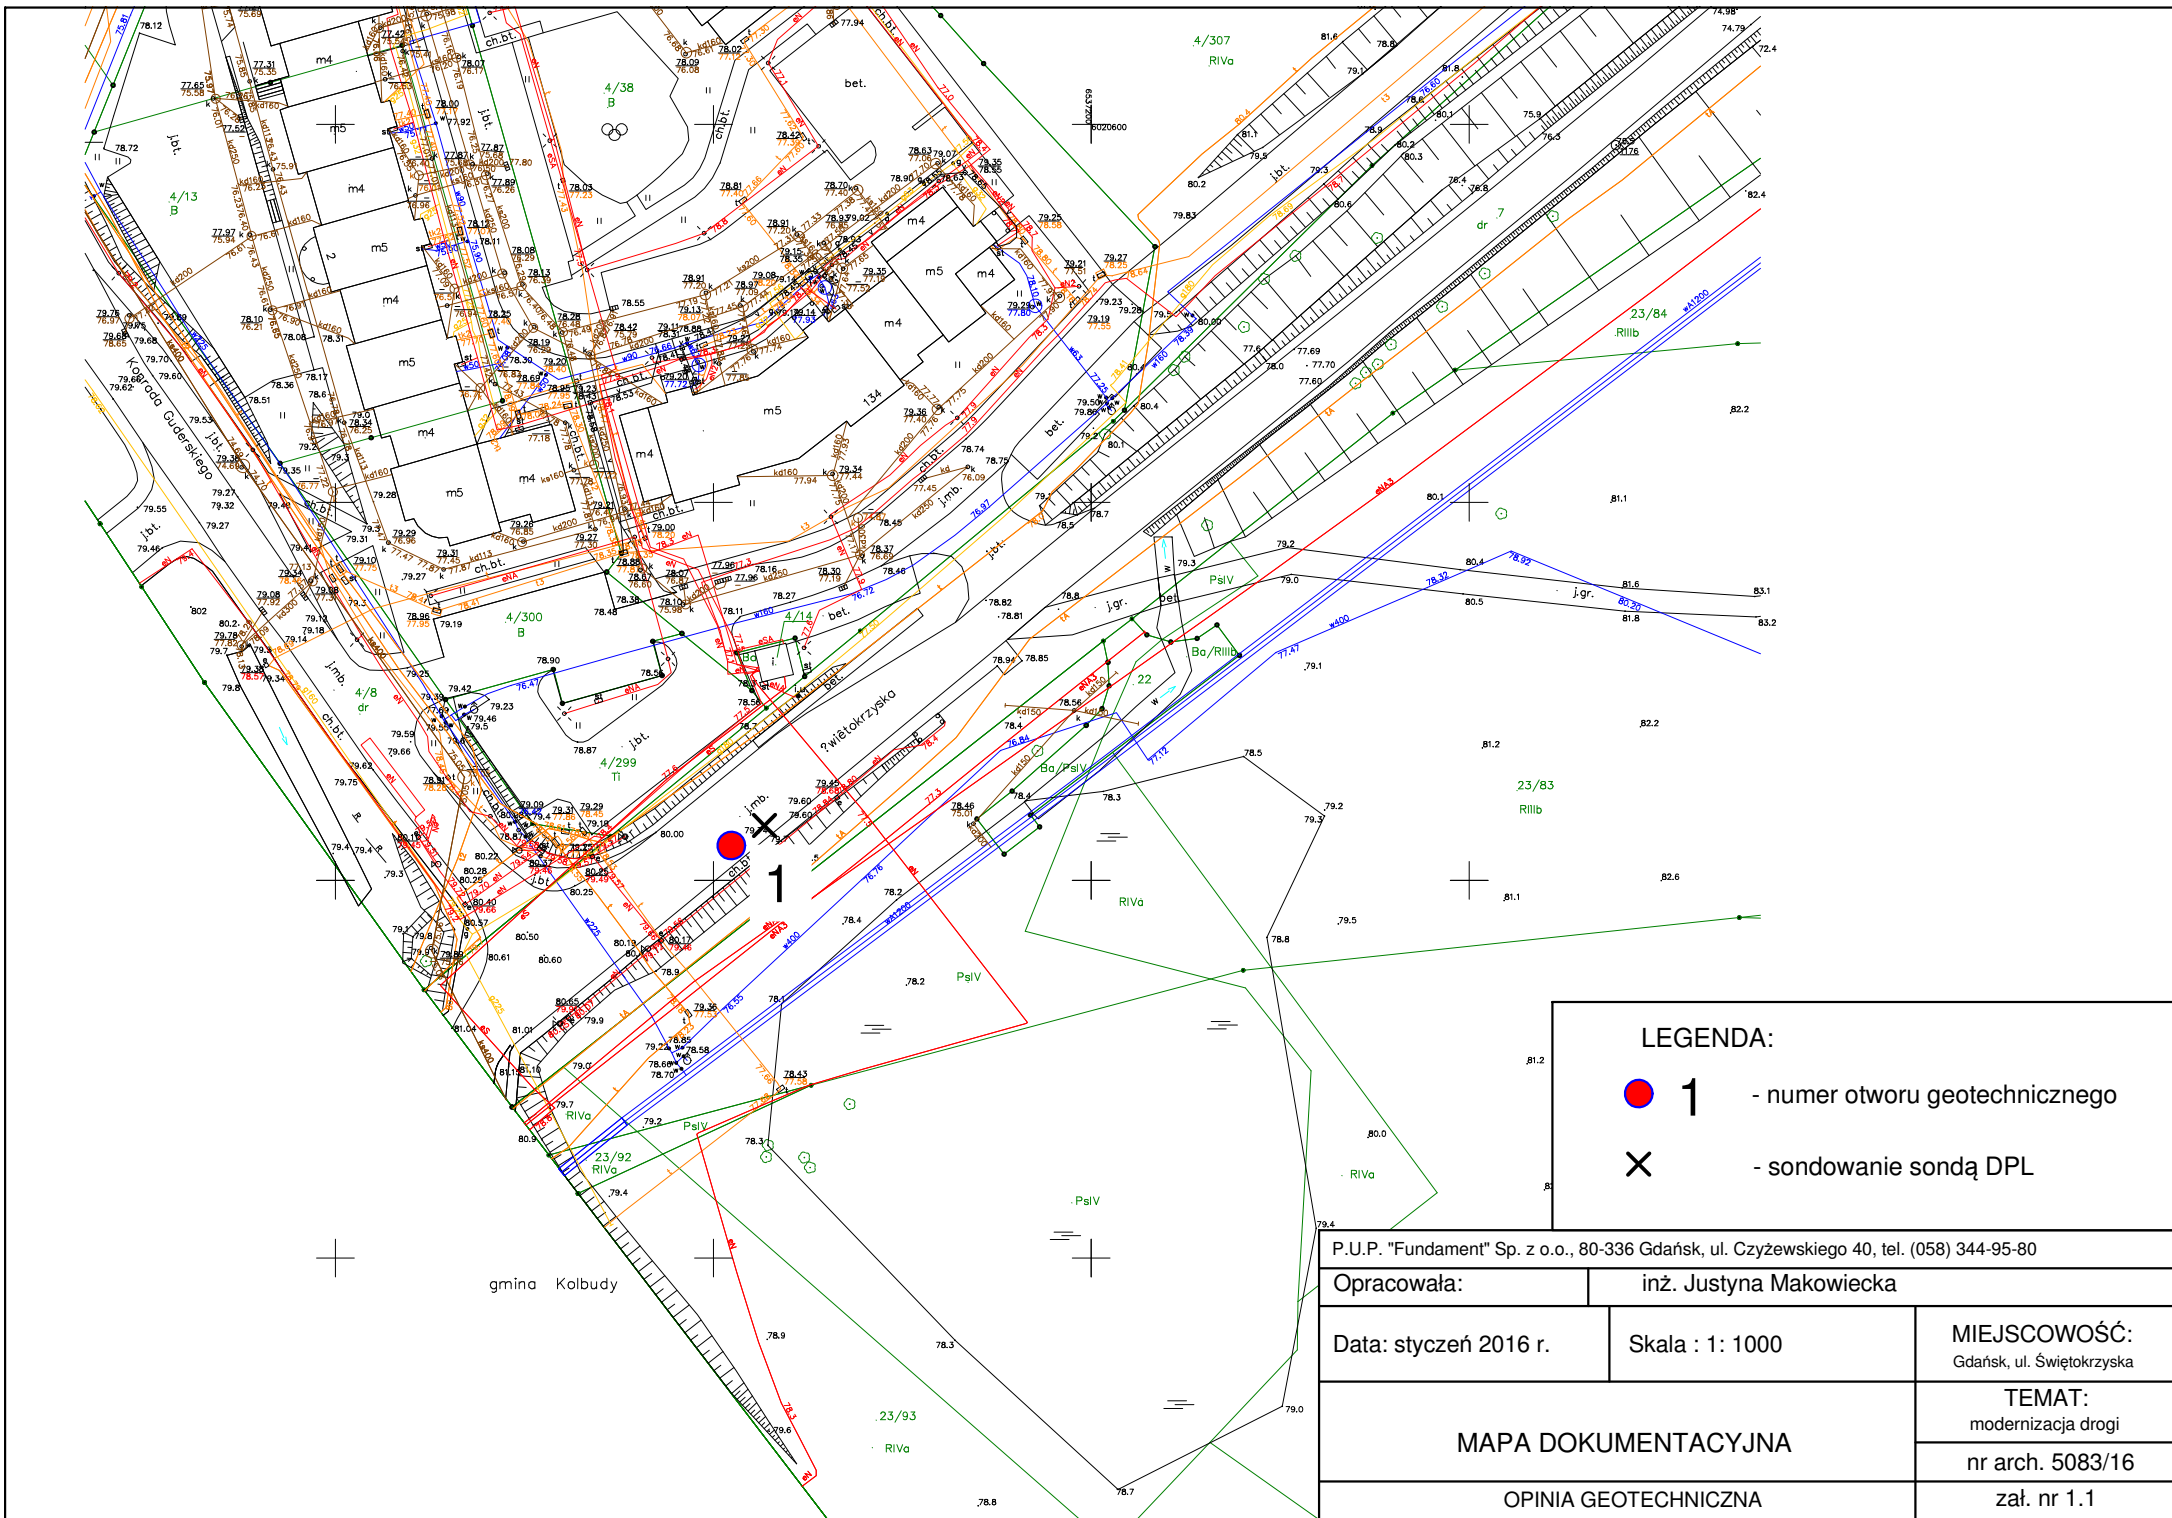
MAPA DOKUMENTACYJNA

Lokalizację wykonanych otworów przedstawiono na mapie dokumentacyjnej stanowiącej załącznik nr 1.
