EKSPERTYZA ORNITOLOGICZNA I CHIROPTEROLOGICZNA

15.08.2018 przeprowadzono kontrolę budynku Szkoły Podstawowej nr 24, ul. Lilli Wenedy 19 w Gdańsku, celem stwierdzenia gnieźdzenia się ptaków, występowania optymalnych siedlisk dla ptaków oraz obecności nietoperzy- Foto 1-3.

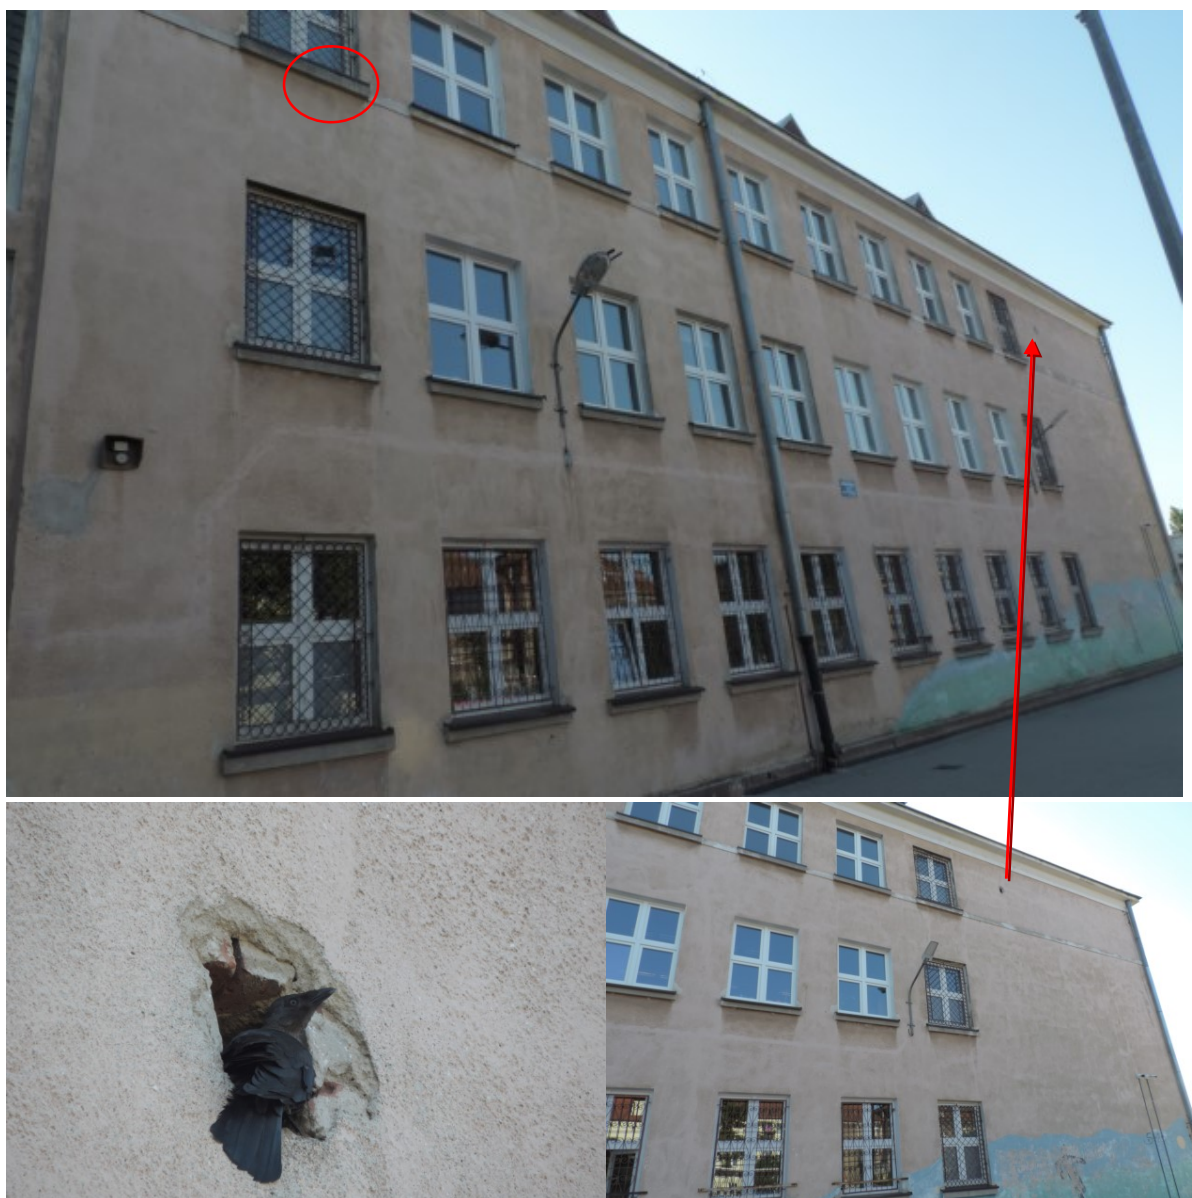
Podczas kontroli ornitologicznej stwierdzono miejsce gnieźdzenia się kawki zwyczajnej *Corvus monedula*- młodego ptaka obserwowano przy niezakratowanym otworze wentylacyjnym znajdującym się w południowo- zachodnim narożniku głównego budynku- Foto 4-6.

Foto 4-6. Zachodnia ściana głównego budynku, gdzie stwierdzono lęg kawki. Okręgiem zaznaczono także drugie gniazdo wróbla znalezione na tej samej elewacji.

W okresie zimowym zaleca się zabezpieczenie otworów, w których stwierdzono gnieźdzenie się ptaków według poniższych zasad. Zaleca się także uszczelnienie wszystkich otworów znajdujących się pod opierzeniem, które stanowią potencjalne miejsce gnieźdzenia się jerzyków. Lokalizacja gniazd oraz miejsc zalecanego zabezpieczenia budynku zaznaczono na Ryc. 2.

W sezonie zimowym (listopad- luty) poprzedzającym termomodernizację należy zabezpieczyć otwarte przewody wentylacyjne. Niezależnie od zastosowanej metody ocieplania należy sprawdzić czy w tej przestrzeni nie znajdują się ptaki oraz nietoperze (przy udziale ornitologa/chiropterologa). Po niestwierdzeniu ptaków i nietoperzy należy zamknąć kratkami wszystkie otwory.

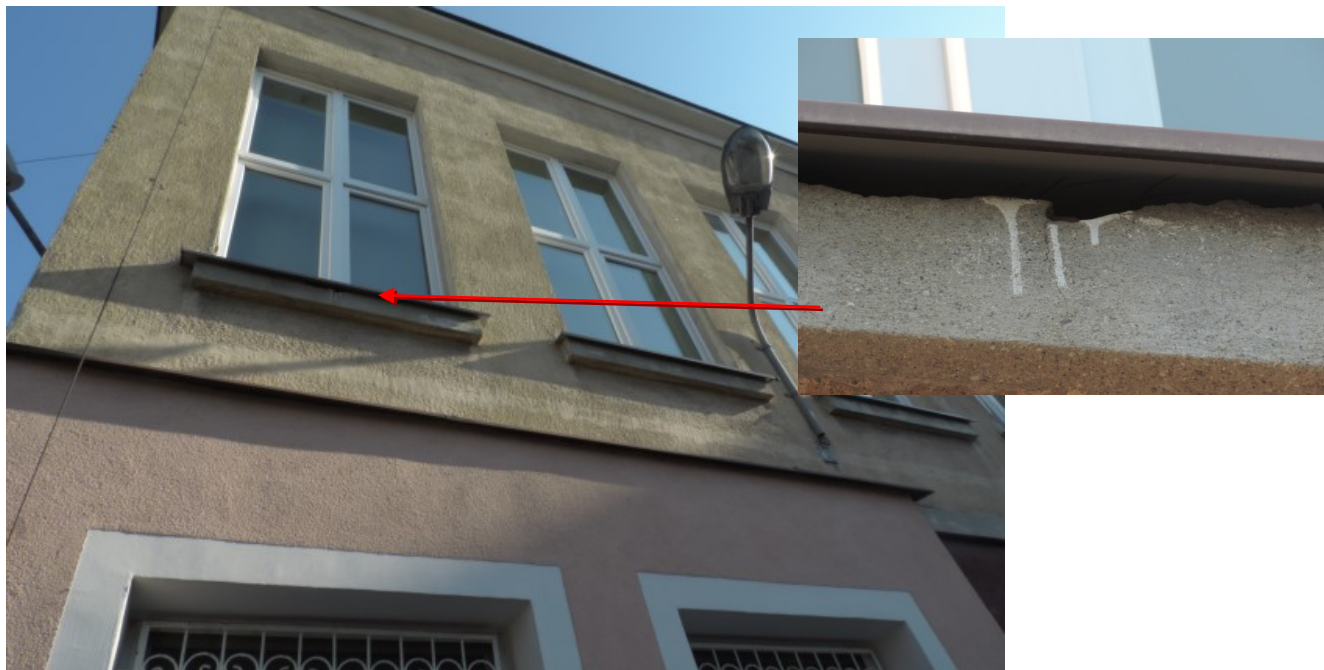
Na budynku stwierdzono także pozostałości gniazd wróbla domowego *Passer domesticus*. Nie obserwowano w bezpośrednim sąsiedztwie ptaków dorosłych lub młodych, ale niewątpliwie są to gniazda z obecnego sezonu lęgowego- Foto 7-8. Jedno gniazdo stwierdzono pod parapetem okna znajdującego się w dobudowanym skrzydle zachodnim (od strony boiska sportowego). Drugie gniazdo znaleziono także pod parapetem okiennym na zachodniej elewacji budynku głównego.

Foto 7. Jedno z gniazd wróbla stwierdzono pod parapetem okiennym na południowej elewacji dobudowanego skrzydła (zachodniego).

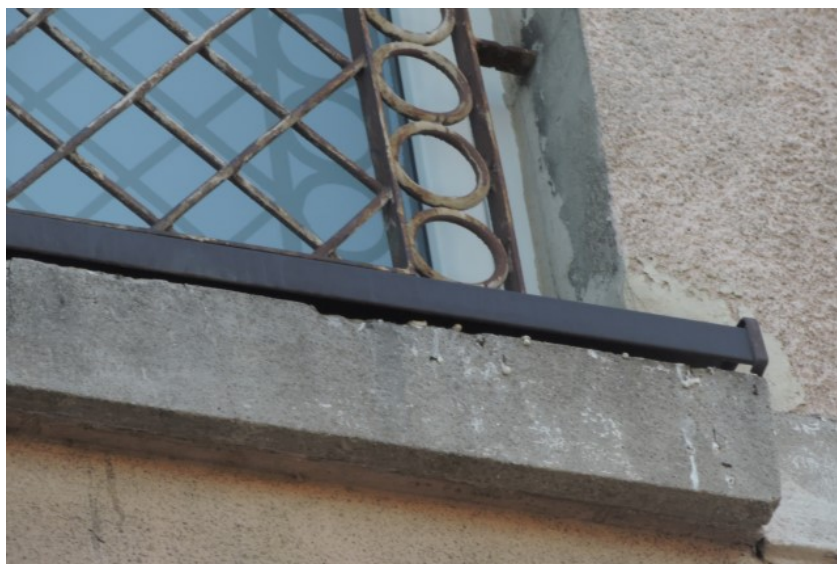
Foto 8. Gniazdo wróbla znalezione na elewacji zachodniej głównego budynku (patrz. też Foto 4).
