**PROTOKÓŁ KONTROLI OKRESOWEJ ROCZNEJ BUDYNKU**  
**DOMU POMOCY SPOŁECZNEJ**  
**w Gdańsku przy ul. Starogardzkiej 20**

**BUDYNEK GŁÓWNY**

**Gdańsk, dnia 29.10.2018 r.**

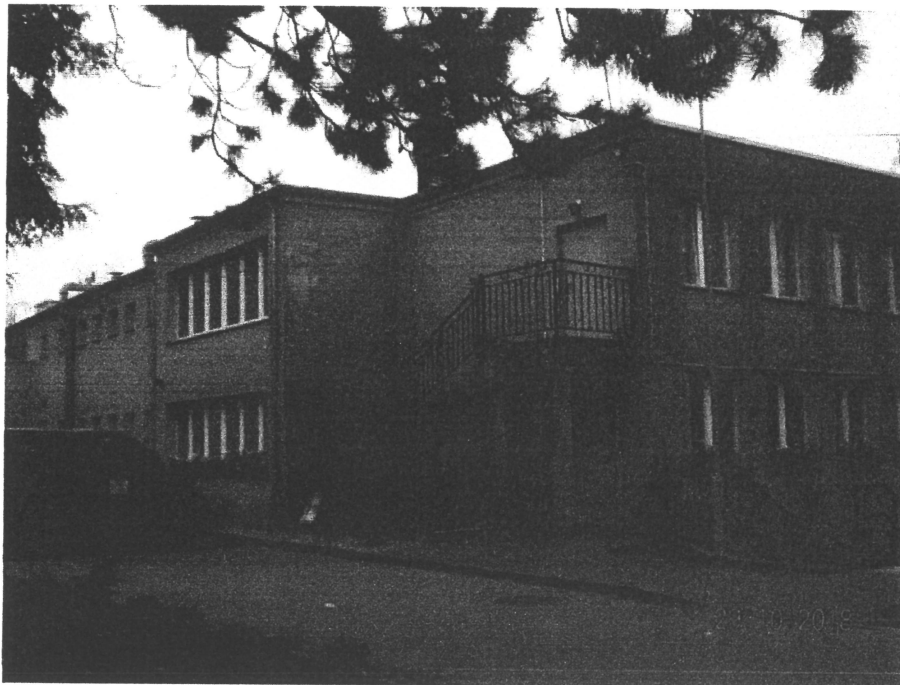
*Nie stwierdzono pęknięć i zarysowań murów zewnętrznych i wewnętrznych budynku. Ściany zewnętrzne są brudne i wymagają malowania.*

1. Wykonać izolację przeciwwilgociową ścian piwnic budynku od strony skarpy oraz izolację murków studzienek podokiennych i murków przy schodach zewnętrznych.
2. Wykonać remont elewacji.
3. Wykonać remont schodów zewnętrznych – jak w pkt. 8.
4. Wykonać nową posadzkę w pomieszczeniu przyłącza wody.

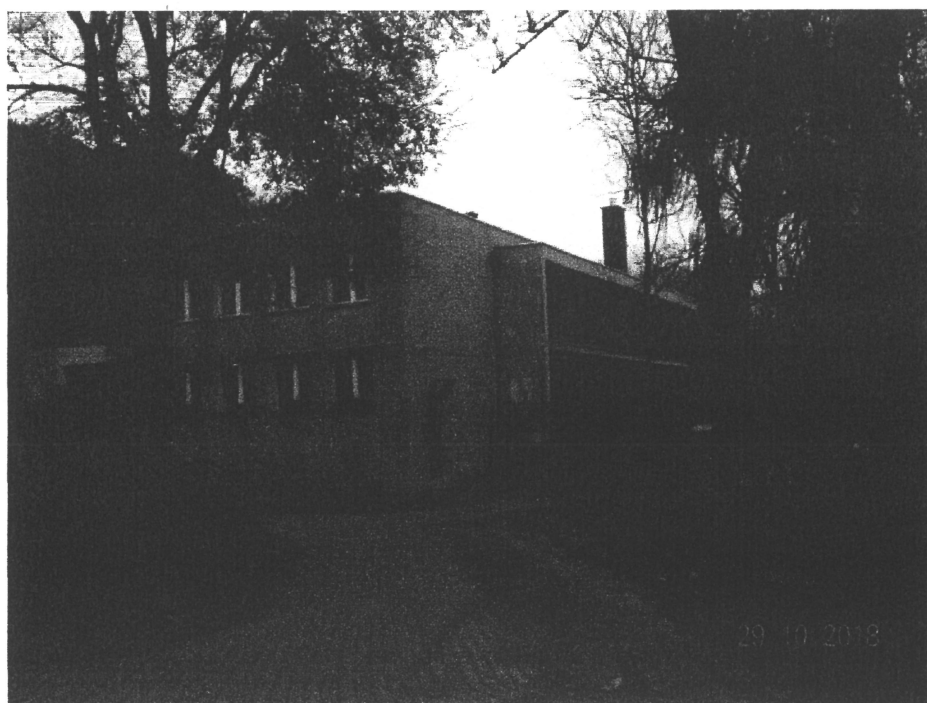
14. Klatki schodowe  
*Stan techniczny nie budzi zastrzeżeń.*
15. Elewacje  
*Miejscami uszkodzony tynk, ściany brudne – stan do remontu.*
