NOTATKA SŁUŻBOWA

Dotyczy: Wizji lokalnej w pomieszczeniu kotłowni w budynku głównym Domu Pomocy Społecznej „Orunia” w Gdańsku, ul. Starogardzka 20

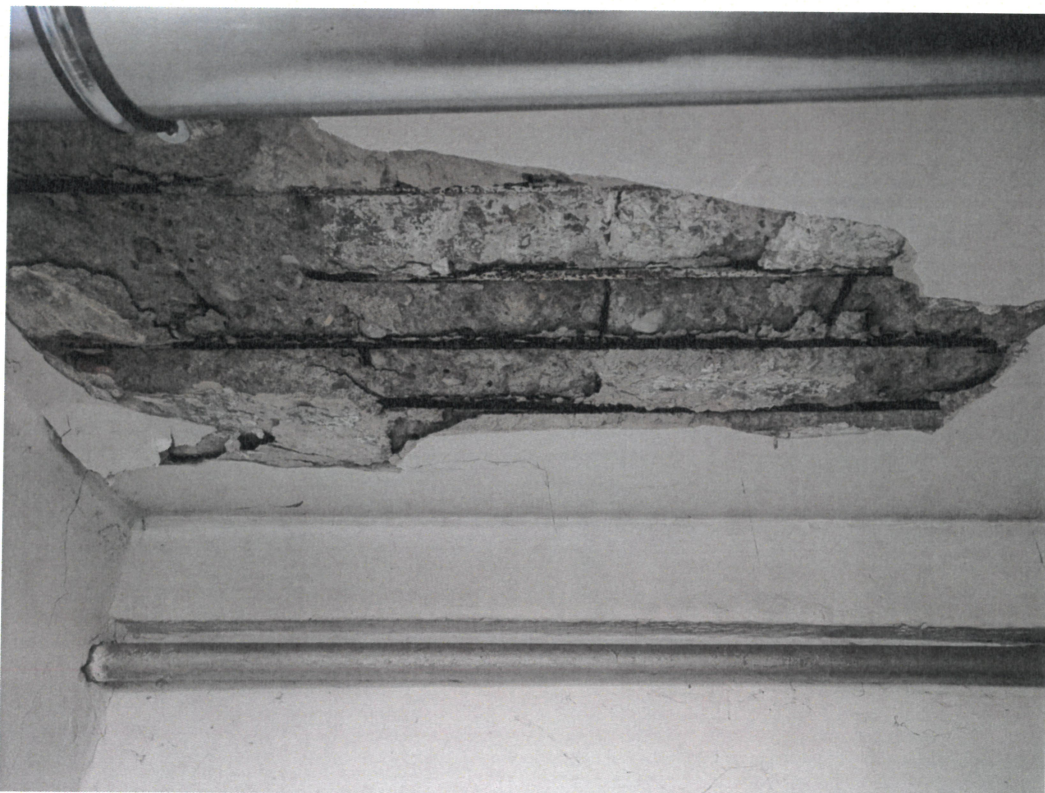
- w pomieszczeniu kotłowni, znajdującym się na poziomie piwnicy, w północno wschodniej części budynku głównego, w pobliżu naroża pomieszczenia występuje duży ubytek lica stropu, odsłaniający całkowicie pręty zbrojeniowe; zbrojenie jest skorodowane i w części nie stanowi już kompozytu z betonem (za prętami znajdują się wolne przestrzenie lub odspojone betonowe fragmenty stropu);

- w tym wypadku jednoznaczne określenie przyczyn powstania uszkodzeń stropu jest niemożliwe (jedną z możliwych przyczyn powstania uszkodzeń jest wpływ wilgoci - od strony północnej i wschodniej budynek jest „wcięty” w skarpe);
- uszkodzenia stropu mają charakter ekspansywny, beton stropu wciąż ulega łuszczeniu;
- z informacji uzyskanych od Użytkownika budynku, w pomieszczeniu znajdującym się bezpośrednio powyżej pomieszczenia kotłowni nie zaszła żadna zmiana dotycząca sposobu użytkowania lub charakteru obciążenia stropu;
- w 2016 r. w budynku głównym były wykonywane roboty budowlane związane ze wzmocnieniem stropów i usunięciem spękań, jednak dotyczyły one tylko i wyłącznie części mieszkalnej;

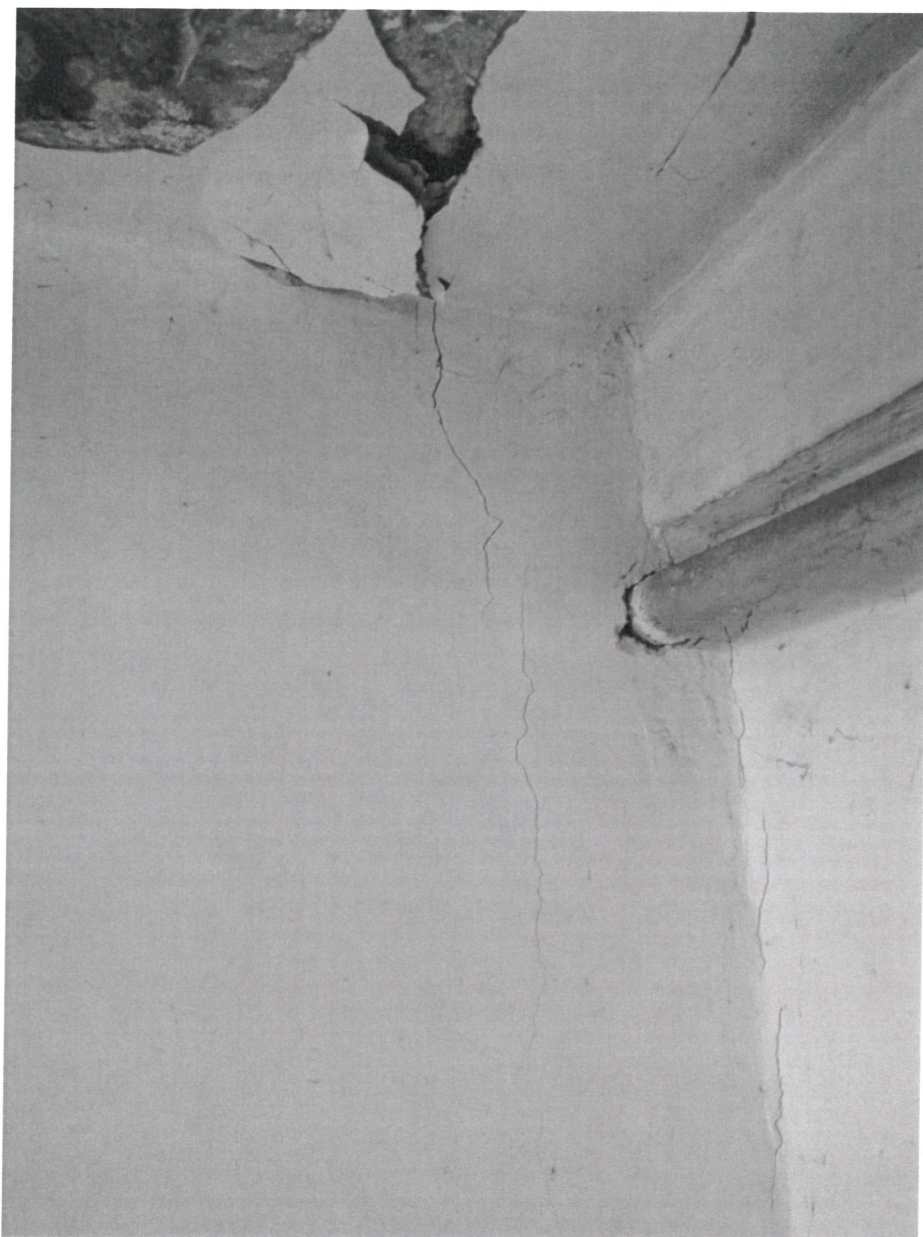
- dodatkowo, w narożu ścian w pobliżu ww. uszkodzenia stropu, na ścianach znajdują się drobne, pionowe rysy;

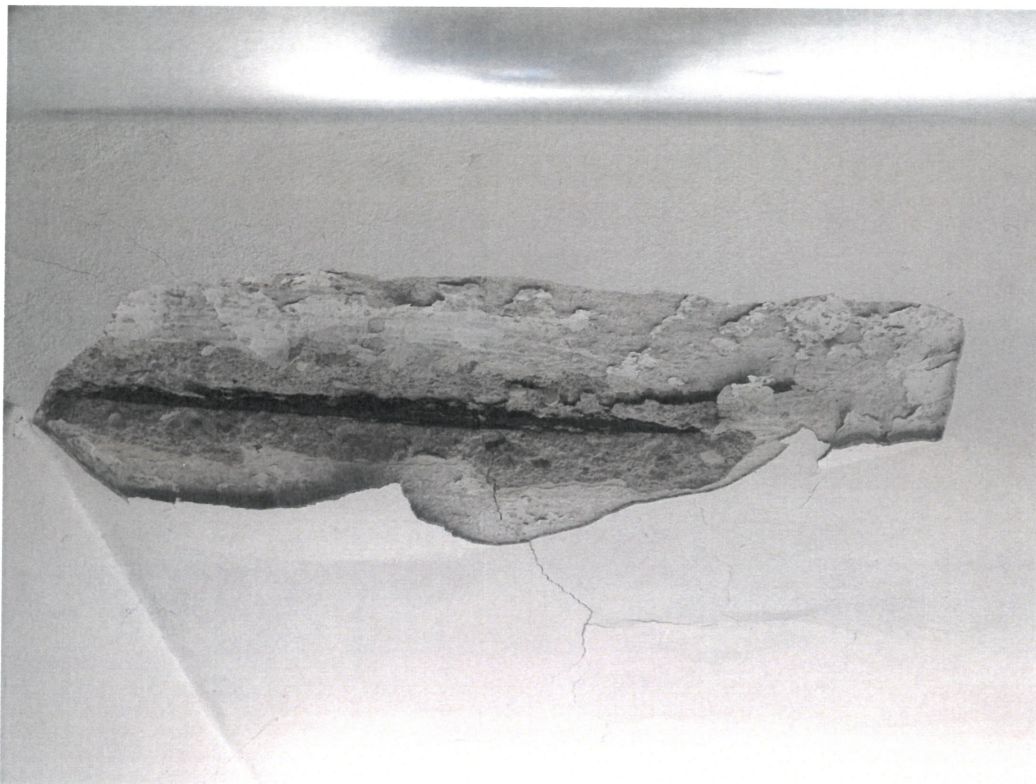
- drugie, dużo mniejsze uszkodzenie stropu o tym samym charakterze, usytuowane jest około 1 m od większego w kierunku do środka pomieszczenia;
