Obiekt	BUDYNEK UŻYTECZNOŚCI PUBLICZNEJ		
Adres obiektu	80-839 GDAŃSK, UL. Sieroca 8, DZ.NR 360/3, OBR.GEOD. NR 90		
Projekt	DOM DANIELA CHODOWIECKIEGO/GÜNTERA GRASSA – PRZYWRÓCENIE WARTOŚCI DAWNEMU ZESPOŁU SIEROCIŃCA Z ADAPTACJĄ DO NOWYCH FUNKCJI - KULTURY I TURYSTYKI		
Inwestor	DYREKCJA ROZBUDOWY MIASTA GDAŃSKA 80-560 GDAŃSK, UL. ŻAGŁOWA 11	 	Dyrekcja Rozbudowy Miasta Gdańska
Rodzaj dokumentacji	EKSPERTYZA TECHNICZNA KONSTRUKCYJNA		
Branża: Konstrukcja projektant	Inż. Andrzej M.Ligmann upr. Nr GT-III-630-754/77 mgr inż. Joanna Pruś upr nr WAM/0196/POOK/18	Data: 2019-07-30	Podpis:
	30 LIPIEC 2019		Egz.

OPIS TECHNICZNY

Celem opracowania ekspertyzy jest ocena stanu technicznego budynku mieszkalnego dla projektowanego przywrócenia wartości użytkowych i adaptacji dawnego „Zespołu Sierocińca” dla potrzeb kultury i turystyki. Wyniki badań mają również wskazać w formie zaleceń, środków zabezpieczające budynek przed jego dalszą degradacją, jego zabezpieczenia, ewentualnych napraw i usunięcia występujących zjawisk destrukcyjnych.

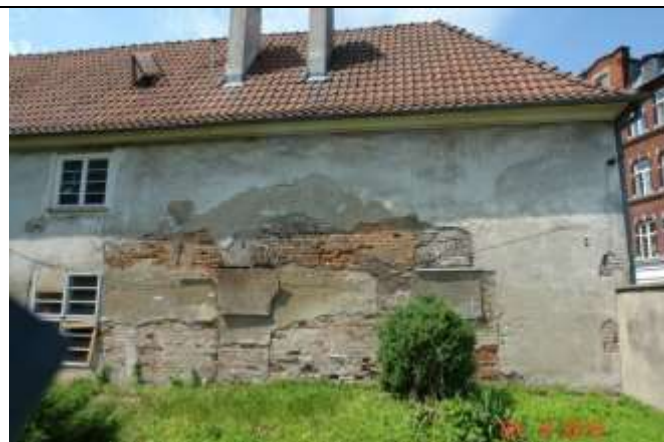
35. Widok skali ubytków lica wątku muru .Wypełnienia byłych otworów bez przewiązania cegieł.

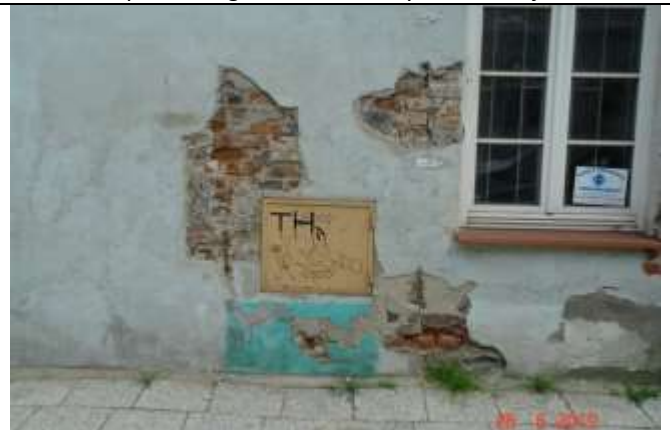
63. Jak fot.62. Brak przewiązania i liczne ubytki lica muru. Odpajający się tynk, wilgoć.

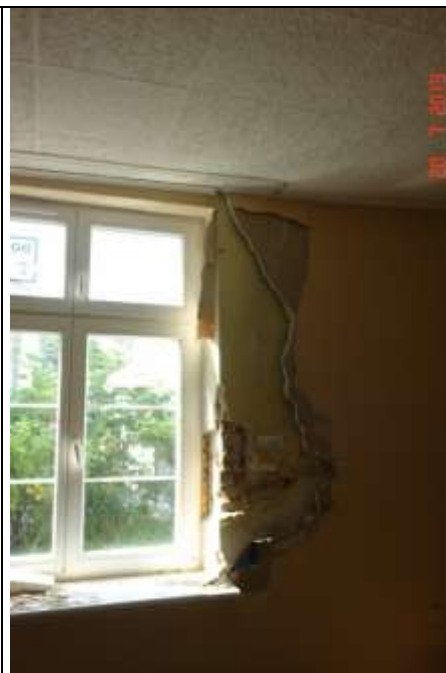
101. Widoczne zwężenie światła otworu okiennego wykonane w dwóch fazach eksploatacji budynku. Wykonano wadliwie nie zachowując należytego przewiązania cegieł w murze.

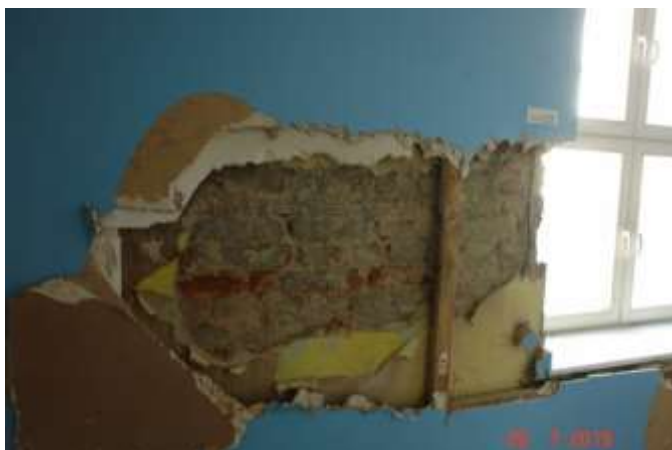
108. Odkrywka w ścianie zewnętrznej murowanej. Widoczne liczne i głębokie ubytki zaprawy. Miejscami nieprawidłowe ułożenie cegieł w murze - brak odpowiedniego przesunięcia cegieł kolejnych warstw.

Ubytki w murach należy usunąć poprzez wklejenie odpowiednich uzupełnień z cegieł o tych samych wymiarach i licu jak najbardziej zbliżonym do pierwotnego po uprzednim starannym oczyszczeniu muru poprzez odsolenie i zdezynfekowanie. Prace wykonywać metodami konserwatorskimi. Elementy należy zabezpieczyć przed zwichrzeniem. Płaszczyznę stropu należy odpowiednio usztywnić tak aby reakcję od sił poziomych przenieść na pionowe poprzeczne ściany nośne. Konstrukcję nośną stropu poddasza i I pietra należy wzmocnić poprzez zastosowanie elementów stalowych przenoszących zwiększone obciążenie. Fundamenty istniejące oprzeć na nowoprojektowanej konstrukcji podparcia pośredniego fundamentów, przenoszącej obciążenia na głębsze, nośne warstwy podłoża gruntowego. W poziomie konstrukcji stropów należy wykonać wieńce poprzez wklejenie w spoiny prętów stalowych, systemowych od wewnątrz i zewnątrz nad i pod elementami stropowymi. Ściany konstrukcyjne piąć poprzez wklejenie prętów zszywających, systemowych, stalowych. Rysy, po uprzednim oczyszczeniu należy zainiektować odpowiednim zaczynem trasowym. Szczeliny o rozwarości > 4 mm przemurować i zszyć wklejonymi w spoiny prętami systemowymi.

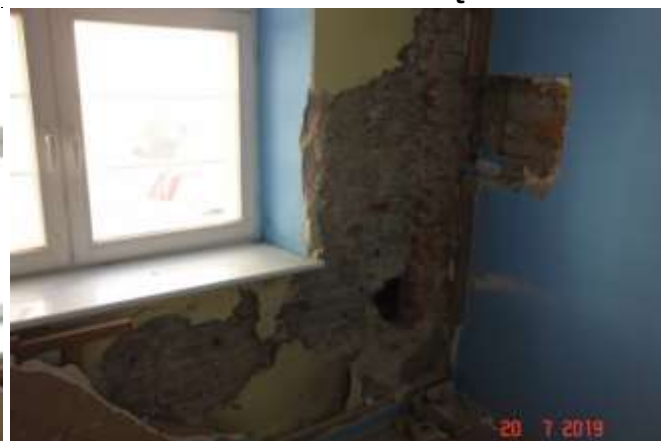
109. Odkrywka w miejscu łączenia ścian domurowanych w kolejnych fazach eksploatacji. Widoczny brak przewiązania elementów murowanych. Liczne ubytki w spoinowaniu muru. Lokalne odspojenie cegieł.w3e

Istniejące ściany po dokonaniu wymiany elementów uszkodzonych i zniszczonych i jej częściowym przemurowaniu należy starannie powiązać ze sobą kotwami stalowymi wklejanymi co ok. 0,13 m w mury przy połączeniu zewnętrznego z prostopadłym wewnętrznym o grubości min 25 cm i wklejanymi w mur zewnętrzny na głębokość 0,5 m poza krawędź szczeliny. Dla ścian działowych szachulcowych, mocowanie do rygli i słupów drewnianych o grubości mniejszej od 20 cm. Kotwy

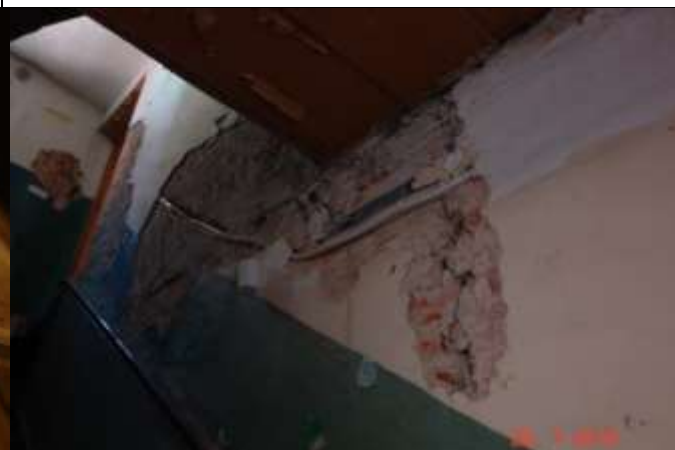
113. Pęknięcie pionowe ściany nośnej klatki

schodowej świadczące o wyczerpaniu nośności muru. Głębokie ubytki w zaprawie.

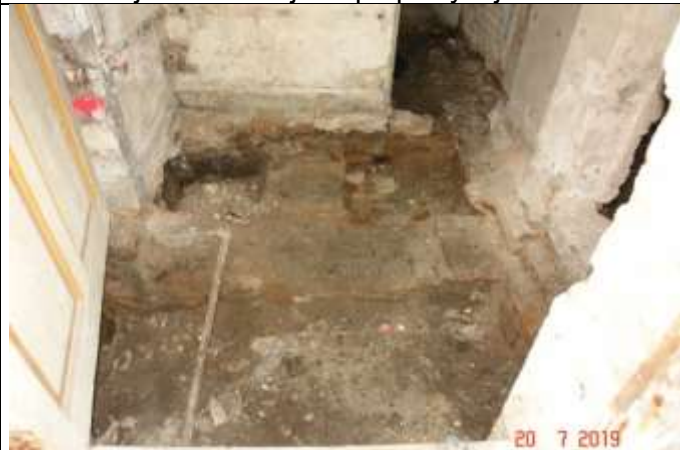
114 Widoczna odkrywka ław fundamentowych. Lokalnie brak przesunięcia cegieł w kolejnych warstwach muru.

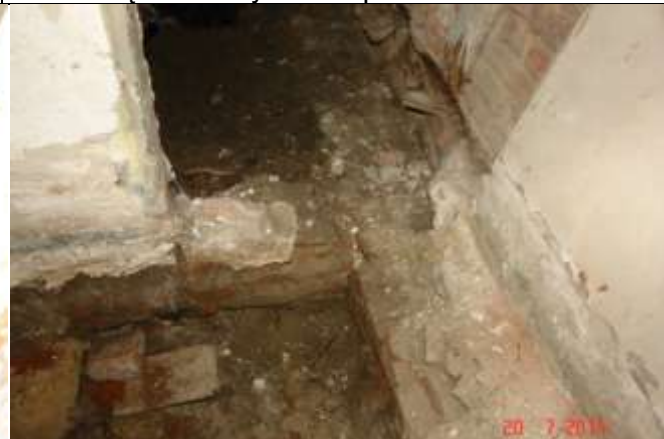
115 Widoczny brak przewiązania cegieł w ścianie fundamentowej ławy.

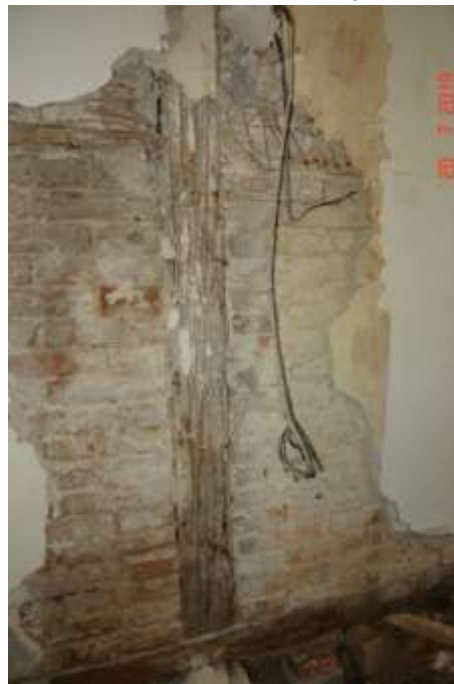
119 Głęboka korozja drewnianej belki podwalinowej w wyniku podciągania wody gruntowej przez niezaizolowane ściany i fundamenty.

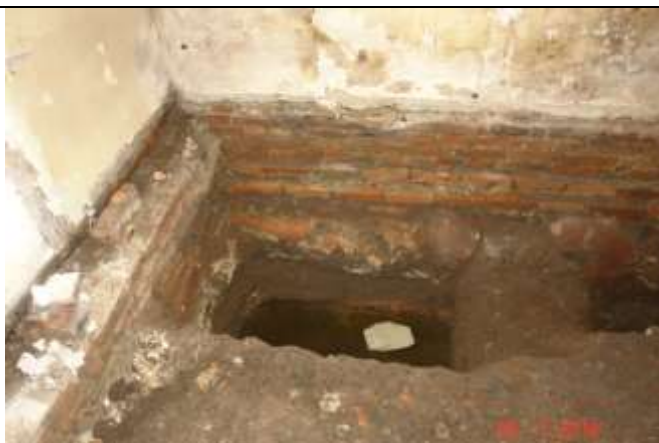
120. Odkrywka z pokazaniem ław fundamentowych. Widoczna stojąca woda gruntowa

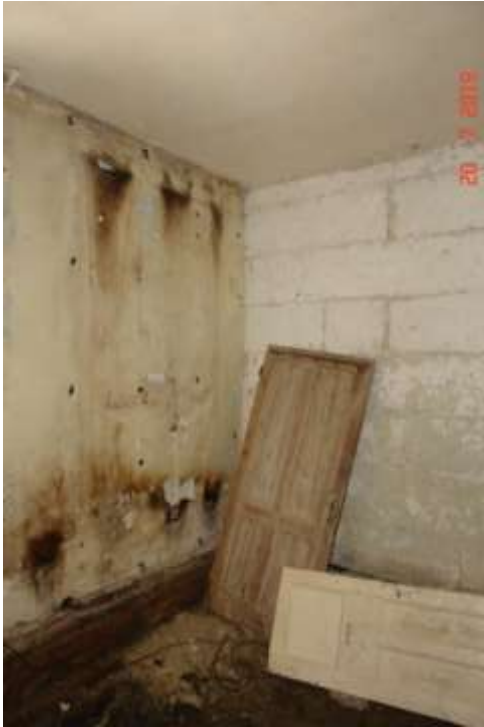
122. Na ścianie liczne miejsca pokryte pleśnią powstającą wskutek kapilarnego podciągania wody gruntowej, przy braku hydroizolacji ścian. Prostokątny obrys widoczny na ścianie może świadczyć obecności okna w pierwszej fazie eksploatacji oraz na brak odpowiedniego przewiązania cegieł w murze

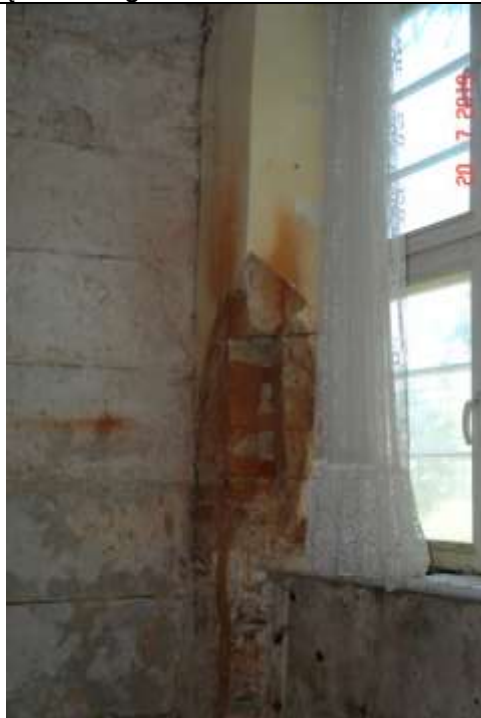
124. Odkrywka styku pierwotnego filara międzyokiennego i wypełnienia pomiędzy filarami oraz styk ściany z blozków gazobetonowych i filara. Brak przewiązania między filarem a wypełnieniem i ścianą prostopadłą.

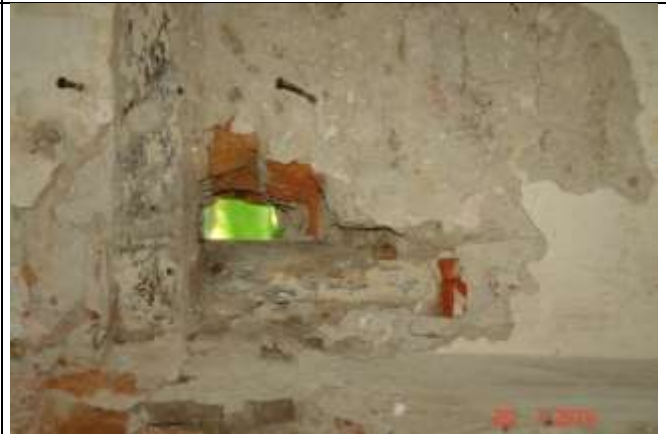
125. Ubytek „na wylot” w ścianie zewnętrznej.

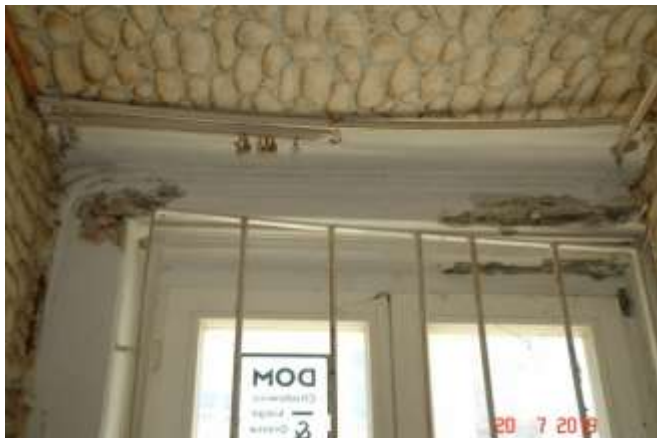
138 Nadproże drewniane. Widoczne ubytki muru w miejscu oparcia drewnianej belki na ścianie.

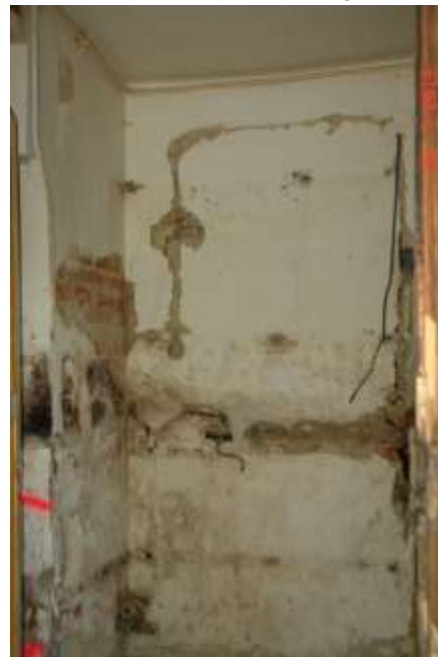
139 Widoczna wilgoć i pleśń na ścianach sanitariatu.

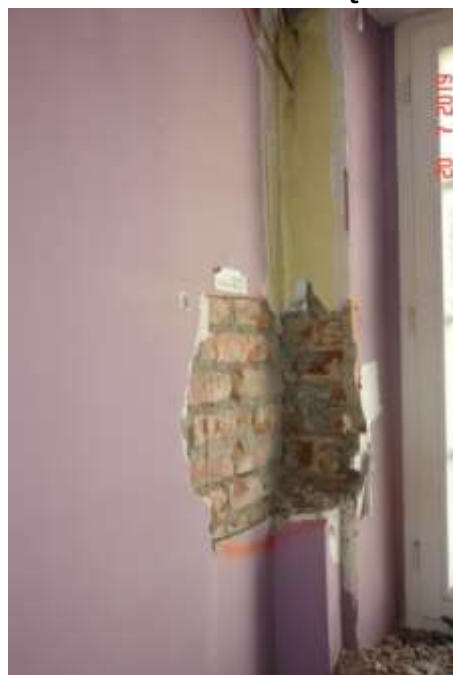
145 Odkrywka w miejscu połączenia filara okiennego ze ścianą prostopadłą. Widoczne ubytki w spoinach oraz szczelina w miejscu styku filar-ściana. Brak przewiązania cegieł w murze.

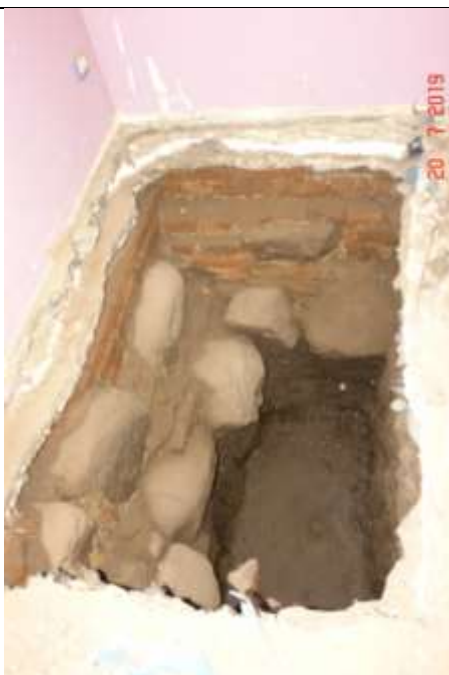
146 Odkrywka fundamentów. Widoczne zastoisko wody gruntowej.

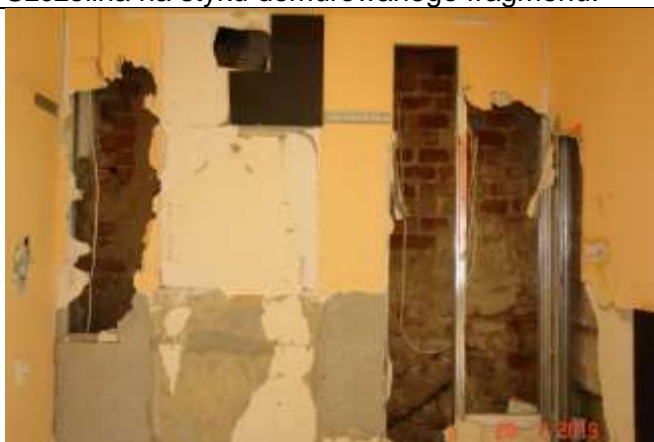
150 Ściany murowane obłożone płytą g-k na ruszcie. Liczne i głębokie ubytki zaprawy. Lokalne pęknięcia w spoinowaniu muru

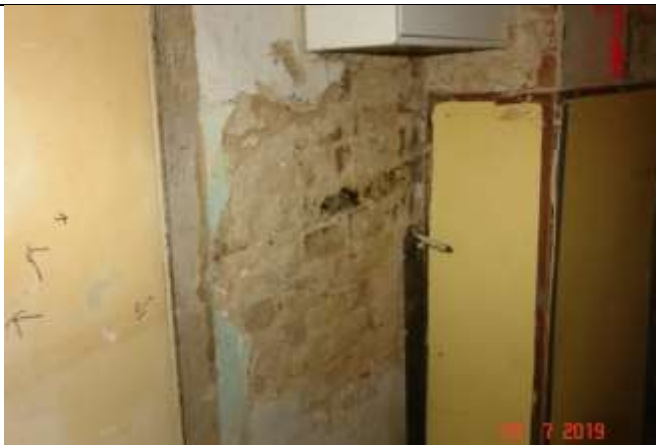
162 Widoczne zawilgocenie ściany, miejscami pleśń spowodowana podciąganiem kapilarnym wody przez brak hydroizolacji ścian i fundamentów.

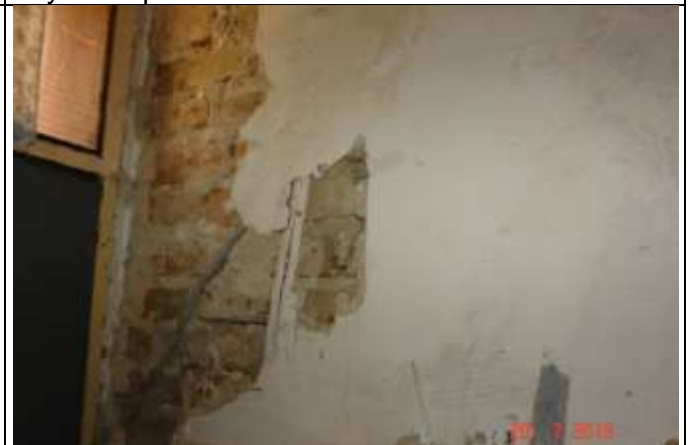
163. Ubytki w spoinowaniu ściany murowanej. Pęknięcia elementów murowanych. Widoczne rysy w wyniku wyczerpania właściwości materiałowych tynku oraz przekroczenia nośności muru.

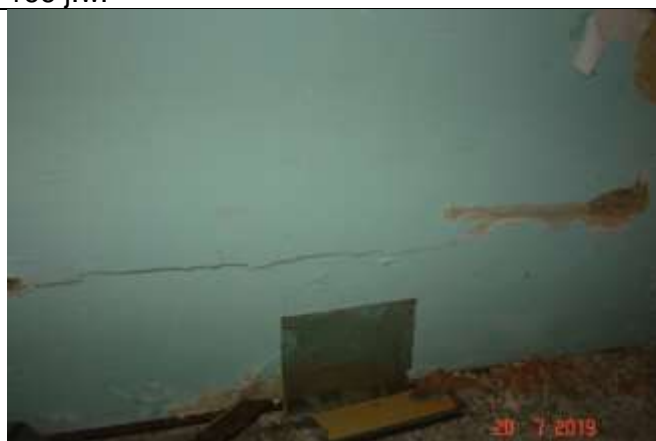
168 Rysa pozioma rozszerzająca się ku środkowej części ściany w wyniku nierównomiernego osiadania ściany względem ścian prostopadłych. Efekt zginania ścian, gdzie wypadkowa siła pionowa zgina ścianę na mimośrodku $>t/4$

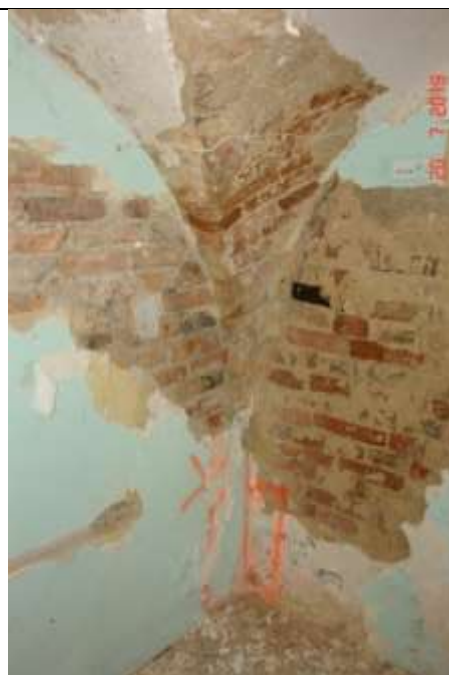
169 Ubytki w spoinach muru oraz elementach murowanych. Lokalnie brak przesunięcia cegieł w kolejnych warstwach muru.

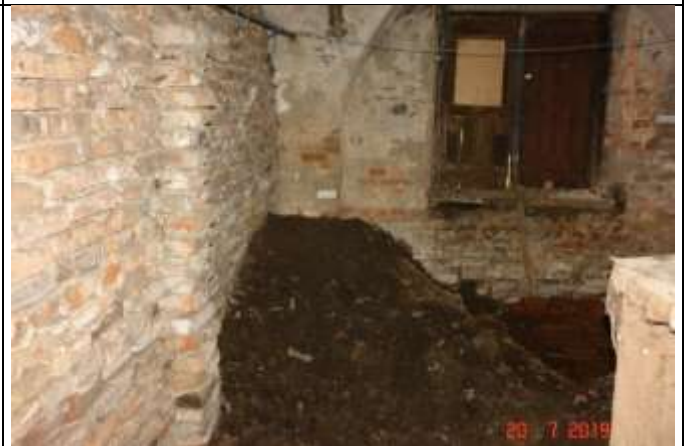
173 Nieprawidłowe wykonanie muru – brak zachowania pionowości i równego lica ściany. Liczne i głębokie ubytki w spoinowaniu i elementach murowanych

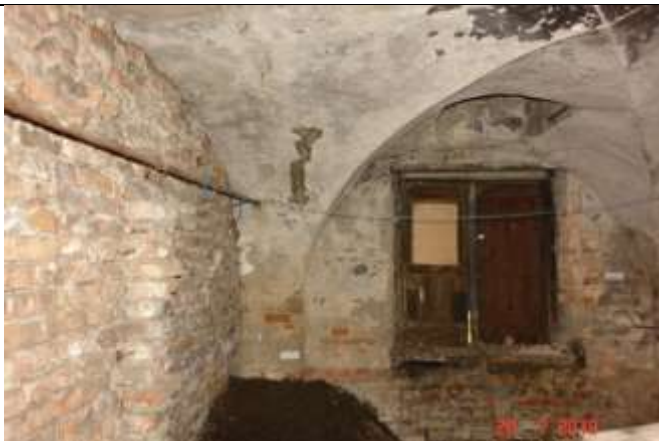
174 j.w. Niestaranne wykonanie muru. Widoczne niezgodne ze sztuką budowlaną zbyt grube spoiny.

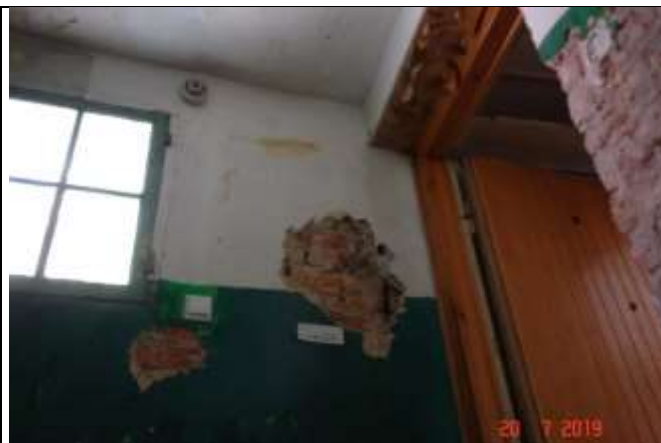
300. Odkrywka w ścianie murowanej. Widoczny obrys po zamurowanym otworze istniejącym w pierwszej fazie eksploatacji. Głęboka szczelina jako następstwo braku przewiązania cegieł w murze. Ubytki w spoinowaniu muru. Łuszcząca się farba na nadprożu drzwiowym

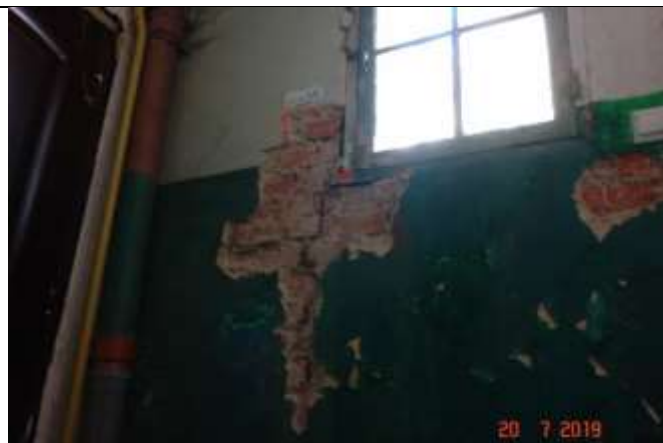
301. Rysa pionowa biegnąca od naroża otworu okiennego ku dołowi powstała na skutek naprężeń rozciągających w strefie podokiennej. Wynik zużycia materiałowego przy braku zabezpieczenia strefy podokiennej zbrojeniem w spoinach wspornych. Łuszczenie farby.

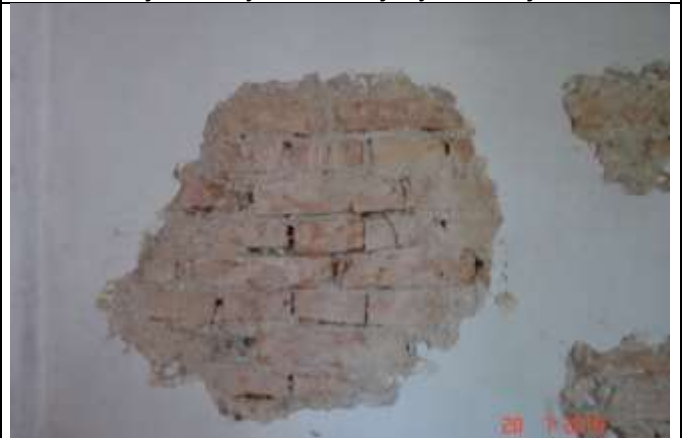
317 Niestaranne wykonany mur. brak poziomu w kolejnych warstwach muru. Liczne i głębokie ubytki w spoinowaniu. Uszkodzenia elementów murowych.

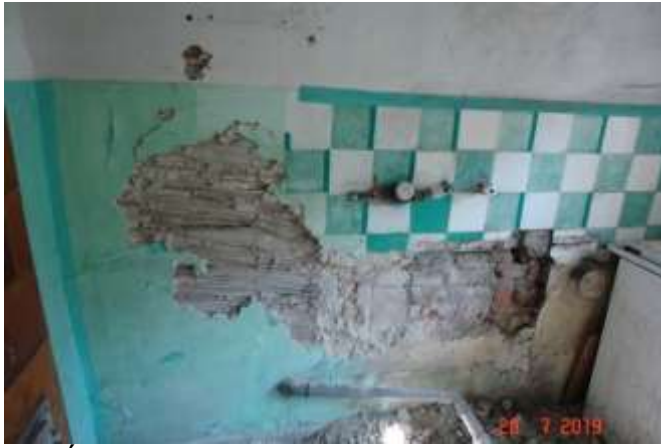
318 Ściana wzniesiona niezgodnie ze sztuką budowlaną - wykonana z różnych materiałów: bloczek gazobetonowy, cegła. Nieprawidłowe ułożenie cegieł w murze - miejscami cegły postawione na sztorc. Głębokie ubytki w murze

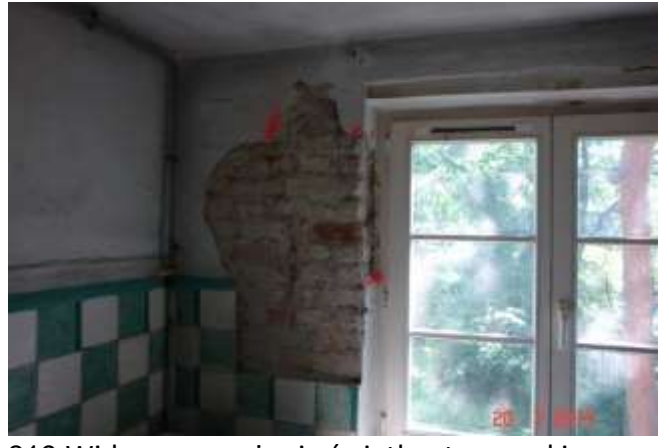
319 Widoczne zwężenie światła otworu okiennego wykonane w dwóch fazach eksploatacji budynku. Wykonano wadliwie nie zachowując należytego przewiązania cegieł.

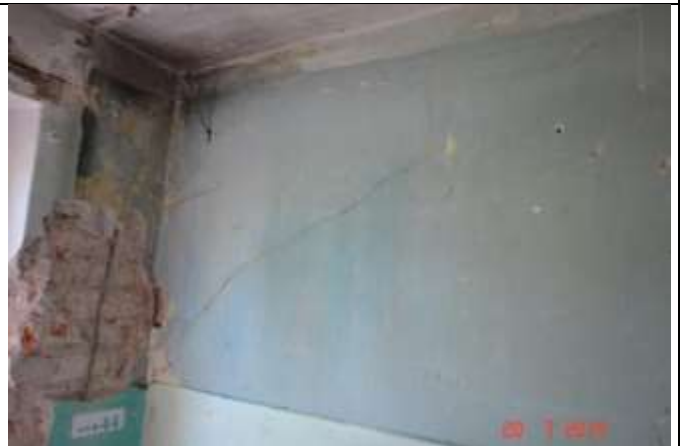
321 Pęknięcie ukośne powstałe na skutek zbyt dużego ugięcia stropu drewnianego poniżej. Łuszczenie farby

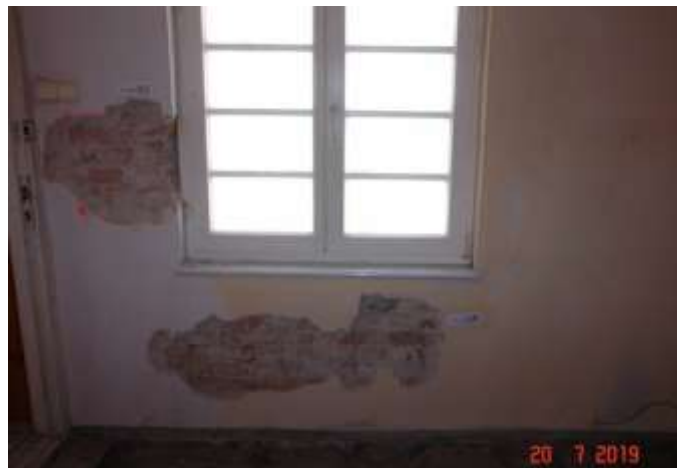
331 Odkrywka w zewnętrznej ścianie murowanej. Mur wzniesiony niestarannie - brak zachowania płaszczyzn przy ułożeniu cegieł w murze. Ubytki w spoinowaniu

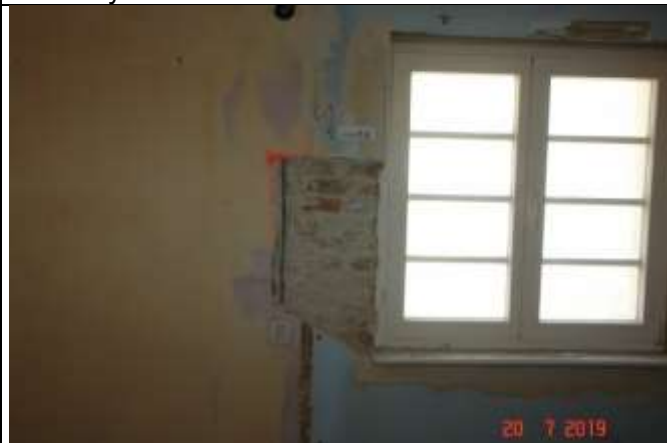
332 Odkrywka muru w ścianie murowanej zewnętrznej. Mur w dobrym stanie technicznym. Widoczne znaczące ugięcie drewnianego nadproża okiennego, łuszczenie fary na drewnianej belce.

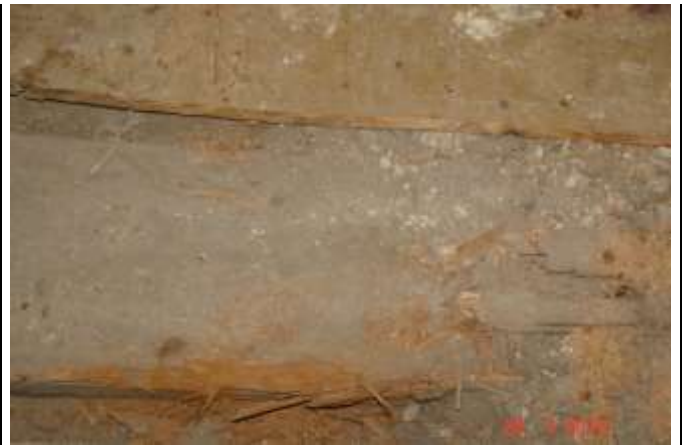
337 Widoczna korozja belki stropowej

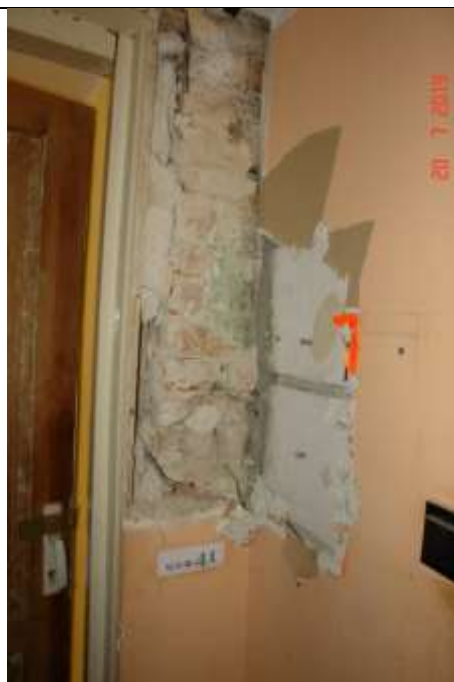
346 Połączenie ściany działowej z gazobetonu ze ścianą nośną - brak przewiązania w murze. Niestaranne ułożenie cegieł w murze. Spore ubytki w spoinowaniu i zaprawie.

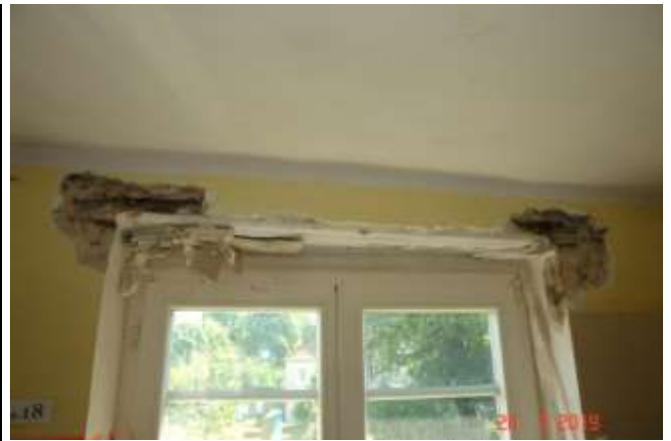
359 Rysy w miejscu oparcia drewnianego nadproża na murze. Korozja belki drewnianej nadproża. Łuszczenie warstwy wykończeniowej

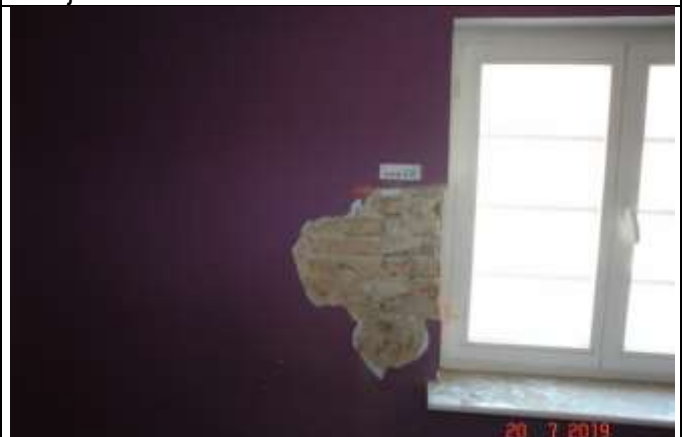
363 Widoczne zwężenie światła i otworu okiennego wykonane w dwóch fazach eksploatacji budynku. Widać szczelinę w miejscu wadliwego ułożenia cegieł bez przewiązania

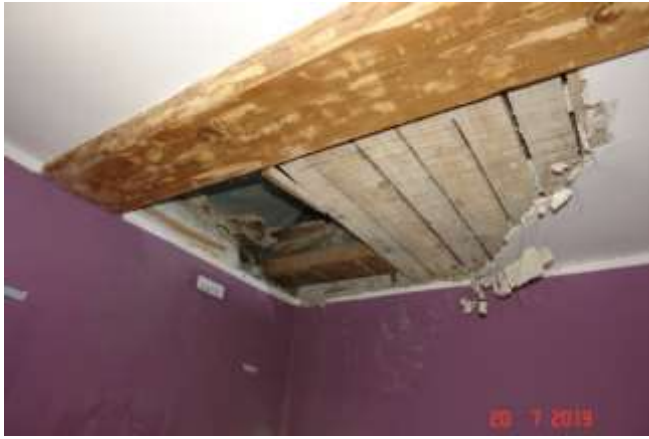
364 Odkrywka na wylot w stropie nad pierwszym piętrzem. Na ścianie widoczne zacieki. Pojawiające się ognisko korozji w miejscu oparcia belki na murze

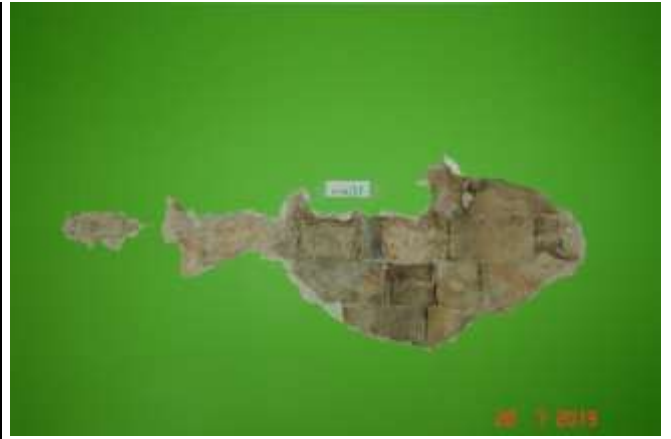
365 Widoczna rysa. Niepoprawne ułożenie cegieł w murze - brak minimalnych przesunięć w kolejnych warstwach.

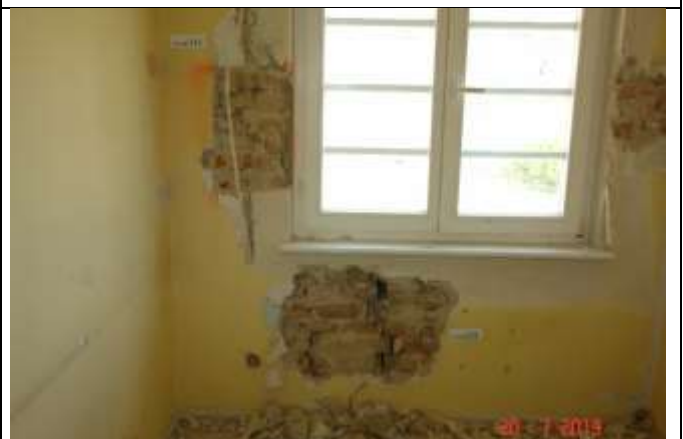
381 Pęknięcie muru w strefie podokiennej świadczące o wyczerpaniu nośności. Lokalne domurowanie krawędzi otworu bez zachowania zasad sztuki budowlanej - brak poziomu w ułożeniu warstw, za grube spoiny, brak odpowiedniego przesunięcia cegieł w kolejnych warstwach.

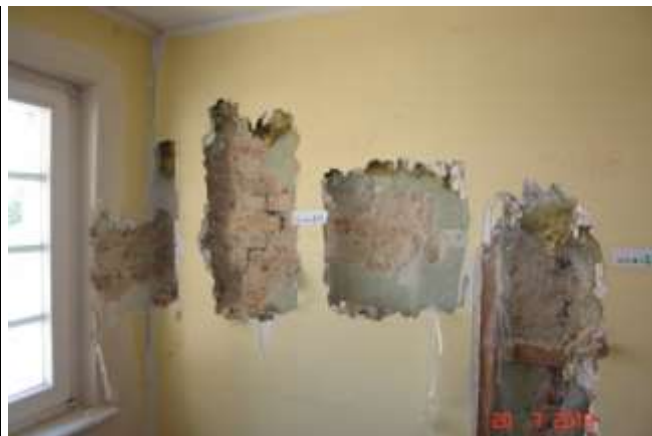
382 Pęknięcia w ścianie zewnętrznej w wyniku nierównomiernego osiadania. Ściana murowana obłożona płytą g-k na ruszcie drewnianym

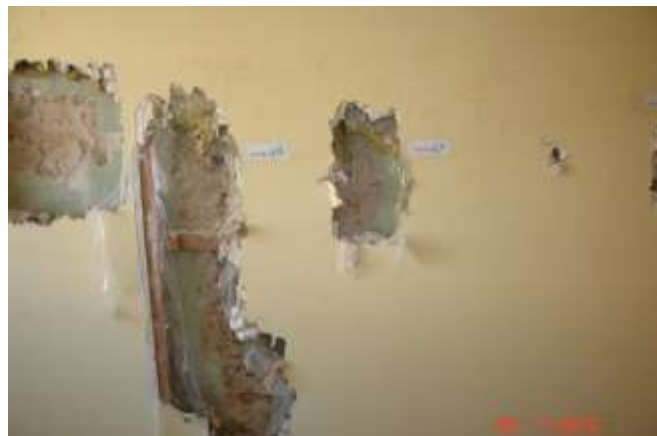
383 Pęknięcia pionowe w wyniku zużycia materiałowego i utraty nośności muru.

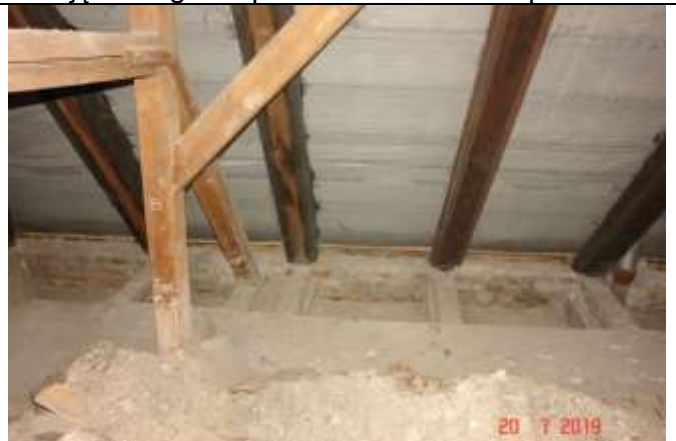
503. j.w. Sposób łączenia rozpórki ze stolcem i zastrzałem. Widoczne pęknięcie drewna wzdłuż rozpórki w linii blachy

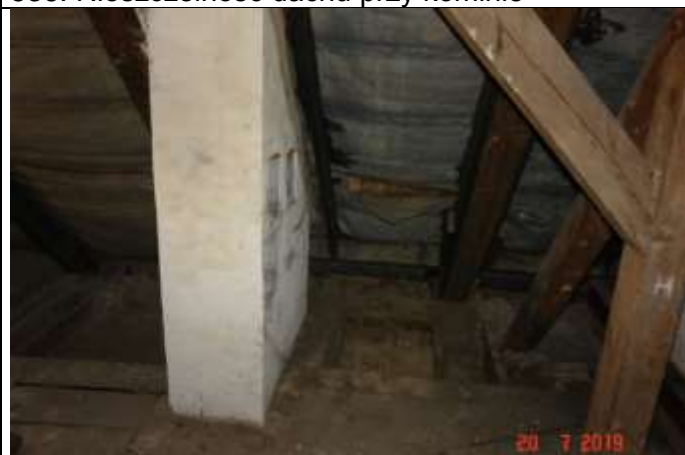
538. Nieszczelność dachu przy kominie - rozdarcie folii. Widoczna odkrywka w stropie nad piętrem. pęknięcie w drewnianym mieczu na skutek zmiany wilgotności

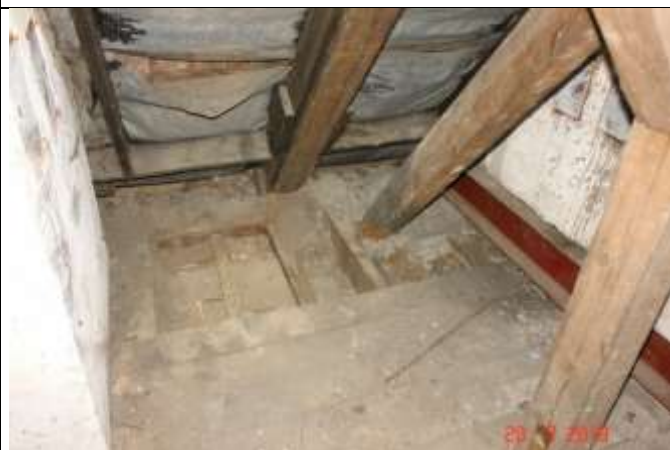
539. Nieszczelność dachu przy kominie - rozdarcie folii. Widoczna odkrywka w stropie nad piętrem. Korozja zastrzału w miejscu połączenia z belką. Widoczne zacieki oraz zgorzel.

W wielu miejscach obróbki blacharskie, wykonane z blachy stalowej ocynkowanej, ulegają stopniowej korozji. Również istnieją braki w wyposażeniu dachu o elementy dostępne dla konserwacji kanałów wentylacyjnych i spalinowych, takich jak ławy kominiarskie i stopnice umożliwiające dojście do nich. Ponadto zastosowana izolacja przeciwwiatrowa ułożona została bez należytego zakładu lub sklejenia poszczególnych brytów ze sobą (fot. 509, 512, 522, 531, 533). W wielu miejscach izolacja dachu (dachówka, membrana p.wiatrowa) jest ułożona wadliwie a elementy drewniane są okresowo zalewane wodą opadową (fot. 522, 536, 552, 553, 556, 563). Zrzut wód deszczowych z dachu odbywa się poprzez orynnowanie i rury spustowe odprowadzające wodę powierzchniowo na teren wokół budynku. Stan techniczny murów można uznać za dostateczny aczkolwiek w wielu miejscach występują powierzchnie korozji, lecz naprawa ich nie powinna stanowić problemu. Belki nośne stropu poddasza w strefie kontaktu z murem w większości zaatakowane przez grzyb zgorzel brunatną i owady (fot. 502, 504, 505, 511, 512, 522, 527, 539, 540-547, 552, 566, 573, 577).

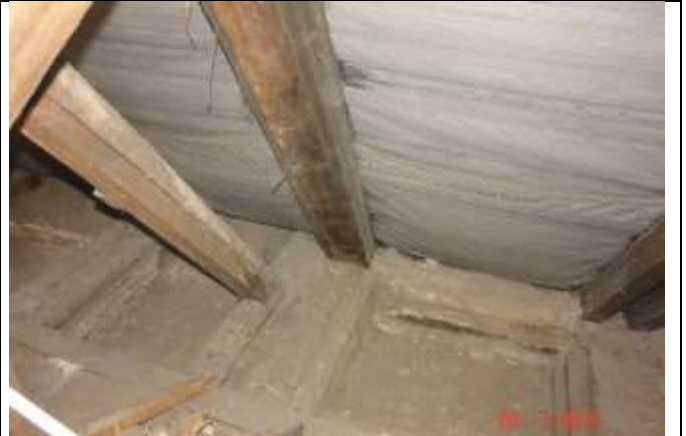
545. Widoczne pęknięcie biegnące wzdłuż elementu zastrzału

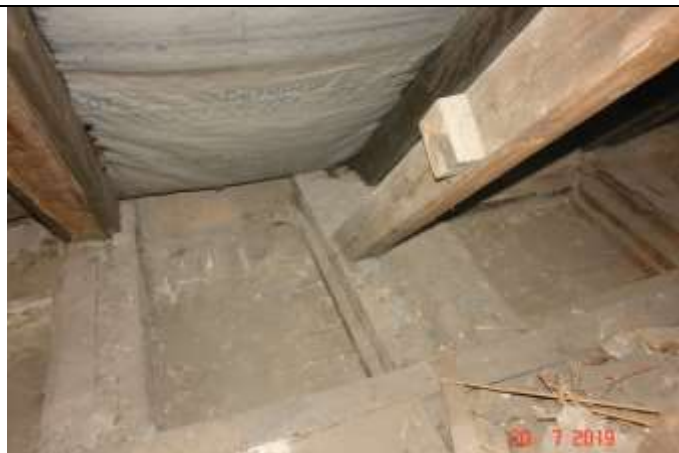
546. Sposób łączenie zastrzału z belką . Widoczna zgorzel belki

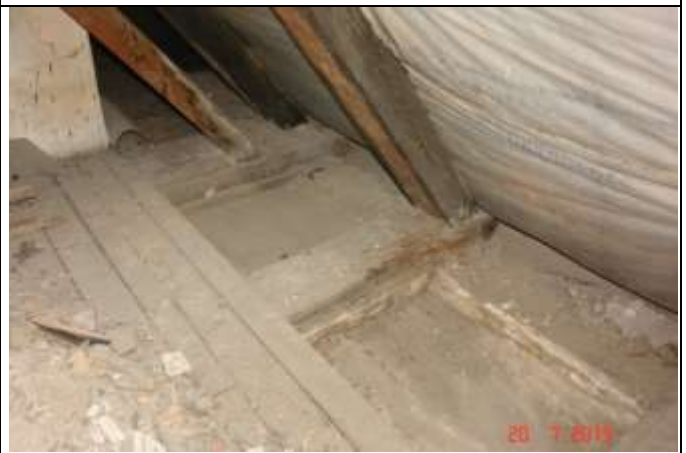
547. Widoczna zgorzel belki obejmująca znaczną część przekroju. Widoczne wykwity soli oraz zacieki na zastrzale. Ognisko korozji w miejscu oparcia krokwi na murze

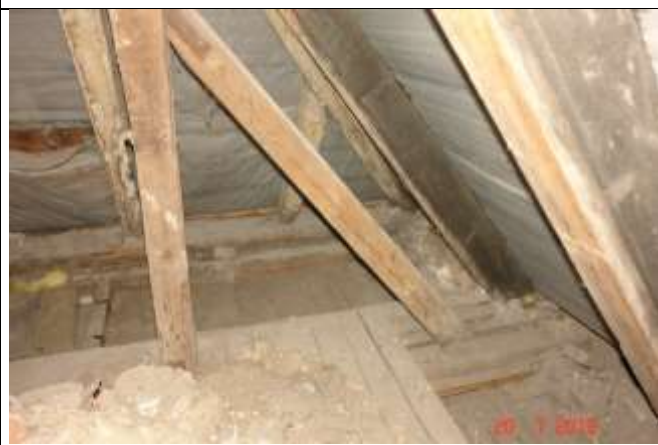
551. Widoczne mocne zacieki na skrajnych krokwiach. Liczne wysolenia. Korozja belek w miejscu oparcia na murze

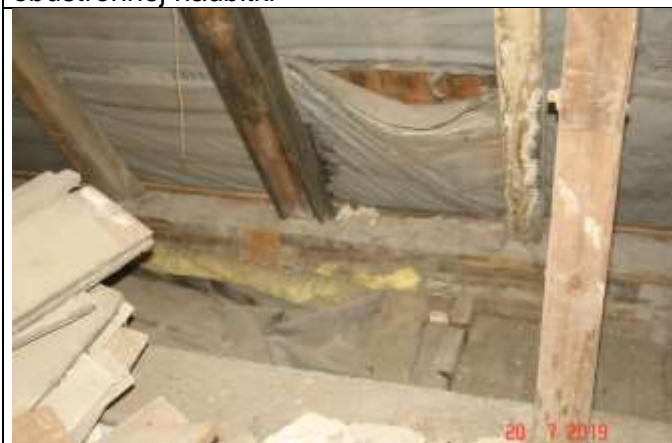
552. Odkrywka w stropie nad piętrem Nieszczelność dachu - przerwanie warstwy izolacji z folii. Widoczna obustronna nadbitka na krokwiach. Liczne zacieki na prawej krokwi - pojawił się grzyb
