Obiekt	<b>DAWNY ZESPÓŁ SIEROCIŃCA – BUDYNEK GŁÓWNY</b>		
Adres obiektu	<b>80-839, GDAŃSK, ul. SIEROCA 6 dz. nr 360/1, Obręb Geodezyjny nr 90</b>		
Projekt	<b>DOM DANIELA CHODOWIECKIEGO / GÜNTERA GRASSA - PRZYWRÓCENIE WARTOŚCI DAWNEMU ZESPOŁOWI SIEROCIŃCA Z ADAPTACJĄ DO NOWYCH FUNKCJI - KULTURY I TURYSTYKI</b>		
Inwestor	<b>DYREKCJA ROZBUDOWY MIASTA GDAŃSKA 80-560 Gdańsk, ul. Żaglowa 11</b>	 	<b>Dyrekcja Rozbudowy Miasta Gdańska</b>
Rodzaj dokumentacji	<b>INWENTARYZACJA ARCHITEKTONICZNO – KONSERWATORSKA NA PODSTAWIE SKANINGU LASEROWEGO 3D</b>		
Branża: Architektura projektant	mgr inż. arch. Mateusz Gzowski upr. nr 472/POOKK/2012	Data:  2019.05.20	Podpis:
<b>MAJ 2019</b>			<b>Egz. ....</b>

Zakresem dokumentacji objęty został obiekt budynku Głównego zabytkowego Zespołu Dawnego Sierocińca przy ulicy Sierociej 6, działki nr 360/1, Obręb Geodezyjny nr 90.

<b>Dyrekcja Rozbudowy Miasta Gdańska</b>
Rodzaj dokumentacji	<b>OCENA TECHNICZNA</b>		
Branża: <b>Konstrukcyjna</b> projektant	inż. Andrzej Ligmann upr. nr GT-III-630/754/77	Data:  2019.05.20	Podpis:
<b>MAJ 2019</b>			<b>Egz. ....</b>

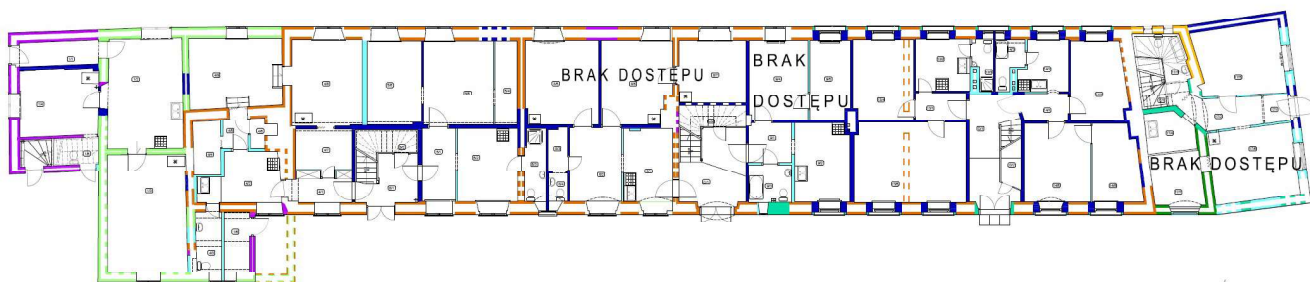
Rzut parteru

Poniżej pokazano rozwarstwienia ścian w budynku. Jest to zgodne z przeprowadzonymi badaniami architektonicznymi.

Stwierdza się, że ściany konstrukcyjne z fazy A i B są w dostatecznym stanie technicznym zachowania. Najbardziej negatywnie oddziałującym na stan techniczny budynku jest sposób jego posadowienia. Mianowicie, ławy fundamentowe posadowiono bezpośrednio na nasypach z zawartością gruntów organicznych. Dodatkowym czynnikiem destrukcji jest brak przewiązania lub ich zbyt duży rozstaw i mała głębokość, warstw cegieł między ścianami prostopadłymi.

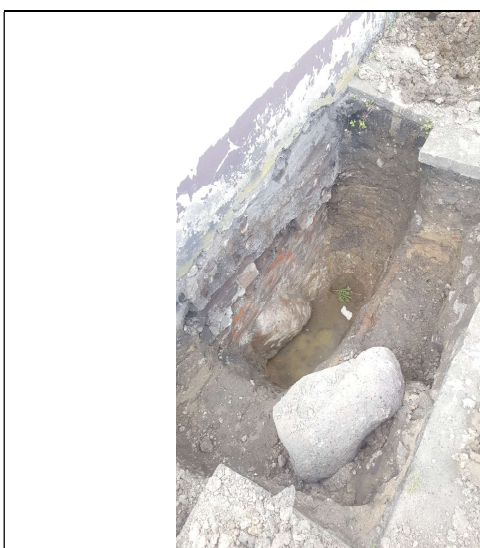
- fundamenty – ławy kamienno-ceglane, brak prawidłowej izolacji poziomej i pionowej, poziom posadowienia ~1,2m ppt, fundament silnie zawilgocony. Stan fundamentów stosowny do wieku budynku, brak drastycznych różnic w osiadaniu ścian zewnętrznych. Ściana podłużna wewnętrzna (dobudowana w późniejszym okresie) osiadła w niektórych miejscach nawet ~10 cm, największe osiadanie widoczne jest w części najbliższej do przybudówki – przekrój C-C wg inwentaryzacji. Brak izolacji przeciwwilgociowej powoduje podciąganie wody z gruntu, czego efektem są występujące silne zawilgocenia ścian oraz wytrącanie się soli, zagrzybienie panujące w pomieszczeniach piwnicznych.

- Stan techniczny fundamentów należy uznać za niedostateczny. Struktura cegły oraz zaprawy fundamentowej zwarta z płytkimi śladami korozji. W wielu miejscach kamień zewnętrzny jest luźny. Brak większych ubytków, brak również i warstw hydroizolacyjnych. Zbyt grube spoiny pomiędzy głazami umożliwiają podciąganie kapilarne wody gruntowej w wyższe partie muru.

Fot. Odkrywka fundamentu w PN-W narożniku dobudówki kuchennej

- Fundamenty i cokoły nie posiadają izolacji pionowej oraz poziomej, co w konsekwencji doprowadziło do ich silnego zawilgocenia a w dolnej partii okresowego, silnego nawodnienia. Docelowo należy zastosować paroprzepuszczalną izolację mineralną z osłoną z folii kubetkowej lub inną gwarantującą zabezpieczenie murów przed wilgocią i wodą gruntową.

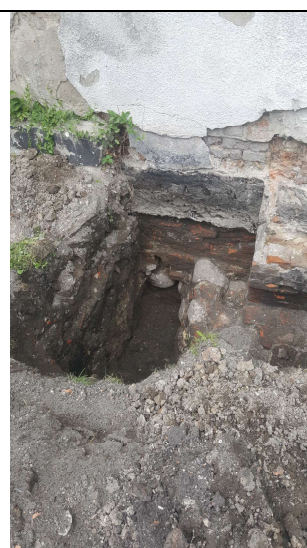
Fot. Odkrywka fundamentu w PD części budynku głównego na styku z dawną zakrystią

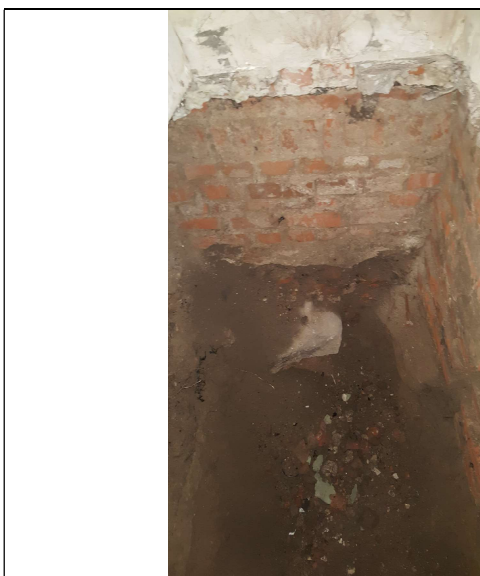
Fot. Odkrywka fundamentu ściany wewnętrznej z ścianą prostopadłą wew.

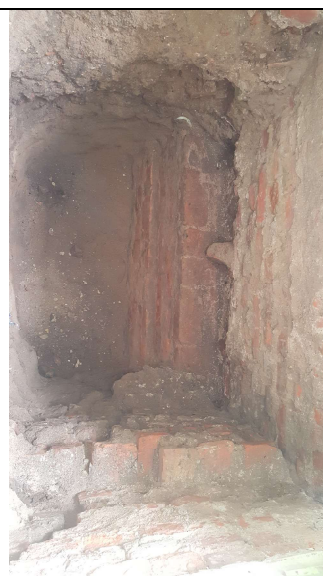
Fot. Odk. fund. śc. wew. z śc. prostop. wew. – wid. wykrec. fund. w str. dawn. kanału Raduni

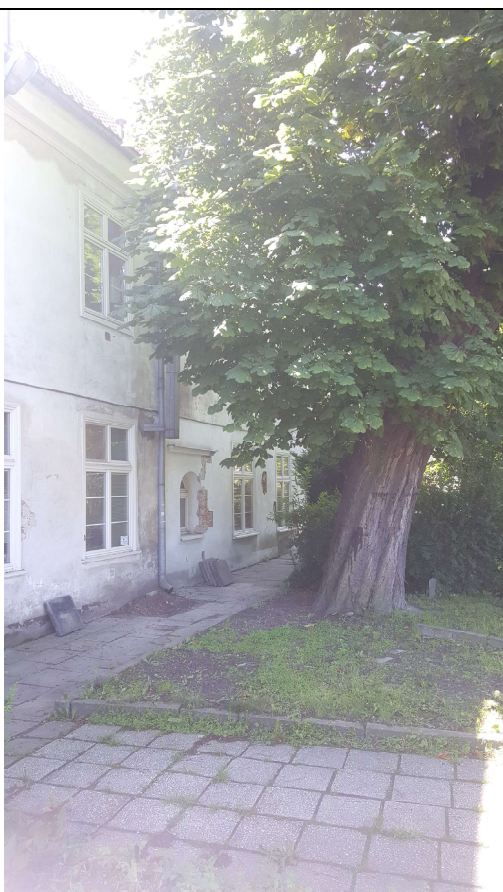
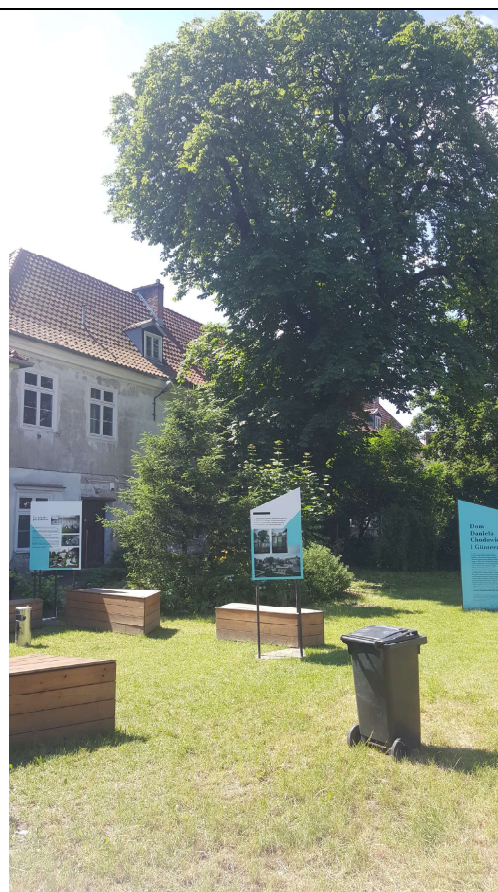
- Kasztanowiec rosnący w bezpośrednim sąsiedztwie budynku: Dokonano odkrywek strefy pomiędzy budynkiem a kasztanowcem na podstawie sondaży archeologicznych. Do poziomu wód gruntowych (wykop głębokości około 1,5m) nie wykryto żadnych większych korzeni drzewa. Musiały one zostać usunięte podczas układania instalacji elektrycznej, telekomunikacyjnej lub sanitarnej pomiędzy drzewem a budynkiem. Układ korzeniowy nie penetruje w wodach gruntowych, które stabilizują się na rzędnej około 0,5-1 m.n.p.m. Ściany fundamentowe budynku nie noszą śladów negatywnej ingerencji układu korzeniowego kasztana.

Fot. Widok na drzewo z podwórza  
zabytkowego zespołu dawnego sierocińca

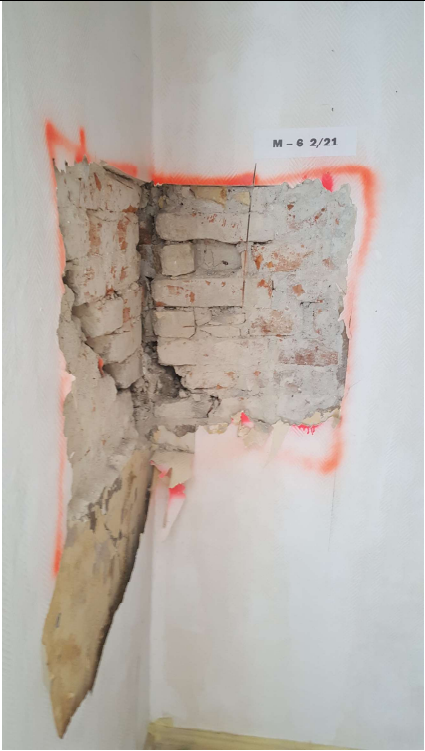
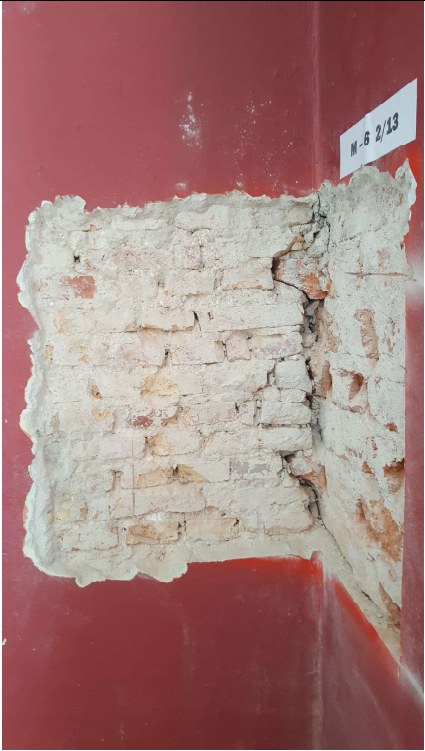
- Układ konstrukcyjny budynku, podłużny, ściany nośne murowane z cegły pełnej na zaprawie wapiennej. W części ścian brak przewiązań lub oznaki zerwanych strzępi murowych. W ścianach zewnętrznych i wewnętrznych budynku występują miejscowe ubytki spoin oraz uszkodzenia cegieł adekwatne do wieku budynku, ogólny stan dostateczny. Ściana wewnętrzna podłużna wymaga wzmocnienia, w obecnym stanie nie stanowi właściwego oparcia dla belek stropowych. W miejscu połączenia z dobudówką są widoczne pęknięcia spowodowane przez niedostateczne przewiązanie lub jego brak pomiędzy ścianami budynku głównego a dobudówką.

<p>Fot. Ściany nośne bez przewiązania ze zerwanymi strzępami murowymi</p>	<p>Fot. Widoczne liczne przemurowania ścian, często z cegły rozbiórkowej</p>

- Negatywnym elementem wpływającym źle na kondycję murów zewnętrznych jest cementowa obrzutka tynkarska, powodująca destrukcję lica ceglanego. Należy przewidzieć jej skucie przy docelowych robotach budowlanych.

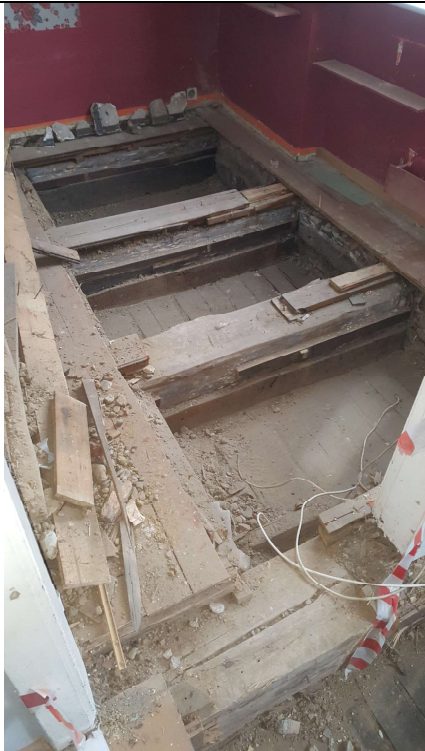
- stropy – belkowe drewniane ze ślepym pułapem, nad piętrem strop oparty na drewnianych trójkątnych dźwigarach i podwieszonych do nich belkach stropowych oraz belkach więźby dachowej podwieszonych do jej ustroju. Oryginalny strop z okresu 1699-1906 to strop belkowy z felcowaną podłogą sosnową. Zaobserwowano ugięcia podłóg i pochylenia posadzek w lokalach mieszkalnych. Po wykonaniu obliczeń sprawdzających ocenia się stan stropów jako zadowalający, belki stropowe spełniają normowe warunki nośności lecz nie spełniają wymogu stanu granicznego użytkowności ze względu na znaczne ugięcia. Należy w miarę możliwości odciążyć stropy zwłaszcza te o największej rozpiętości np. przez wymianę polepy na lekką izolację z wełny szklanej lub perlitu. Zaobserwowano ugięcie głównych belek w granicach 10-15cm w punkcie centralnym. Zaobserwowano także różnicę w osiadaniu ściany PD i PN. Ścian PN osiadła niżej niż PD o około 5-10cm.

Fot. Widok gniazd głównych belek stropowych budynku Głównego w strefie dawnej sieni

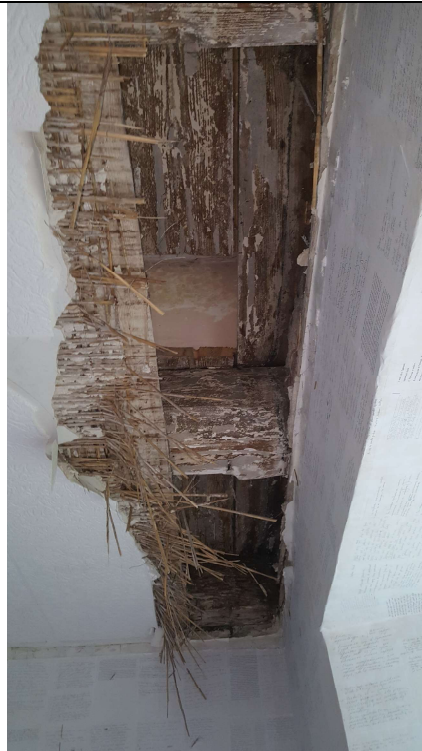
Fot. Widok gniazd głównych belek stropowych budynku Głównego od spodu

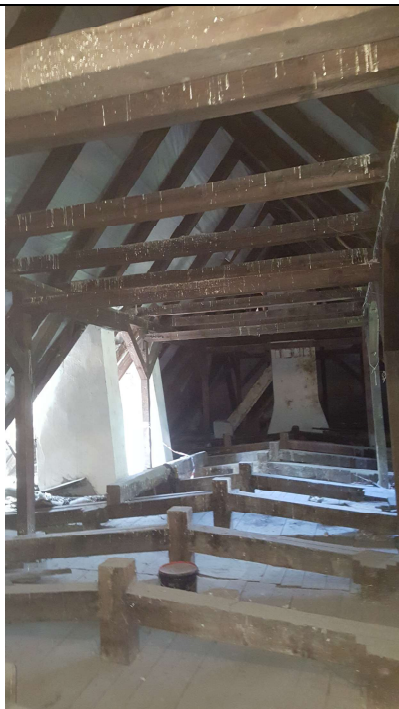
W obiekcie występuje strop nad piętrem 1 o konstrukcji ustroju wieszakowo - zastrzałowego. Znajduje się on w dobrym stanie technicznym z małymi śladami korozji w okolicy koszy dachowych przy ryzalicy centralnym oraz z miejscami porażenia drewna przez owady.

Fot. Belki ustroju wieszakowo -zastrzałowego na poddaszu – strefa zachodnia

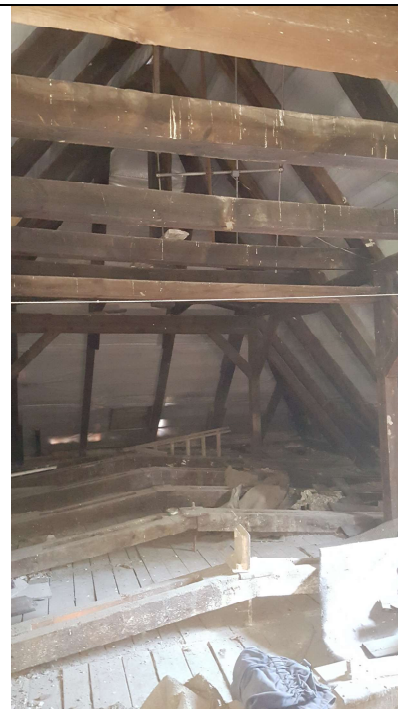
Fot. Belki ustroju wieszakowo -zastrzałowego na poddaszu strefa wschodnia

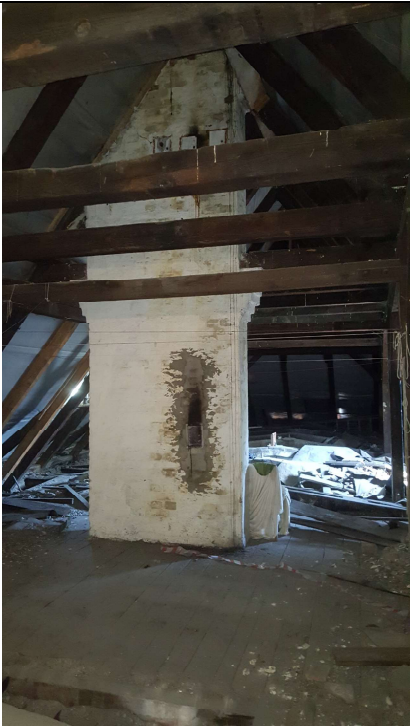
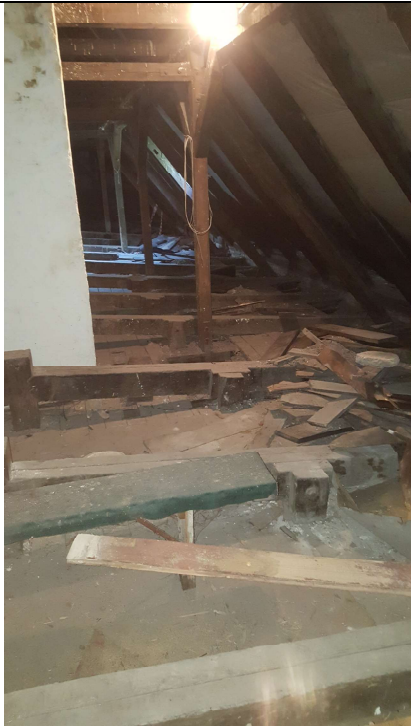
- dach o konstrukcji drewnianej, układ konstrukcyjny wieszakowo-zastrzałowy oparty na ramach siodłowych. Pokrycie dachu z dachówki ceramicznej „zakładkowej”, dach dobudówki wschodniej o konstrukcji drewnianej, jednospadowy kryty papą. Po wykonaniu obliczeń sprawdzających oceniono ogólny stan elementów konstrukcyjnych więźby dachowej jako niezadowalający, w niektórych miejscach widać ślady po zalaniach (zwłaszcza przy lukarnach), część elementów ramy stolcowej jest silnie wyężona bądź przekracza normowe stany graniczne nośności, jednakże brak poważniejszych uszkodzeń oraz oznak korozji biologicznej.

Fot. Widok poddasza części wschodniej	Fot. Widok poddasza części zachodniej

Żadne elementy nie wymagają pilnych działań zabezpieczających. Na elementy drewniane nie działa negatywnie wilgoć i woda powodująca korozję biologiczną. Dach jest stosunkowo szczelny. Należy sprawdzać po obfitych deszczach oraz po roztopach ewentualne miejsca zalań (kosze dachowe, lukarny, ryzality dachowe)

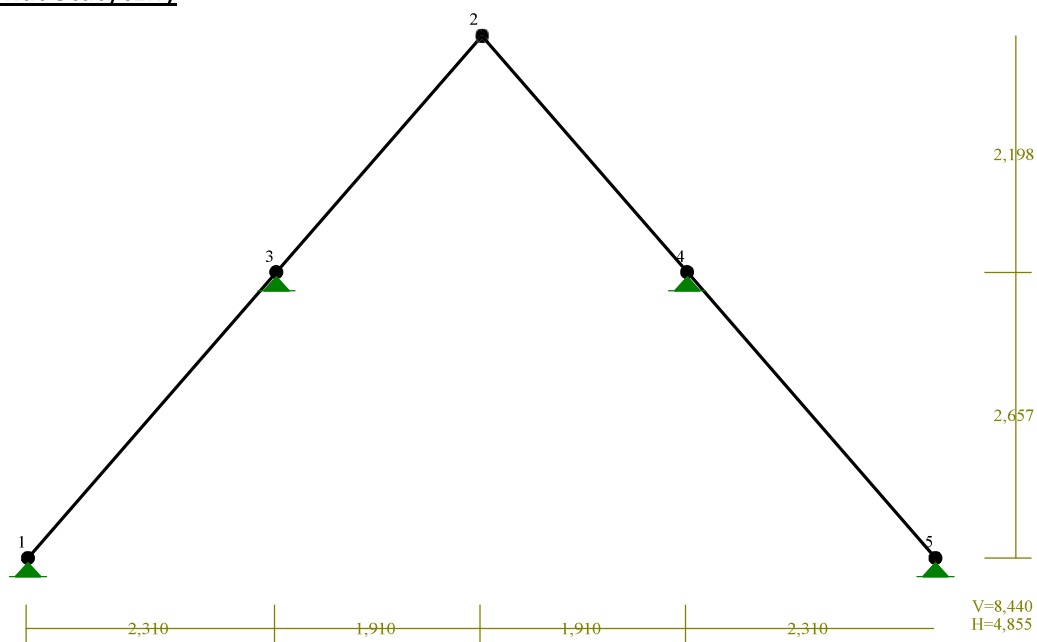
### Dach: Schemat Statyczny

Maksymalny rozstaw krokwi 1,3m, przekrój 17x17cm drewno klasy C24, wykres wyężenia

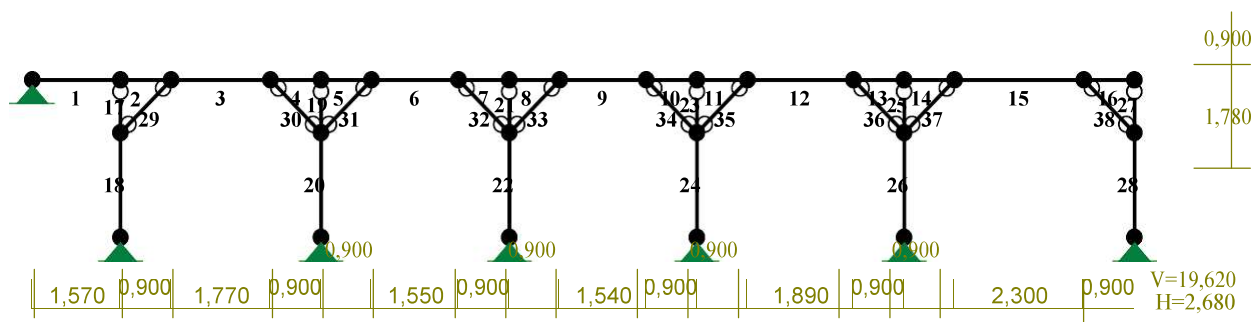
### Schemat statyczny ramy stolcowej

Płatwie przekrój 12x14cm, słupy przekrój 12x12cm, miecze przekrój 9x12cm, drewno kl. C24,

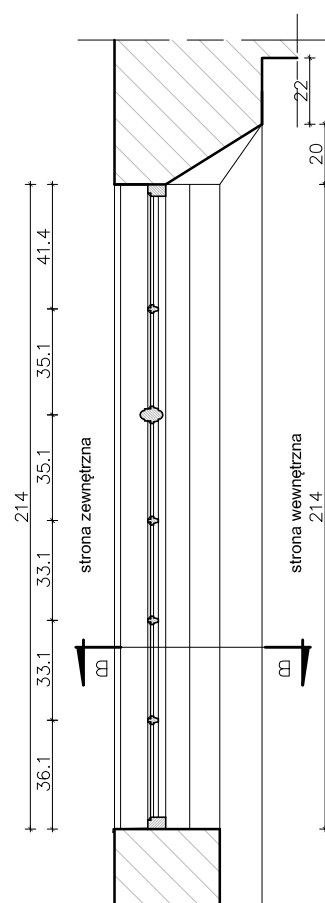
PRZĘKRÓJ PIONOWY A-A

OKNO - pochodzące z okresu funkcjonowania kościoła, obecnie na półpiętrze klatki schodowej (pom D/3) dwurzędowe, krosnowe, z pozornym ślaniem, zamknięte łukiem kosnowym. Krzyż okienny z maszynym profilowanym słupkiem i lekko zaznaczonym profilowanym ślaniem dodanym do skrzydła okiennego. Kwatery dolne dzielone szczelinami trójdzielnymi, czteropozłomowe, górne trójdzielne dwupozłomowe. Skrzydła okienne bez ościeżnicy, osadzone w murze, w warstwie tynku. Parapet zewnętrzny opierzony blachą, wewnętrzny wyszczalony w murze.

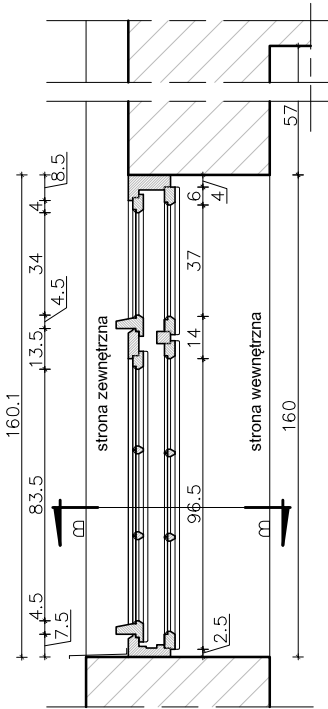
PRZEKRÓJ PIONOWY A-A

OKNO - W POMIESZCZENIU 13/5 Z OKRESU PRZEBUDOWY W ROKU 1920. OKNO SKRZYNKOWE, DWUDZIELNE, DWUPOZIOMOWE, BEZ SŁUPKA, ZE ŚLEMNIEM. SKRZYDŁA DOLNE DZIELONE SZCZEBLINAMI - TRÓJPOZIOMOWE, SKRZYDŁA GÓRNE BEZ PODZIAŁU. OKNO OSADZONE W LICU WNEKI ŚCIENNEJ - BEZ WEGARKA. PARAPET ZEWNĘTRZNY BLASZANY, WEWNĘTRZNY MUROWANY, BRAK WNEKI PODOKIENNEJ
