Obiekt	BUDYNEK UŻYTECZNOŚCI PUBLICZNEJ		
Adres obiektu	80-839 GDAŃSK, ul. Sieroca 6 , DZ.NR 360/1, OBR.GEOD. NR 90		
Projekt	DOM DANIELA CHODOWIECKIEGO/GÜNTERA GRASSA – PRZYWRÓCENIE WARTOŚCI DAWNEMU ZESPOŁU SIEROCIŃCA Z ADAPTACJĄ DO NOWYCH FUNKCJI - KULTURY I TURYSTYKI		
Inwestor	DYREKCJA ROZBUDOWY MIASTA GDAŃSKA 80-560 GDAŃSK, UL. ŻAGŁOWA 11	 	Dyrekcja Rozbudowy Miasta Gdańska
Rodzaj dokumentacji	<b>EKSPERTYZA TECHNICZNA KONSTRUKCYJNA</b>		
Branża: <b>Konstrukcja</b> projektant	inż. Andrzej M.Ligmann upr. nr GT-III-630-754/77 zaśw. WKZ nr 138	Data:  2019-07-30	Podpis:
	<b>30 LIPIEC 2019</b>		<b>Egz. ....</b>

Celem opracowania ekspertyzy jest ocena stanu technicznego budynku mieszkalnego dla projektowanego przywrócenia wartości użytkowych i adaptacji dawnego „Zespołu Sierocińca” dla potrzeb kultury i turystyki. Wyniki badań mają również wskazać w formie zaleceń, środków zabezpieczających budynek przed jego dalszą degradacją, jego zabezpieczenia, ewentualnych napraw i usunięcia występujących zjawisk destrukcyjnych.

Przedmiotem jest zabytkowy dom „Zespołu Sierocińca” położony w Gdańsku przy ul. Sierociej 6.

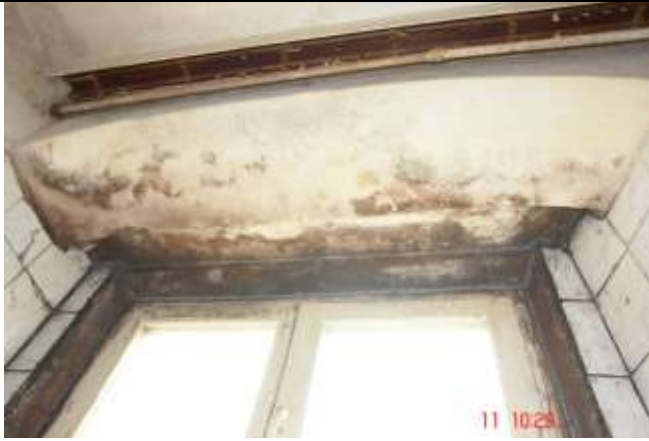
5. Pom nr 8/1, Nadproże ceramiczne, odcinkowe. Na szerokości węgaraka nadproże z bala drewnianego gr. ~5 cm. Część drewniana otynkowana, z wykwitami pleśni.

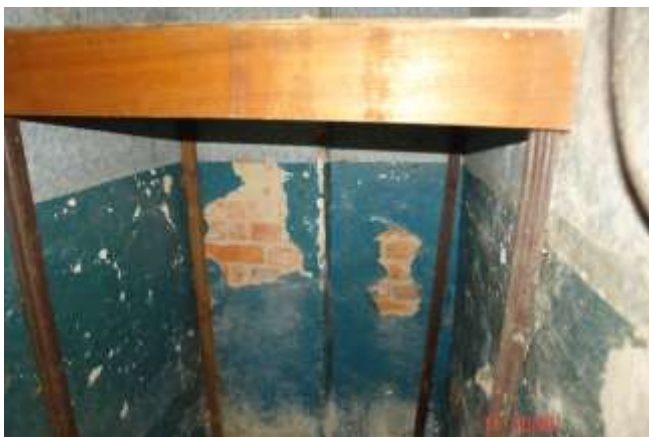
17. Silne zawilgocenie ściany. Pokrycie tynku farbą olejną w znacznym stopniu utrudnia swobodne odparowanie wilgoci. W konsekwencji skutkuje to odpadanie tynku od murowanej z cegły pełnej ceramicznej, ściany konstrukcyjnej.

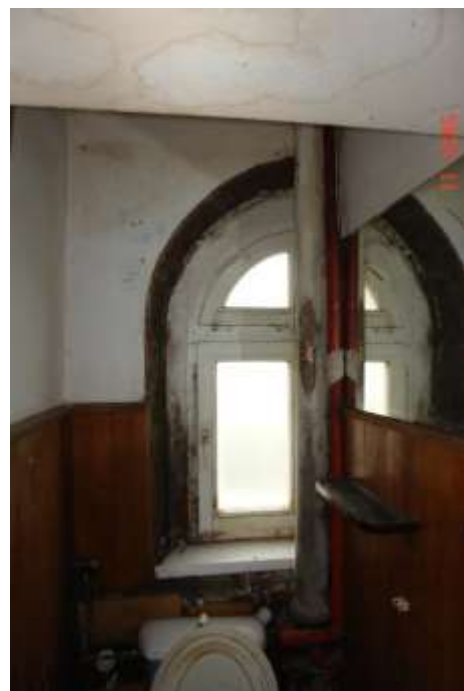
18. Otwór okienny w pomieszczeniu w.c zarówno murowane ościeże jak i drewniana stolarka okienna pokryte pleśnią.

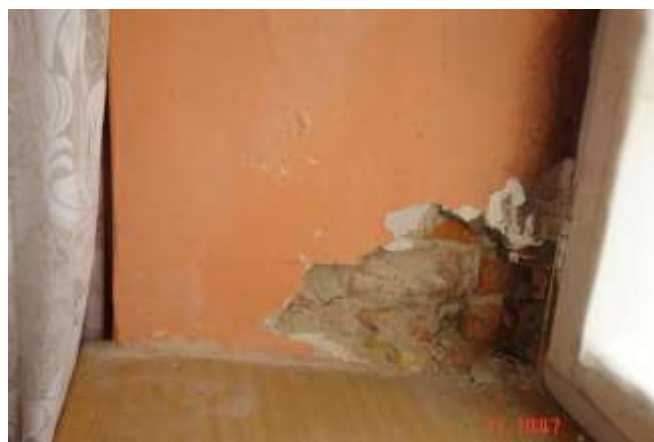
24. Brak należytego przewiązania cegieł  
w strefie przyparapetowej ościeża.  
Silne zawilgocenie muru.

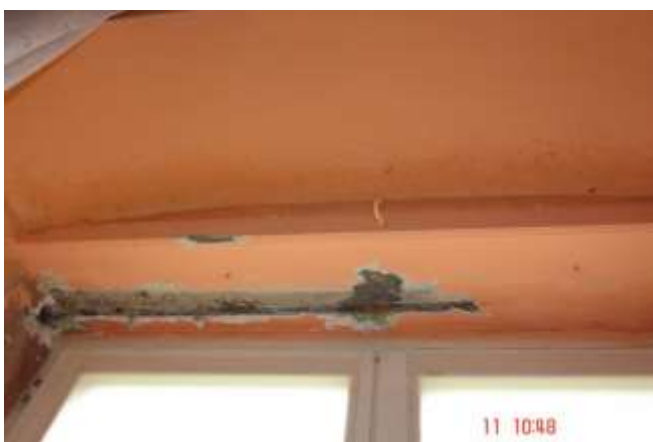
25. Drewniane, bal gr. ~5 cm, nadproże  
nad przestrzenią międzywęgarkową.  
Poza węgarkiem nadproże z cegły  
pełnej ceramicznej, odcinkowe.  
Drewno częściowo, od strony  
zewnętrznej ściany zawilgocone.

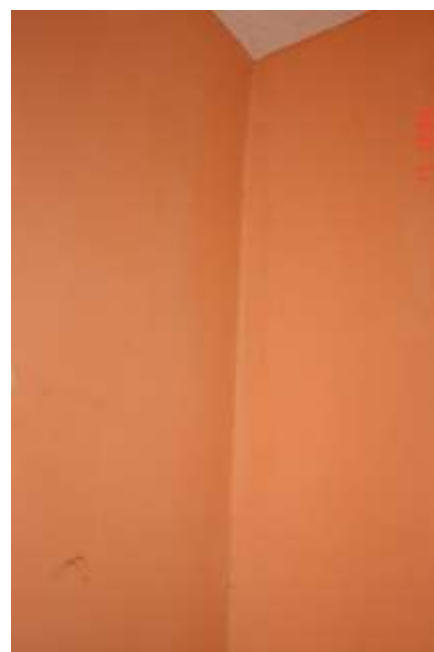
26. Rysa pionowa o rozwarości ~0,3 mm,  
na styku ściany zewnętrznej  
konstrukcyjnej i działowej.

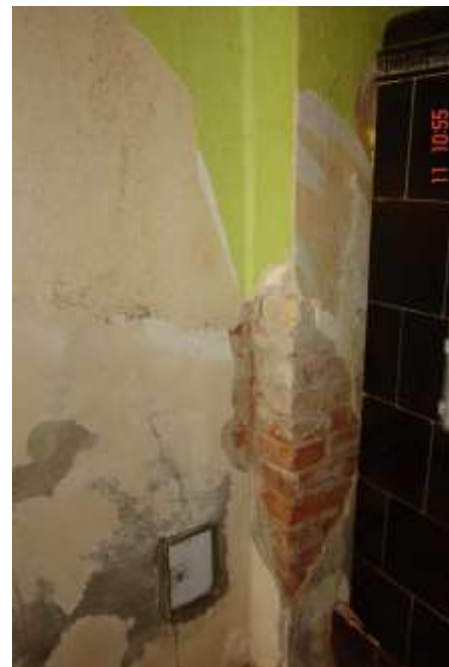
34. Strefa zaniku silnego zawilgocenia ściany konstrukcyjnej i komina. Wysokość podciągania kapilarnej wody wynosi od  $\sim 0,3-0,8$  m. W dolnej części, zawilgoconej, muru lico cegieł w części złuszczone.

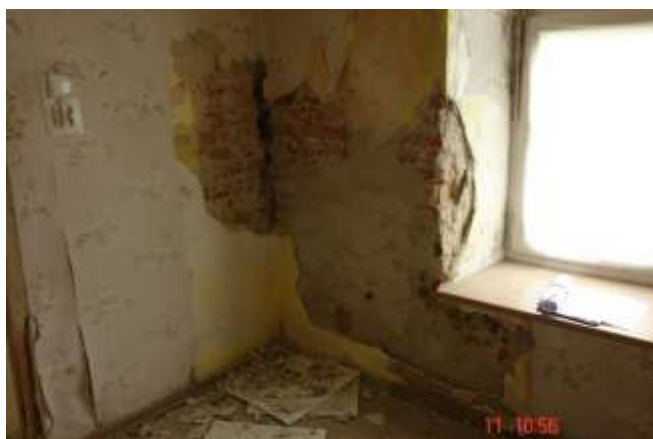
35. Duża szczelina z ubytkami na styku wewnętrznej, poprzecznej ściany konstrukcyjnej i podłużnej ściany zewnętrznej budynku. Brak przewiązania wątków muru. Zawilgocenie i wykwitoty pleśni na murze zewnętrznym w strefie przypodłogowej i styku ościeża z parapetem.

Istniejące ściany po dokonaniu wymiany elementów uszkodzonych i zniszczonych i jej częściowym przemurowaniu należy starannie powiązać ze sobą kotwami stalowymi wklejanymi co ok. 0.13 m w mury przy połączeniu zewnętrznego z prostopadłym wewnętrznym o grubości min 25 cm i wklejanymi w mur zewnętrzny na głębokość 0,5 m poza krawędź szczeliny. Dla ścian działowych szachulcowych, mocowanie do rygli i słupów drewnianych o grubości mniejszej od 20 cm. Kotwy ocynkowane, systemowe. W ścianie parteru, na długości sali teatralnej należy wykonać nowy otwór okienny taki jaki był pierwotnie oświetlający wnętrze kaplicy. Nad otworem mur sklepienia poszywać prętami systemowymi przeznaczonymi dla tego celu. Nadproża drewniane nad oknami o zbyt małym oparciu na murze zastąpić nowym o oparciu min 10 cm. Wymiana nadproży musi być poprzedzona wykonaniem podparcia tymczasowego muru nad nadprożem.

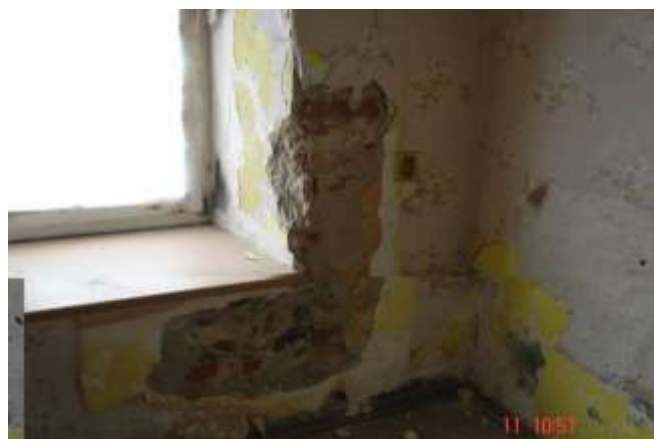
36. Wysokie ( $\sim 0,8-0,9$  m), powyżej podłogi podciąganie kapilarne wody w murze. Wykwity pleśni w strefie przypodłogowej. Głębokie ubytki muru wyrównywanego grubą warstwą tynku wapiennego na oścież otworu okiennego.

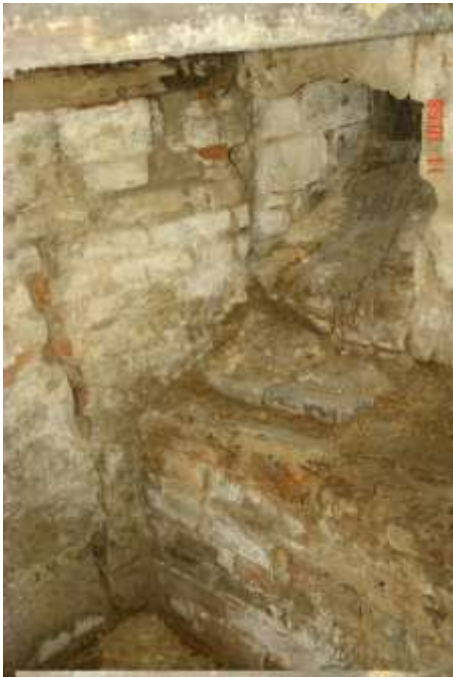
37. Styk ściany poprzecznej z fot.32 i 35 lecz w poziomie piwniczki pod pomieszczeniem nr 8/7. Szczelina na jej styku ze ścianą zewnętrzną, podłużną. Brak należytego przewiązania pomiędzy ścianami. Silnie zawilgocoe mury.

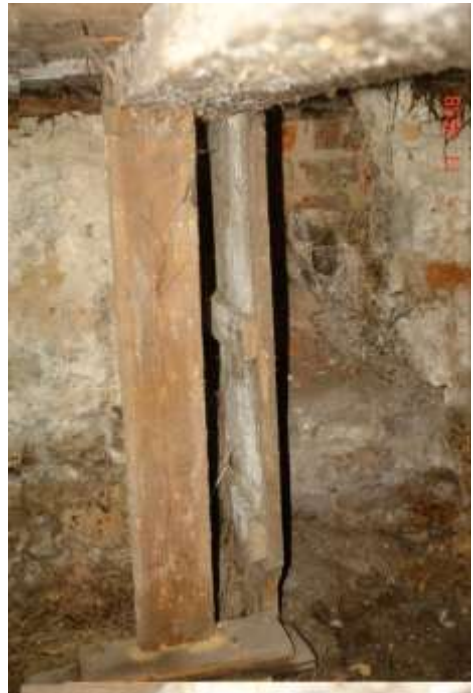
38. Dodatkowe, prowizoryczne podparcie belek stropu nad piwnicą. Bal podpory zaatakowany przez owady. Na desce podstawy wysypująca się lignina przetworzonego przez owady drewna.

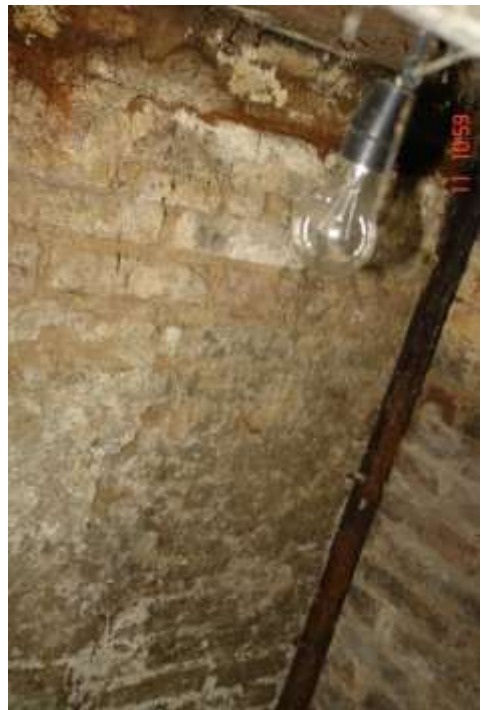
40. Silnie zawilgocony mur piwnicy.

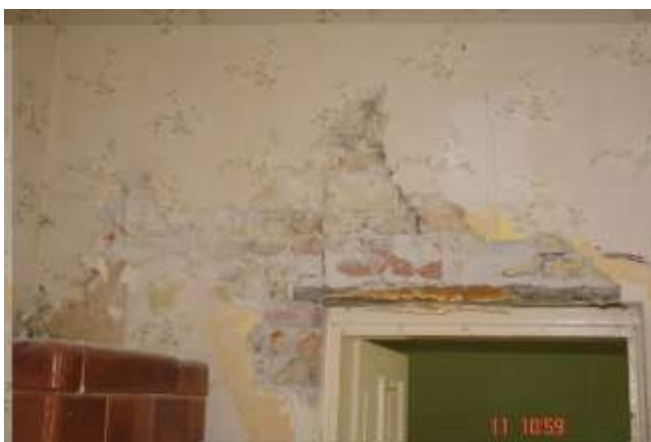
41. Nadproże nad drzwiami wewnętrznymi wykonano z bala o grubości ~5 cm. Chaotyczny wątek muru nad nadprożem. Brak należytego przewiązania muru nad nadprożem w strefie podparcia belki nosnej. Nad nadprożem szczelina ukośna muru mającego tendencję do wypadania

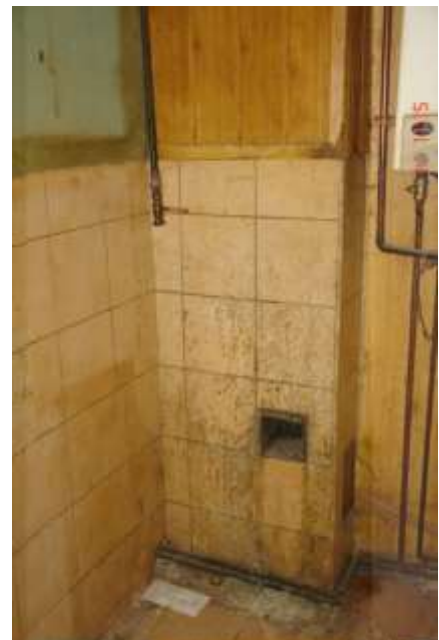
56. Pokryty pleśniami i zanieczyszczeniami narożnik pomieszczenia kuchennego. Na posadzce duże zawilgocenia.

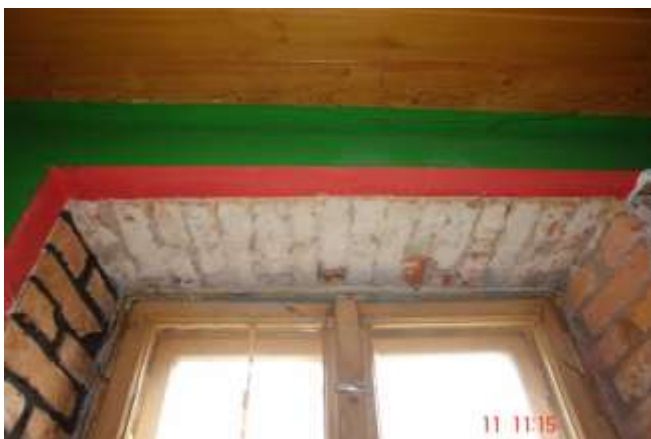
57. Odsłonięte nadproże płaskie z cegły pełnej ceramicznej

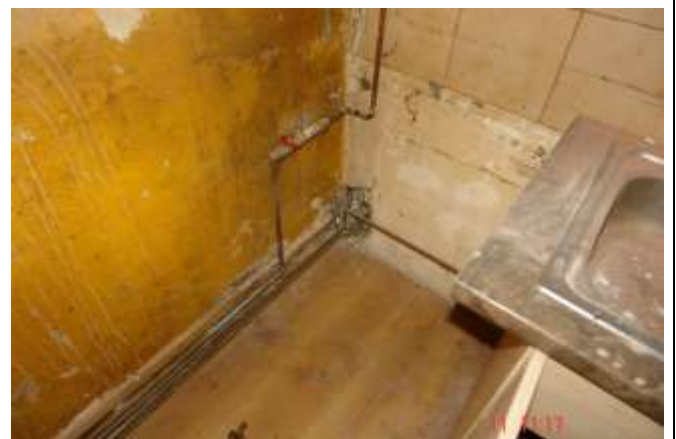
58. Silne zawilgocenie ściany w strefie przypodłogowej.

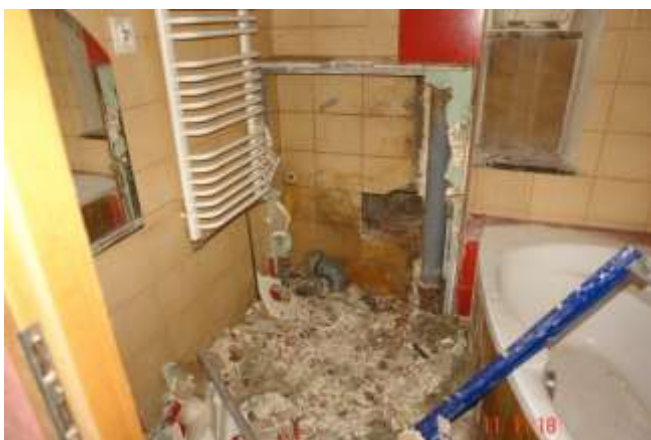
59. Silne zawilgocenie ściany zewnętrznej w strefie przyposadzkowej.

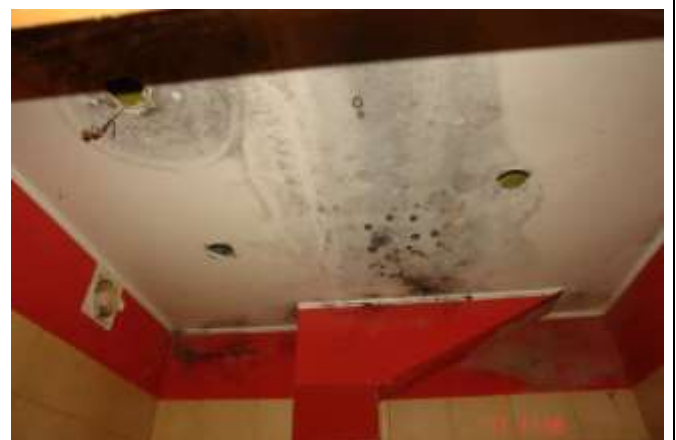
60. Wykwyty pleśni na płytach g-k pokrywających sufit.

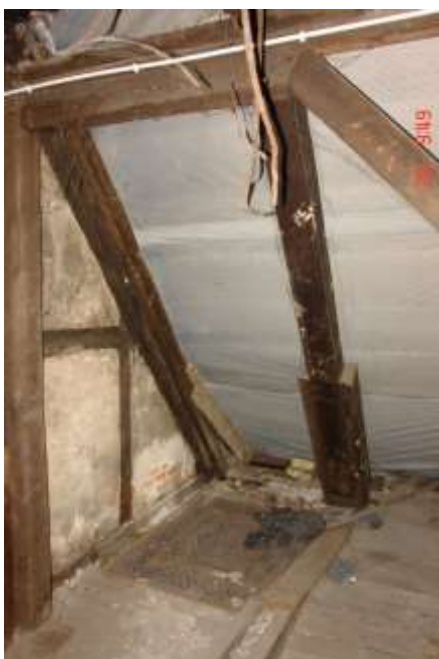
102. Ślady napraw drewnianej konstrukcji więzby dachowej poprzez wymianę końcówek przyokapowych krokwi lub dobiecie deski podpierającej łąty w miejscu uszkodzonej przypustnicy.

Podczas badań stwierdzono, występowanie lokalnych ognisk korozji drewna konstrukcji więźby i stropu poddasza. Źródłem korozji jest okresowe zalewanie elementów drewnianych przez nieszczelne pokrycie dachu w okresie przed jego remontem. Obecnie nie stwierdzono nieszczelności na powierzchniach nie posiadających przejść instalacjami wentylacji czy kominami. Jedynie w stykach połączy z kanałem wentylacyjnym i spalinowym występują przecieki wód opadowych (fot. 113, 143, 196-198, 200). Zjawiska destrukcyjne również wiążą się z występowaniem ognisk zaatakowanych przez owady (Kołatki i Korniki), (fot. 136, 144, 146, 149, 153, 179, 187, 199). Poza owadami występują również miejsca porażone grzybami (zgnilizna brunatna). Głębokość korozji elementów drewnianych sięga do 1-2 cm. Głębsza korozja występuje w elementach zaatakowanych przez grzyby. Najbardziej zniszczone są miejsca stałych przecieków dachu. Znacznemu zniszczeniu uległy deski podłóg do 0,5 cm jak i spoczników klatki schodowej do 3-4 cm (fot. 303, 341). W wielu miejscach widoczne są ślady napraw krokwi poprzez odcięcie ich końców okapowych i obustronne dobicie elementów z bala (fot. 102, 125, 137, 142, 143, 148, 159, 160, 165).

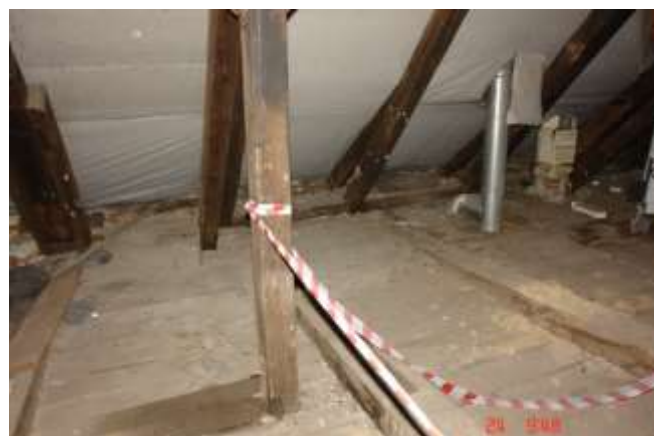
103. Przejście kanałem wentylacyjnym i spalinowym przez strop poddasza. Brak dostatecznej warstwy ocieplającej kanał. Na podłodze wokół kanału i po drugim popdartym bosym końcem z wyczystką, na deskach podłogi, zailgocenia od spływającej po ścianie wody z wykroplonej pary wodnej. Złącza pomiędzy belką wiązarową i jednocześnie stropową a wieszakiem wykonano z płaskownika o szerokości ~50 mm i grubości ~5 mm, skręcone trzpieniami  $\phi 16$

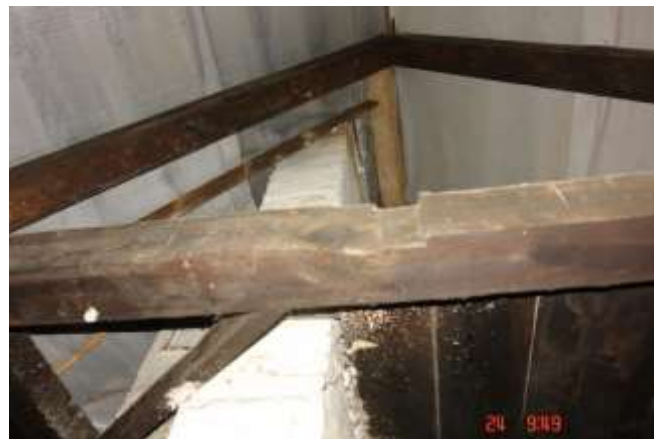
113. Jak fot.112 oraz ubytki w jętcie.

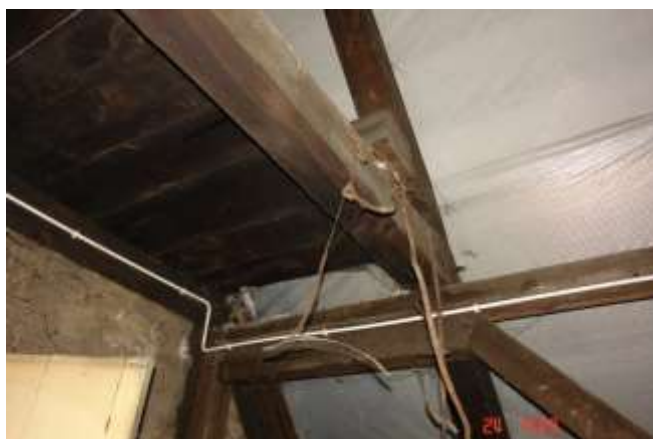
114. Widoczny wymian podpierający krokiew pośrednią kolidującą z kominem.

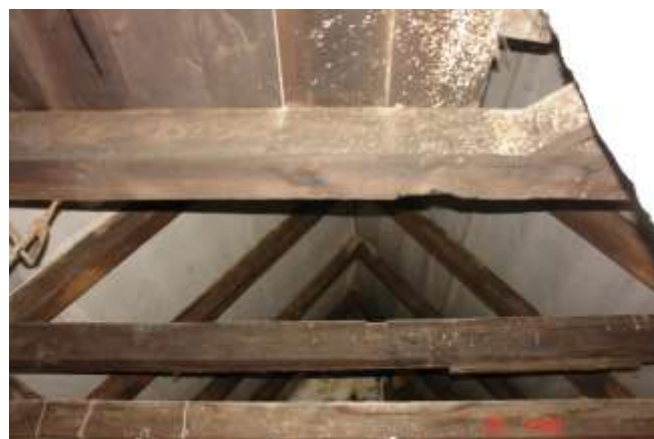
115. Ubytki w postaci wcięć w jętcie.

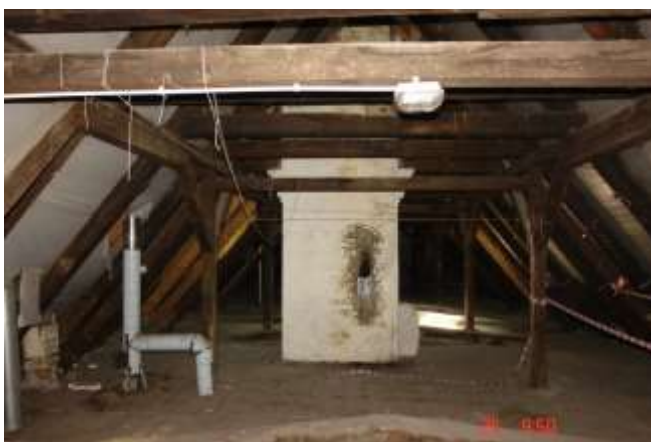
116. Wadliwe odprowadzenie przewodu spalinkowego piecyka gazowego ukłki drewnianej stropu zgodnie z wymogami opisanymi do fot nr 112. Wykraplanie się pary wodnej na elementach stalowych przewodu i liczne ślady wycieków ze skraplacza

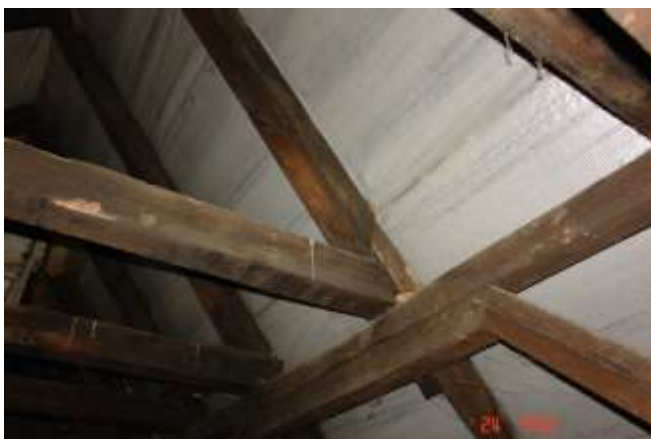
118. Złącze krokwi oparte na płatwi wykonane w przeszłości zapewne wskutek uszkodzenia krokwi np przeciekami dachu i czynnikiem biologicznym

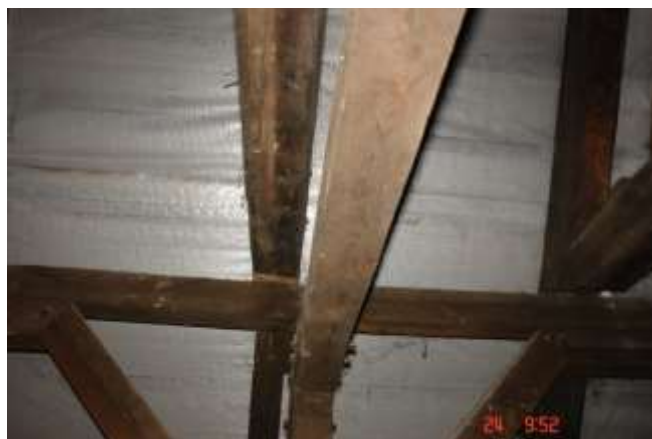
119. Skręcenie krokwi oparcia poprzez zastosowania klina drewnianego

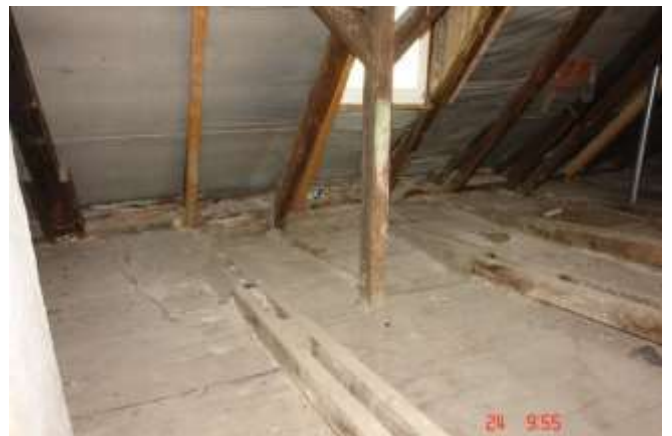
127. Liczne powierzchniowe uszkodzenia elementów konstrukcji dźwigarów stropowych w szczególności ich pasa górnego. Znaczne zniszczenie desek podłogowych. Na znacznych powierzchniach występują ślady zacieków

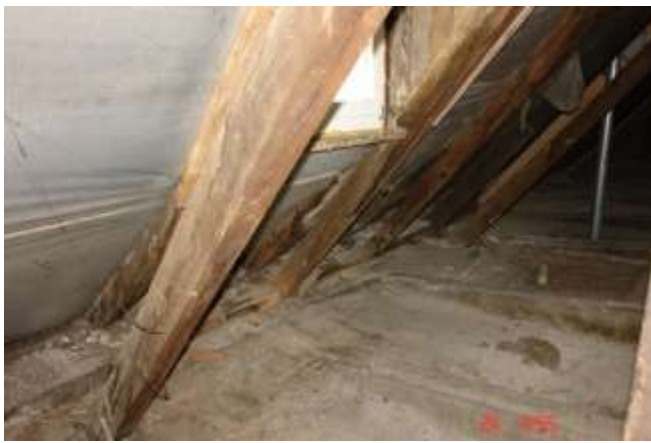
128. Liczne ślady zacieków na elementach konstrukcji więzby w strefie przyokapowej. Nie ma to istotnego wpływu na stan elementów nośnych.

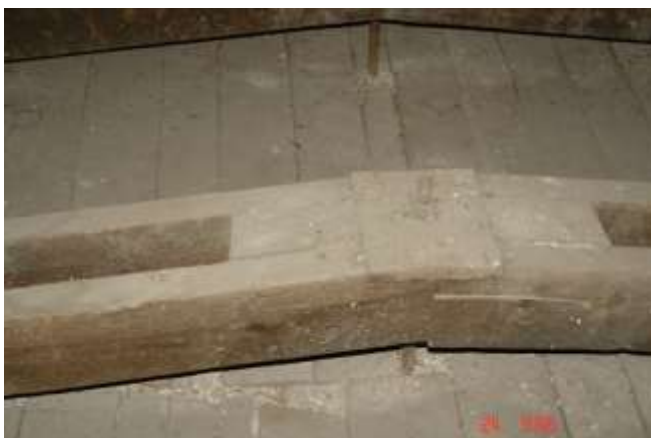
132. Szczyt dźwigara stropowego z wieszakiem stalowym wykonanym z kotwy  $\phi 22$ . Wieszak silnie skorodowany. Wielkość ubytku do 0,5 mm

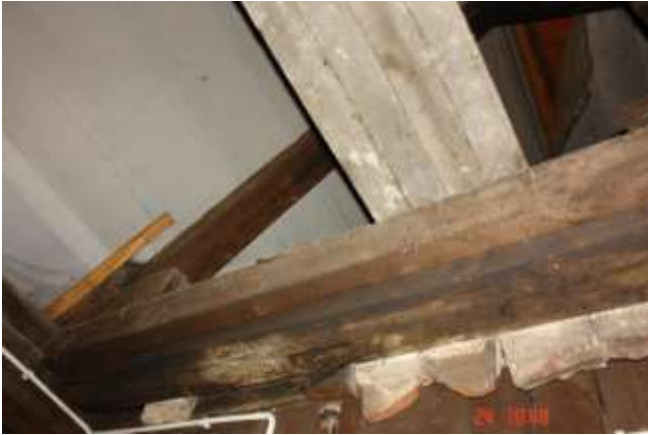
<p>176. Ubytki w jętce</p>

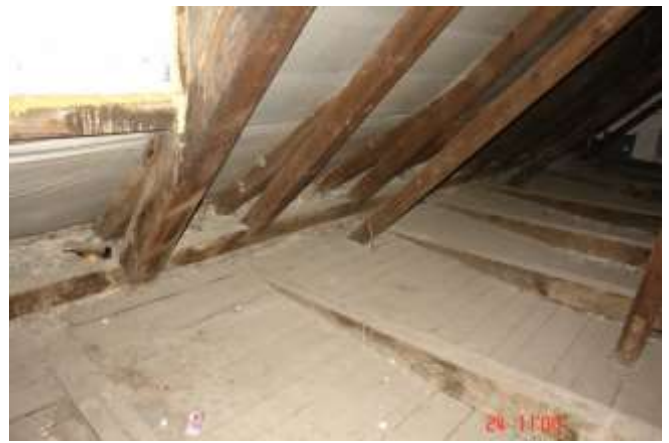
187. Ślady po zaciekach na elermerntach drewnianych pochodzące ze stanu sprzed remontu i wymiany pokrycia dachu. Lokalna korozja krokwi głównej przy oparciu na murbelce.

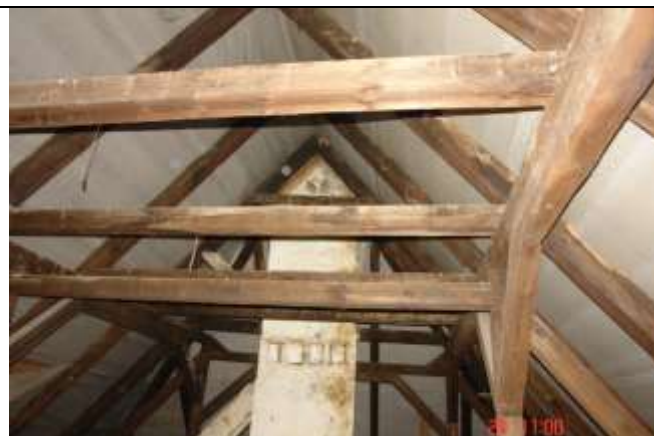
223. Ubytki górnej płaszczyzny krokwi zniszczonej przez owady i grzyb

Rozstaw ankier winien wynosić ni mniej niż 4,5 m. Wszystkie elementy drewniane porażone przez owady i grzyby należy osuszyć o zdezynfekować pozbawiając się owadów i grzybów. Elementy, których przekrój uległ zmniejszeniu przez działanie owadów i grzybów wymienić na zdrowe lub wyciąć fragmenty zniszczone i wkleić zdrowe i tożsamy parametrach wytrzymałościowych i materiałowych. W polach o niedostatecznej nośności zamontować stalowe belki wzmacniające konstrukcję stropu lub przenoszące całkowicie projektowane obciążenie. Belki winny być zabezpieczone odpowiednio antykorozyjnie i przeciwpożarowo. Istniejące elementy stalowe należy oczyścić i powlec powłokami antykorozyjnymi i ppoż.

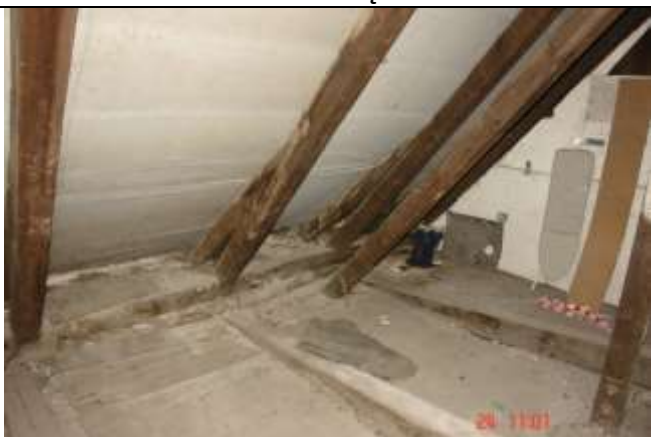
224. Zróżnicowane wymiary przekroju poprzecznego krokwi. Ubytki drewna w miejscu oparcia krokwi na murze

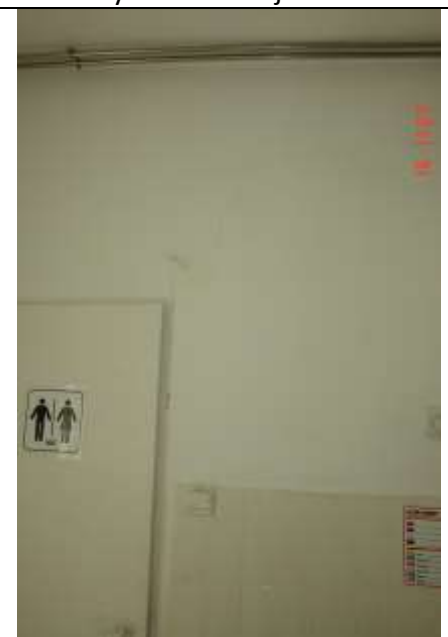
231. Rysa ukośna biegnąca od naroża otworu drzwiowego ku górze.

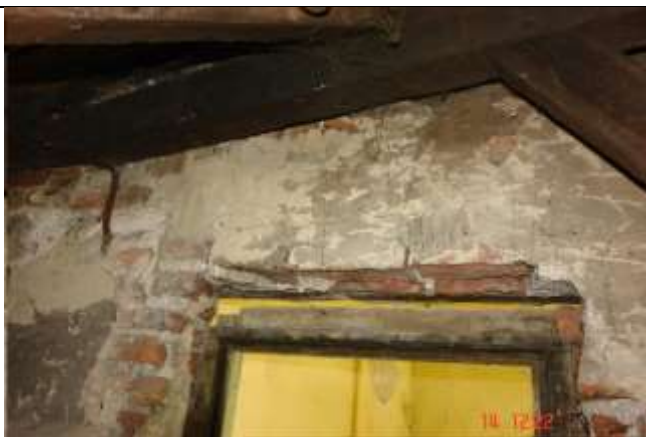
314. Rysy na nadprożu ceramicznym, liczne uszkodzenia ościeża otworu drzwiowego. Ubytki nadproża.

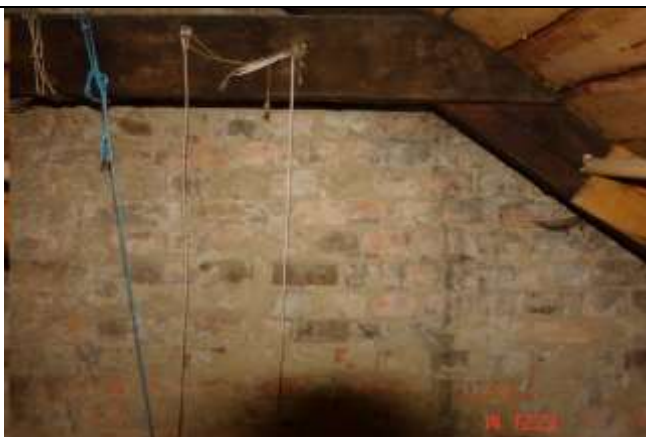
316. Mur szczytowy w dobrym stanie technicznym.

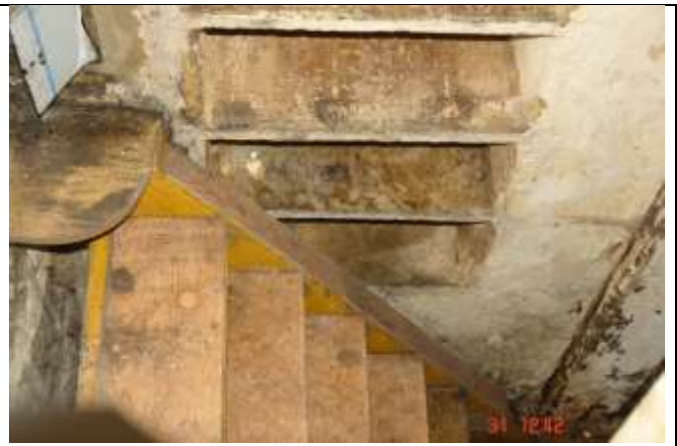
349. Zejsście schodami drabinistymi do piwnicy. Stan pótek taki sam jak i ścian. Pokryte pleśnią, wilgotne.

Wewnątrz budynku znajdują się małe piwniczki dostępne schodami przez właz podłogowy oraz z wnęki w korytarzu byłego mieszkania (fot. 348, 349, 350). Piwniczki nie posiadają wentylacji. Ściany w nich są silnie zawilgocone, pokryte na znacznej powierzchni pleśniami. Strop nad nimi, drewniany, zaatakowany jest przez grzyby i pleśnie. Ściany piwnic ze szczelinami świadczącymi o przełamaniu budynku (fot.37, 38, 39, 40) i zawilgocone co dowodzi braku hydroizolacji poziomej i pionowej.

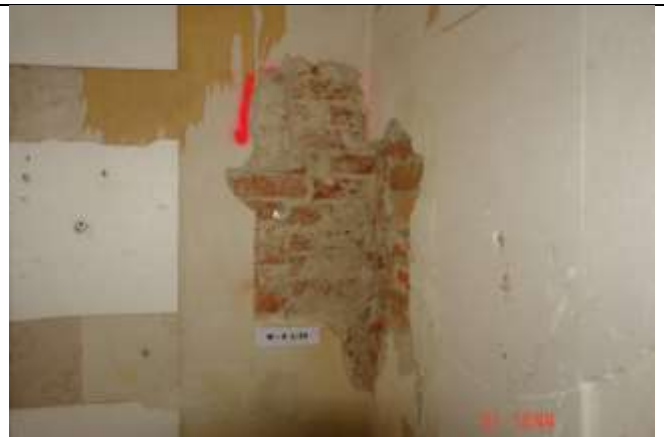
351. Wadliwe murowanie , bez przewiązania poszczególnych warstw jak i ścian

Odległości pomiędzy spoinami pionowymi jest mniejsza od  $\frac{1}{4}$  długości cegły (fot.283, 351). Na ścianach konstrukcyjnych występują liczne rysy i szczeliny, zaś od zewnątrz w strefie przyziemia liczne ubytki i silne zawilgocone mury do wysokości ponad 2 m (fot.446, 454, 472, 487, 494, 498, 526, 527). Wprawdzie na cokole muru od zewnątrz stwierdzono występowanie odcinków warstwy hydroizolacyjnej to nie potwierdzono tego faktu w badanych odkrywkach wykonanych wewnątrz budynku (fot. 483, 487, 493), jako potwierdzenie warstwy izolacyjnej w całym budynku. Warstwy hydroizolacyjne nie spełniają swojej roli. Widoczne to jest w postaci odpadania tynku na cokole, złuszczenia lica cegieł i licznych ubytków w strefie silnego nawodnienia muru i procesów wysadzinowych występujących przy temperaturach poniżej 0 st.C.

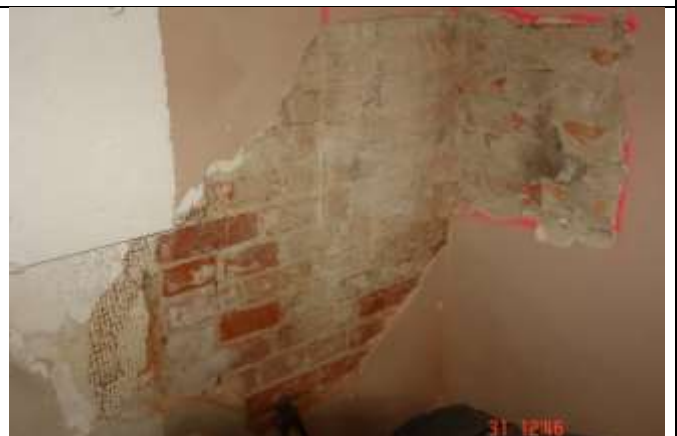
353. Brak przewiązania fragmentów ścian. Pleśnie i zawilgoicenie muru.

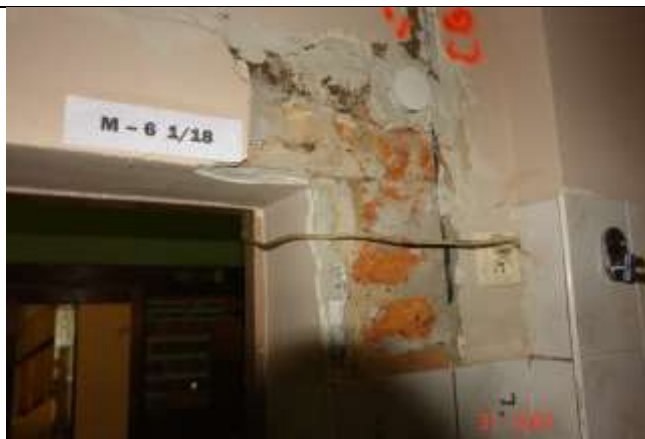
354. Drewniane nadproże z bala o gr ~4 cm w dobrym stanie technicznym.

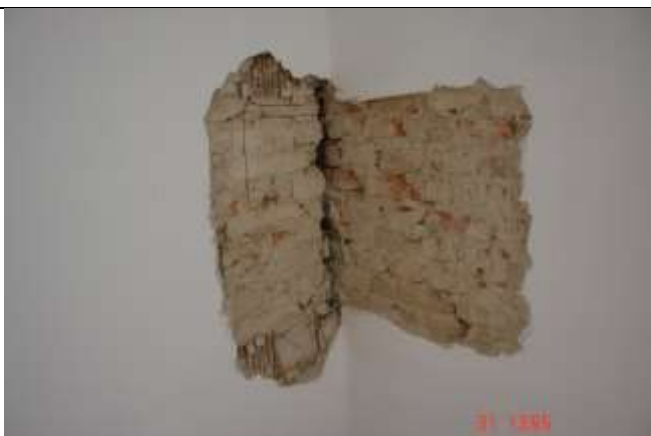
436. Wadliwie wykonana ścianka szachulcowa. Brak słupka skrajnego przy barku przewiązania wypełnienia

Ściany ryglowe pozostające w dobrym stanie technicznym przewiązać z murami zewnętrznymi poprzez zastosowanie kotew wklejanych do muru poprzecznego o grubości min. 25 cm i przez zastosowanie taśm stalowych nierdzewnych mocowanych do rygli i skrajnego słupa na długości min 25 cm obustronnie. Ściany prostopadłe, istniejące należy zszyć ze sobą systemowymi prętami spinającymi przeznaczonymi do tego celu.

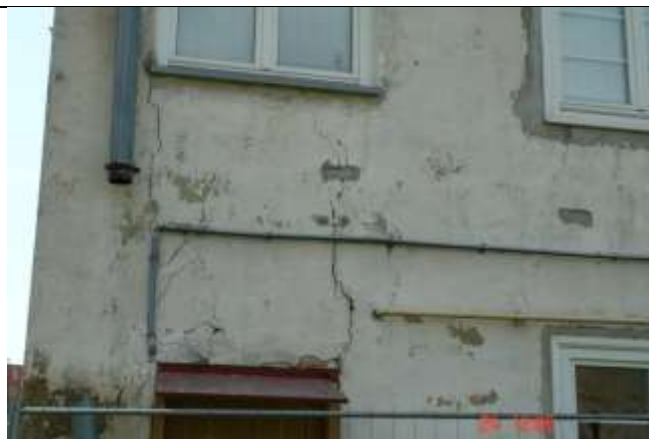
452. Rysy i szczeliny pionowe ściany międzyokiennej wywołane nieskoordynowanymi ruchami odcinków ściany wraz z jej narożnikami. Skutek braku wieńców i nierównomiernego osiadania fundamentów.

W poziomie stropów, po zakończeniu prac naprawczych ich konstrukcji drewnianej wraz z elementami stężającymi (ankry, kotwy), należy wykonać wieńce z prętów stalowych ocynkowanych lub taśm stalowych ocynk. wklejanych w min 6 równoległych spoin (co 7 cm), ciągłych na całej długości ściany z połączeniem z prętami ścian prostopadłych. Pręty wklejać na głębokość min 4 cm od lica muru klejami systemowymi zalecanymi przez producenta prętów. Od zewnątrz spoinę spoinować zaprawą na bazie tufu wulkanicznego specjalizowaną dla tego celu. Wypadające w murze nadproża należy przemurować. Fragmenty muru z rysami o rozwarości większej od 4 mm należy przemurować. Pozostałe rysy mniejsze spiąć prętami stalowymi ocynk min.  $\phi 6$  w rozstawie, co druga spoina na całej długości rysy. Wklejanie i spoinowanie jak w przypadku wieńców. Szczeliny o rozwarości większej od 0,5 cm należy całkowicie przemurować i spiąć należyście stalowymi kotwami

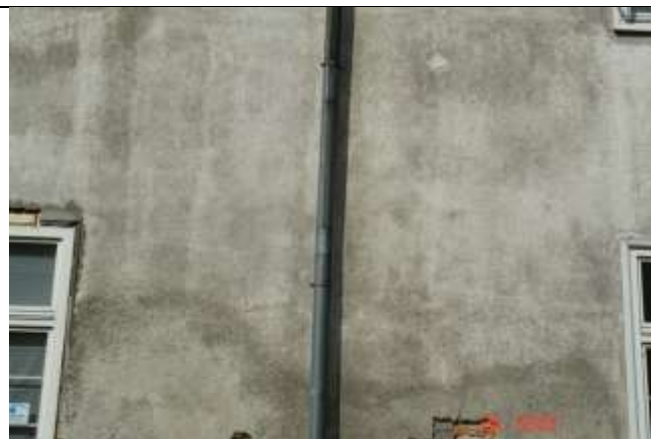
470. Rysa pozioma pomiędzy otworami okiennymi na wysokości nadproży. Rysa pionowa .

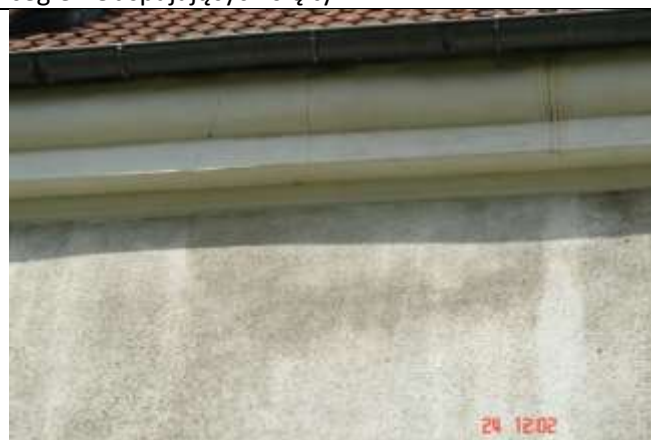
474. Ślady przecieków i nieszczelności obróbek blacharskich okapu. Rysy ukośne gzymsu mające swoją kontynuację na ścianie pochodzące od nierównomiernego osiadania fundamentów oraz pionowe pochodzenia termicznego.

Poddano oględzinom również elementy obróbek blacharskich i pokrycia dachu. Stwierdzono szereg usterek i wad. W wielu miejscach obróbki blacharskie, wykonane z blachy stalowej ocynkowanej, ulegają stopniowej korozji (fot.443,, 444). Również istnieją braki w wyposażeniu dachu o elementy dostępne dla konserwacji kanałów wentylacyjnych i spalinowych, takich jak ławy kominarskie i stopnice umożliwiające dojście do nich. Ponadto zastosowana izolacja przeciwwiatrowa ułożona została bez należytego zakładu lub sklejenia poszczególnych brytów ze sobą (fot.203, 210, 213, 218). W wielu miejscach izolacja dachu (dachówka, membrana p.wiatrowa) jest ułożona wadliwie a elementy drewniane są okresowo zalewane wodą opadową (199, 200, 202, 212). Zrzut wód deszczowych z dachu odbywa się poprzez orynnowanie i rury spustowe odprowadzające wodę powierzchniowo na teren wokół budynku. Stan techniczny murów można uznać za dostateczny aczkolwiek w wielu miejscach występują powierzchnie korozji, lecz naprawa ich nie powinna stanowić problemu.

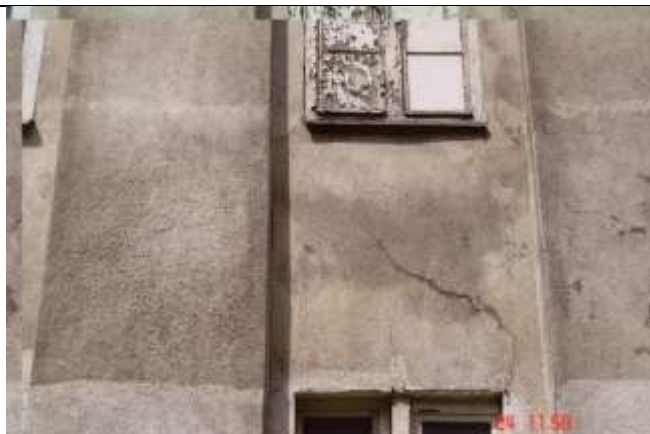
488. Ukośne szczeliny pomiędzy oknami pomiędzy pilastrami.

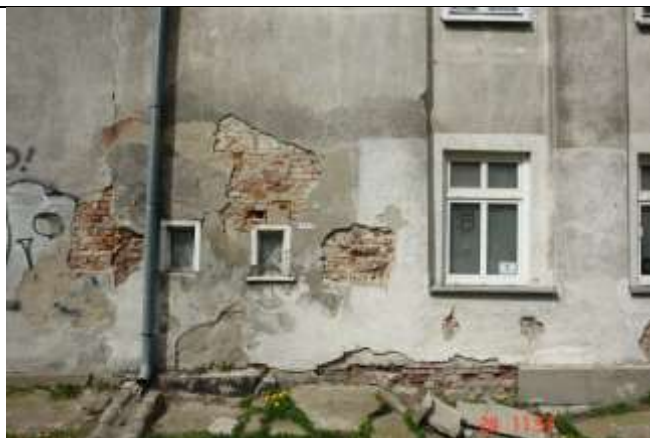
494. Pionowa szczelina w styku murów z różnych okresów wznoszenia. Wysokie kapilarne podciąganie wody jak i zalewanie okresowe elewacji wodą opadową z rury spustowej rynny
