Przedmiotem inwestycji jest adaptacja budynku szkoły na potrzeby Gdańskiego Centrum Świadczeń i Gdańskiego Zespołu Schronisk i Sportu Szkolnego. Koncepcje funkcjonalne zostały stworzone w dwóch wariantach: przebudowy oraz przebudowy wraz z nadbudową. W ramach planowanej inwestycji przewiduje się przebudowę pomieszczeń budynku szkoły, łącznika i sali sportowej. W wariantcie nadbudowy planuje się dodatkowo nadbudowanie łącznika o jedną kondygnację, a także utworzenie kondygnacji pośredniej w sali sportowej wraz z podniesieniem poziomu stropodachu hali.

Przedmiotem niniejszej ekspertyzy jest określenie stanu technicznego budynku szkoły oraz określenie wpływu planowanej inwestycji na konstrukcję adaptowanych budynków oraz na budynki sąsiednie.

W istniejącym budynku szkoły przy ul. Kartuskiej 32 w Gdańsku można konstrukcyjnie wyróżnić trzy wydzielone części: powstały wcześniej budynek szkoły oraz dobudowaną salę sportową i łącznik między szkołą a salą.

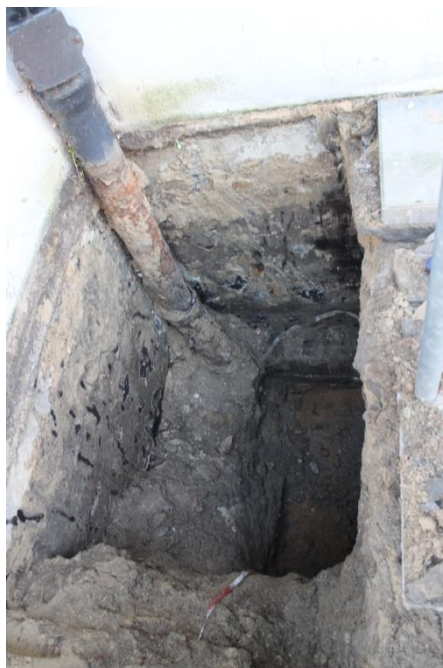
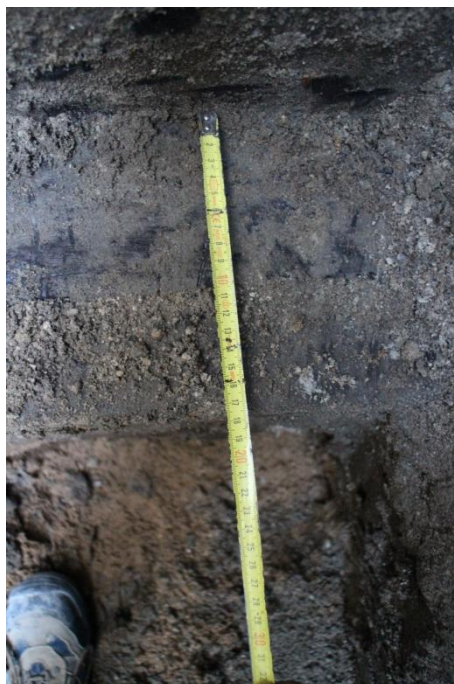
W obrębie odkrywki odstonięto ławę fundamentową ściany zewnętrznej podłużnej i poprzecznej ściany klatki schodowej. Ławy wykonane jako prostokątne, żelbetowe o wysokości ok. 30cm i szerokości odsadzki ok. 18cm. Zmierzony poziom posadowienia wynosi ok. 1,85 cm poniżej poziomu terenu. Stwierdzono zastosowanie na ławie izolacji poziomej z papy smołowej. Izolacja pionowa na ścianie fundamentowej wykonana do wysokości ok. 30cm poniżej poziomu terenu. W wykopie zlokalizowano uziom otokowy wykonany z taśmy stalowej cynkowanej.

Fot. 1. Odkrywka 1 - ława fundamentowa ściany podłużnej budynku szkoły.

Fot. 2. Odkrywka 1 - ława fundamentowa ściany podłużnej budynku szkoły.

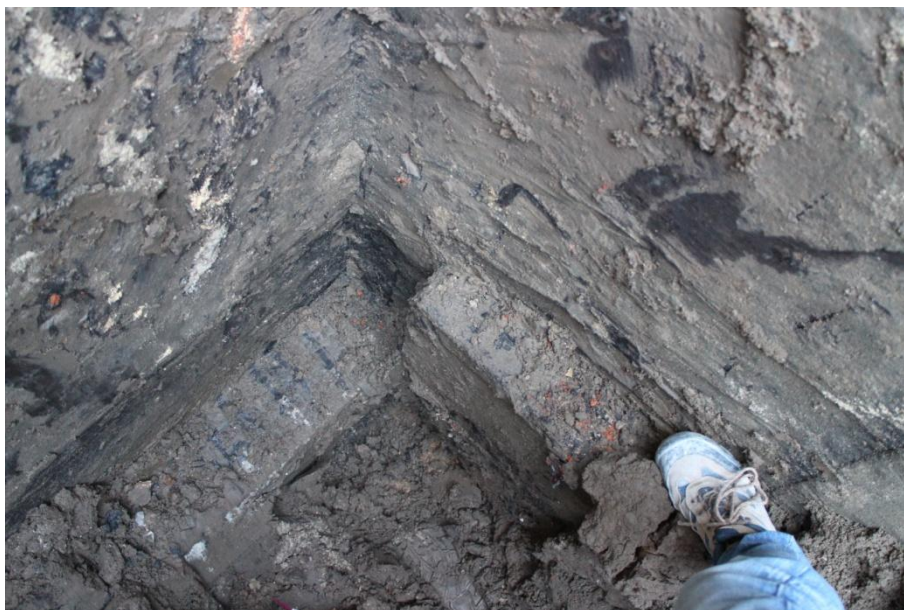
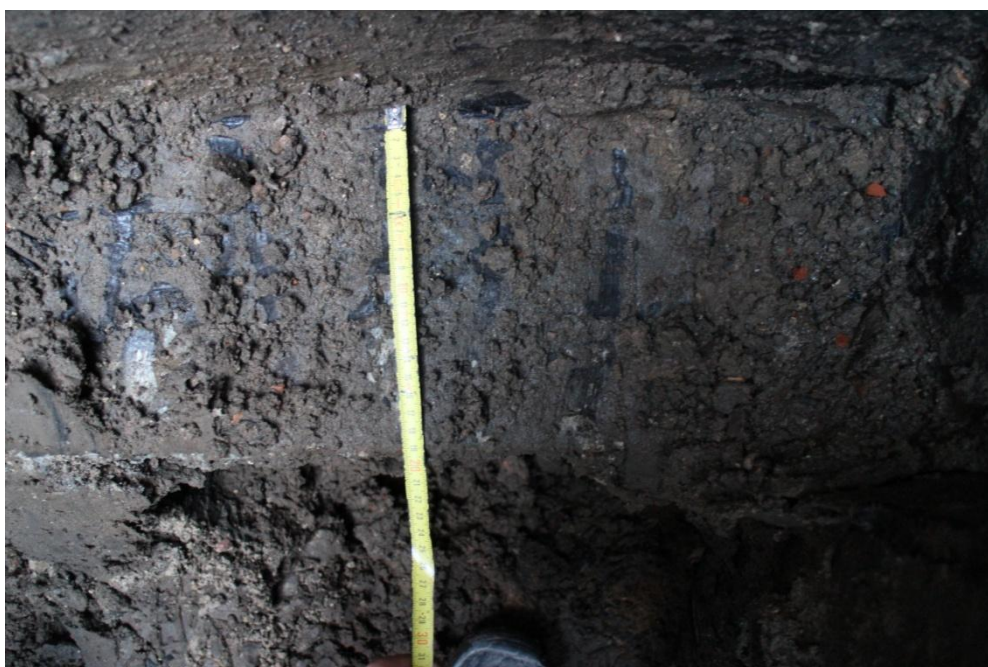
W obrębie odkrywki odstonięto ławę fundamentową ściany ściany szczytowej i komina murowanego. Ławy wykonane jako prostokątne, żelbetowe o wysokości ok. 30cm i szerokości odsadzki ok. 18cm dla ściany szczytowej i ok. 10cm dla komina. Zmierzony poziom posadowienia ściany szczytowej wynosi ok. 2,55m poniżej poziomu terenu. Stwierdzono zastosowanie na ławie izolacji poziomej z papy smołowej. Izolacja pionowa na ścianie fundamentowej wykonana do wysokości ok. 30cm poniżej poziomu terenu.

Fot. 2. Odkrywka 2 - łąwa fundamentowa ściany szczytowej budynku szkoły

Fot. 3. Odkrywka 2 - łąwa fundamentowa ściany szczytowej.

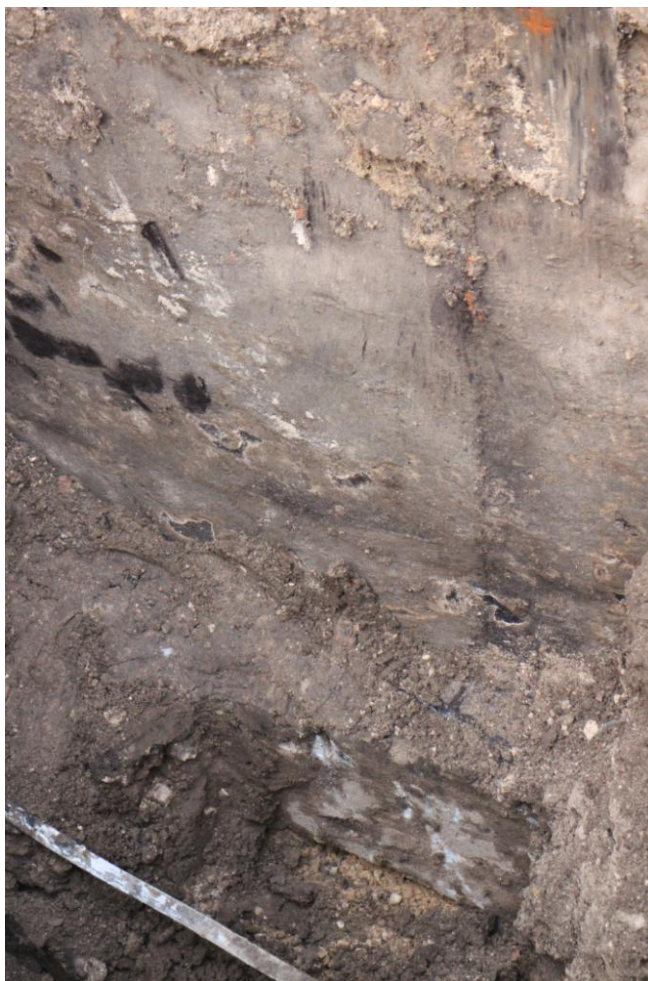
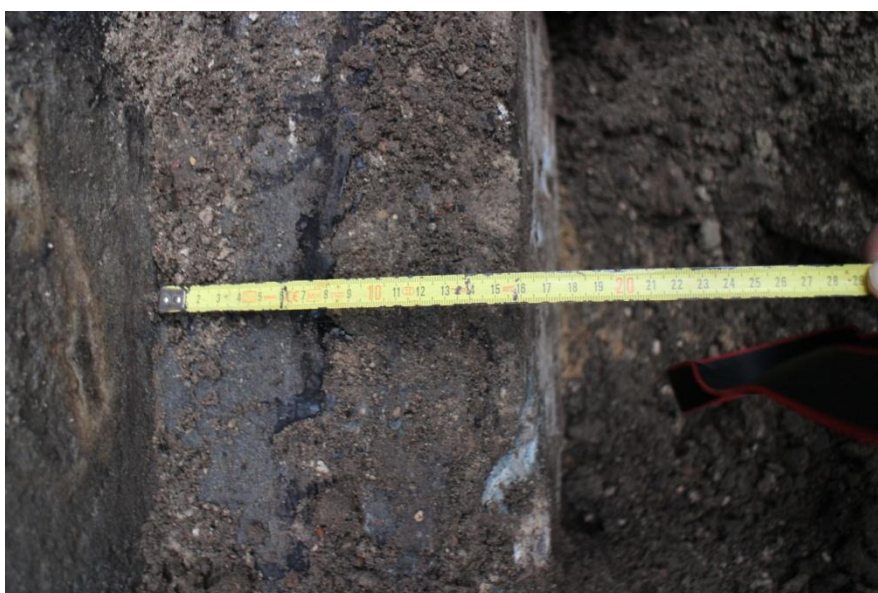
W obrębie odkrywki odstonięto ławę fundamentową ściany zewnętrznej podłużnej. Ławę wykonano jako prostokątną, żelbetową o wysokości ok. 30cm i szerokości odsadzki ok. 16cm. Zmierzony poziom posadowienia wynosi ok. 1,65 cm poniżej poziomu terenu. Stwierdzono zastosowanie na ławie izolacji poziomej z papy smołowej. Izolacja pionowa na ścianie fundamentowej wykonana do wysokości ok. 30cm poniżej poziomu terenu. W wykopie zlokalizowano uziom otokowy wykonany z taśmy stalowej cynkowanej.

Fot. 4. Odkrywka 3 – ława fundamentowa ściany podłużnej południowej.

Fot. 5. Odkrywka 3 – ława fundamentowa ściany podłużnej południowej.

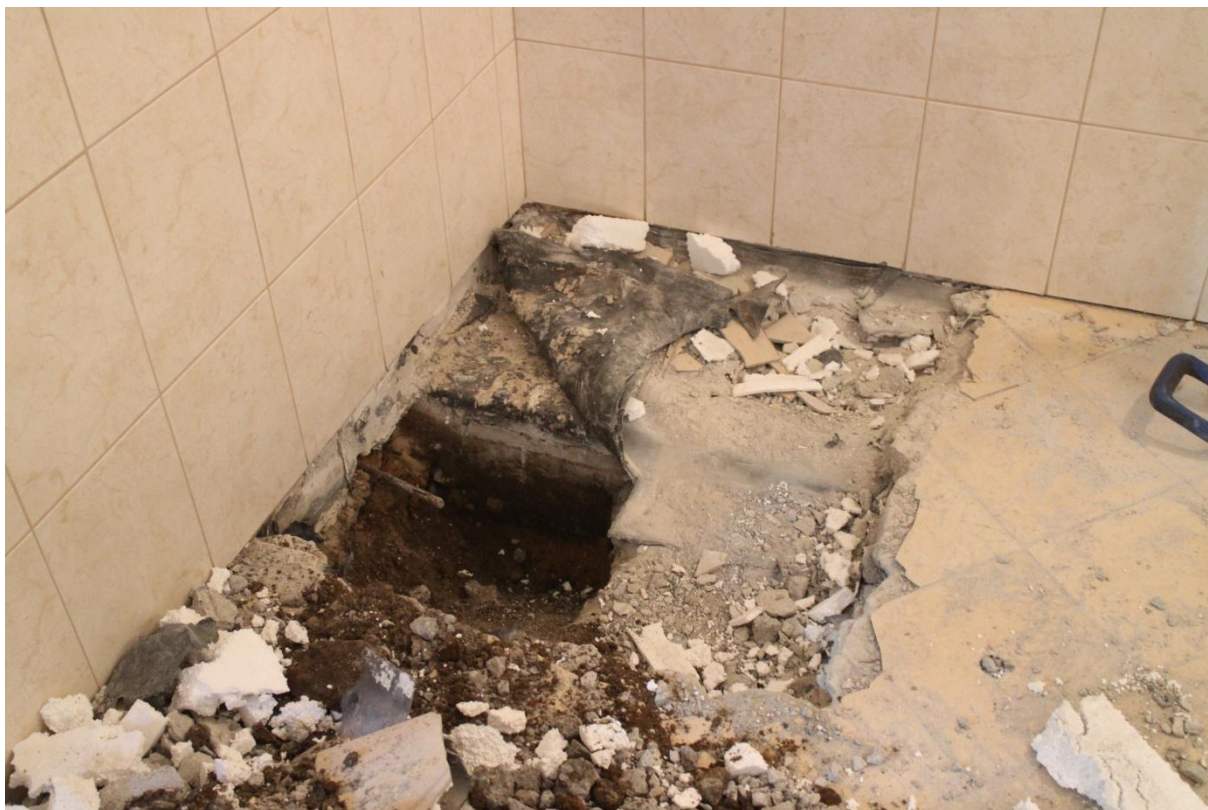
W obrębie odkrywki odstonięto ławę fundamentową ściany wewnętrznej oraz warstwy posadzki na gruncie. Ławę wykonano jako prostokątną, żelbetową o wysokości ok. 30cm i szerokości odsadzki ok. 50cm. Stwierdzono zastosowanie na ławie izolacji poziomej z papy smołowej (dwie warstwy).

- płytki ceramiczne 1cm,
- wylewka cementowa 7-8 cm,
- folia PE,
- styropian gr. 6cm,
- chudy beton 10cm.

Fot. 6. Odkrywka 4 – ława fundamentowa wewnętrzna budynku szkoły

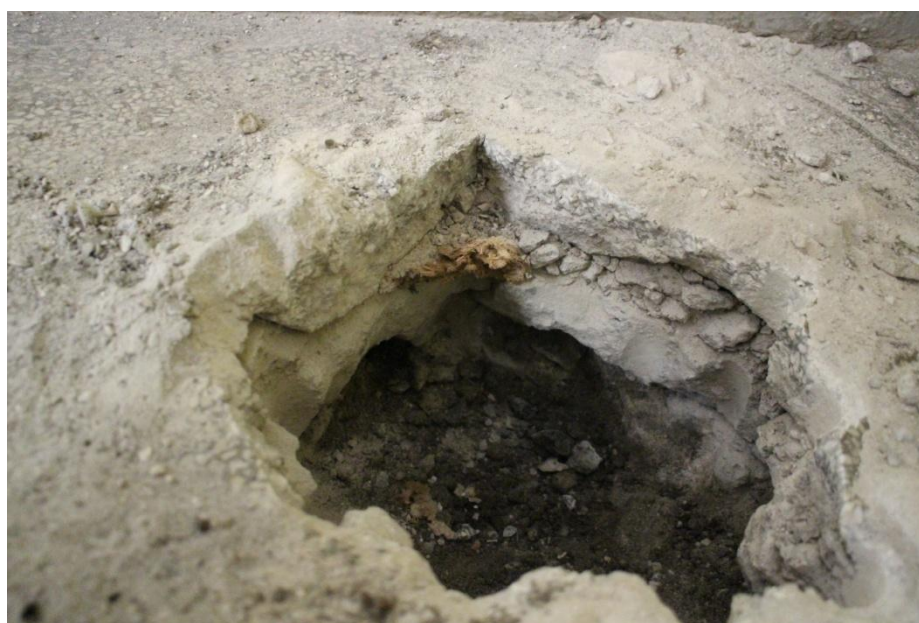
- wylewka betonowa z wierzchnią warstwą z lastryko 6cm,
- płyta pilśniowa 1,5cm,
- chudy beton z gruzem 8-10cm.

Fot. 7. Odkrywka 5 – warstwy posadzki na gruncie w pomieszczeniu szatni

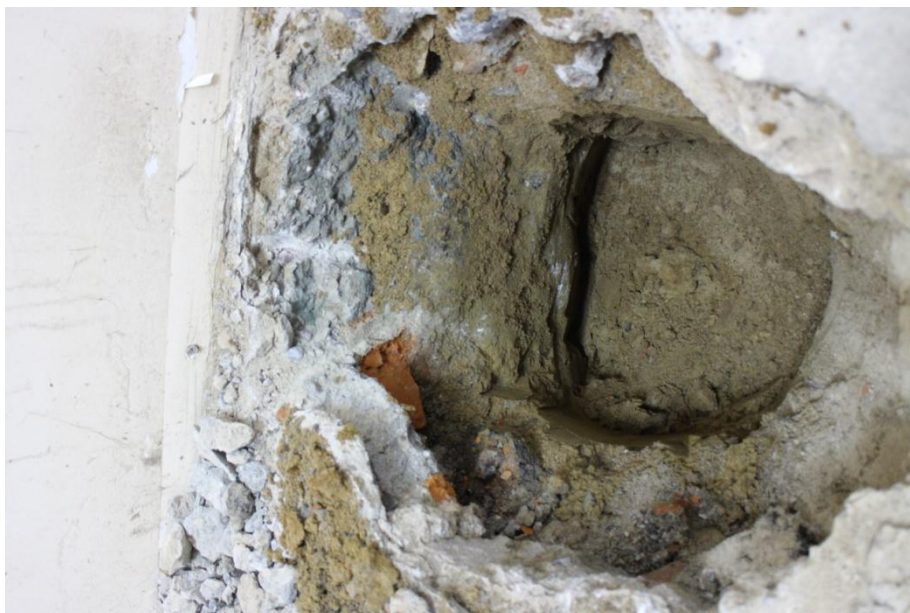
W obrębie odkrywki odstonięto ławę fundamentową ściany zewnętrznej sali oraz warstwy posadzki na gruncie. Ławę wykonano jako nieregularną (wylewaną w wykopie), betonową o wysokości ok. 30cm i szerokości odsadzki ok. 9-10cm. Nie stwierdzono izolacji przeciwwilgociowych.

- wylewka cementowa 3 -5 cm,
- chudy beton z gruzem 15cm.

Fot. 8. Odkrywka 6 – ława fundamentowa ściany zewnętrznej sali sportowej

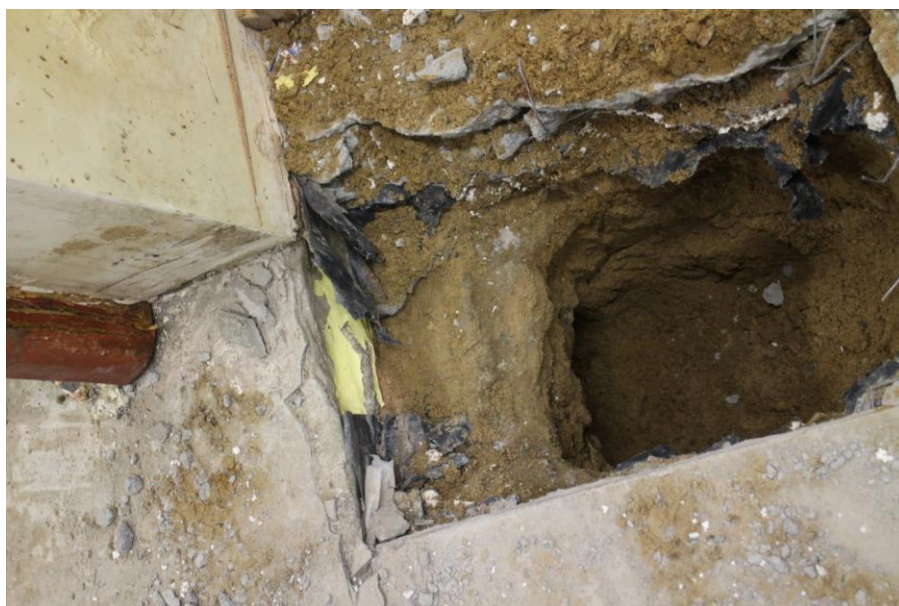
- wylewka cementowa 5 cm,
- 2x folia PE,
- styropian 5cm,
- 2x folia PE,
- podsypka piaskowa.

Fot. 9. Odkrywka 7 – ława fundamentowa ściany wewnętrznej Sali sportowej

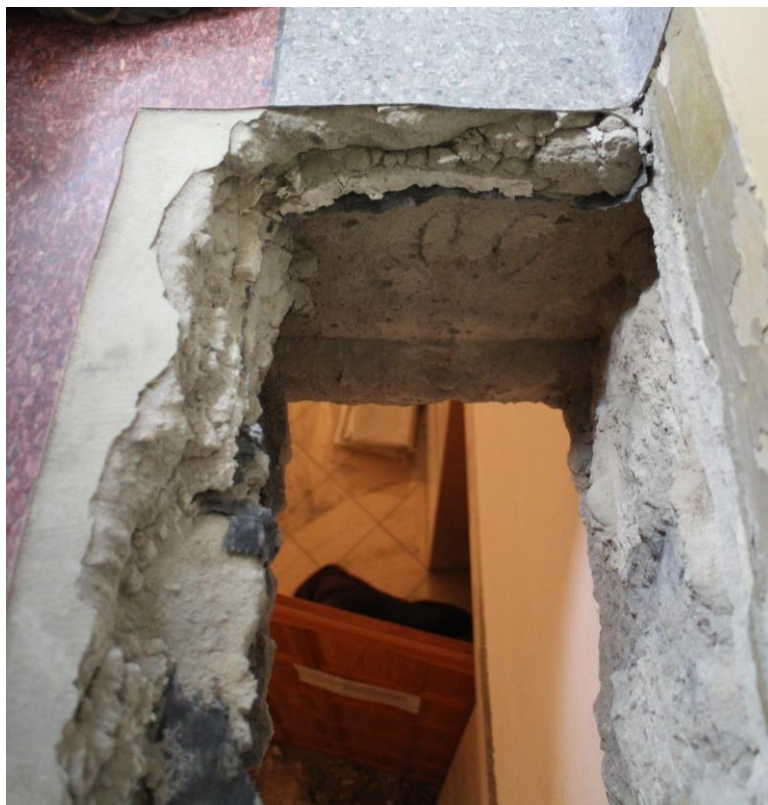
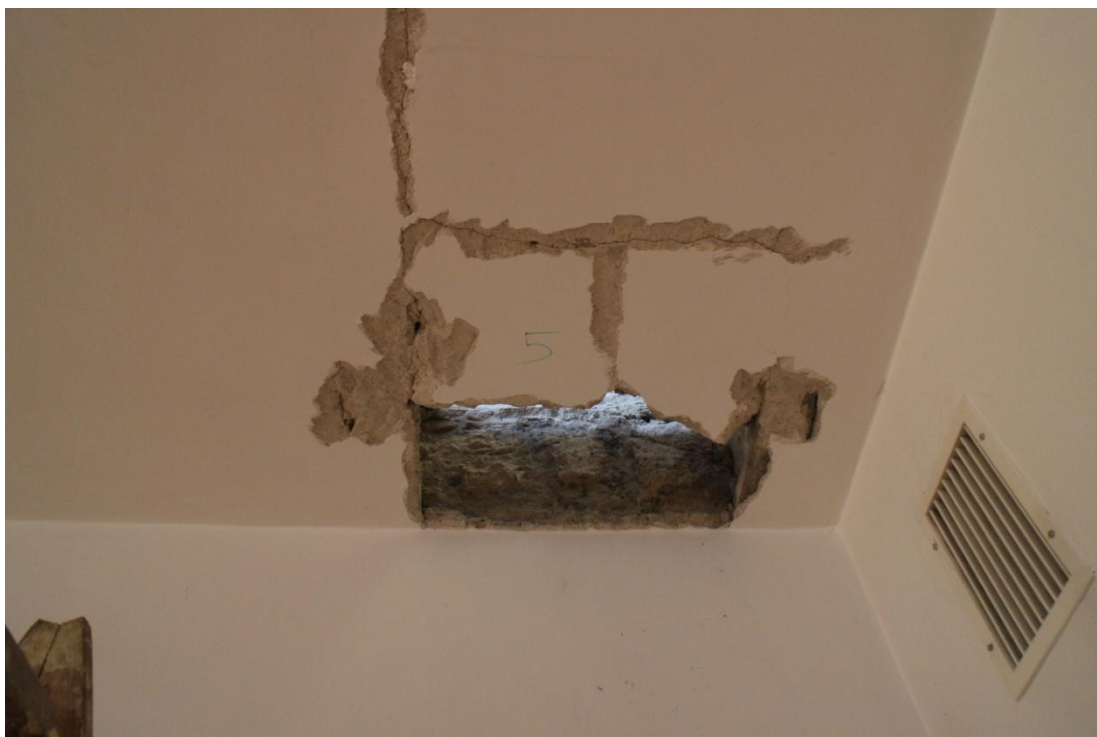
Fot. 10. Odkrywka 8 - strop nad piwnicą w budynku szkoły

Fot. 11. Odkrywka 8 - strop nad piwnicą w budynku szkoły

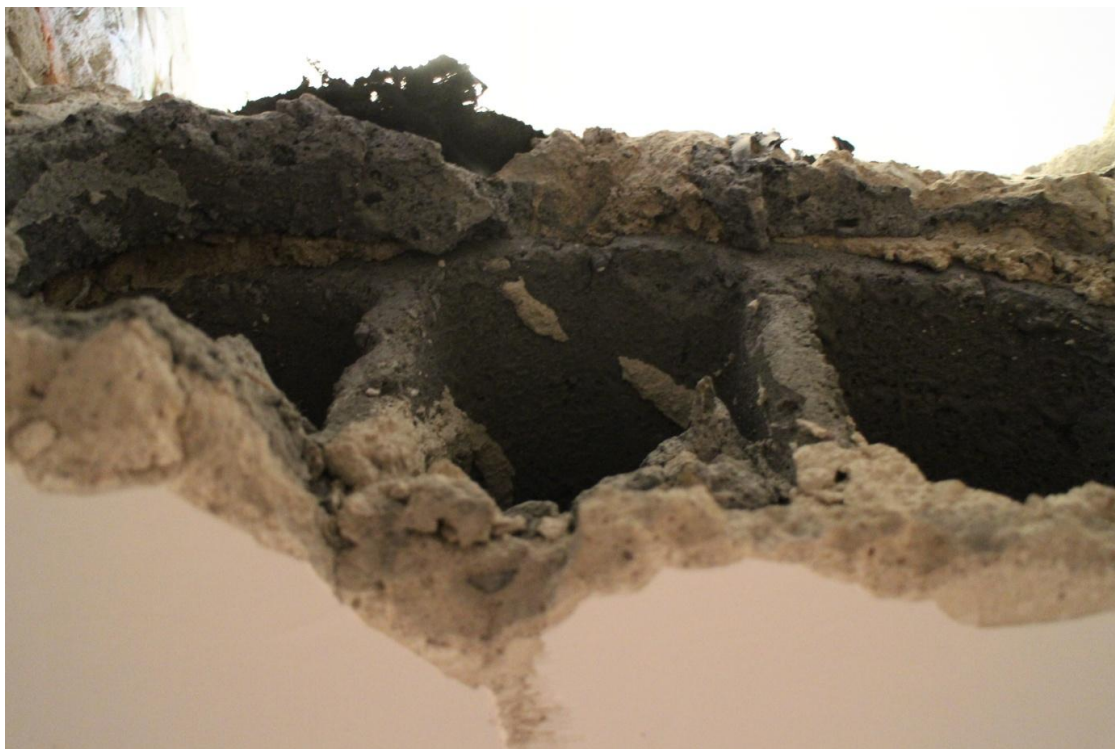
Fot. 12. Odkrywka 8 - strop nad piwnicą w budynku szkoły. Widoczny pustak stropu.

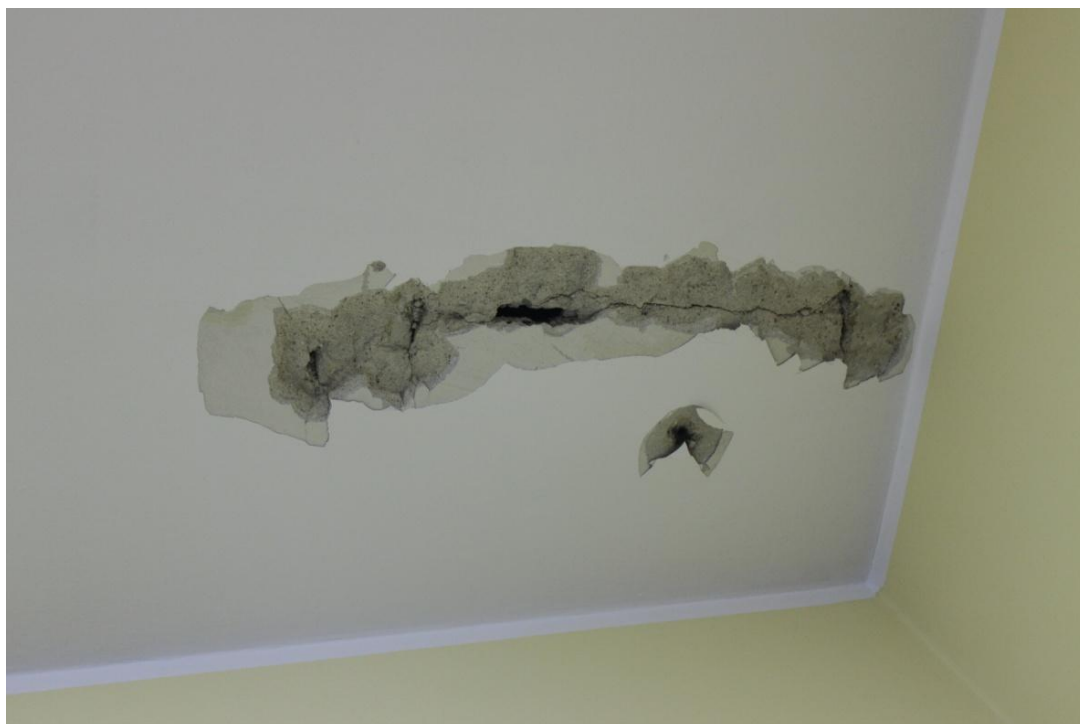
Fot. 13. Strop nad 1 piętrem. Widoczny układ żeber i pustaka stropu DMS.

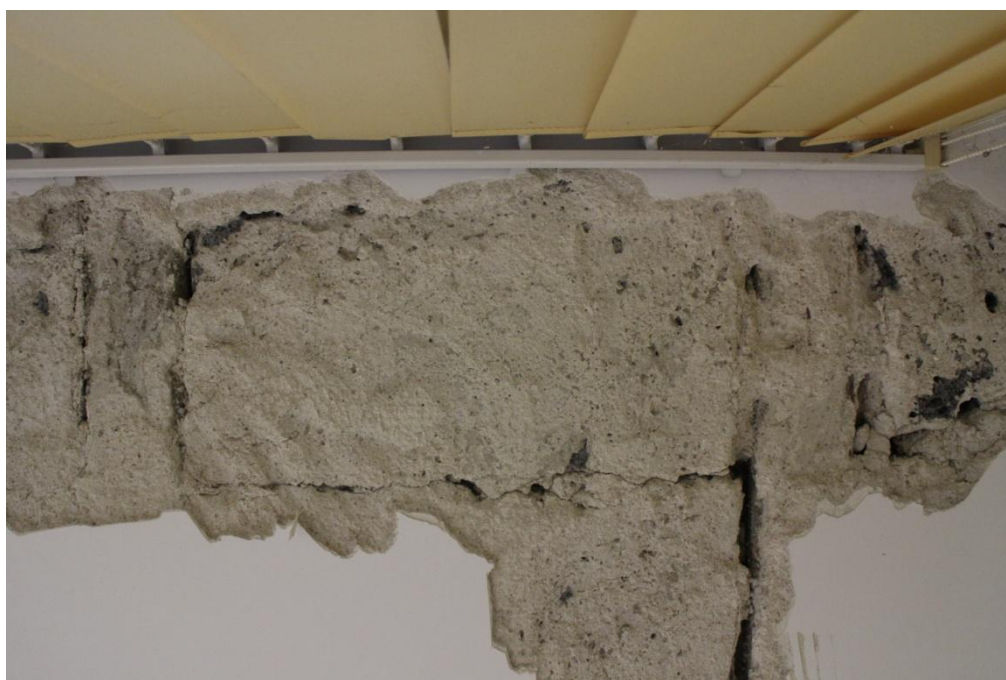
Fot. 15. Odkrywka 10 – strop nad piwnicą w sali sportowej. Widoczny układ żeber i pustaków stropu DMS.

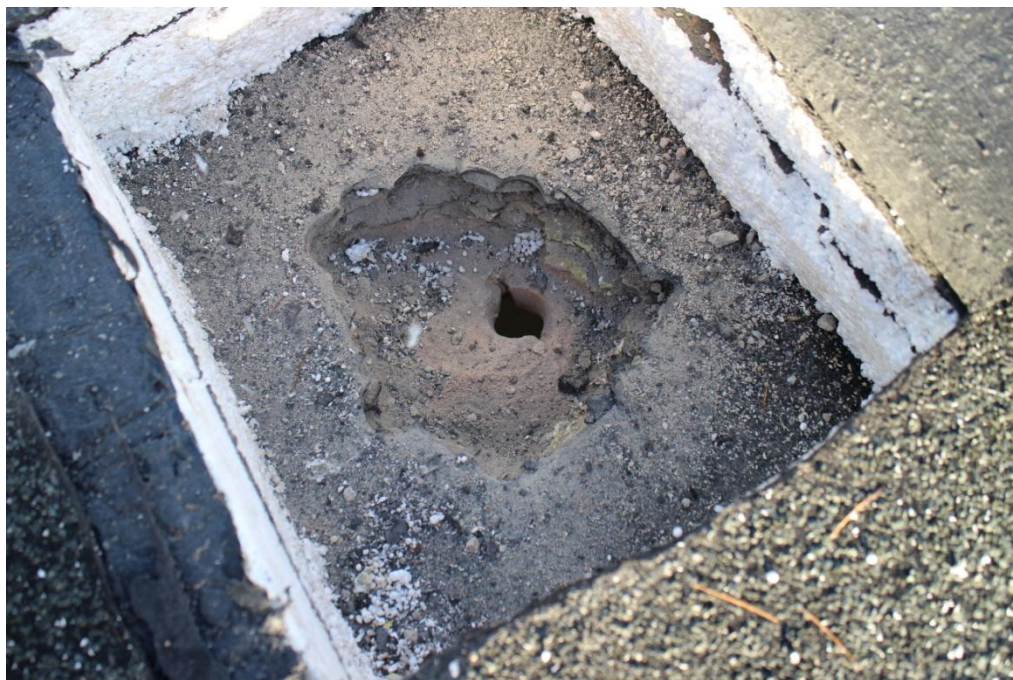
Fot. 16. Odkrywka 11. Warstwy dachowej na sali sportowej

- należy zaprojektować nowy dach stalowy nad salą sportową,
- przewiduje się całkowitą wymianę warstw posadzki na gruncie,
- należy uzupełnić ubytki w zakresie tynków i okładzin elewacyjnych, w celu zabezpieczenia murów przed wpływem opadów atmosferycznych,

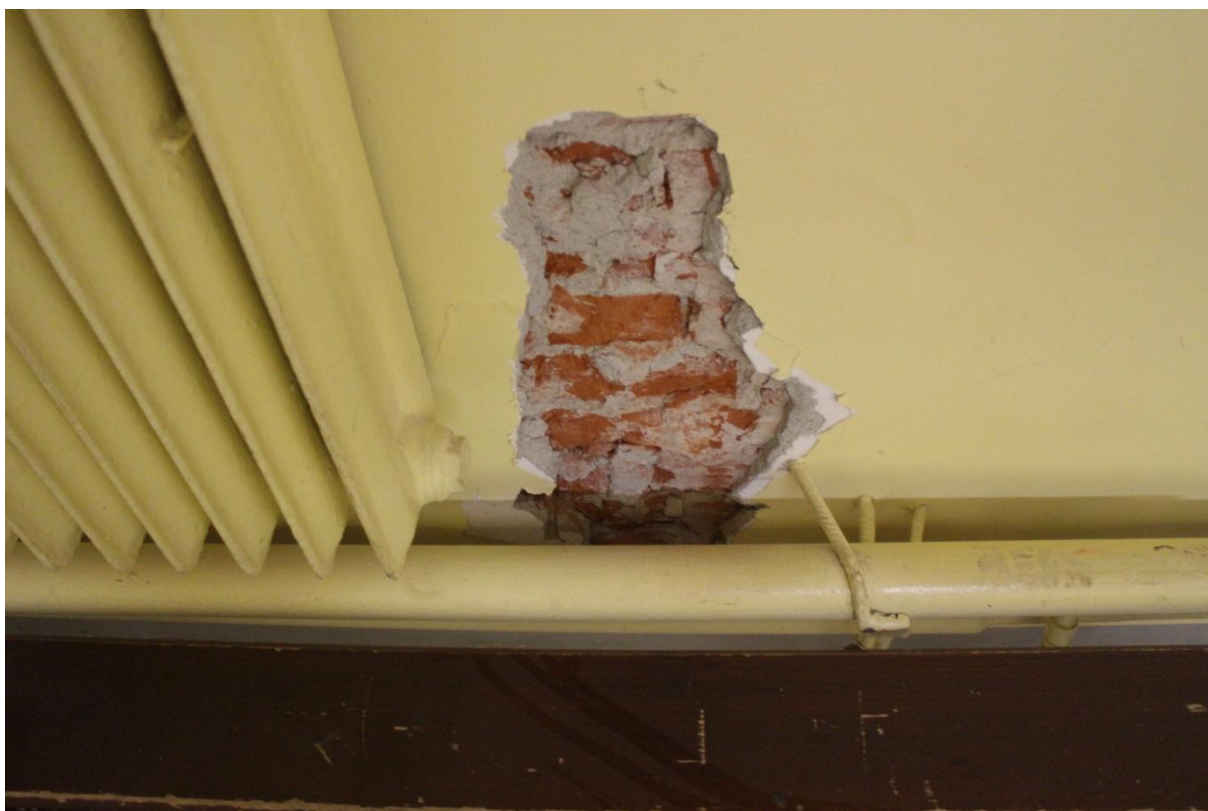
Fot. 17. Odkrywka 12. Ściana nośna budynku szkoły.

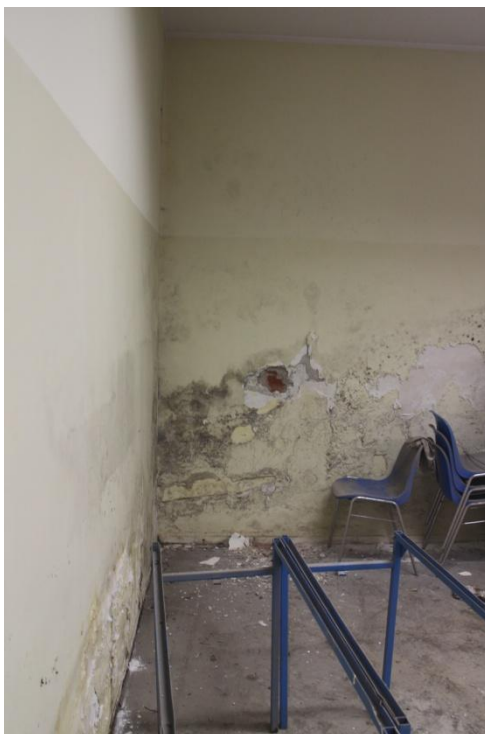
- w obrębie piwnicy łącznika i piwnicy pod salą, stwierdzono ślady niedawnego zalania, zawilgocenie ścian, wykwyty solne i zagrzybienie świadczące o niesprawnej wentylacji i problemach z wilgocą oraz wodą opadową,

Fot. 18. Ślady zalania w piwnicach pod salą sportową. Widoczne łuszczące się powłoki, grzyb i wykwity.

W obrębie ścian fundamentów należy przewidzieć likwidację otworów oraz wykonanie izolacji przeciwwilgociowej poziomej i pionowej, która zabezpieczy ściany przed zawilgoceniem w wyniku podciągania kapilarnego i penetracji wód opadowych. W projekcie należy również przewidzieć usprawnienie wentylacji. Izolację poziomą należy wykonać np. poprzez wykonanie bezciśnieniowej iniekcji kremem iniekcyjnym. Proponuje się wykonanie izolacji pionowych w technologii bitumicznych powłok grubowarstwowych, po uprzednim wyrównaniu ścian szpachlówkami wodoszczelnymi. Ściany fundamentowe łącznika i sali sportowej od wewnątrz należy zaizolować szlamem cementowym i wykonać wyprawy tynkarskie w systemie tynków renowacyjnych, zapobiegających szkodliwemu działaniu krystalizacji soli. Przed skuciem porażonych grzybem tynków i okładzin ściennych należy zastosować preparat gruntujący, wiążący zarodniki i ograniczający ich rozprzestrzenianie. Oczyszczone i osuszone ściany należy zdezynfekować impregnatem grzybobójczym zabezpieczającym mury przed przerastaniem grzybem domowym. Podczas prowadzenia robót związanych z wykonaniem izolacji należy dokonać pełnej oceny technicznej stanu odstąpionych fundamentów i poprawności przyjętych założeń projektowych.

Niesprawne rynny i rury spustowe w sali sportowej i łączniku mogą przyczyniać się do zawilgocenia elementów konstrukcji. Choć nie stwierdzono poważnych uszkodzeń elementów konstrukcji, to wykonanie izolacji ław fundamentowych i ścian piwnicznych oraz przywrócenie szczelności pokrycia dachu, jest konieczne w celu powstrzymania dalszej destrukcji budynku pod wpływem wilgoci.

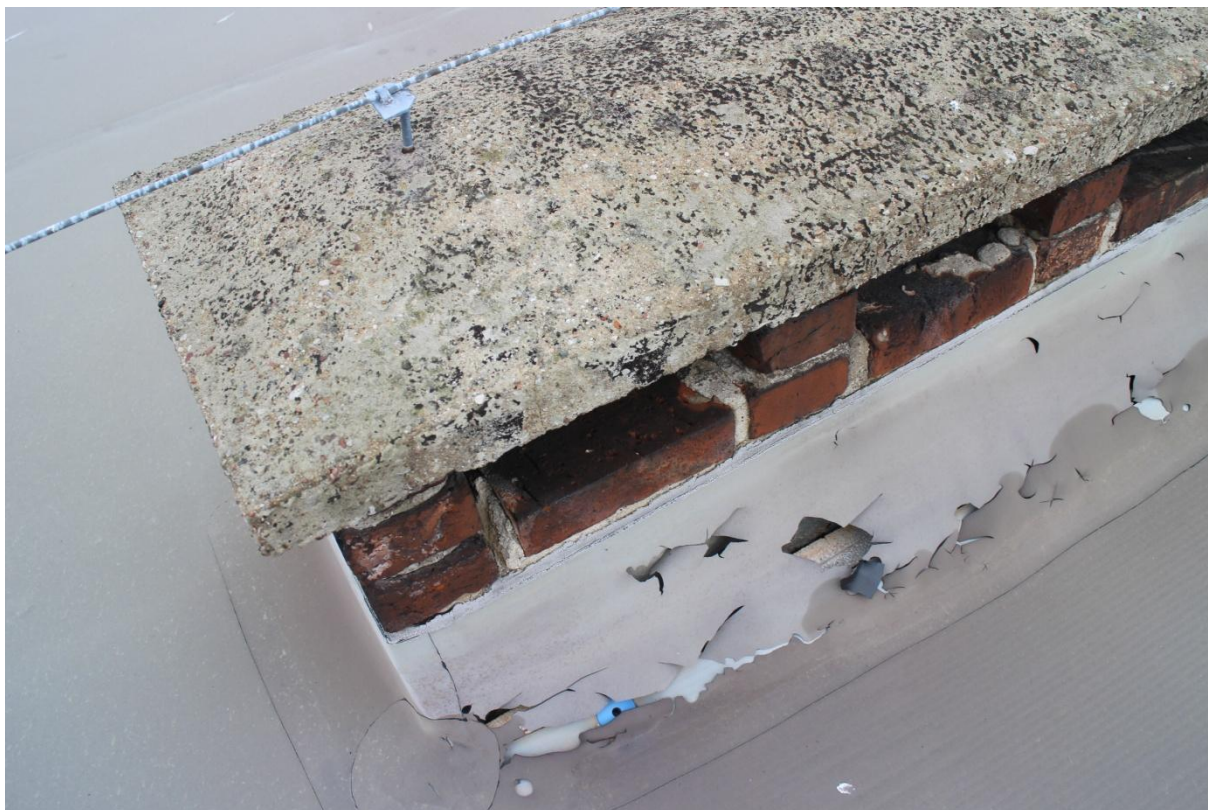
Fot. 20. Stropodach budynku szkoły. Widoczne uszkodzenia membrany wywiniętej na komin bez zastosowania fasety

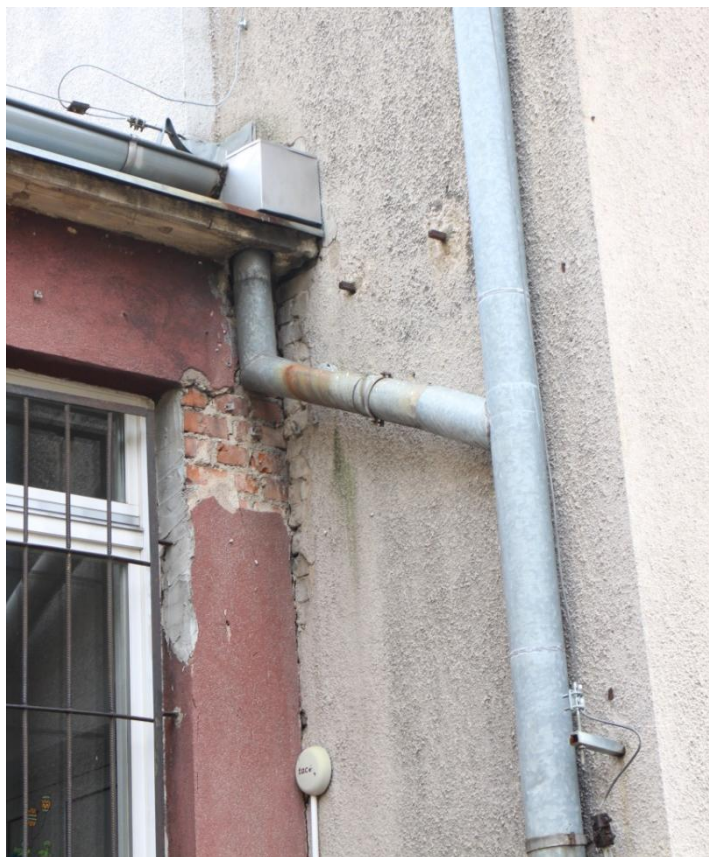
Fot. 22. Styk ścian łącznika i sali sportowej - pionowe zarysowanie między dwiema częściami budynku w skutek braku rozwiązania szczeliny dylatacyjnej. Widoczne ubytki wypraw tynkarskich, ślady korozji na rurach spustowych i drobne zacieki na gzymsie i ścianach.

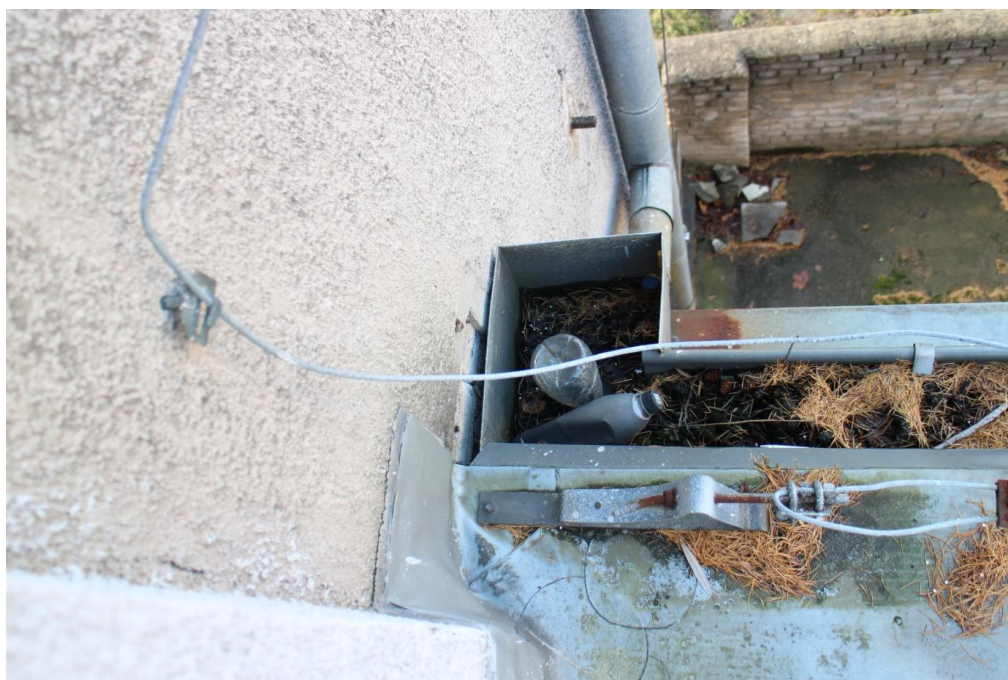
Fot. 23. Dach łącznika. Widoczny zapchany odpływ rynny, ślady korozji opierzenia.

- należy dokonać wymiany rynien i rury spustowe, opierzeń i obróbek blacharskich,
- należy scalić pęknięcie murowanej attyki na ścianie szczytowej szkoły, oraz większe pęknięcia ścian murowanych

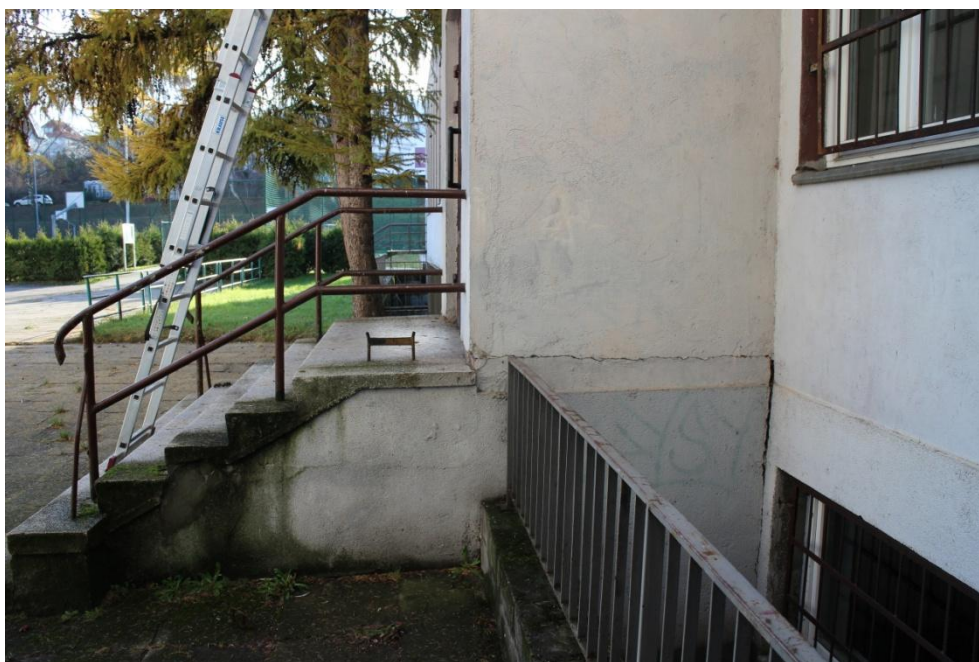
Fot. 25. Schody wejściowe do łącznika. Widoczne spękania poziome i pionowe.

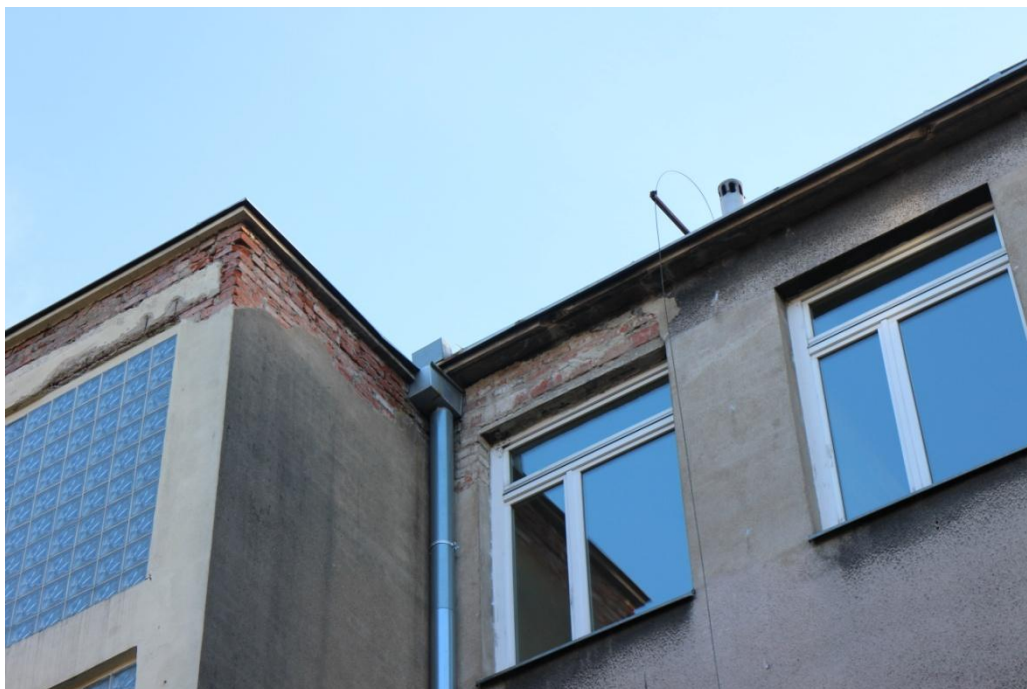
Fot. 26. Ubytki tynku na szczycie ścian klatki schodowej. Widoczne ubytki gzymsu okapowego.

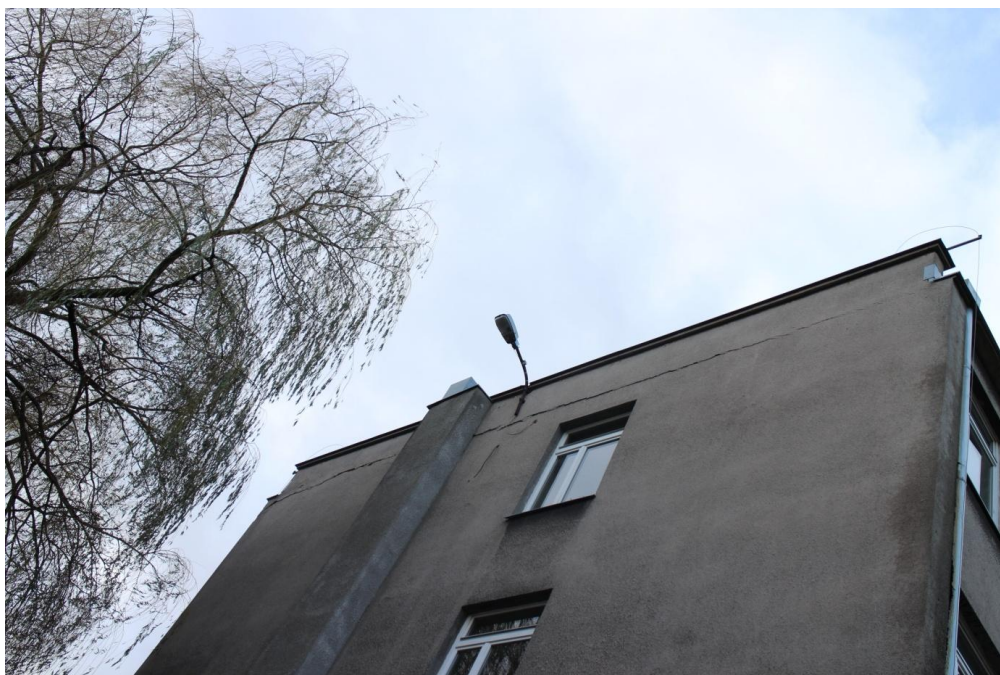
- zaobserwowano liczne drobne zarysowania w narożach otworów okiennych i drzwiowych,
- stwierdzono silne pęknięcie poziome na całej długości murowanej attyki na wschodniej ścianie budynku szkoły, na wysokości wieńca stropodachu,

Fot. 28. Ściana szczytowa wschodnia. Widoczne pęknięcie attyki murowanej.

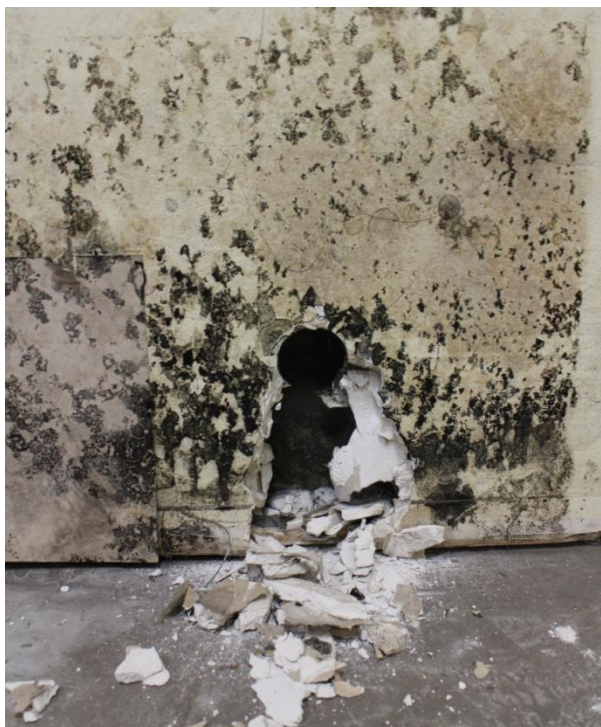
Fot. 29. Przedścianka GK w piwnicy pod salą sportową. Widoczne zagrzybienie okładziny.

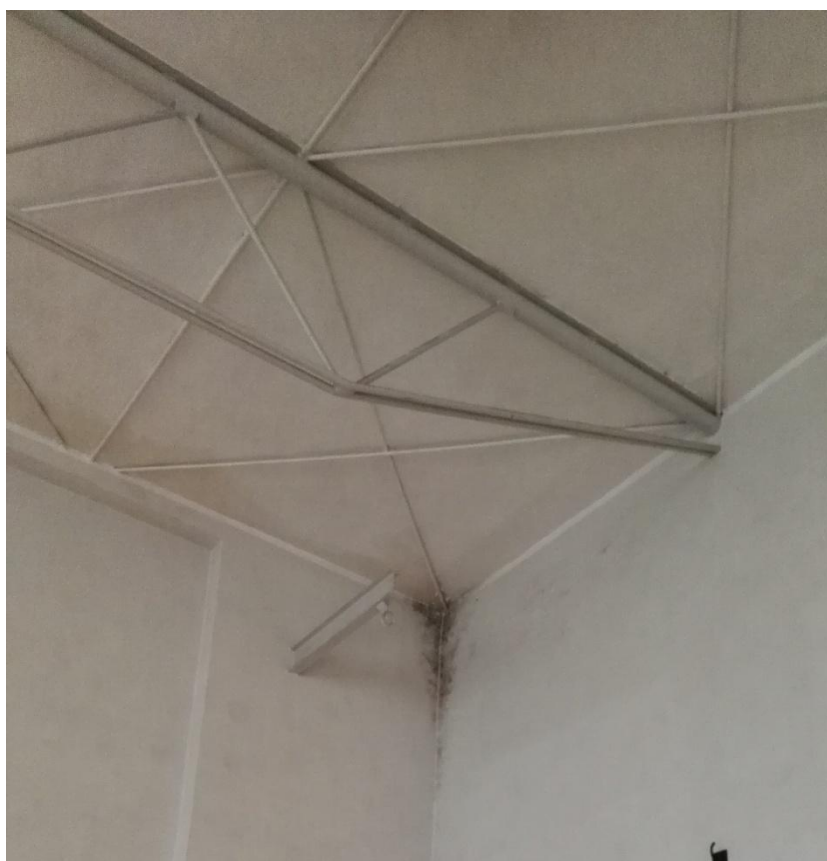
Fot. 30. Narożnik sali sportowej. Widoczne zagrzybienie tynku.
