RAPORT Z ODKRYWEK

Lokalizacja: Dom Integracyjno - Rodzinny
Gdańsk, ul. Batorego 4

Zamawiający: EKO AUDYT Sp. z o.o.
50-417 Wrocław, ul. Romualda Traugutta 69/1

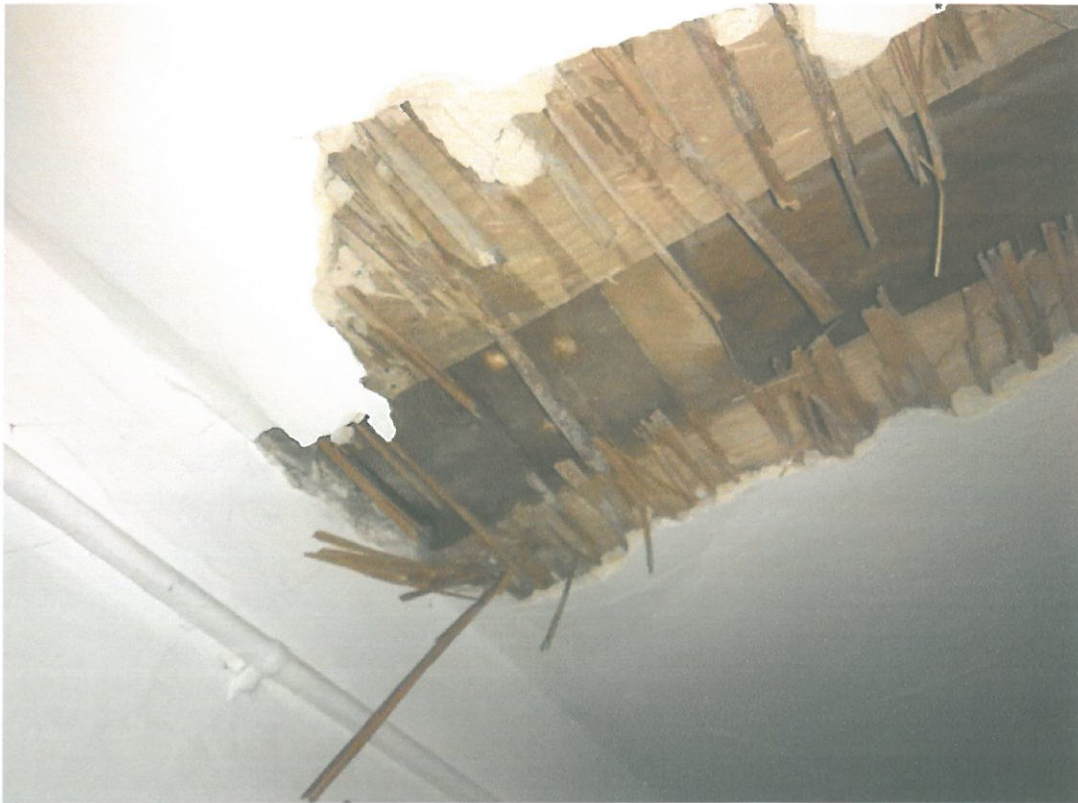
Oględziny stropu nad parterem wykazały, iż nie jest to strop żelbetowy, jak informacyjnie zakładała ekspertyza, a jest to strop drewniany. Odkrywka wykonana od spodu stropu wykazał następujący układ warstw:

Zdj.2. Odkrywka stropu nad piwnicą

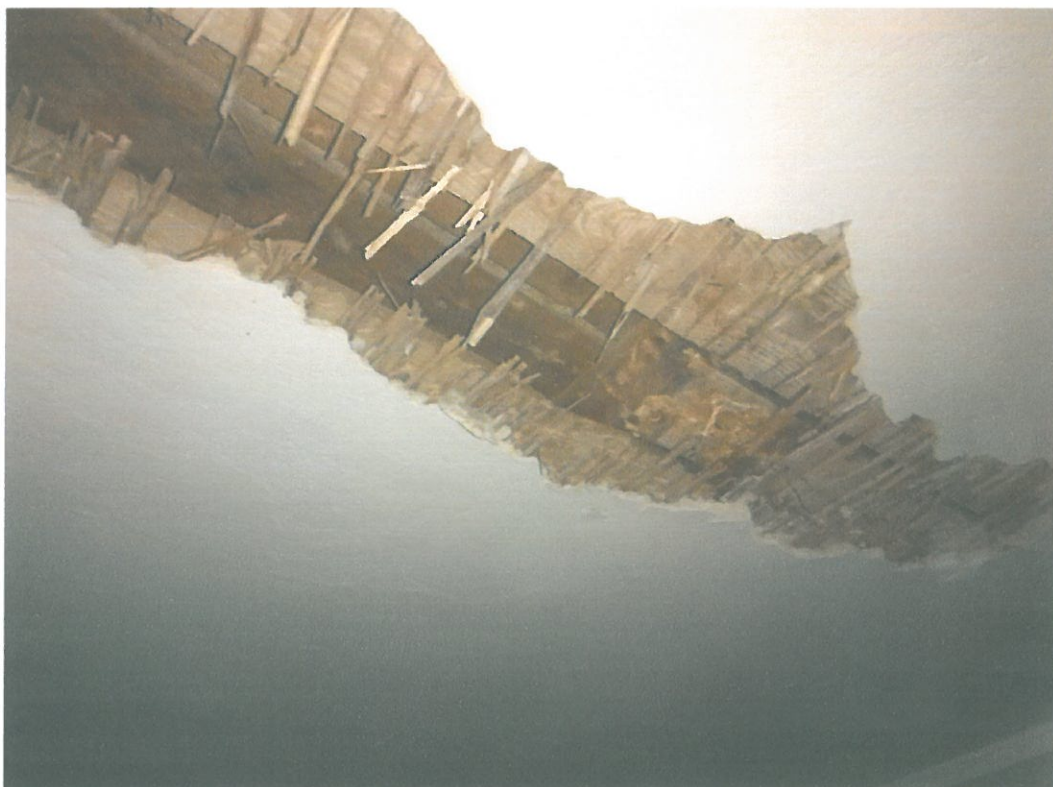
Zdj.3. Odkrywka stropu nad piwnicą

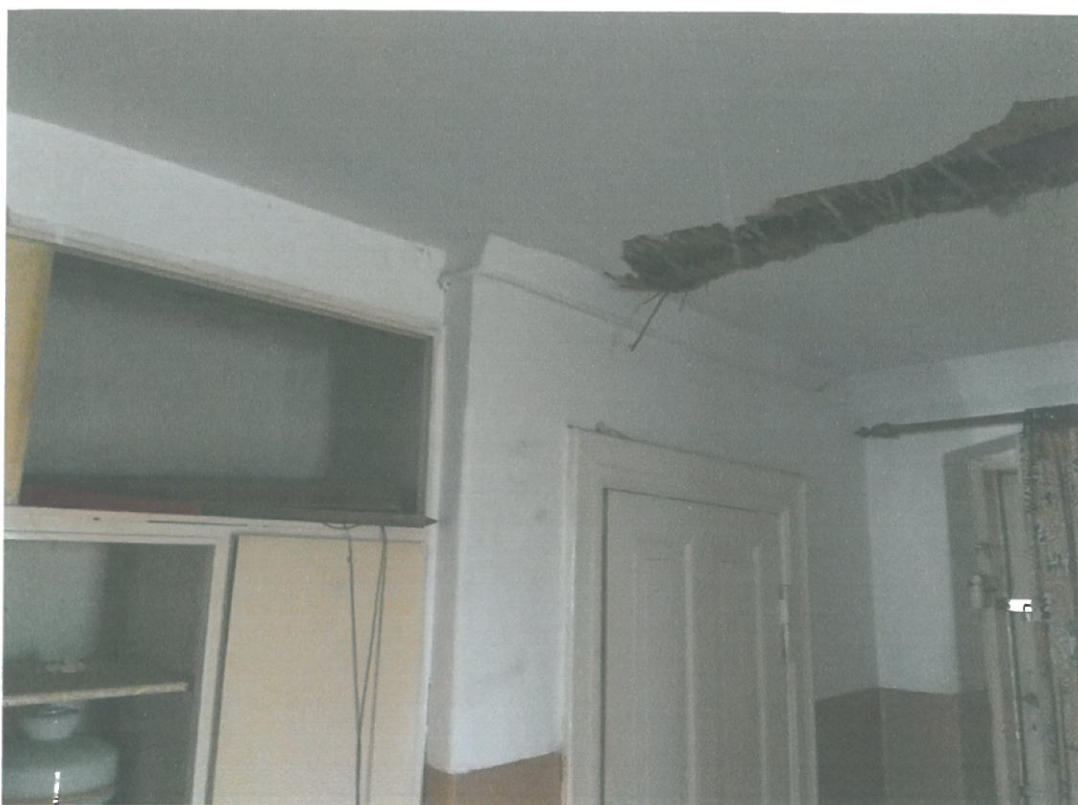
Zdj.4. Odkrywka stropu nad piwnicą

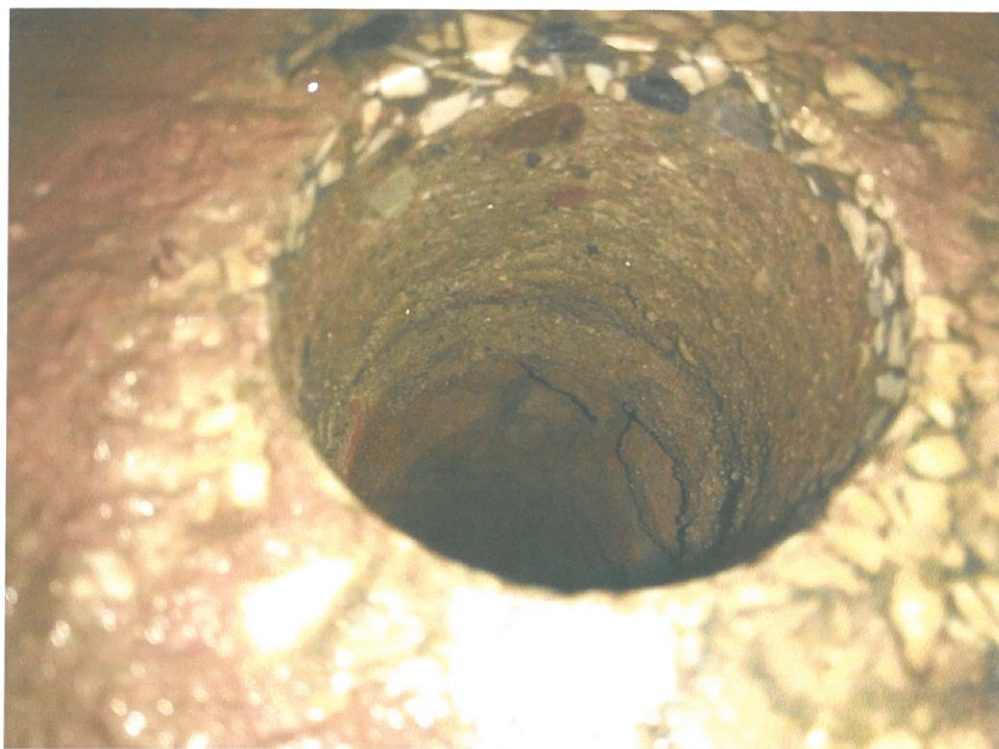
Odkrywkę w posadzce wykonano w pierwszym pomieszczeniu od strony wejścia do piwnicy (przedpokoju) . Odwiert wykonany z użyciem wiertnicy do betonu wykazał następujący układ warstw:

- gumoleum;
- lastryko grubości 5[cm];
- podbudowa ceglana grubości lokalnej 10-12[cm];
- grunt;

Zdj.5. Odwiert w posadzce.
