## K01 Di1 - ZEWNĘTRZNE

1:200 Data: <b>Listopad 2018</b>
	Nazwa i adres obiektu:		
Dostosowanie budynku SP nr 49 w Gdańsku, al. Legionów 11 do obowiązujących przepisów ppoż.			
Faza projektu:		Branża:	
<b>Projekt Budowlany</b>		<b>Architektura</b>	
Nazwa rysunku:			
<b>Inwentaryzacja / Projekt</b> <b>drzwi D1, D12 klatka K01; drzwi D13 klatka K02;</b> <b>drzwi D16, D14, D15, D17 klatka K04</b>			
Projektant:	arch. Ewa Spandowska urod. bud. nr 1024/280/2005 ze specjalnością architektoniczną bez ograniczeń		
Podpis:			
Opracowyjący:			
Sprawdzający: arch. Piotr Leopold Spandowski urod. bud. nr 230/PKONK/nr/2017 ze specjalnością architektoniczną bez ograniczeń			
Podpis:

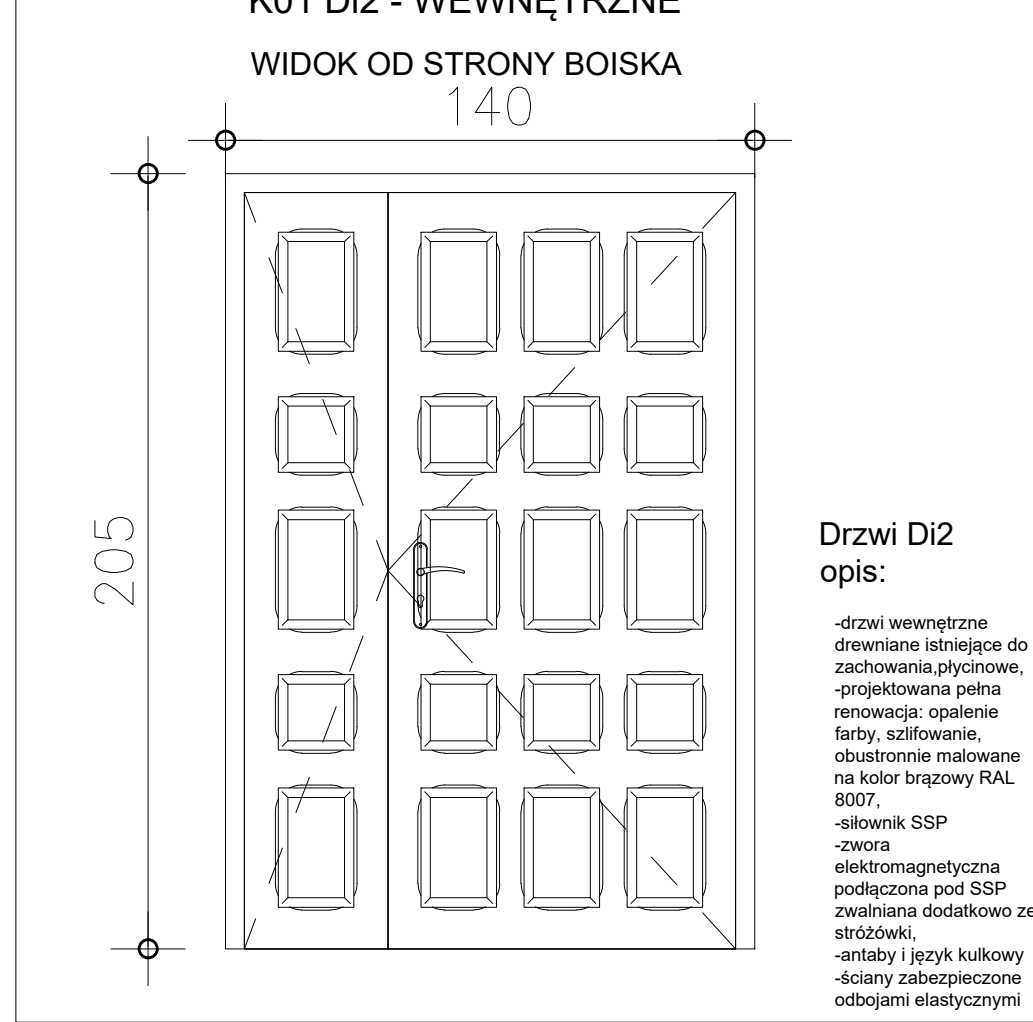
## K01 Di2 WFWNETPZNE

Drzwi  
opis:

- drzwi wewnętrzne drewniane istniejące do zachowania, pływinoe, -projektowana pełna renowacja: opalenie farby, szlifowanie, obustronnie malowane na kolor brązowy RAL 8007,
- silownik SSP
- zwora elektromagnetyczna podłączona do SSP
- zwalniająca dodatkowo ze stróżówki,
- antaby i język kulkowy
- ściany zabezpieczone odbojami elastycznymi

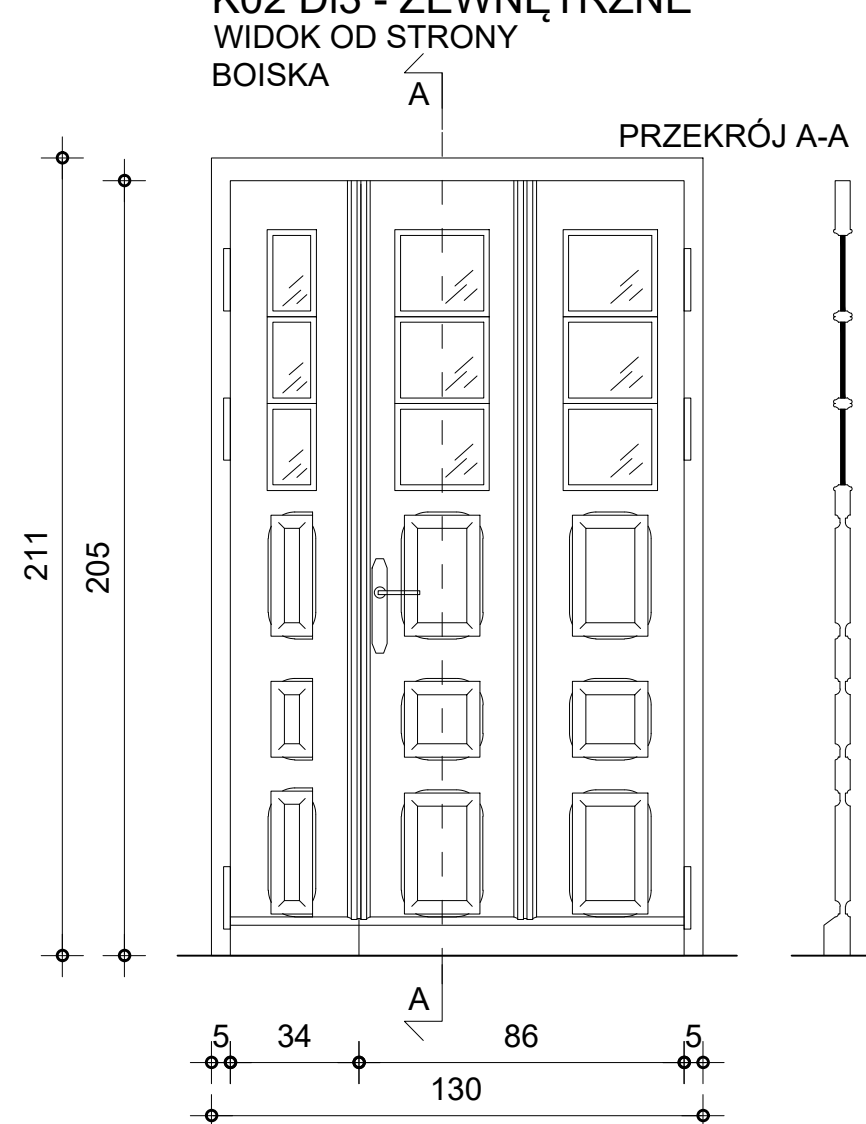
## K02 Di3 - ZEWNETRZNE

INWENTARYZACJA  
ZDJĘCIE: ELEWACJA SP 49  
OD BOISKA

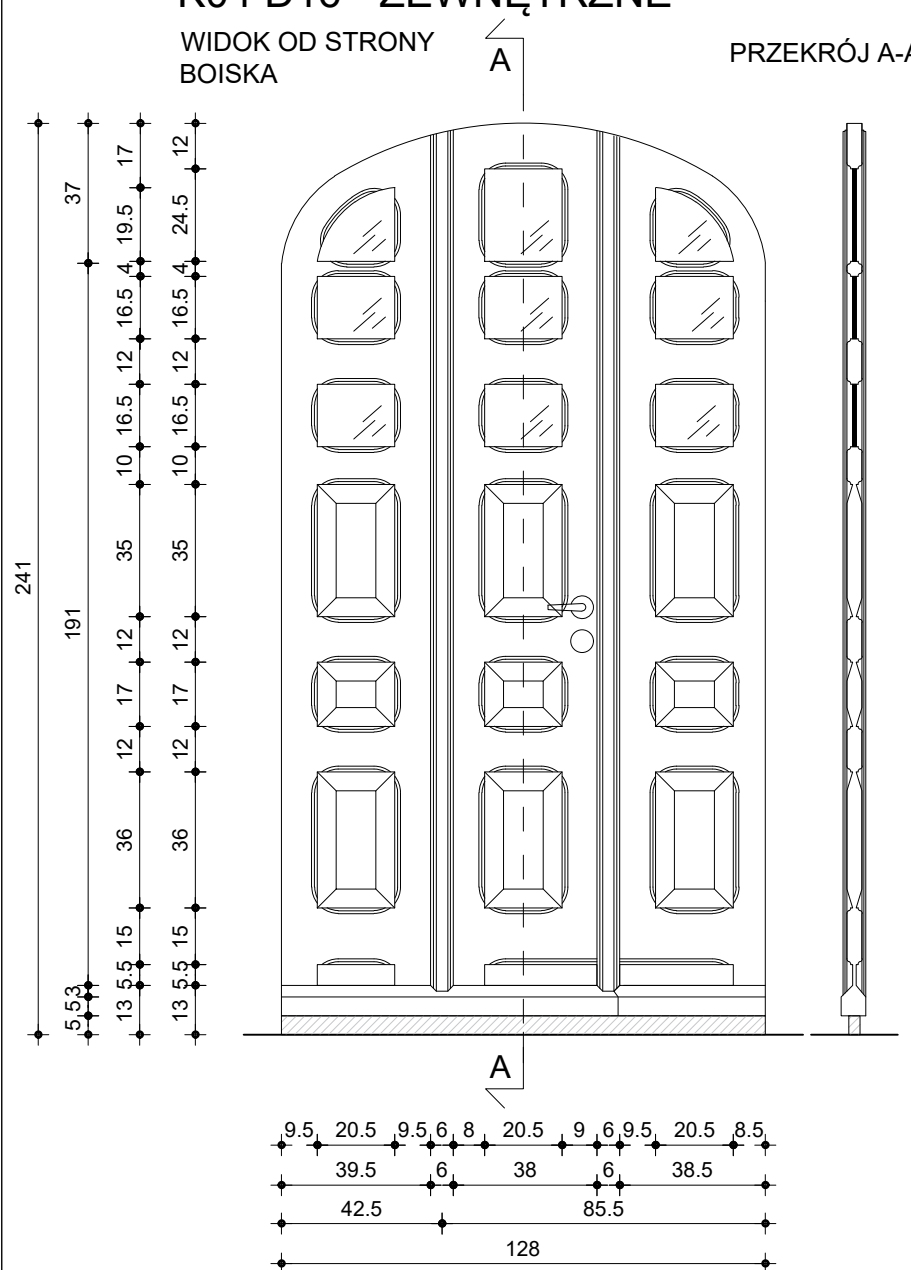
## K04 D16 - ZFWNETRZNF

Drzw  
onis

- drzwi zewnętrzne
- drewniane dębowe, pływiniowe
- w kolorze naturalnym
- odzewnatr pokryte trzykrotnie lakierem bezbarwnym;
- odzewnatr malowane r. koloru
- kolor drzwi klaki schodowej
- dokładne odwzorowa datulu architekta. Złobien pływien
- słownik SSP
- zwora
- elektromagnetyczna podłączona pod SSP
- zwalniająca dodatkowo stróżówkii
- antaby i język kulwork
- szyba bezpieczna
- zespolona klejona 2/1
- wspł. przenikania ciepła, 3W/m<sup>2</sup>K
- drzwi U=1,37W/m<sup>2</sup>K
- ściany zabezpieczone odbojami elastycznym

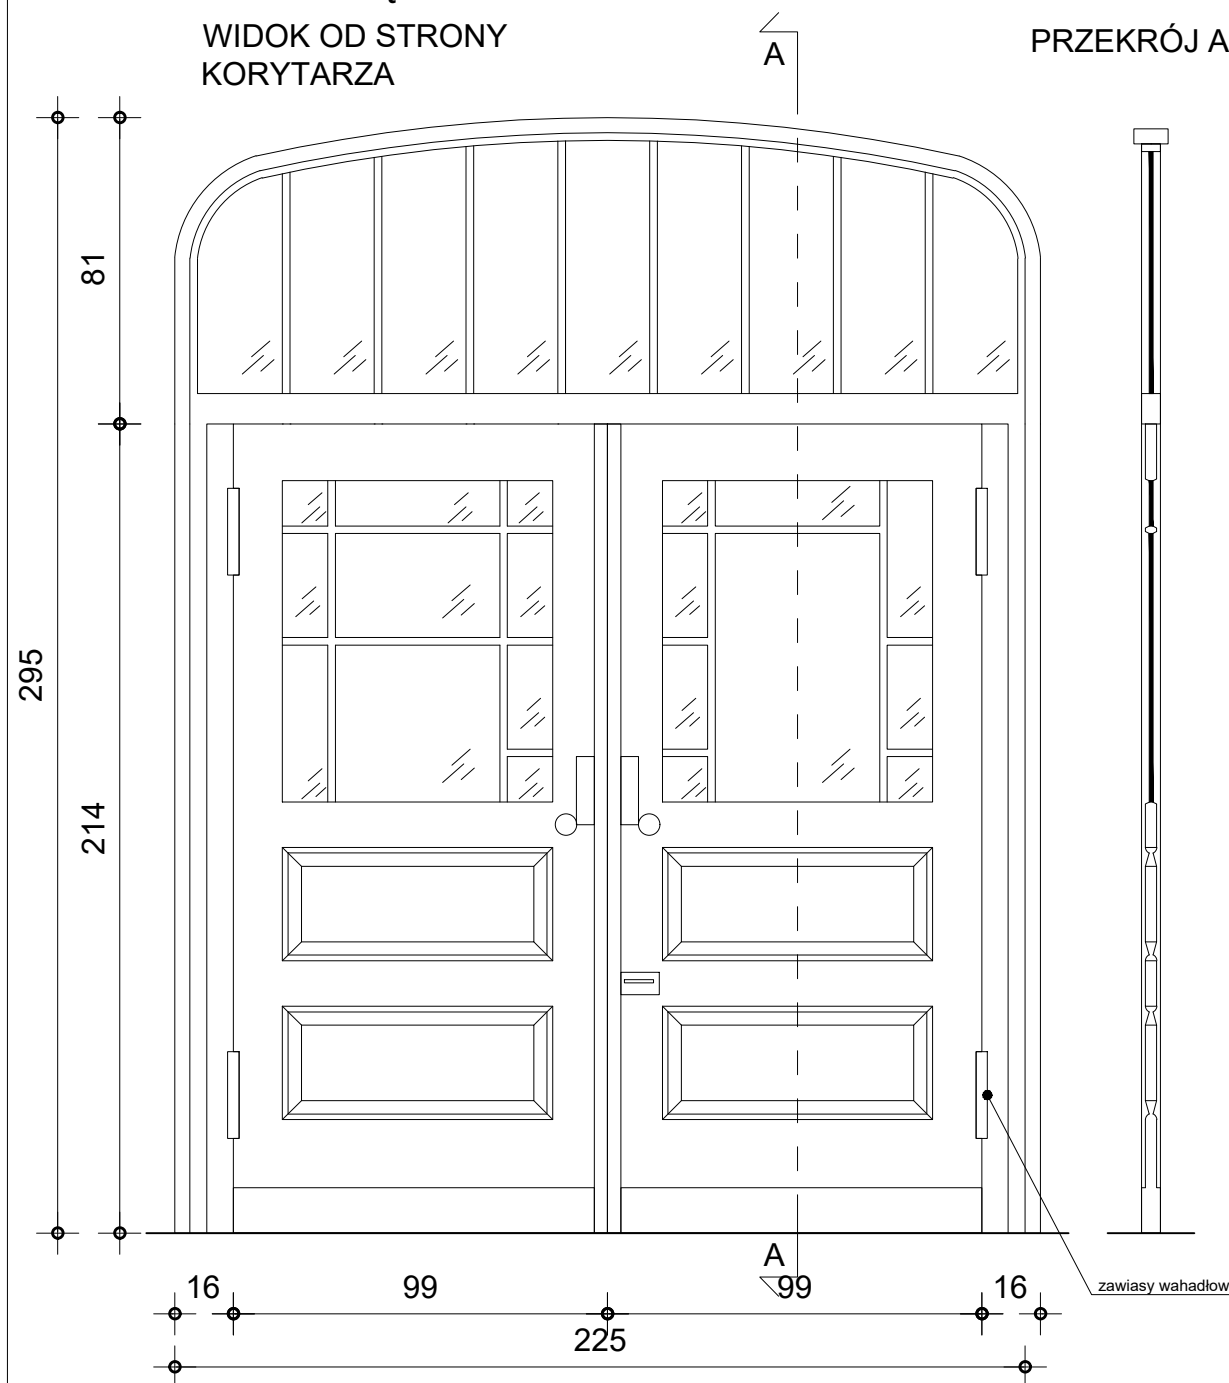
INWENTARYZACJA  
ZDJĘCIE: DRZWI Di4 WIDOK OD KORYTARZA

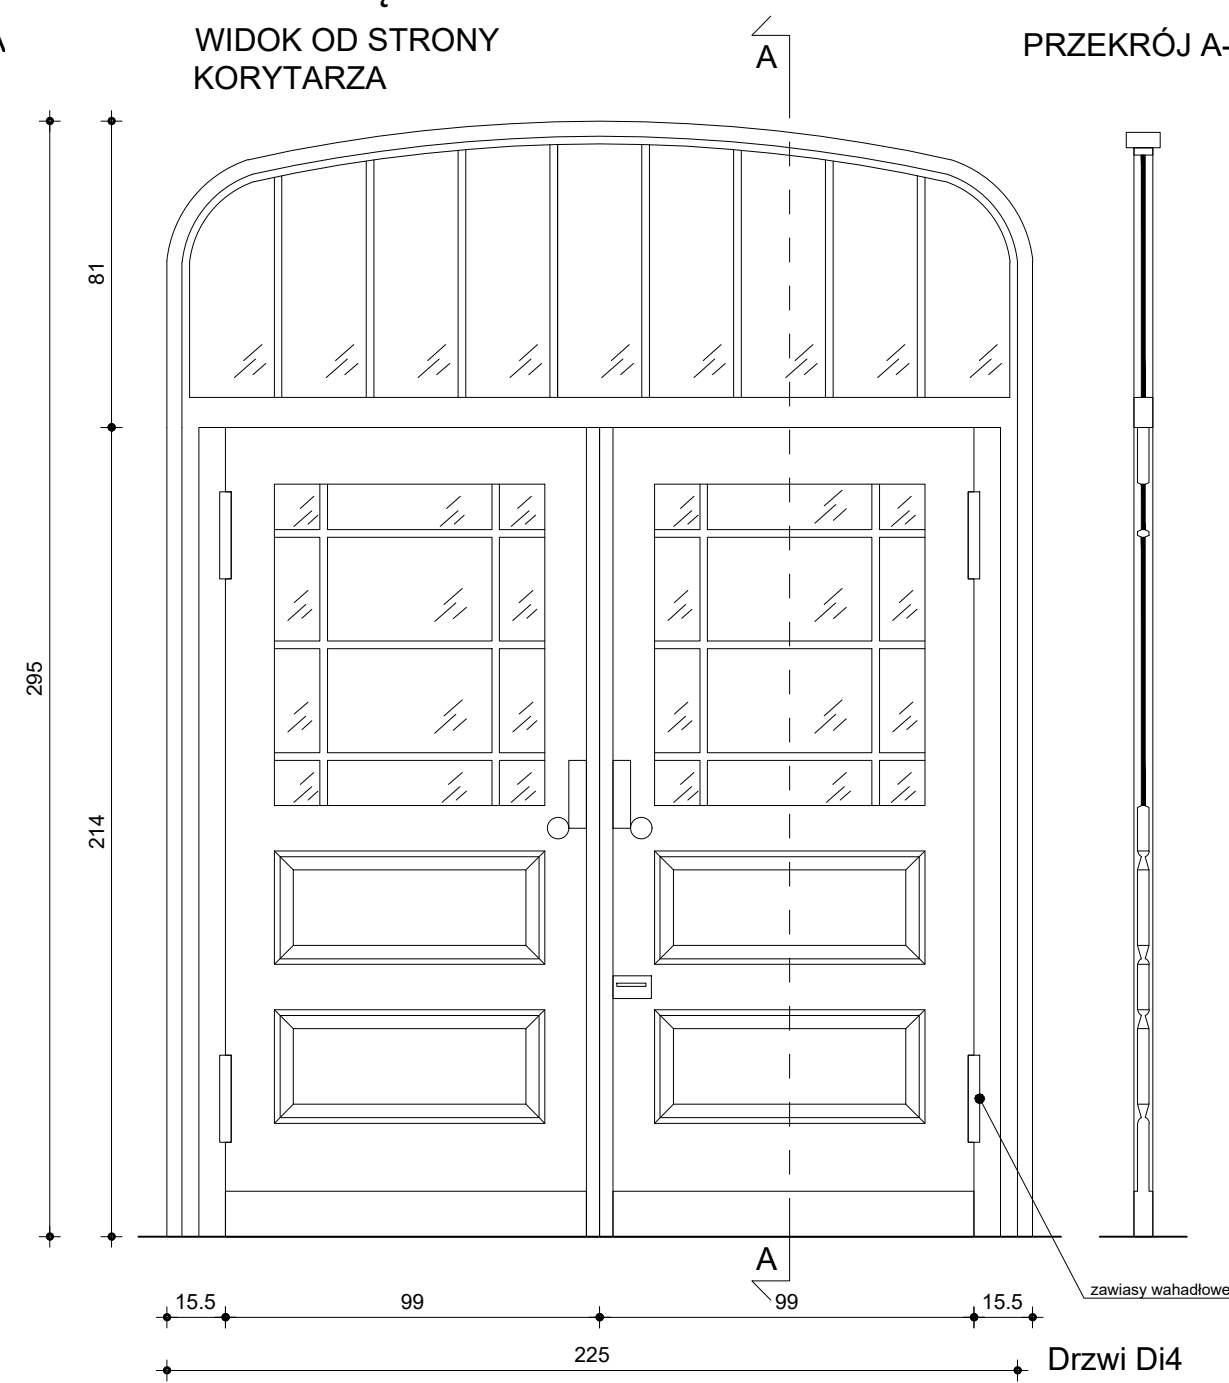
Drz  
opi

- drzwi wewnętrzne drewniane
- władhowideło do zachowania;
- pełna renowacja: opalenie farbą olejową
- malowanie na kolor brązowy
- RAL 8007 od strony
- korytarza, od klatki malowane
- kolor zielony klatki sz.
- wymiana szklekna na nowe,
- złoty kolor Mejsina 20/22
- przywroczenie wszystkich
- szproszów,
- demontaż okuć: oryginalne
- renowacja, wtórne do
- zastąpienia nowymi
- wykazywane na retro,
- wkładka patentowa i zamek
- kpl. antab retro
- wymiana istniejących zawiasów
- na nowe
- władhowideło z samozamykaczem
- w podobnej stylistyce
- dokładne odpyrczanie
- architekt. Złobien i pylon
- złoty uszczelnienie
- dymochłonna na oszczędzić
- szkrydek, montowanych w
- specjalnie napełnionych row
- patrz rysunek szczegółowy

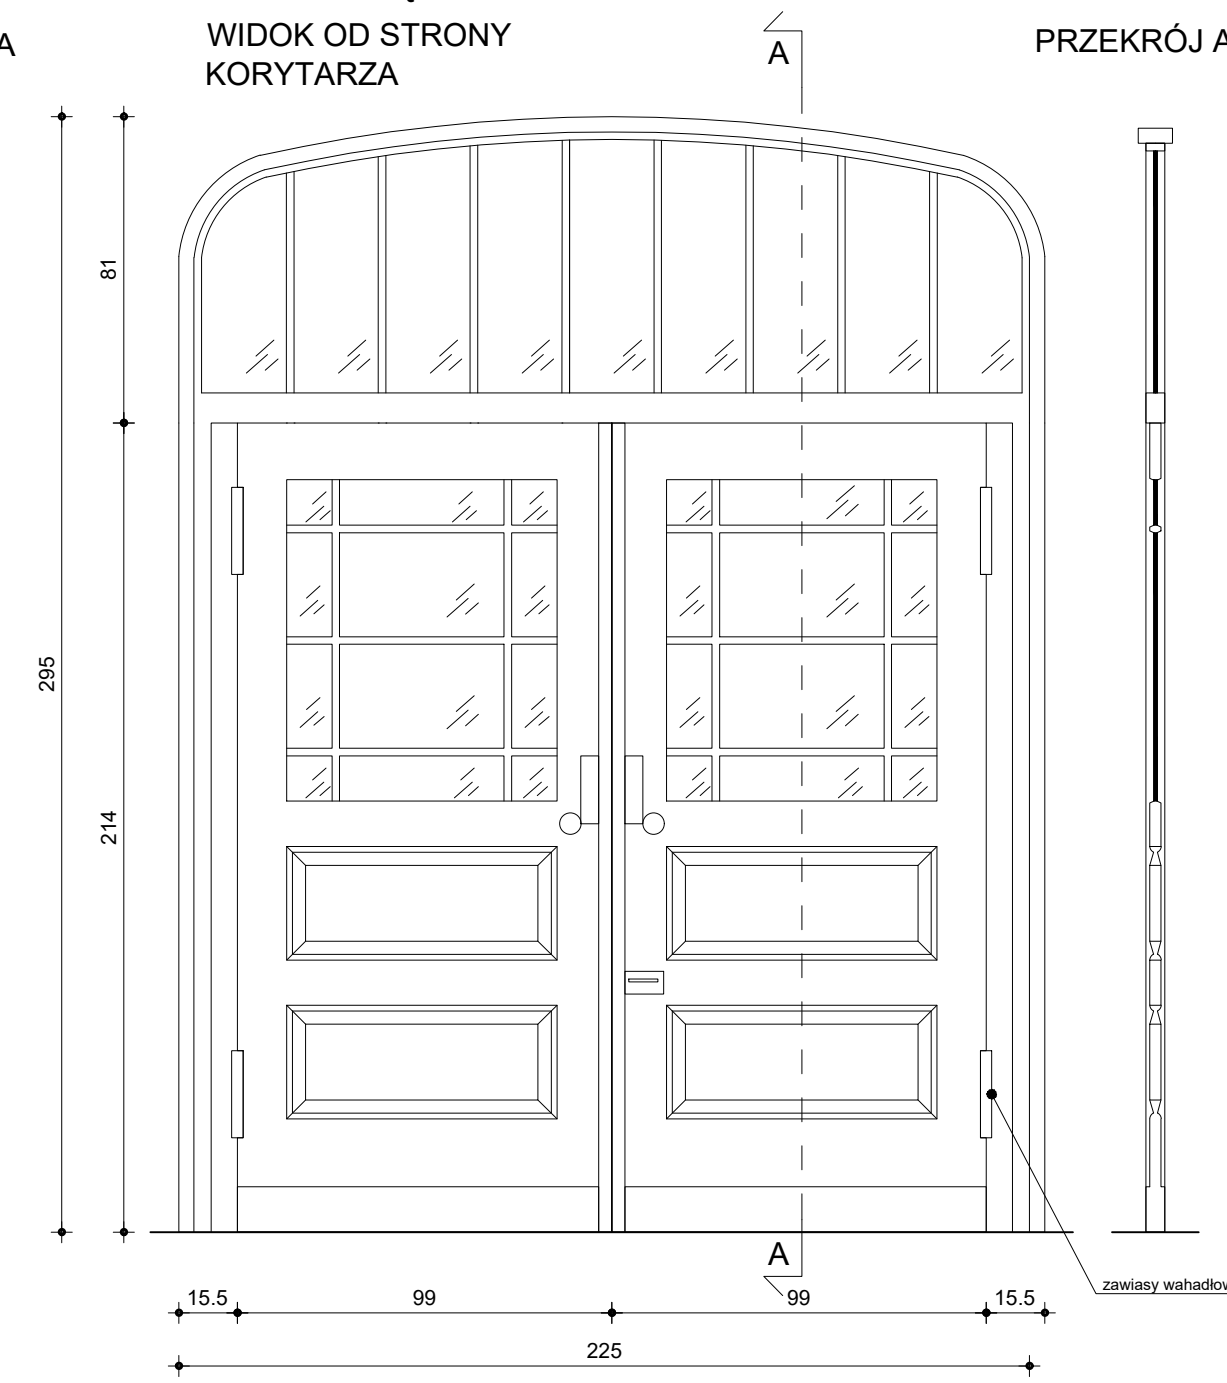
Drzewo  
opis:

- drzwi wewnętrzne drewno
- wahadłowie
- odporność ogniu** EI30
- wkładka patentowa i zamki
- górny
- kpl. antab
- ściany zabezpieczone ociepleni
- elastycznymi
- pełne odzorowanie drzwi
- istniejących D14,
- malowanie na kolor brąz
- 8007 od strony korytarza,
- klatki malowane na kolor
- klatki sch.
- szymba bezpieczna klejona
- odzorowanie podziału
- wszystkich szprosów
- zastosowanie okuć nowy
- stylizowanych na retro
- zastosowanie zawiasów
- wahadłowych z
- samozamykaczem
- zastosowanie uszczelke
- dymoszczelnych na oście
- skrzydłach
- patrz rysunek szczegółów

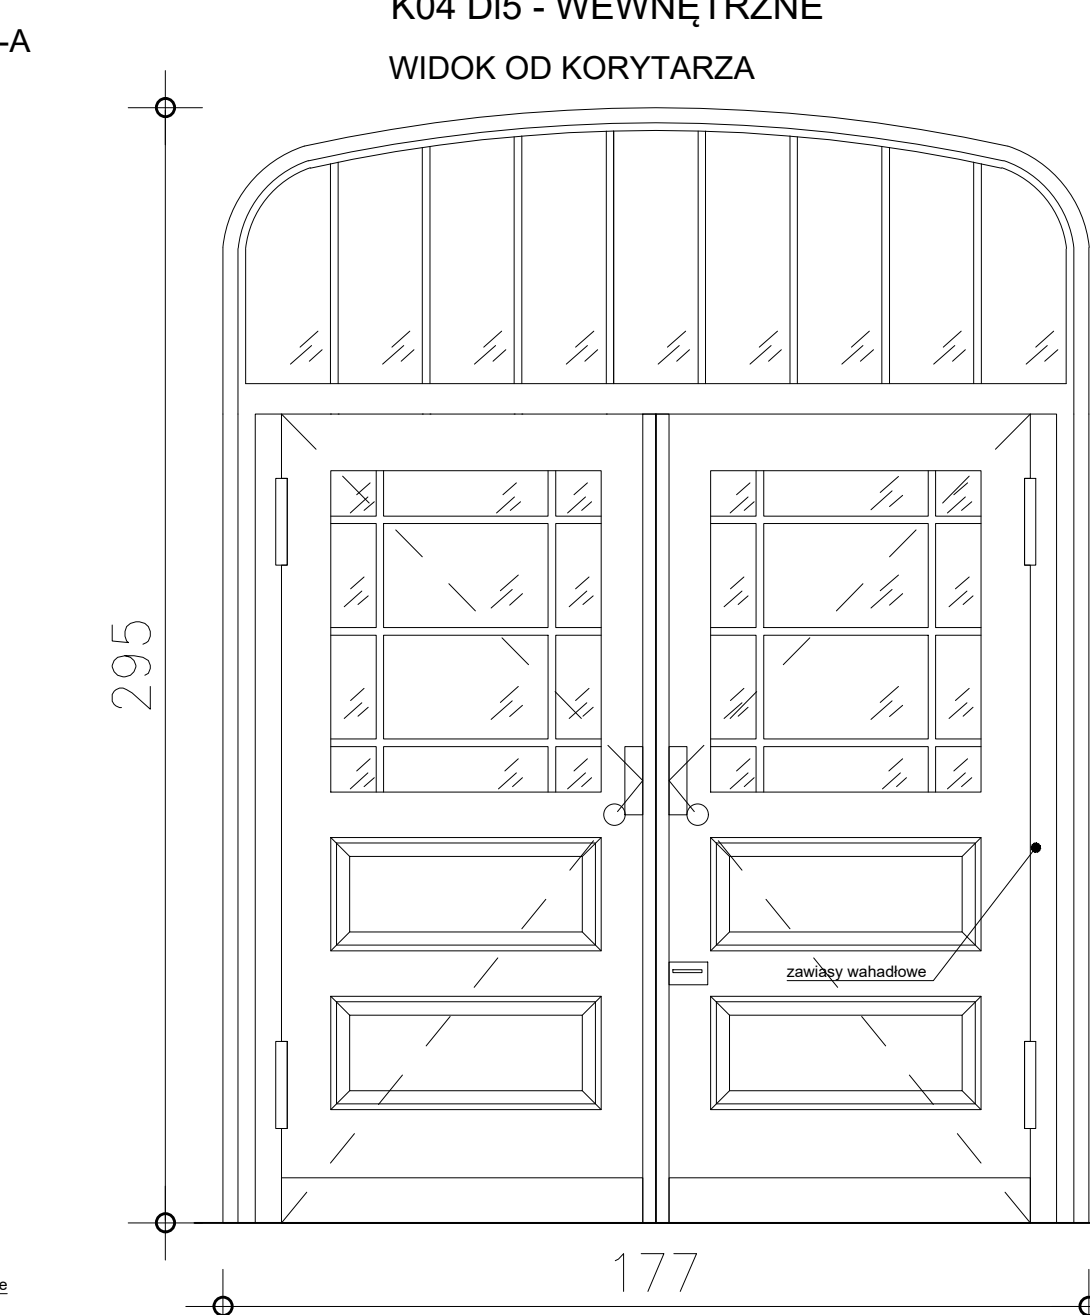
## K04.D:5 WFW/NETD3NE

Drzewo opis

- drzwi wewnętrzne drewniane
- wahadłode do zachowania
- pełnia renowacja: opalenie
- malowanie na kolor brązowy
- RAL 8007 od strony
- korytarza, od klatki malar
- kolor zielony klatki malar
- wymiana szklenia na nowe
- szkło szlifowane klasą 2
- przeźroczono wszystkich
- szprosów,
- demontaż okuć: oryginalne
- renowacji, witrne do
- zastąpienia nowymi,
- stylizowanymi na retro,
- wkładka patentowa i zamki
- kpl. antabary
- wymiana ściankowych zawias
- zawiasy na nowe
- wahadłode z samozamyka
- w podobnej stylistyce
- dokładne odzorowanie do
- architekt, złożeń i pływ
- złoty, srebrny
- dymoszczalnych na oścież
- skrzydłach, montowanymi w
- specjalnie nafażowanym r
- patrz rysunek szczegółowy
