**INWENTARYZACJA BUDOWALNA  
ARCHITEKTONICZNA I KONSTRUKCYJNA,  
OCENA STANU TECHNICZNEGO  
BUDYNKU SZKOŁY PODSTAWOWEJ nr 82  
złok. w Gdańsku przy ul. Radarowej 26**

Spis zawartości opracowania:  
I. Strona tytułowa, spis zawartości;  
II. Opis techniczny;  
III. Część rysunkowa:

## II. OPIS TECHNICZNY DO INWENTARYZACJI BUDYNKU SZKOŁY PODSTAWEJ ZŁOK. w GDAŃSKU przy ul. RADAROWEJ

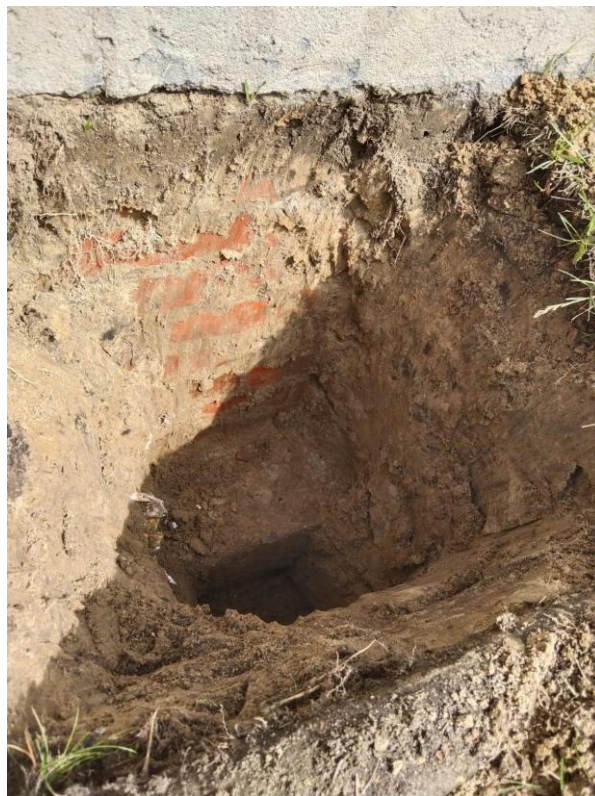
- a. W otworze nr 1, w części budynku 2 kondygnacyjnej:
  - ławy betonowe szer. 80, wys. 35 cm , na gł. 70 cm poniżej poziomu terenu
  - ściany fundamentowe gr. 38 cm z cegły ceramicznej na zaprawie cem.-wap. ,  
Ściany pozbawione izolacji p. wodnej pionowej.
- b. W otworze nr 2, w części budynku 1 kondygnacyjnej (pod salą gimnastyczną)
  - fundamentowanie w postaci ścian fundamentowych gr. 38 cm z cegły ceramicznej,  
gł. 90 cm poniżej poziomu terenu  
Ściany pozbawione izolacji p. wodnej pionowej.

Odkrywka nr 1 pod częścią 2 kondygnacyjną  
Widoczny bankiet ławy fundamentowej wys. 35 cm

Fundamenty nie wymagają napraw ani remontów, natomiast ściany fundamentowe wymagają naprawy lub wymiany izolacji pionowych oraz ocieplenia.

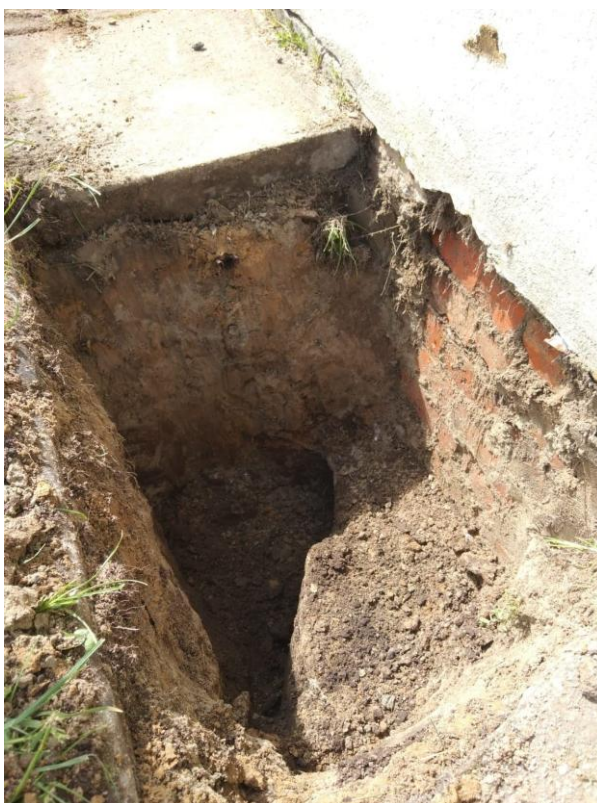
Odkrywka nr 2 pod częścią 1 kondygnacyjną  
widoczna poduszka z chudego betonu  
(oraz gruz) na której posadowiono ścianę fundamentową

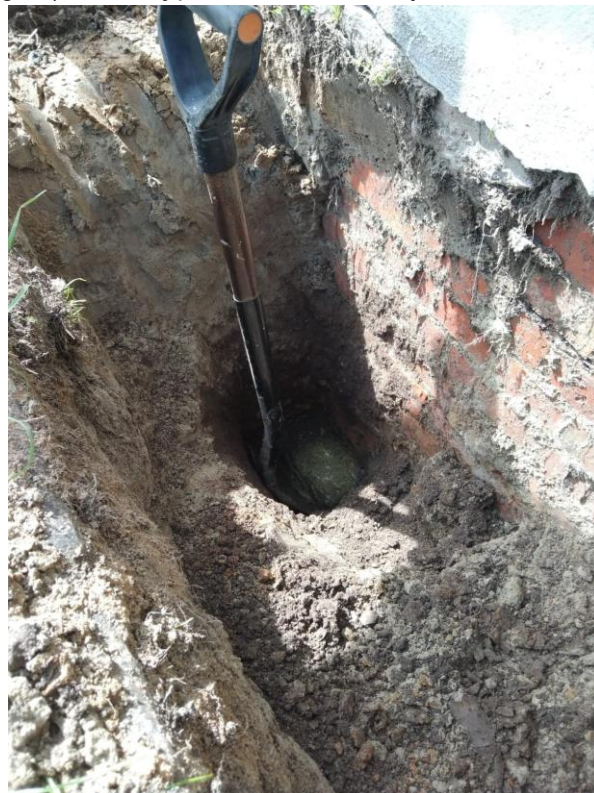
Odkrywka nr 2 pod częścią 1 kondygnacyjną  
widoczna poduszka z chudego betonu

na której posadowiono ścianę fundamentową
