# EXPERTYZA

dot. stanu technicznego budynku „Szkoły Życia”  
Domu Opieki Społecznej przy ul. Starogardzkiej 20  
w Gdańsku.

Gdańsk, wrzesień 2000.r.

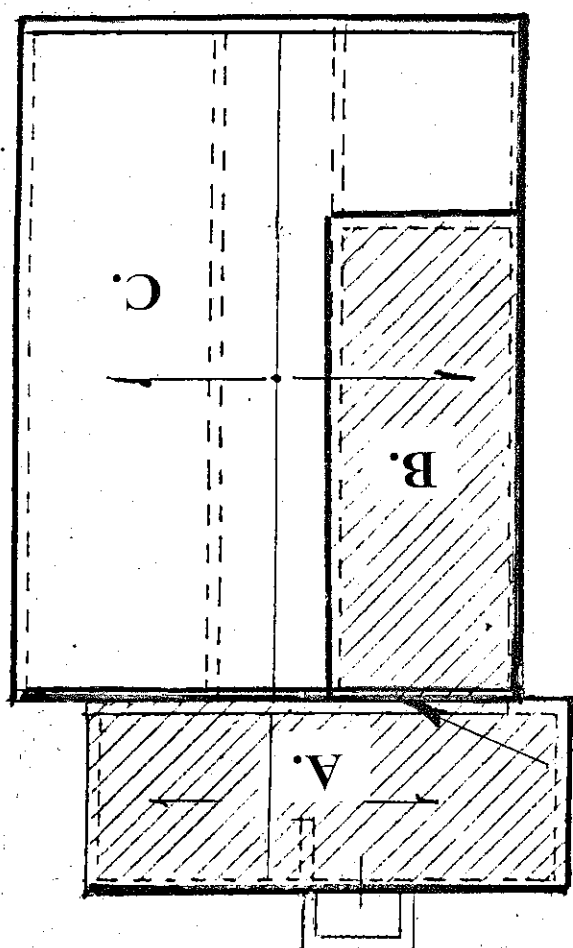
Rzut poziomy dachu 1:200.

- A.** Część budynku popękana i znacznie odchylona od pionu, wyburzona i ponownie odtworzona w 1987 r.
- B.** Część budynku projektowana w 1961 r. jako warsztatowa. Nadbudowana i włączona do pozostałej bryły budynku.
- C.** Część budynku na nowych murach, i fundamentach, zespolona wspólnym stropodachem z częścią „b”.
