**POLITECHNIKA
GDAŃSKA**

ANALIZA WYNIKÓW BADAŃ I PROJEKT TECHNOLOGII MODERNIZACJI NAWIERZCHNI ALEI HALLERA W GDAŃSKU

Gdańsk, grudzień 2019

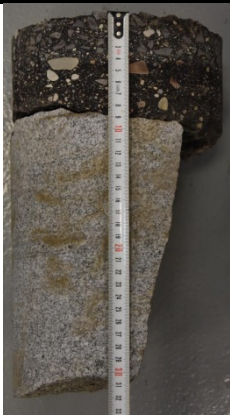
Nr odwiertu	6	7
Widok konstrukcji nawierzchni

Grubość warstw bitumicznych, [mm]	65	80
Grubość i rodzaj podbudowy, [mm]	Beton cementowy 235	Kostka kamienna 210

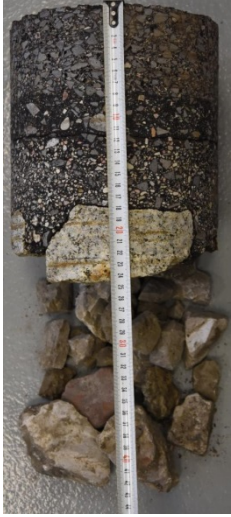
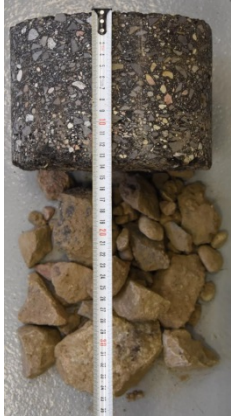
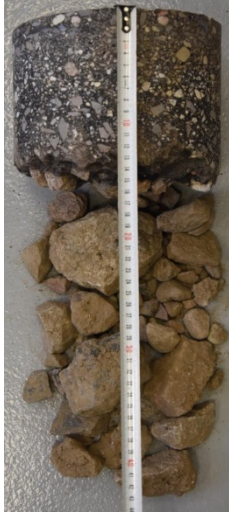
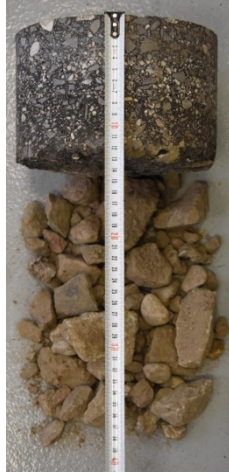
Nr odwiertu	11	12	13	14	15	16
Widok konstrukcji nawierzchni

Grubość warstw bitumicznych, [mm]	90	180	130	140	120	50
Grubość i rodzaj podbudowy, [mm]	Beton cementowy 200	Tłuczeń / KŁSM 250	Tłuczeń / KŁSM 220	Tłuczeń / KŁSM 290	Tłuczeń / KŁSM 260	Kostka kamienna 200
