**OPINIA TECHNICZNA**  
**dotycząca zachowania się konstrukcji stropu sali gimnastycznej**  
**z podaniem sposobu napraw**  
**w Zespole Szkół Ogólnokształcących Nr 4 (II LO)**

**Gdańsk, ul. Pestalozziego 7/9**

*Gdańsk – Oliwa, marzec 2008 r*

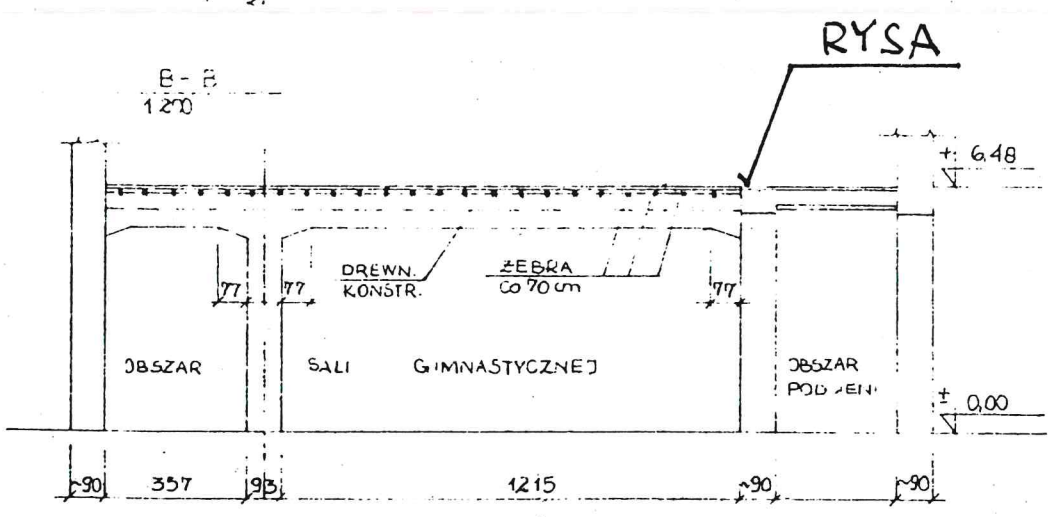
SYTUACJA I PRZEKROJE STANU ISTNIEJ.

Obecnie, dla potrzeb opracowania niniejszej Opinii dokonano odkrywki stropu, od góry, poprzez zdjęcie posadzki i jej warstw podtrzymujących. Stwierdzono, że rysa, pęknięcie stropu, przebiega jak to opisano w Opinii z przed 20 laty, jej rozwarcie na całą wysokość przekroju wynosi do 2 cm, pionowe przemieszczenie do 1 cm.

Przez tak powstałą przerwę w stropie dokonuje się infiltracja powietrza pomiędzy kondygnacją parteru i piętra.

*...pęknięcie płyty stropowej nastąpiło na skutek nadmiernych obciążeń dynamicznych spowodowanych udostępnieniem sali do prowadzenia gier sportowych zespołowych o charakterze wyczynowym.*

Sposobem prostszym, a równie skutecznym, jest przyjęcie zasady, że konstrukcja żelbetowego wspornika stropu nie zostanie obciążona, zatem w tym obszarze pracować będzie jedynie pod obciążeniem ciężarem własnym. Należy to osiągnąć poprzez odpowiednie rozłożenie legarów drewnianych podłogi sprężystej na stropie.
