II. PROJEKT ZAGOSPODAROWANIA TERENU

A. CZĘŚĆ OPISOWA

| 3.3.1. | Jaz główny | 20 |
| 3.3.2. | Budowle ujęcia wody na młynówkę | 22 |

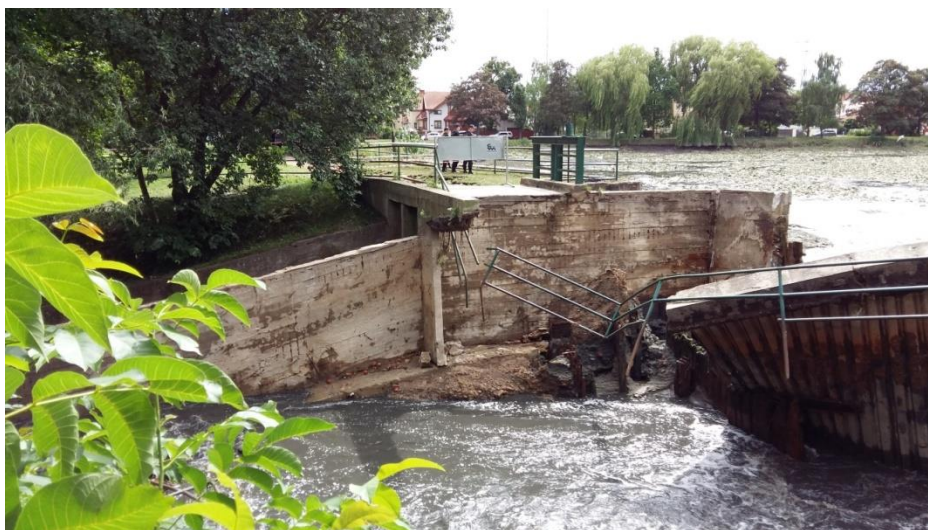
Elementy wyposażenia: prowadnice stalowe zamknięć głównych z [180x70 i zamknięć remontowych z [100x40, zasuwki stalowe.

- **Widok z boku (lipiec 2016 r.)**

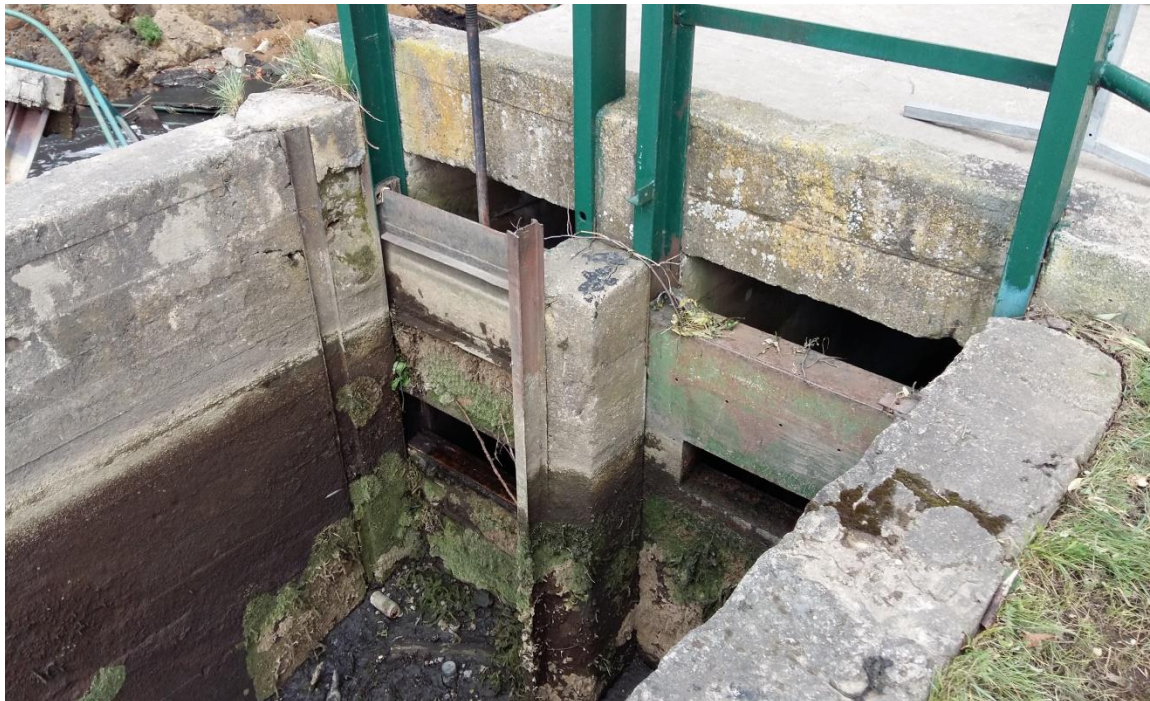
- Widok od wody górnej – wlot z zamknięciami (lipiec 2016 r.)

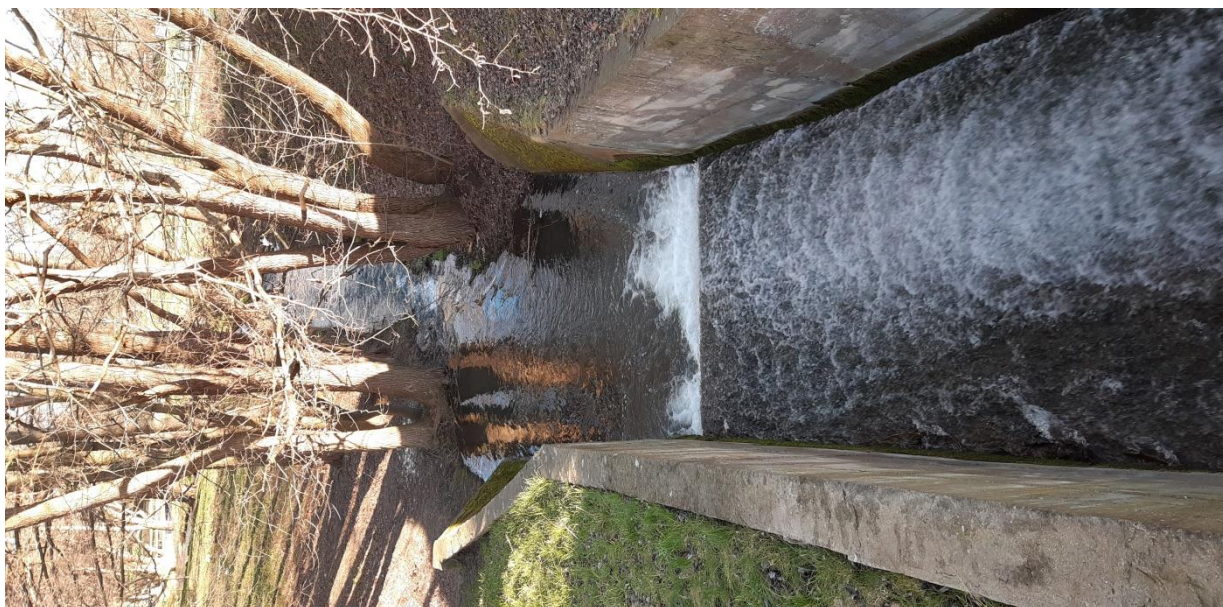
- Widok z góry na kanał odpływowy (lutych 2020 r.)

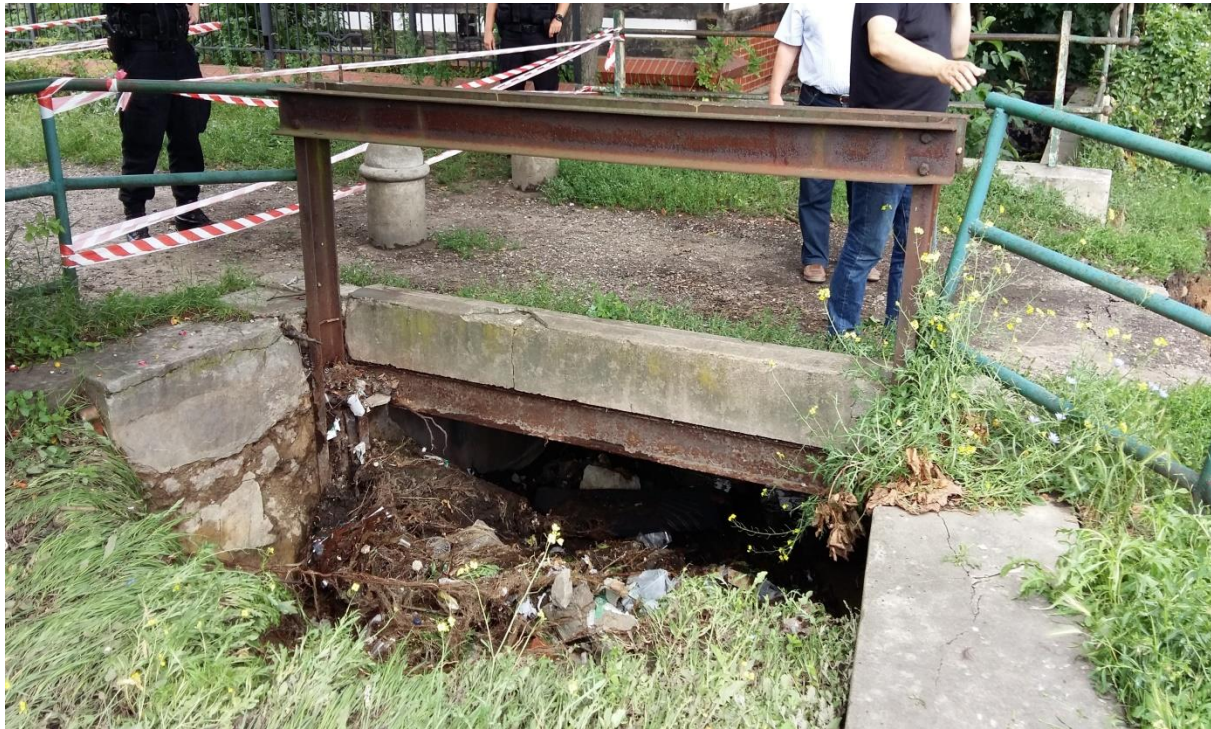
- **Widok na wlot ujęcia i most od wody górnej**

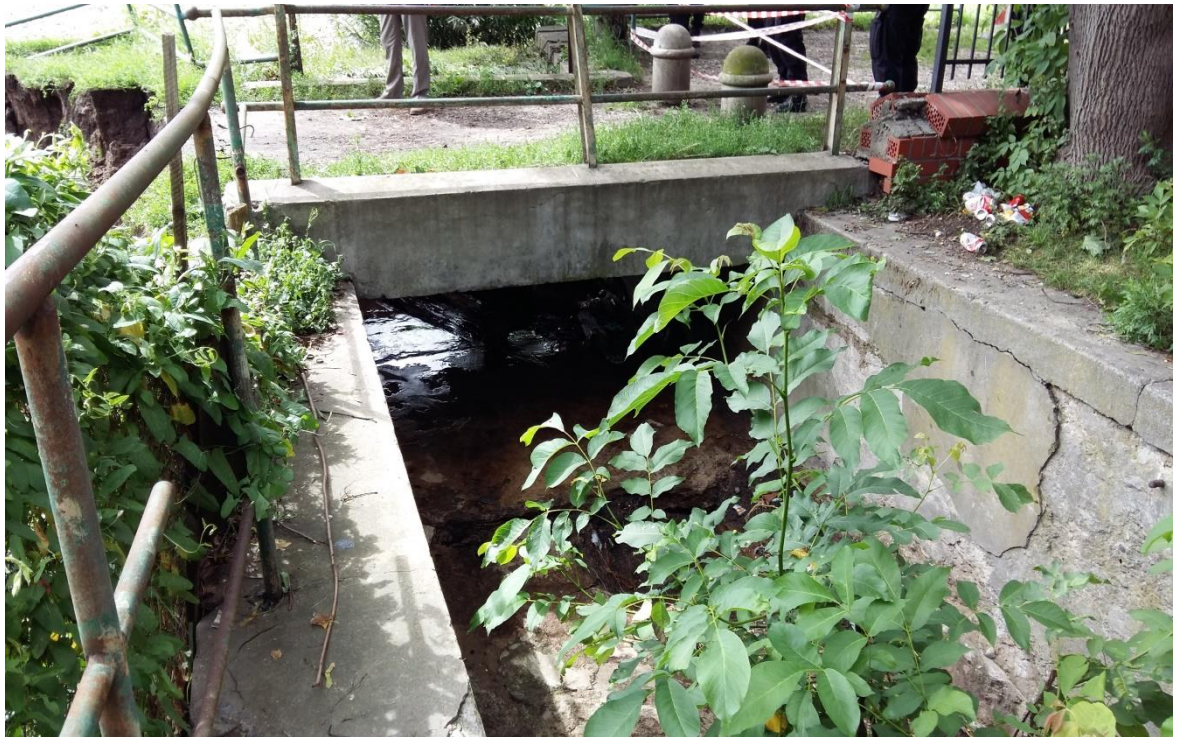
- **Widok na płytę mostu i kanał od wody dolnej (lipiec 2016 r.)**

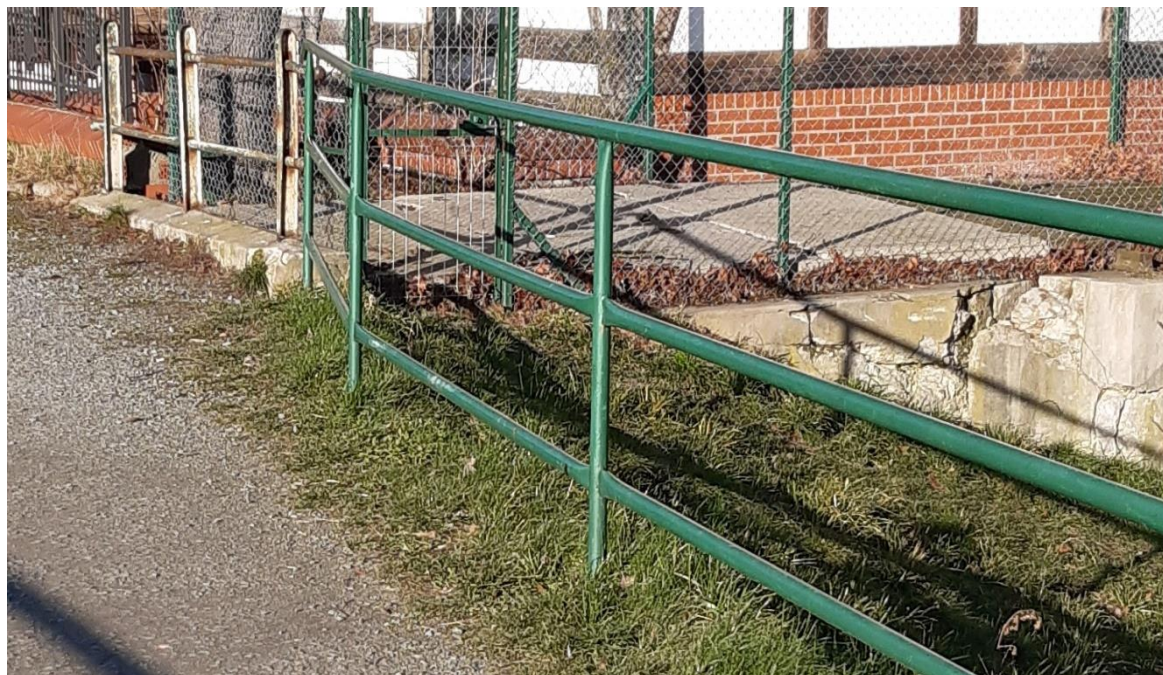
- Kanał od wody dolnej, jak wyżej, lecz przykryty i zabezpieczony ogrodzeniem (luty 2020 r.)

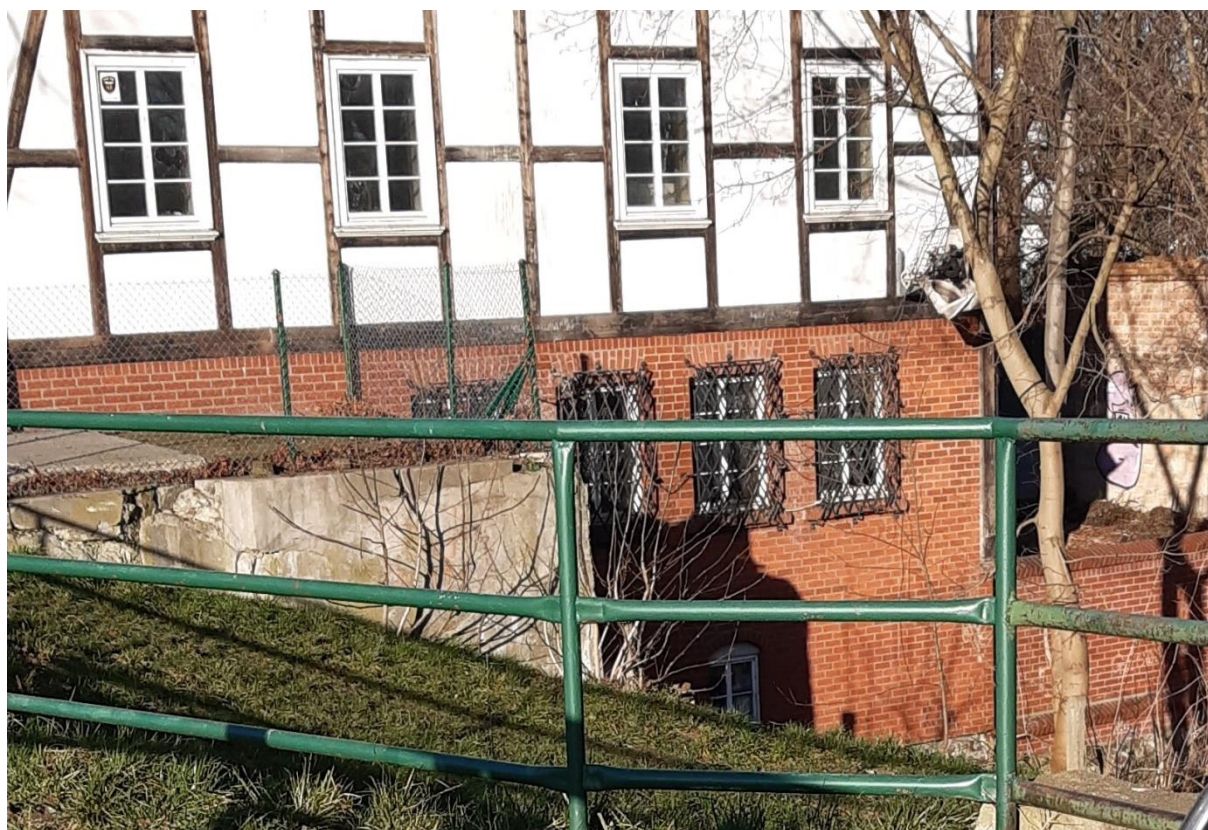
- Stara komora turbin - widok z boku i budynek dawnego młyna (luty 2020 r.)

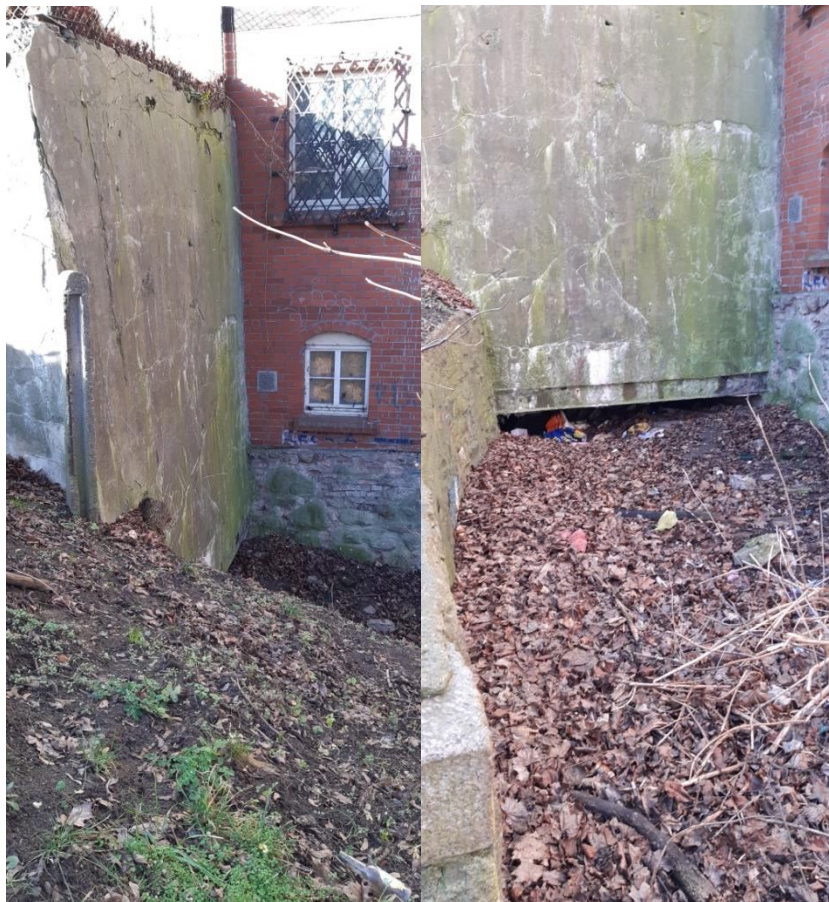
- Stara komora turbin – ściana od wody dolnej, z boku i od kanału wylotowego (luty 2020 r.)

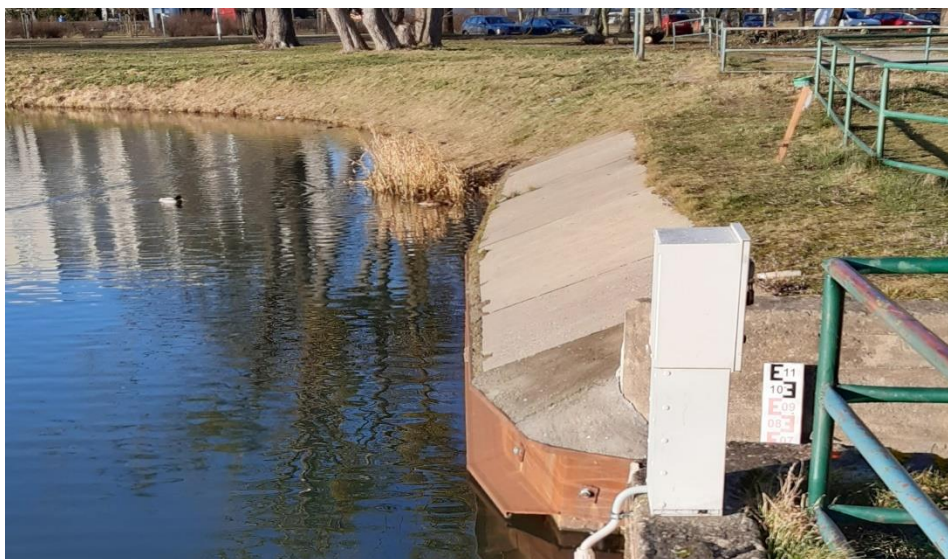
3.3.3. Istniejące umocnienie tymczasowe wykonane po awarii w lipcu 2016 r.

Ścianka szczelna, stalowa długości $L=14,4\text{m}$ z grodzic stalowych typu L 604 N o długości grodzic $6,0\text{m}$, z kleszczem z analogicznych grodzic. Powyżej umocnienia skarpy z drogowych płyt żelbetowych $3,0 \times 1,5\text{m}$, o łącznej powierzchni $F=14,4 \times 1,5\text{m} = 21,60\text{ m}^2$.

Zakłada się rozbiórkę umocnień skarpy, oczepu i przycięcie ścianki na poziomie projektowanego dna $13,70\text{ m npm}$

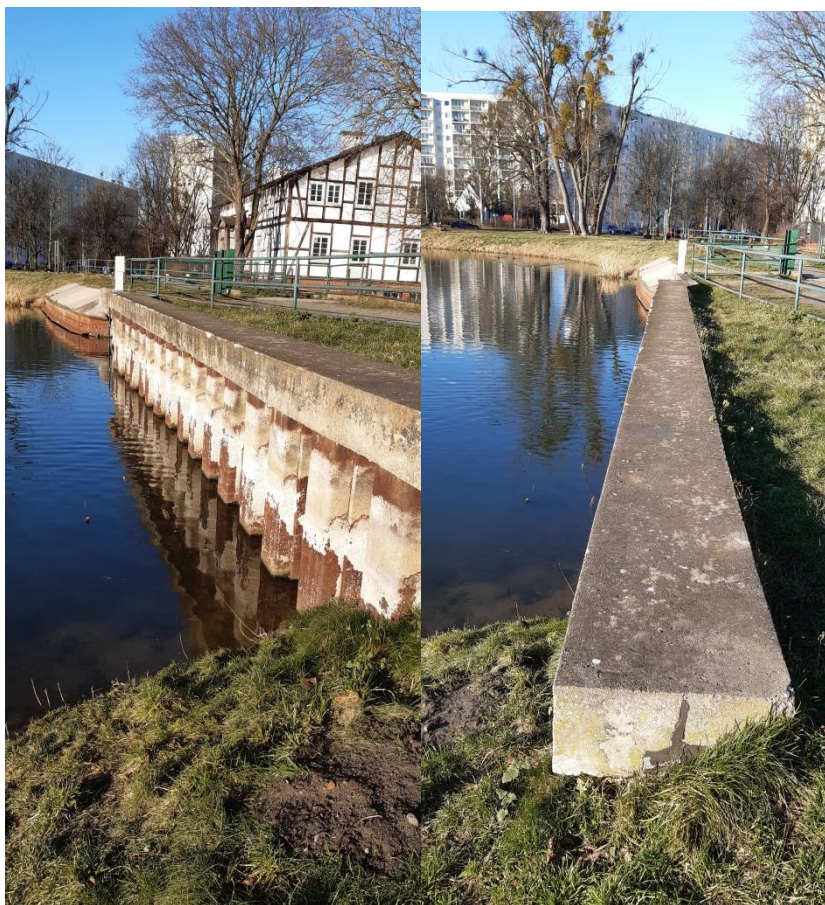
3.3.4. Oczep umocnienia pionowego na przedłużeniu prawego przyczółka jazu – o przekroju prostokątnym 30 x 70 i długości 15,30m.

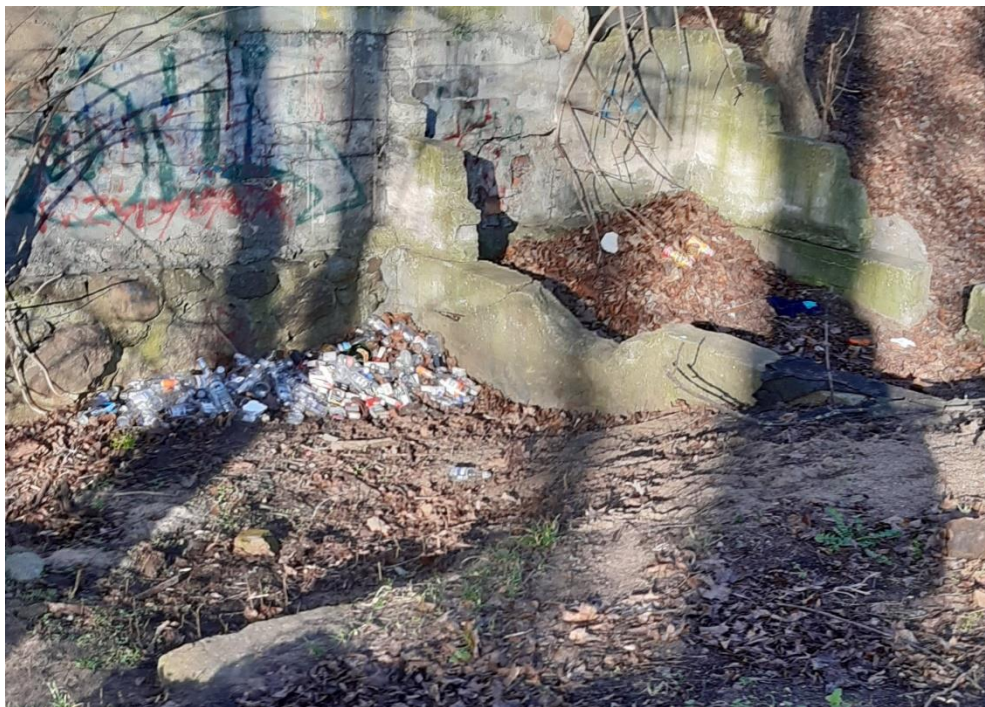
3.3.5. Pozostałości osadnika na kanale młynówki, betonowe o wym. zewn. 8,0 x 3,5m
