**PROTOKÓŁ KONTROLI OKRESOWEJ ROCZNEJ BUDYNKU**  
**DOMU POMOCY SPOŁECZNEJ**  
**w Gdańsku przy ul. Starogardzkiej 20**

**BUDYNEK ŚRODOWISKOWEGO DOMU**  
**SAMOPOMOCY**

**Gdańsk, dnia 29.10.2018 r.**

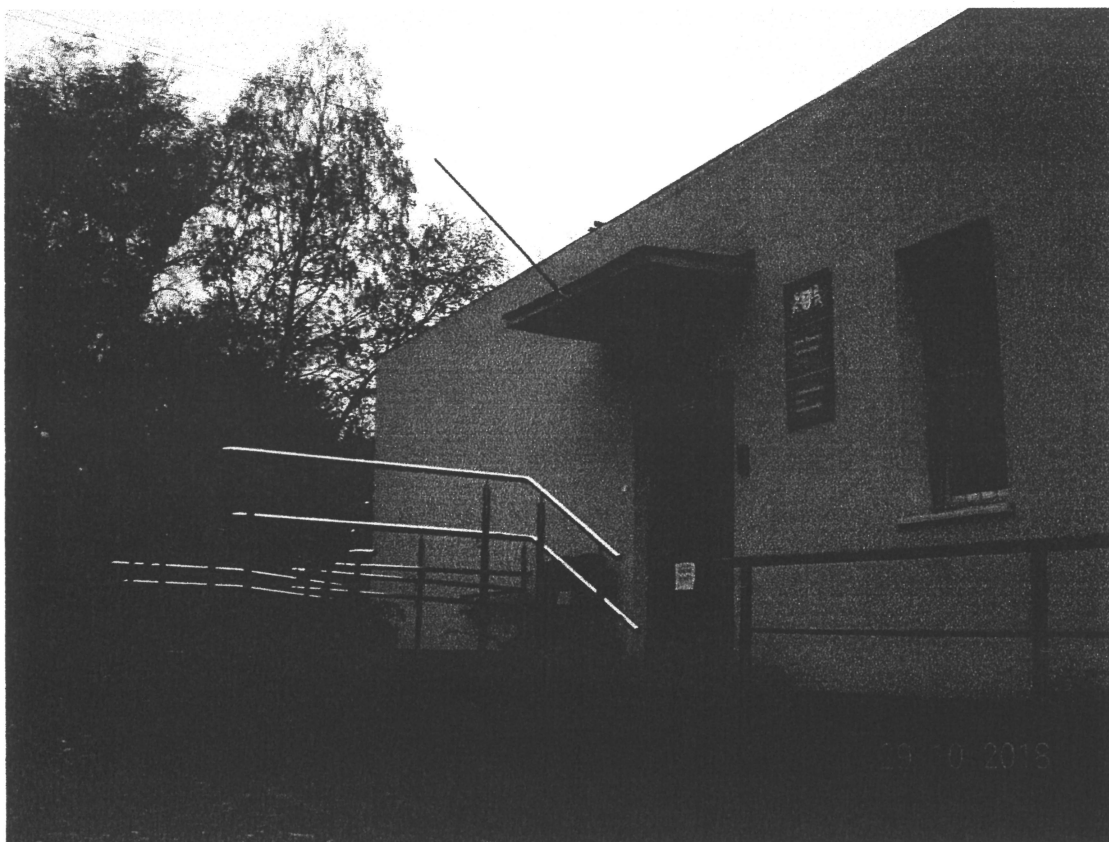
Obiekt : *Dom Pomocy Społecznej - Budynek Środowiskowego Domu Samopomocy*

Adres: *80-058 Gdańsk, ul. Starogardzka 20*

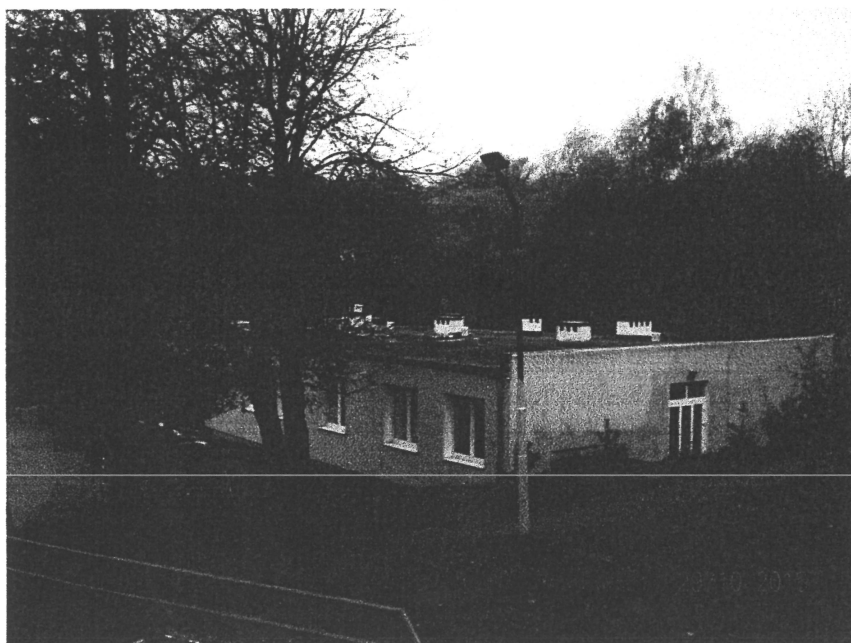
9. Dach i kominy  
*Dach dwuspadowy, pokryty papą termozgrzewalną – obecnie trwa remont dachu.*

10. Rynny i rury spustowe  
*Rynny i rury spustowe – będą wymienione w ramach prowadzonego obecnie remontu dachu.*
11. Opierzenia  
*Zostaną wykonane nowe opierzenia – w ramach trwającego remontu.*
12. Stolarka okienna i drzwiowa  
*Stolarka okienna PCV – stan dobry.  
Skrzydła drzwiowe i ościeżnice – stan dobry.*
13. Tynki wewnętrzne i malowanie  
*Tynki wewnętrzne – stan dobry.*
14. Elewacje – po termomodernizacji w 2009 r. – stan dobry.
