INWENTARYZACJA I LIKWIDACJE,
rzut pomieszczenia auli
skala 1:50

REMONT POMIESZCZEŃ W ZESPOLE SZKÓŁ
OGÓLNOKSZTAŁCĄCYCH NR 6 W GDAŃSKU, UL. GŁĘBOKA 11

FAZA PROJEKTU: BUDOWLANY	BRANŻA: ARCHITEKTURA
RYSUNEK: INWENTARYZACJA, rzut pomieszczenia auli	SKALA: 1:50 DATA: 7.2018
AUTORZY: mgr inż. Marika Harmoza uprawnienia budowlane w specjalności architektonicznej do projektowania bez ograniczeń nr upr. 10/POOKK/IV/2014	PODPISY: NR RYS.
OPRACOWANIE: inż. arch. Julia Depczyk inż.arch. Weronika Dengra	
SPRAWDZIŁ: mgr inż. Jacek Józekowski uprawnienia budowlane w specjalności architektonicznej do projektowania bez ograniczeń nr upr. 12/POOKK/IV/2014

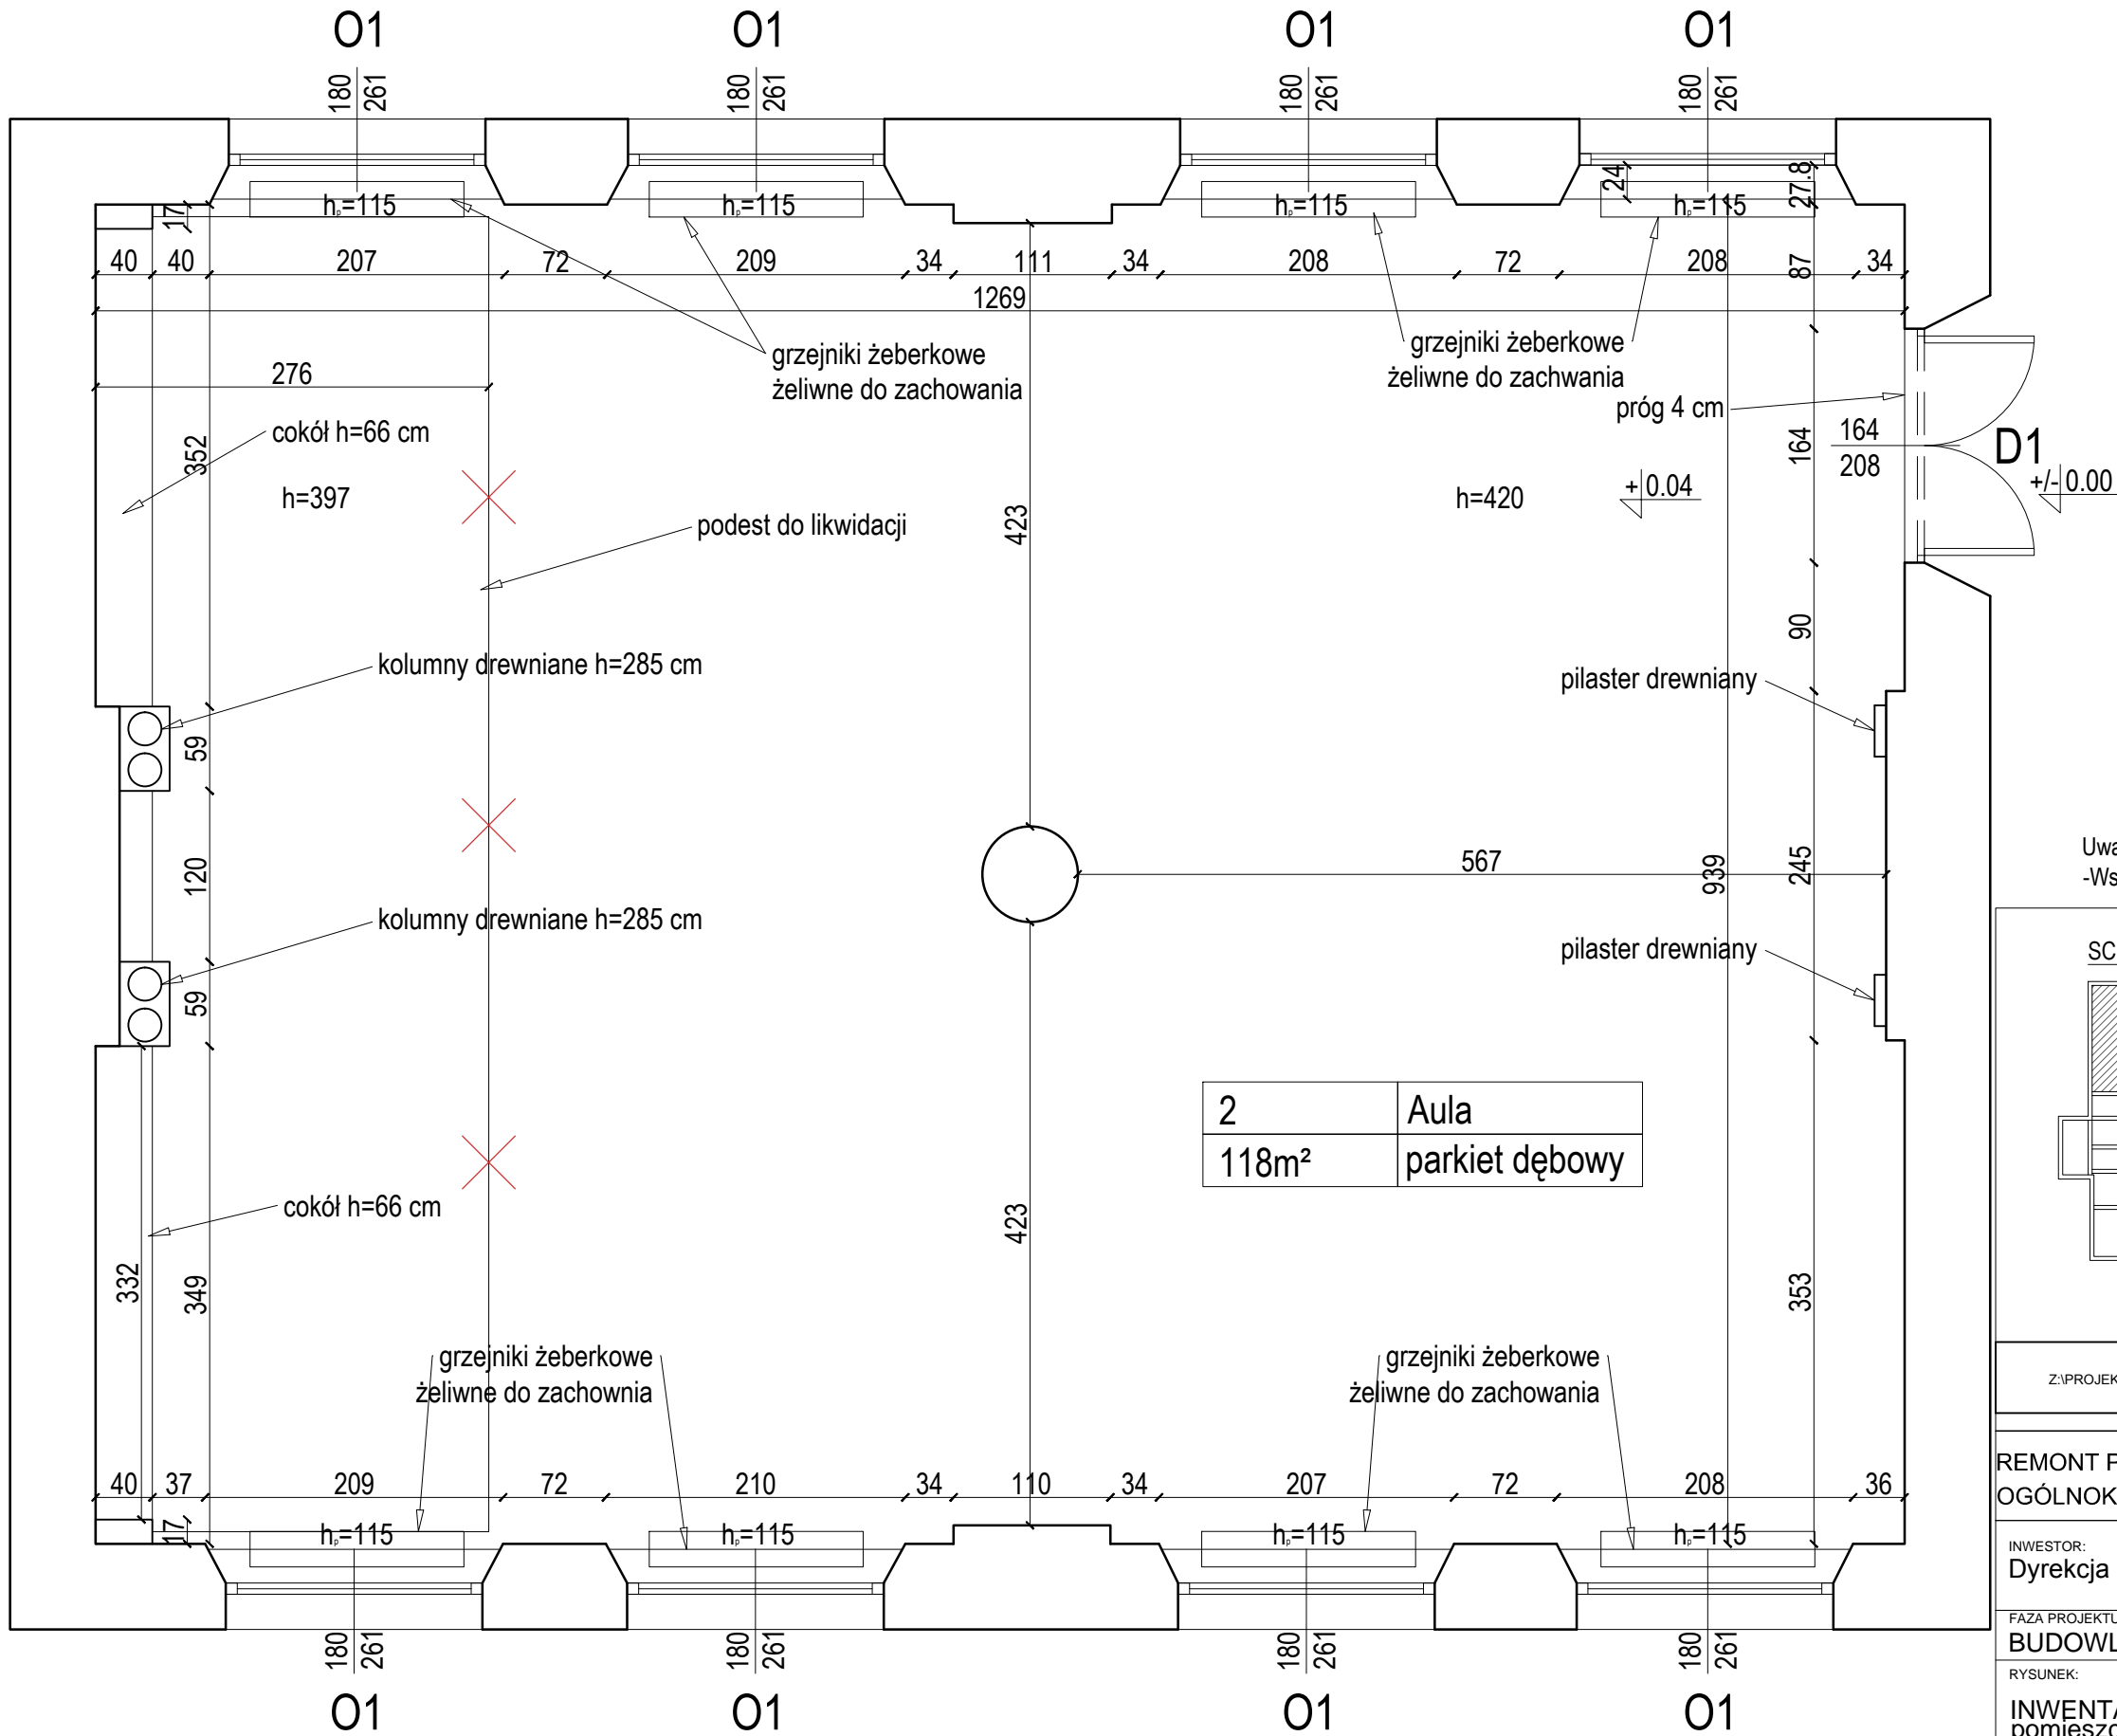
I1-1

2	Aula
118m²	parkiet dębowy

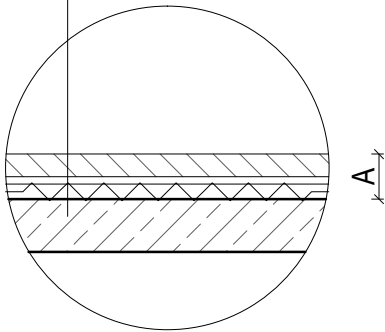
SCHEMAT LIKWIDACJI PARKIETU

- istniejące warstwy parkietu do zachowania
- wylewka betonowa do likwidacji
- izolacja akustyczna do likwidacji
- istniejący strop do zachowania
