INWENTARYZACJA I LIKWIDACJE,
rzut pomieszczenia auli
skala 1:50

Z:\PROJEKTY\Łowicka\budowlany\LOGO FIRMY.png		ATELIER HARMOZA Spółka z o.o. ul. Pomorska 20/2 81-314 Gdynia www.atelier.harmoza.pl e: atelier.harmoza@gmail.com	
REMONT POMIESZCZEŃ W ZESPOLE SZKÓŁ OGÓLNOKSZTAŁCĄCYCH NR 6 W GDAŃSKU, UL. GŁĘBOKA 11			
INWESTOR: Dyrekcja Rozbudowy Miasta Gdańska			
FAZA PROJEKTU: WYKONAWCZY		BRANŻA: ARCHITEKTURA	
RYSUNEK: INWENTARYZACJA, rzut pomieszczenia auli		SKALA: 1:50 DATA: 7.2018	
AUTORZY: mgr inż. Marika Harmoza uprawnienia budowlane w specjalności architektonicznej do projektowania bez ograniczeń nr upr. 10/POOKK/IV/2014 OPRACOWANIE: inż. arch. Julia Depczyk inż.arch. Weronika Dengra		PODPISY: NR RYS.	
SPRAWDZIŁ: mgr inż. Jacek Józekowski uprawnienia budowlane w specjalności architektonicznej do projektowania bez ograniczeń nr upr. 12/POOKK/IV/2014		11-1

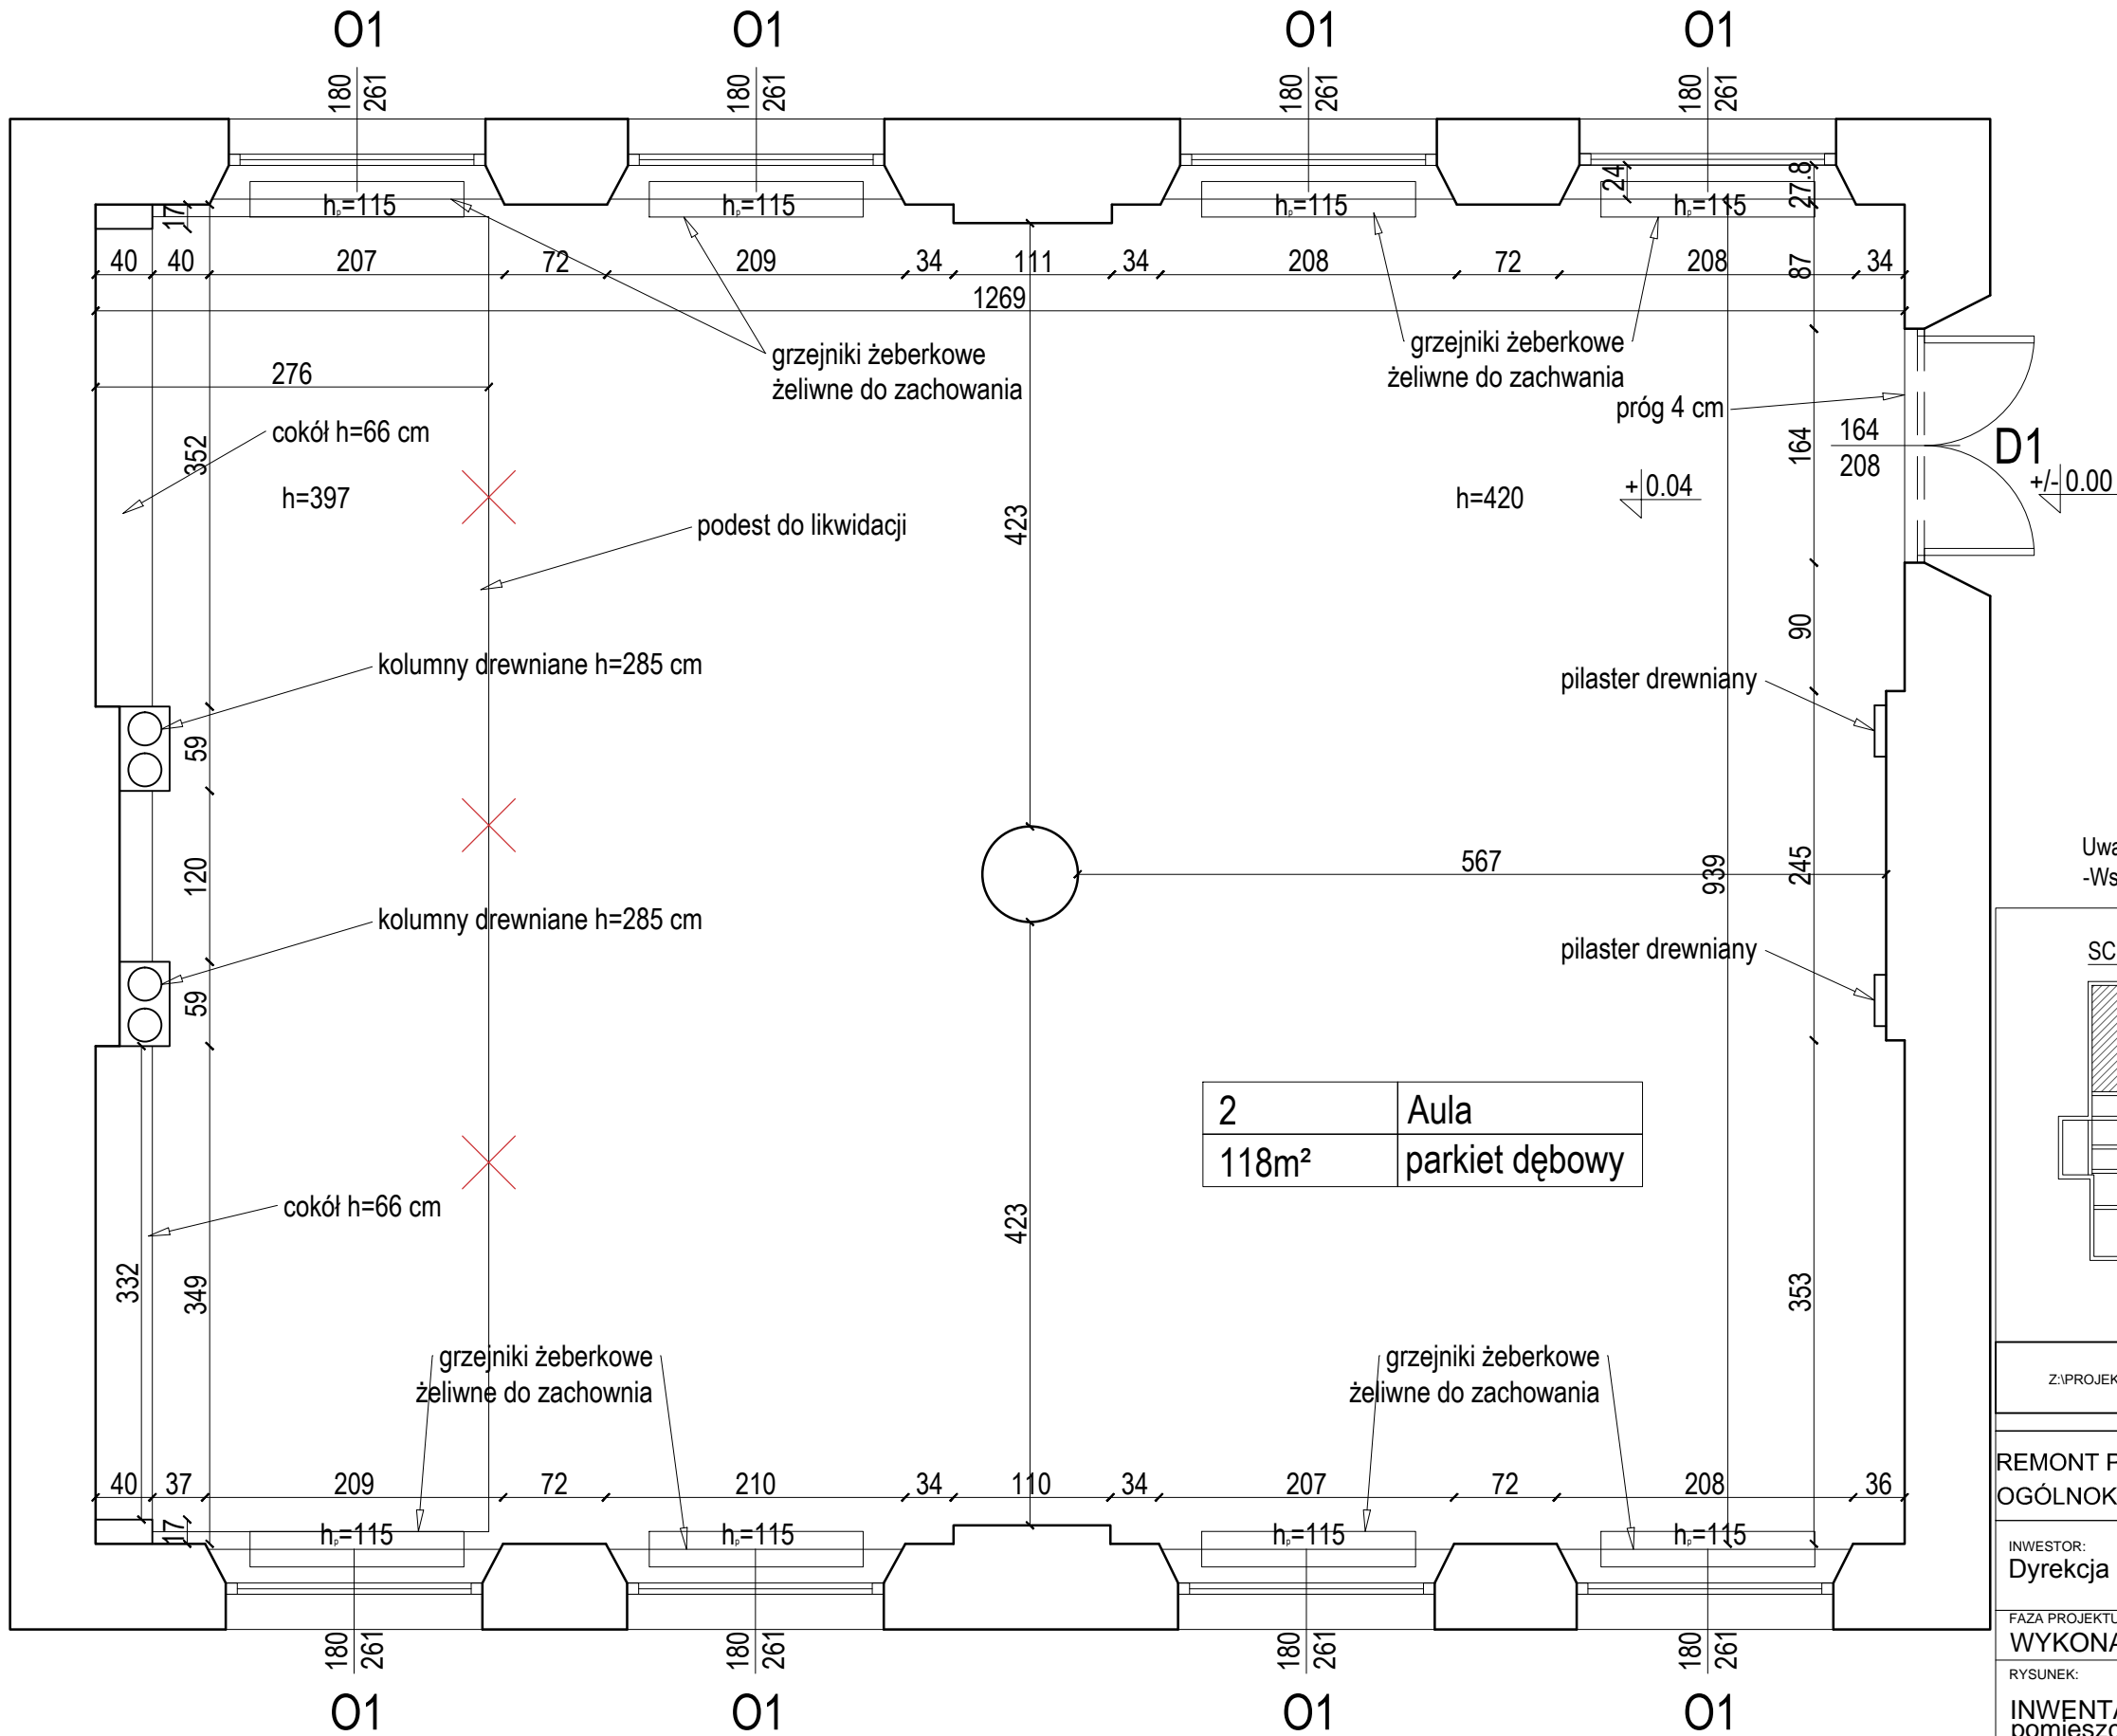
2	Aula
118m²	parkiet dębowy

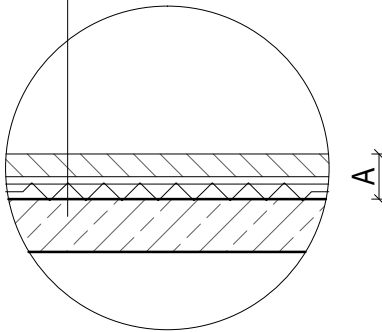
SCHEMAT LIKWIDACJI PARKIETU

- istniejące warstwy parkietu do zachowania
- wylewka betonowa do likwidacji
- izolacja akustyczna do likwidacji
- istniejący strop do zachowania
